Asbestinventarisatetest

Wolvertemsesteenweg 184, 1785 Merchtem

Attestnummer : 20241224-000116.000

Niet-asbestveilig

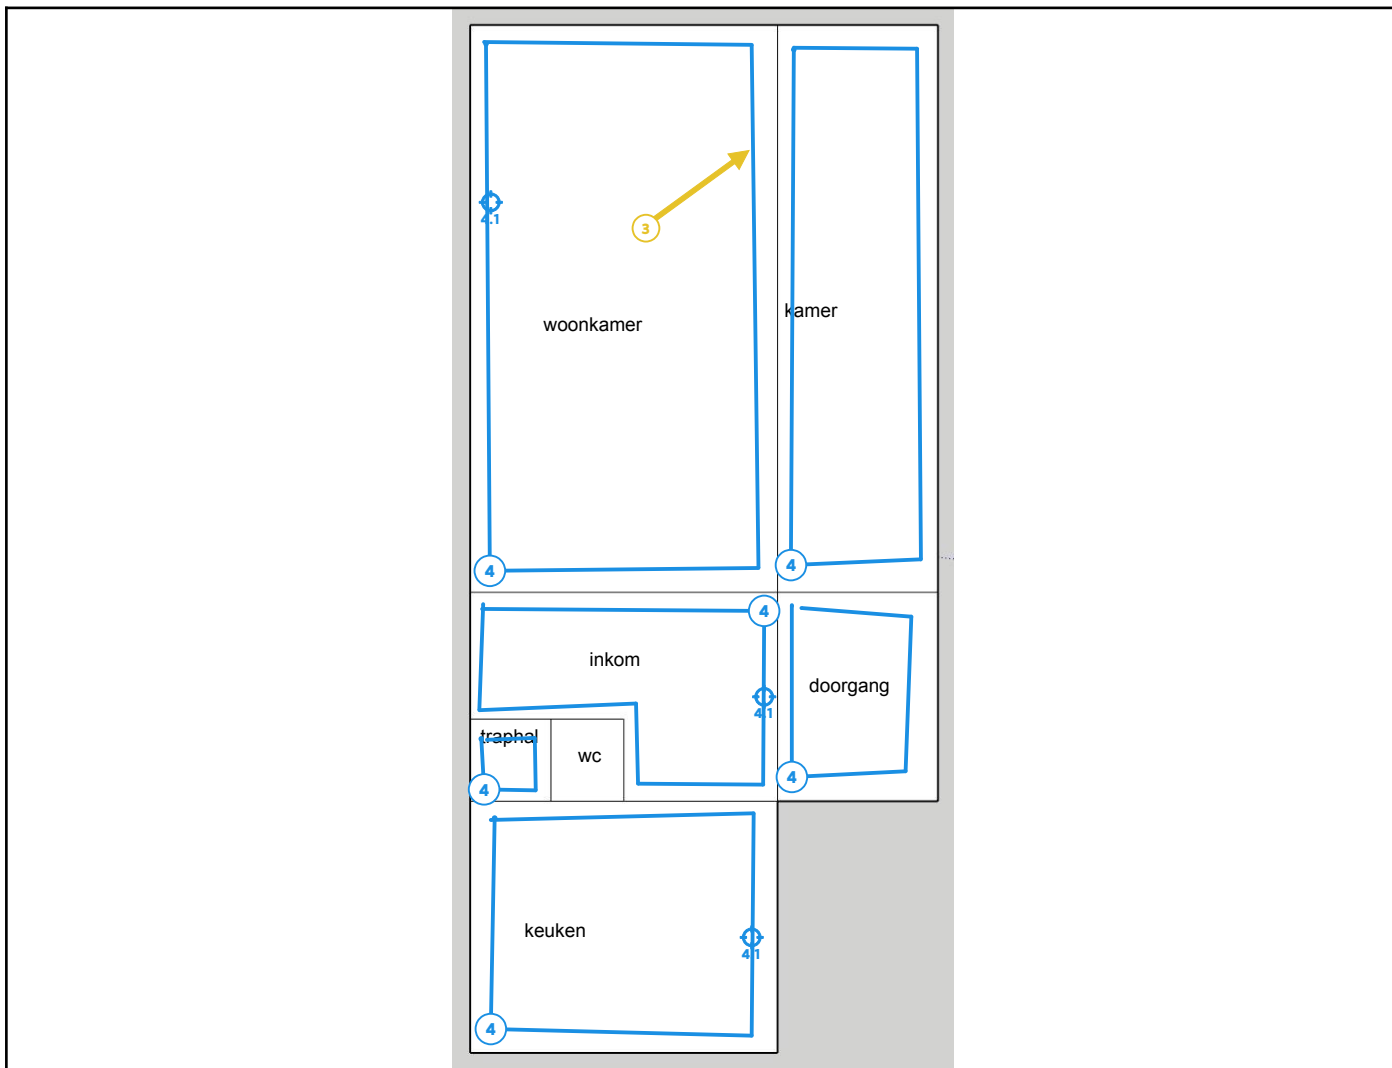
Plan 1.1: Gelijkvloerse verdieping huis

Beschrijving	Type	Actie
3. Roetluik in asbestcement	Asbestmateriaal	Zorgvuldig beheren
4. Beploistering op de muren	Geen asbest	-
4.1 Code: MM1	Mengmonster	-

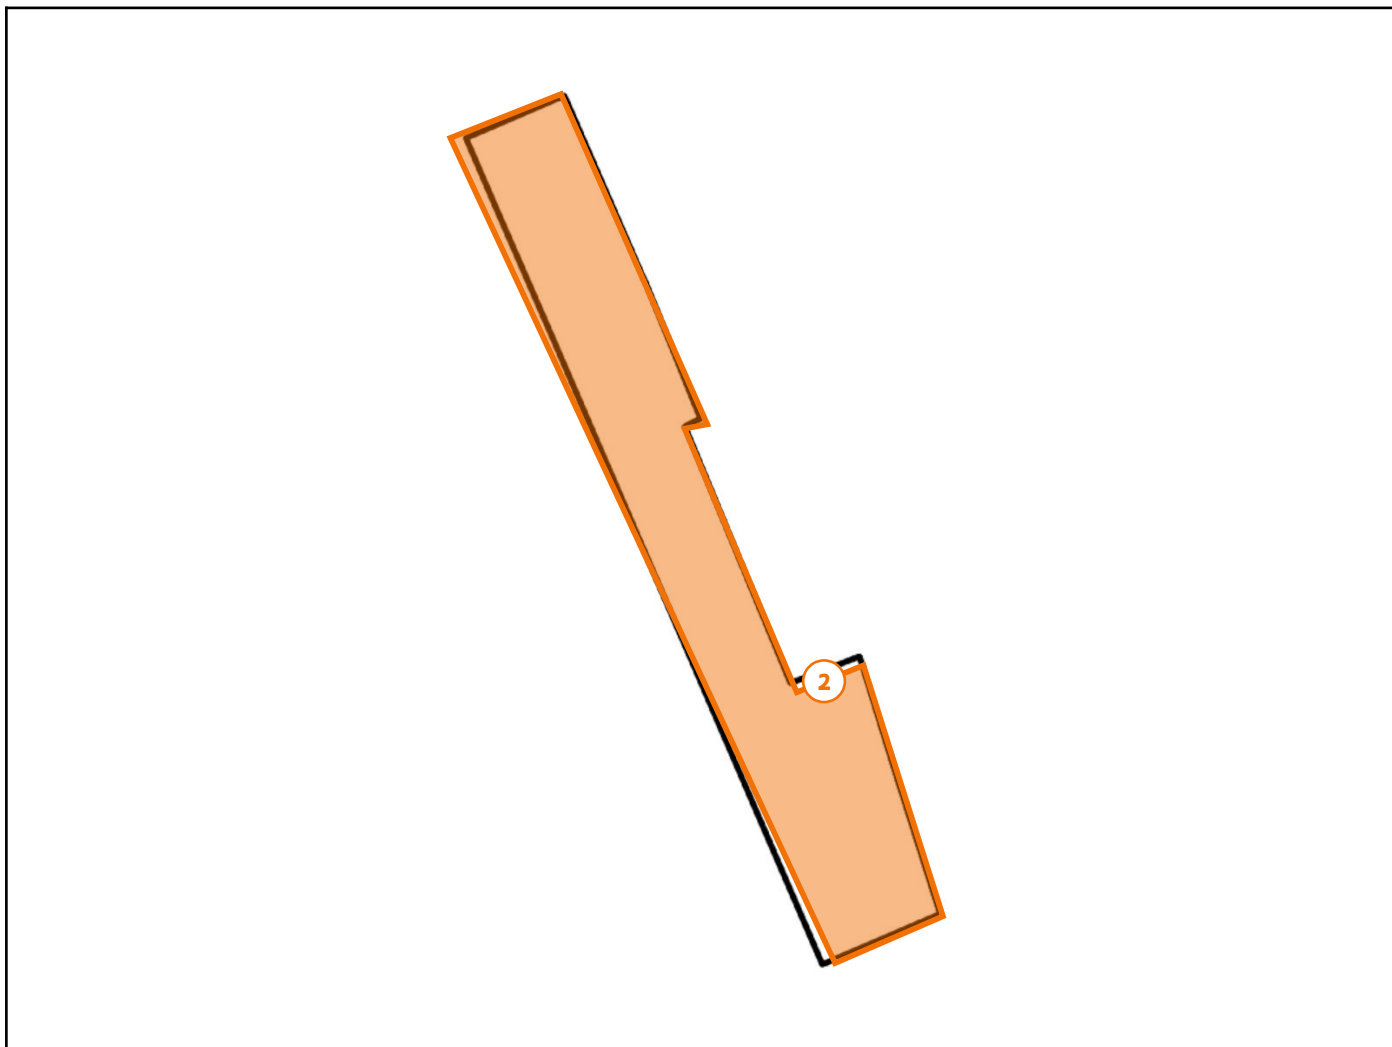
Plan 1.4: Hoofdgebouw plan

Beschrijving	Type	Actie
2. Golfplaten uit asbestcement	Asbestmateriaal	Verwijderen

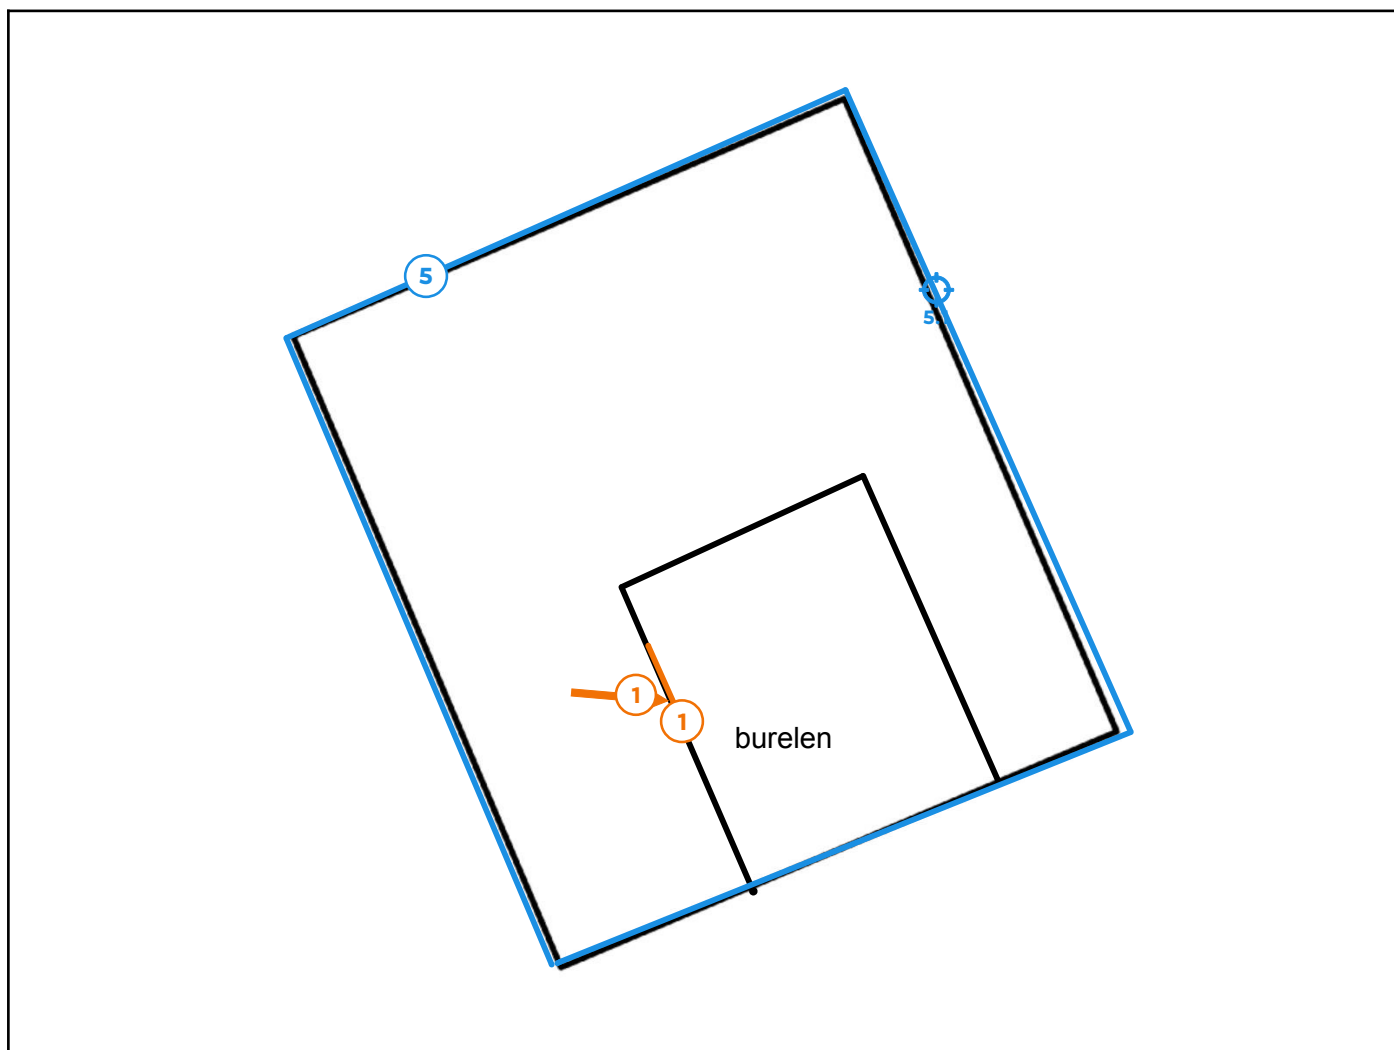
Plan 2.1: Loods

Beschrijving	Type	Actie
1. Glasal in schrijnwerk	Asbestmateriaal	Verwijderen
5. kit/mastiek tussen betonpanelen	Geen asbest	-
5.1 Code: MM2	Puntmonster	-

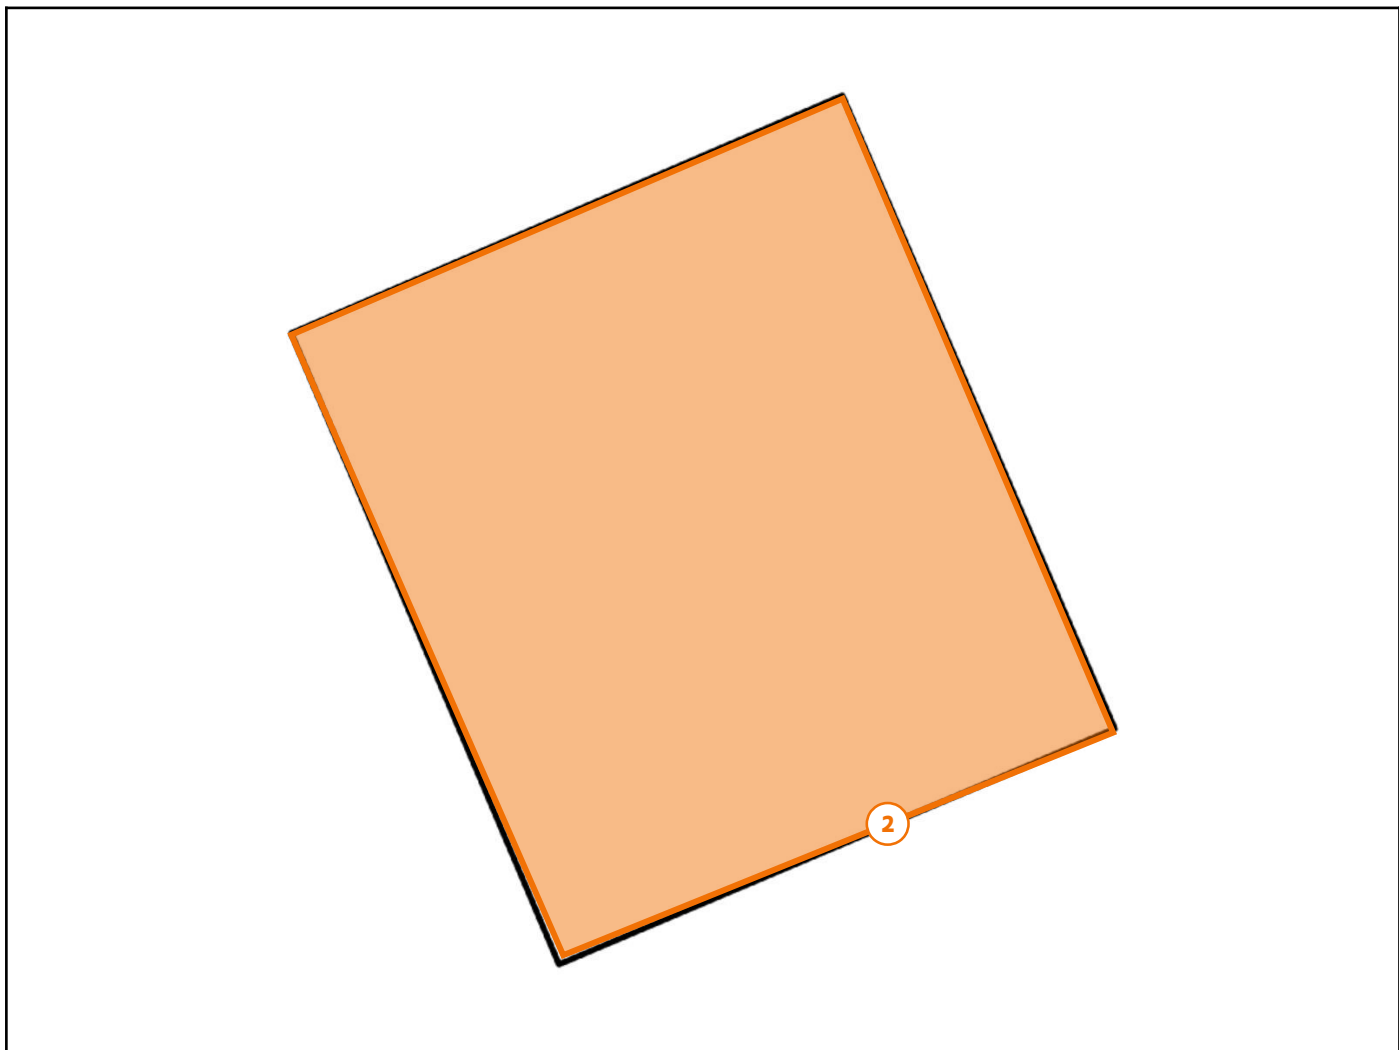
Plan 2.2: Dakplan loods

Beschrijving	Type	Actie
2. Golfplaten uit asbestcement	Asbestmateriaal	Verwijderen

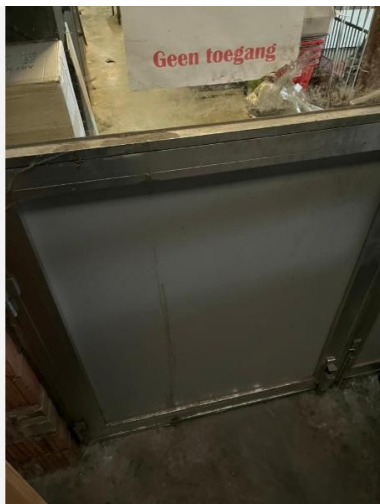
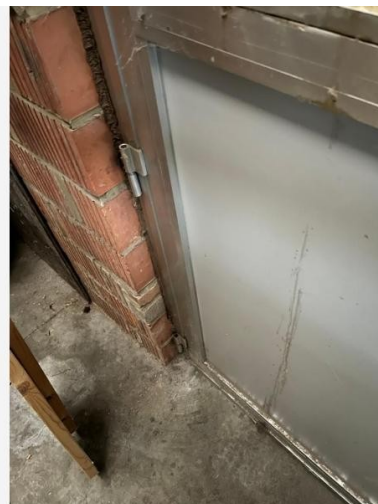
Eindbeoordeling materiaalrisico	Verhoogd materiaalrisico en/of verhoogde kans op vezelvrijgave
Opmerking	Crocidoliet is een aanname bij gebrek aan staalname. Een staalname kan een andere asbestsoort met zich meebrengen en de risico beoordeling beïnvloeden

Gebondenheid	Categorie 1: hechtgebonden in oorsprong
Asbestsoort (vezeltype)	Crocidoliet aanwezig
Asbestconcentratie	Laag (< 50%)
Afschermingsgraad van het gehele materiaal	Geheel of deels (ook) vrij aan de binnenlucht
Toestand van het materiaal	Licht beschadigd, licht verweerd. Intact calciumsilicaatmateriaal of categorie III 'gebondenheid'

Beschrijving	Glasal in schrijnwerk
Omgeving	Binnen
Primaire drager	Wandopening verticaal (raam, deur, ...)
Asbestmateriaal	Plaat, paneel, tablet - Geëmailleerd, type Glasal
Bindmiddel van asbestmateriaal	Cement
Gebondenheid op basis van bindmiddel	Hecht
Hoeveelheid (oppervlakte - dikte - aantal)	<ul style="list-style-type: none"> • 1,00 m² - 0,50 cm - 1 stuk
Totaal volume	0,005 m ³
Eenvoudig bereikbaar	Ja
Bevestigingswijze	<ul style="list-style-type: none"> • Geklemd • Geschroefd
Identificatiemethode	Vaststelling zonder monsternamen
Destructieve handeling voor identificatie	Nee
Opmerking	<p>dikte is giswerk en kon niet worden gemeten, deze ornamenten hebben geen uniforme dikte. soms werden deze ook dubbel geplaatst met isolatie ertussen.</p> <p>de oppervlakte is een berekende schatting, waaraan geen rechten worden verleend. mogelijks dubbele laag glasal met isolatie tussen</p> <p>Er werd om economische redenen geen staal genomen. opdrachtgever begrijpt dat daarom moet worden aangenomen dat deze toepassing asbest bevat, tot tegendeel wordt bewezen.</p>

Verwijderen

- Zorg voor een veilig beheer. Vermijd het beschadigen van het asbestmateriaal. Controleer de toestand jaarlijks op wijzigingen.
- Voer bijkomende staalname(s) uit.

- Eenvoudige handelingen: mag via doe-het-zelf of door werknemer(s) met opleidingsattest eenvoudige handelingen
Door aannemer met opleidingsattest eenvoudige handelingen meestal kunnen de glaslatten worden verwijderd en kan het glasal netjes worden weggenomen, daarna dubbel verpakt afvoeren. vermijd breuken .

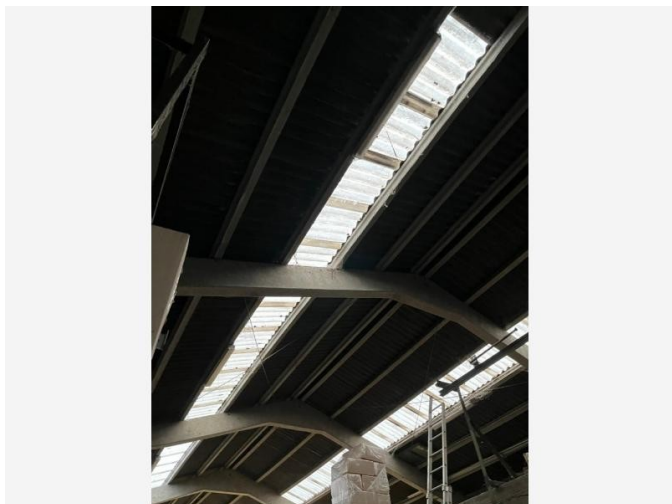
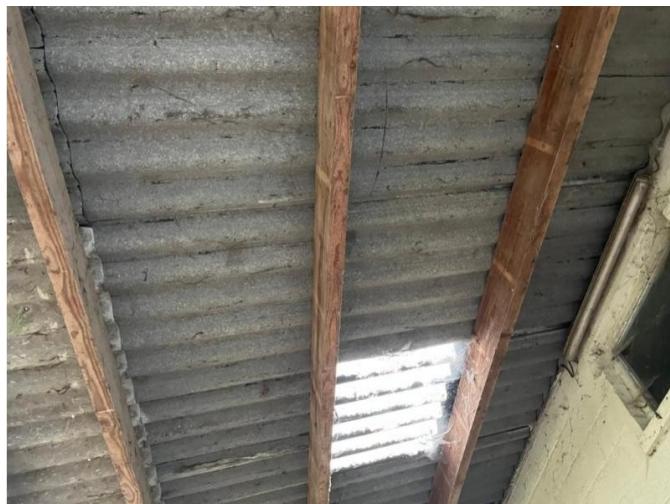
Eindbeoordeling materiaalrisico	Verhoogd materiaalrisico en/of verhoogde kans op vezelvrijgave
Opmerking	<p>bemossing zorgt voor de toestand Matig beschadigd, matig verweerd. het ontmossen van deze toepassing is niet toegestaan.</p> <p>Crocidoliet is een aanname bij gebrek aan staalname.</p> <p>Een staalname kan een andere asbestsoort met zich meebrengen en de risico beoordelig beïnvloeden</p>

Gebondenheid	Categorie 1: hechtgebonden in oorsprong
Asbestsoort (vezeltype)	Crocidoliet aanwezig
Asbestconcentratie	Laag (< 50%)
Afschermingsgraad van het gehele materiaal	Geheel of deels vrij aan de buitenlucht
Toestand van het materiaal	Matig beschadigd, matig verweerd

Beschrijving	Golfplaten uit asbestcement
Omgeving	Buiten
Primaire drager	Schuin dak
Asbestmateriaal	Dak- en gevelbekleding - Golfplaat
Bindmiddel van asbestmateriaal	Cement
Gebondenheid op basis van bindmiddel	Hecht
Hoeveelheid (oppervlakte - aantal)	<ul style="list-style-type: none">• 1.330,00 m² - 1 stuk
Totale oppervlakte	1.330,00 m ²
Eenvoudig bereikbaar	Ja
Bevestigingswijze	<ul style="list-style-type: none">• Geschroefd• Genageld, geniet
Identificatiemethode	Vaststelling zonder monsternamen
Destructieve handeling voor identificatie	Nee
Opmerking	<p>dikte is een schatting, deze ornamenten hebben geen uniforme dikte.</p> <p>de oppervlakte is een beredeneerde schatting, waaraan geen rechten worden verleend.</p> <p>Er werd om economische redenen geen staal genomen. Opdrachtgever begrijpt dat daarom moet worden aangenomen dat deze toepassing asbest bevat, tot tegendeel wordt bewezen.</p>

Verwijderen

- Zorg voor een veilig beheer. Vermijd het beschadigen van het asbestmateriaal. Controleer de toestand jaarlijks op wijzigingen.
- Hemelwater dat afspoelt van asbestcement daken of gevels kan asbestdeeltjes bevatten. Gebruik het enkel voor gesloten circuits (bv. spoelen toiletten). Reinig na het vervangen van het dak of de gevel de dakgoten en regenwaterput of -ton om asbesthoudend sediment of slib te verwijderen
- Voer bijkomende staalname(s) uit.

- Eenvoudige handelingen: mag via doe-het-zelf of door werknemer(s) met opleidingsattest eenvoudige handelingen door aannemer met opleidingsattest eenvoudige handelingen door grote oppervlakte en verwerking. Ook de lastige vernageling/verroeste vijzen zou voor heel wat breuken kunnen zorgen, draag zeker de juiste pbm. Mocht u dit als particulier zelf willen doen, vraag dan zeker platenzakken (verkrijgbaar op containerpark en dergelijke) zodat u deze meteen verpakt.

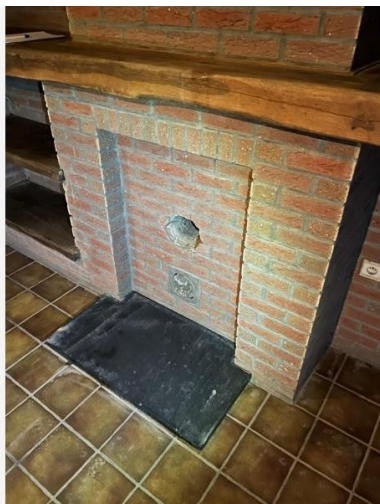
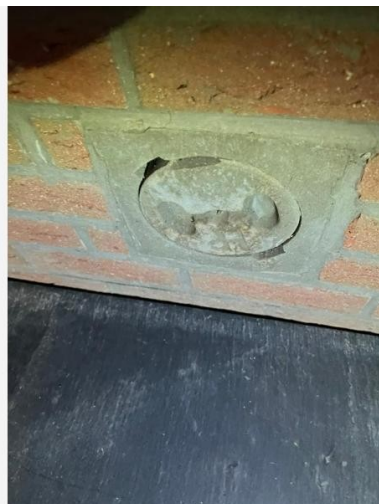
Eindbeoordeling materiaalrisico	Laag materiaalrisico en/of verlaagde kans op vezelvrijgave
Opmerking	<p>Crocidoliet is een aanname bij gebrek aan staalname.</p> <p>Een staalname kan een andere asbestsoort met zich meebrengen en de risico beoordelig beïnvloeden.</p> <p>de staat is relatief goed langs de buitenzijde. mogelijks de binnezijde meer verweerd. maar dat kon niet worden na gekeken.</p>

Gebondenheid	Categorie 1: hechtgebonden in oorsprong
Asbestsoort (vezeltype)	Crocidoliet aanwezig
Asbestconcentratie	Laag (< 50%)
Afschermingsgraad van het gehele materiaal	Geheel of deels (ook) vrij aan de binnenlucht
Toestand van het materiaal	Onbeschadigd, niet verweerd

Beschrijving	Roetluik in asbestcement
Omgeving	Binnen
Primaire drager	HVAC infrastructuur en uitrusting
Asbestmateriaal	Brandwerende afsluiting (prefab geheel) - Luik
Bindmiddel van asbestmateriaal	Cement
Gebondenheid op basis van bindmiddel	Hecht
Hoeveelheid (gewicht - aantal)	<ul style="list-style-type: none">• 2,00 kg - 1 stuk
Totaal gewicht	2,00 kg
Eenvoudig bereikbaar	Ja
Bevestigingswijze	<ul style="list-style-type: none">• Los (al dan niet bedekt)• Verlijmd, ingegoten, versmeerd
Identificatiemethode	Vaststelling zonder monsternamen
Destructieve handeling voor identificatie	Nee
Opmerking	gewicht is een benadering. en is louter symbolisch. er worden geen rechten verleend aan dit gewicht

Zorgvuldig beheren

- Zorg voor een veilig beheer. Vermijd het beschadigen van het asbestmateriaal. Controleer de toestand jaarlijks op wijzigingen.
- Voer bijkomende staalname(s) uit.

- Eenvoudige handelingen: mag via doe-het-zelf of door werknemer(s) met opleidingsattest eenvoudige handelingen
Roetluik zelf is los en kan men eenvoudig dubbel verpakt afvoeren .

De houder van het luik is ingemetst en kan worden verwijderd door overmaats boren.
Veiligheidsuitrusting:

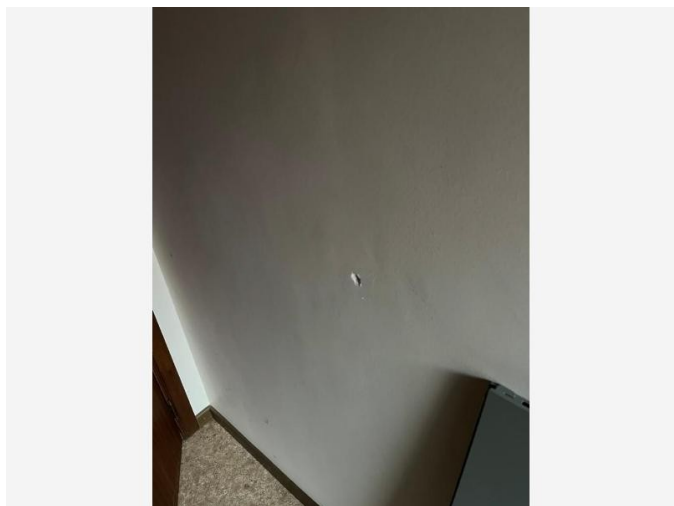
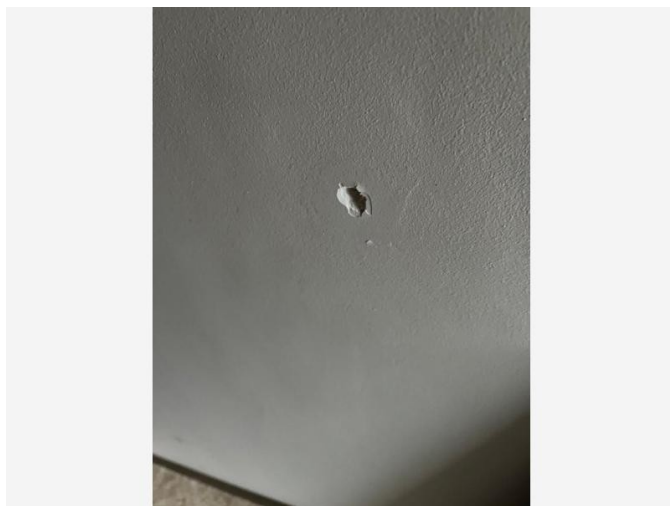
Fiche 4: Beploistering op de muren

Geen asbest

#	Type	Referentie	Resultaat
4.1	Mengmonster	MM1	Geen asbest

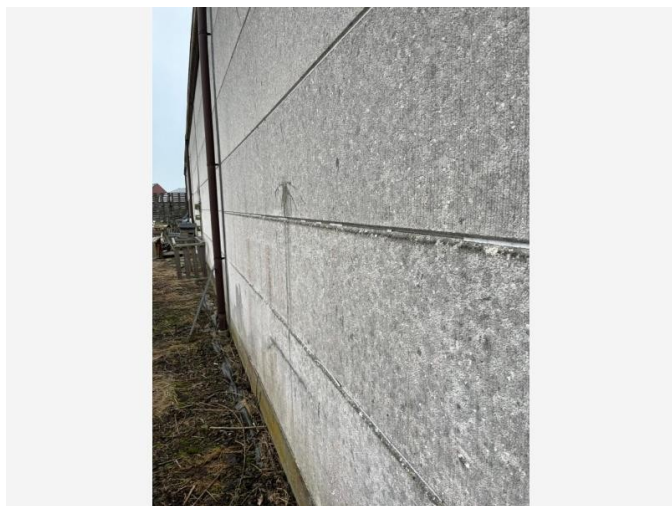
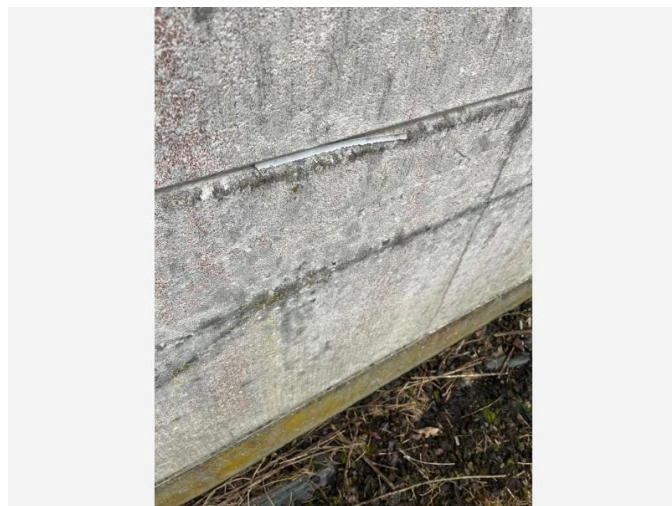
Fiche 5: kit/mastiek tussen betonpanelen

Geen asbest

#	Type	Referentie	Resultaat
5.1	Puntmonster	MM2	Geen asbest
