Asbestinventarisatetest

Schriekkouterbaan 20, 1860 Meise

Attestnummer : 20260421-000024.000

Uitgegeven op : 21.04.2026

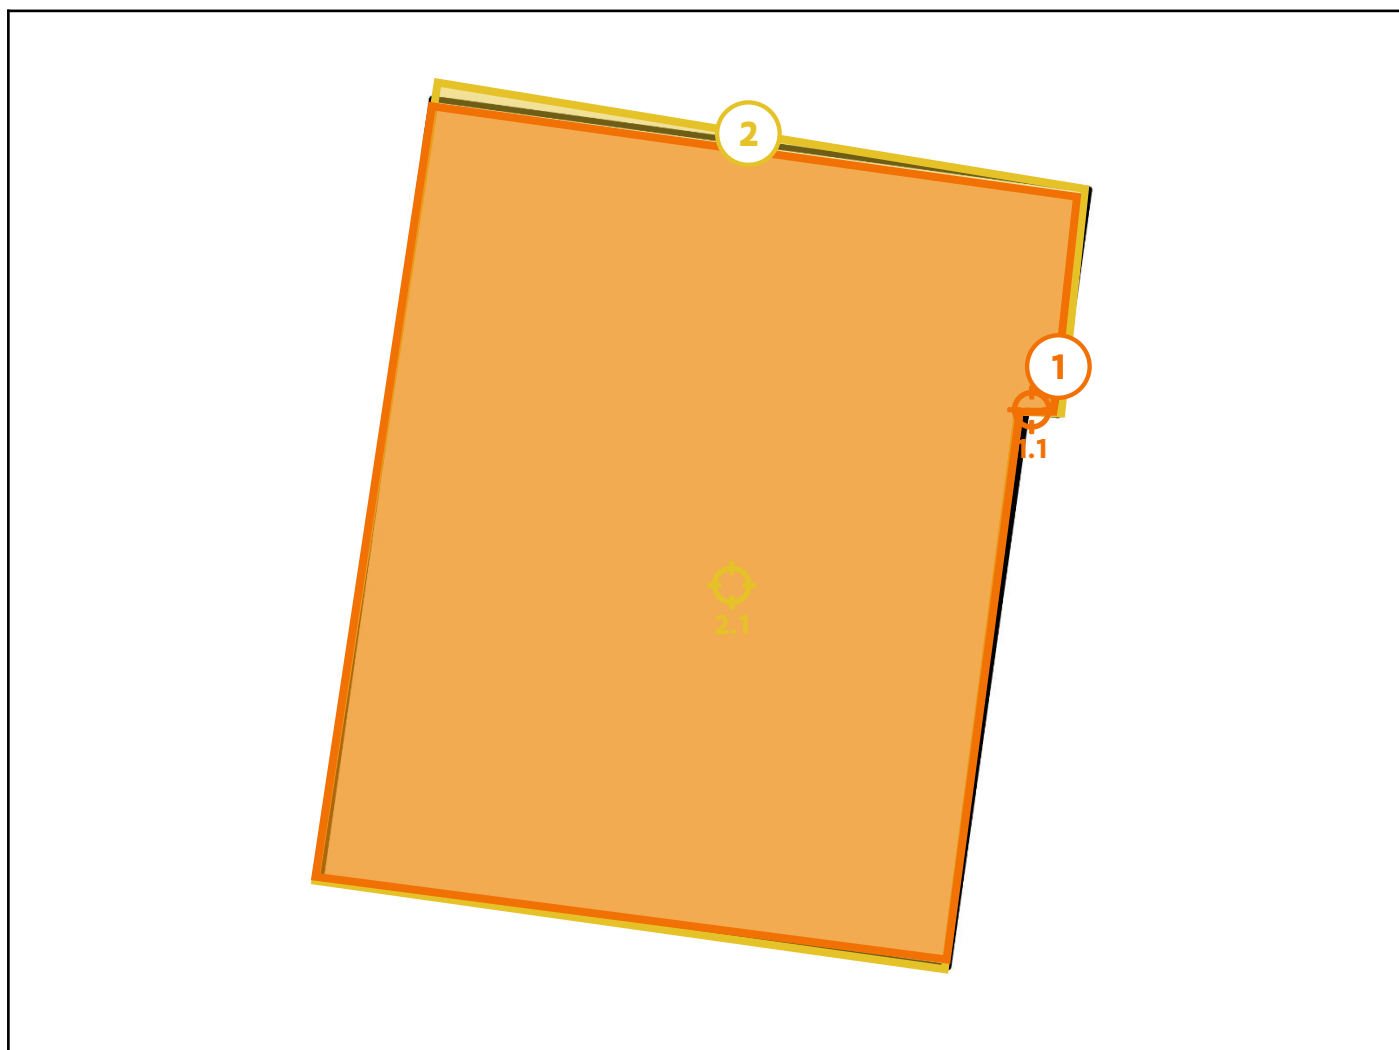
Plan 1.4: Dak

Beschrijving	Type	Actie
1. Dak in cementleien	Asbestmateriaal	Verwijderen
1.1 Code: MM6	Puntmonster	-
2. Onderdak (type Menuiserie)	Asbestmateriaal	Zorgvuldig beheren
2.1 Code: MM3	Puntmonster	-

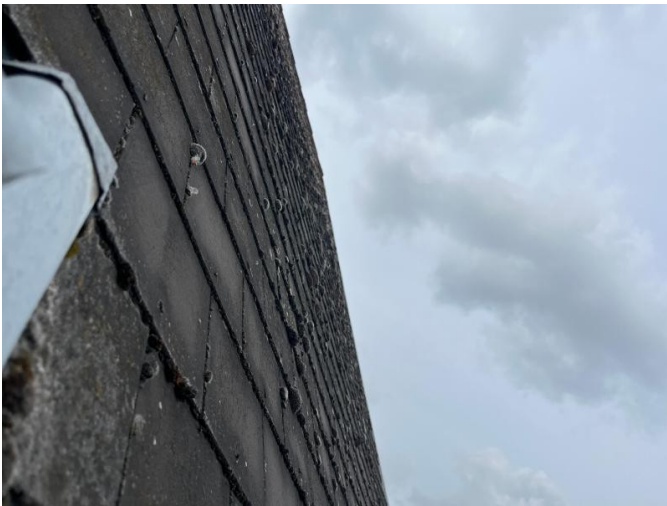
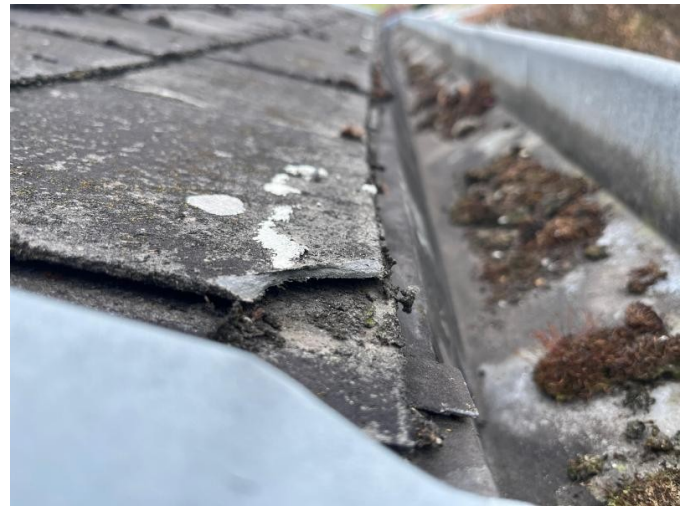
Het asbestmateriaal valt onder de mijlpaal van 2034.

Eindbeoordeling materiaalrisico	Verhoogd materiaalrisico en/of verhoogde kans op vezelvrijgave
---------------------------------	--

Gebondenheid	Categorie 1: hechtgebonden in oorsprong
Asbestsoort (vezeltype)	Alleen chrysotiel aanwezig
Asbestconcentratie	Laag (< 50%)
Afschermingsgraad van het gehele materiaal	Geheel of deels vrij aan de binnenlucht, maar geen contact met binnenluchtstromen
Toestand van het materiaal	Matig beschadigd, matig verweerd

#	Type	Referentie	Resultaat
1.1	Puntmonster	MM6	Chrysotiel

Beschrijving	Dak in cementleien
Omgeving	Buiten
Primaire drager	Schuin dak
Asbestmateriaal	Dak- en gevelbekleding - Lei, shingle
Bindmiddel van asbestmateriaal	Cement
Gebondenheid op basis van bindmiddel	Hecht
Hoeveelheid (oppervlakte - aantal)	<ul style="list-style-type: none">• 50,00 m² - 1 stuk
Totale oppervlakte	50,00 m ²
Eenvoudig bereikbaar	Ja
Bevestigingswijze	<ul style="list-style-type: none">• Geklemd• Genageld, geniet
Identificatiemethode	Een monstername door de asbestdeskundige met laboanalyse door een asbestlabo.
Destructieve handeling voor identificatie	Nee
Opmerking	De hoeveelheid is een zo nauwkeurig mogelijke opmeting, waar evenwel afwijkingen op mogelijk zijn.

Verwijderen

- Verwijder dit asbestmateriaal zo snel mogelijk. Volg de toestand goed op.
- Hemelwater dat afspoelt van asbestcement daken of gevels kan asbestdeeltjes bevatten. Gebruik het enkel voor gesloten circuits (bv. spoelen toiletten). Reinig na het vervangen van het dak of de gevel de dakgoten en regenwaterput of -ton om asbesthoudend sediment of slib te verwijderen

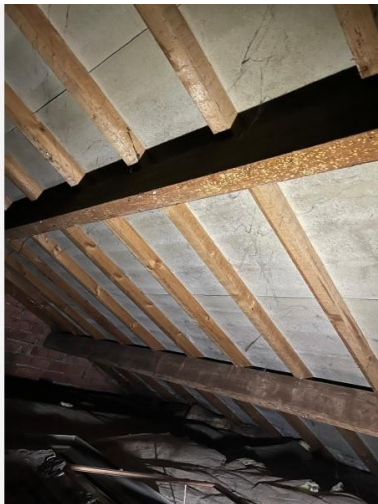
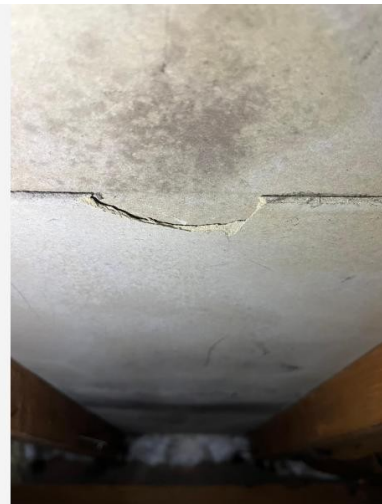
Het asbestmateriaal valt onder de mijlpaal van 2040.

Eindbeoordeling materiaalrisico	Laag materiaalrisico en/of verlaagde kans op vezelvrijgave
---------------------------------	--

Gebondenheid	Categorie 1: hechtgebonden in oorsprong
Asbestsoort (vezeltype)	Alleen chrysotiel aanwezig
Asbestconcentratie	Laag (< 50%)
Afschermingsgraad van het gehele materiaal	Geheel of deels vrij aan binnenluchtstromen
Toestand van het materiaal	Onbeschadigd, niet verweerd

#	Type	Referentie	Resultaat
2.1	Puntmonster	MM3	Chrysotiel

Beschrijving	Onderdak (type Menuiserite)
Omgeving	Binnen
Primaire drager	Schuin dak
Asbestmateriaal	Plaat, paneel, tablet - Type Menuiserite
Bindmiddel van asbestmateriaal	Cement
Gebondenheid op basis van bindmiddel	Hecht
Hoeveelheid (oppervlakte - dikte - aantal)	<ul style="list-style-type: none">• 50,00 m² - 0,50 cm - 1 stuk
Totaal volume	0,25 m ³
Eenvoudig bereikbaar	Ja
Bevestigingswijze	<ul style="list-style-type: none">• Geklemd• Genageld, geniet
Identificatiemethode	Een monstername door de asbestdeskundige met laboanalyse door een asbestlabo.
Destructieve handeling voor identificatie	Nee
Opmerking	De hoeveelheid is een zo nauwkeurig mogelijke opmeting, waar evenwel kleine afwijkingen op mogelijk zijn.

Zorgvuldig beheren

- Zorg voor een veilig beheer. Vermijd het beschadigen van het asbestmateriaal. Controleer de toestand jaarlijks op wijzigingen.

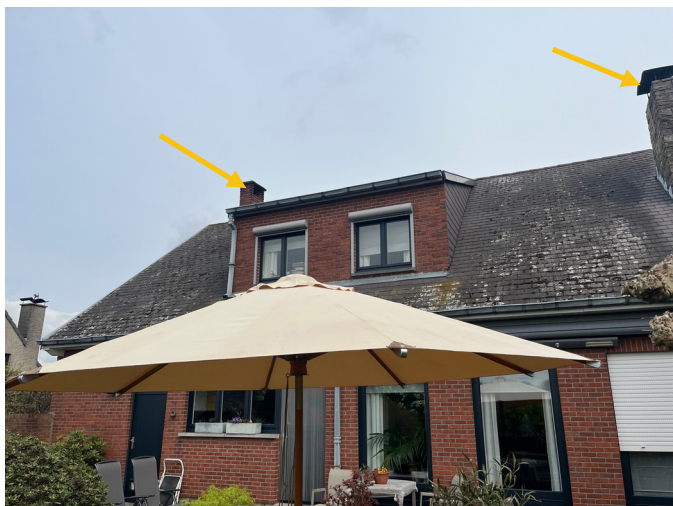
Situeringfoto

Tijdelijke beperking

Reden: Het te onderzoeken materiaal situeert zich hoger dan 3,50 m te rekenen vanaf een veilige ondergrond

Uitleg van de asbestdeskundige: Het rookgaskanaal is niet beoordeeld. Aan de binnenzijde is de kachel aangesloten. Aan de buitenzijde is het hoger dan 3,5 meter om de schoorsteen te inspecteren. Het is niet zichtbaar of er een asbestverdacht rookgaskanaal aanwezig is in de schoorsteen. Conform ons inspectieprotocol mogen wij een beperking inroepen voor hoogtes hoger dan 3,5 m. Indien men dit wil laten onderzoeken, dient er een nieuwe afspraak gemaakt te worden en moet er een hoogtewerker voorzien worden, evenals iemand die bevoegd is om deze te bedienen en eventueel een techniek die de al dan niet aanwezige schouwhoek kan afnemen en weer terugplaatsen.

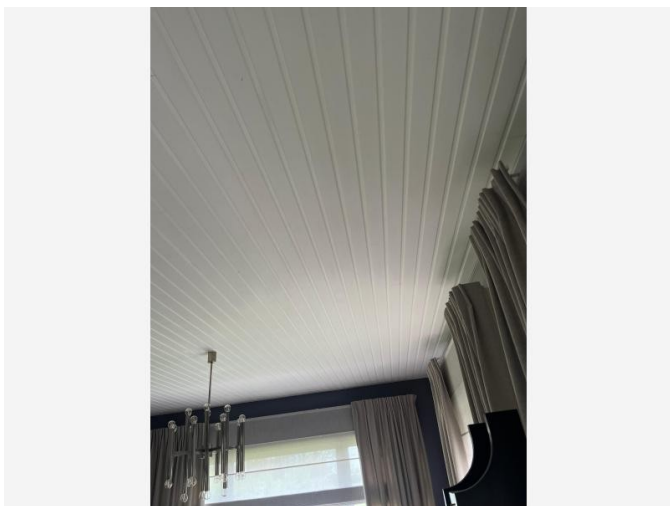
Situeringsfoto

De plafonds zijn gemaakt van niet-asbestverdachte materialen (bijvoorbeeld laminaat, gyproc, ...), deze toepassingen zijn niet asbestverdacht. We hebben echter niet kunnen vaststellen of er mogelijk asbestverdachte of asbesthoudende materialen achter deze toepassingen aanwezig zijn. Bij renovatie of sloop is het aangeraden om een destructief onderzoek te laten uitvoeren van deze toepassingen.

Basis voor advies	Verder destructief onderzoek indien noodzakelijk
-------------------	--

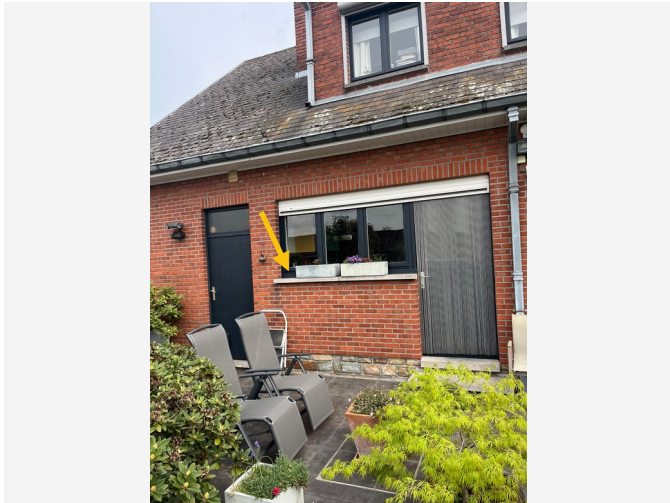
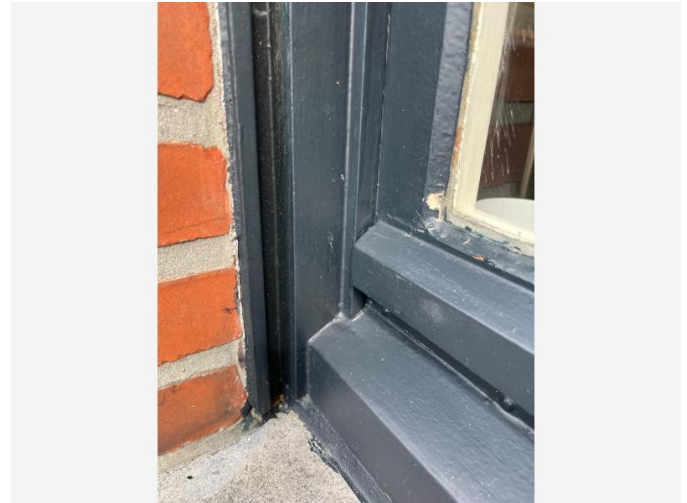
Fiche 6: Kitramen (kader en glas)

Geen asbest

#	Type	Referentie	Resultaat
6.1	Puntmonster	MM1	Geen asbest

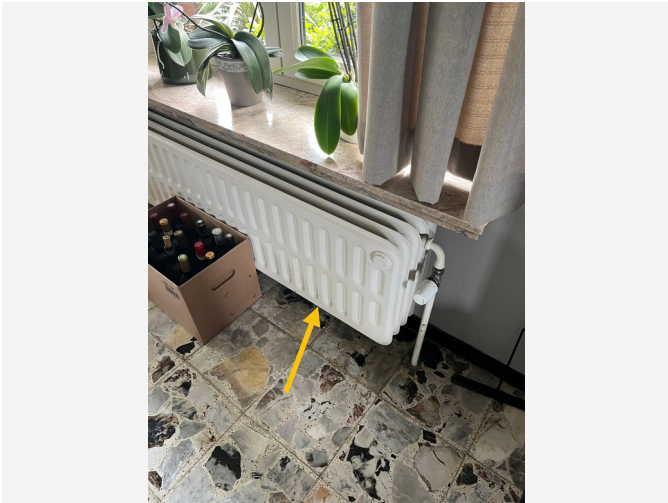
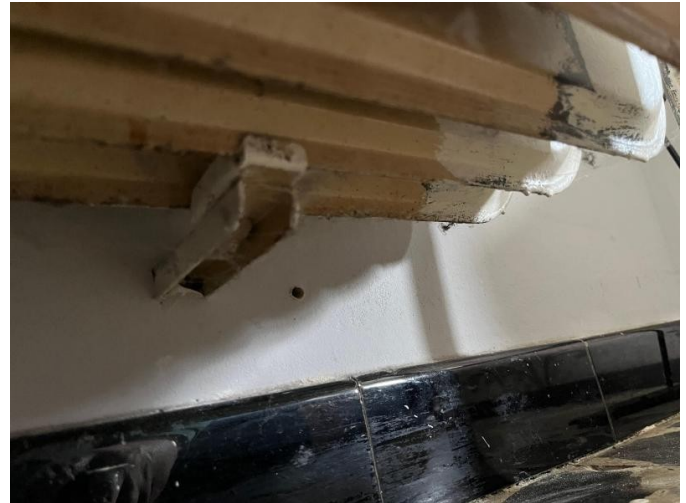
Geen asbest

#	Type	Referentie	Resultaat
7.1	Mengmonster	MM 5	Geen asbest

Beschrijving	Pleisterwerk wanden
Omgeving	Binnen
Primaire drager	Binnenwand
Bindmiddel van materiaal	Gips - kalk
Gebondenheid op basis van bindmiddel	Niet-hechtgebonden
Hoeveelheid (oppervlakte - dikte - aantal)	• 250,00 m ² - 2,00 cm - 1 stuk
Totaal volume	5,00 m ³
Identificatiemethode	Een monstername door de asbestdeskundige met laboanalyse door een asbestlabo.
Destructieve handeling voor identificatie	Nee
Opmerking	<p>De hoeveelheid is een zo nauwkeurig mogelijke opmeting, waar evenwel kleine afwijkingen op mogelijk zijn. In de gevallen waar dit praktisch mogelijk is, wordt staalname uitgevoerd conform het inspectieprotocol: in een droge ruimte zoals een slaapkamer of een leefruimte, in een verwarmde natte ruimte zoals een keuken of badkamer, in een traphal en in een stookruimte.</p> <p>Er is enkel zichtbaar pleisterwerk in de traphal en living aanwezig</p>

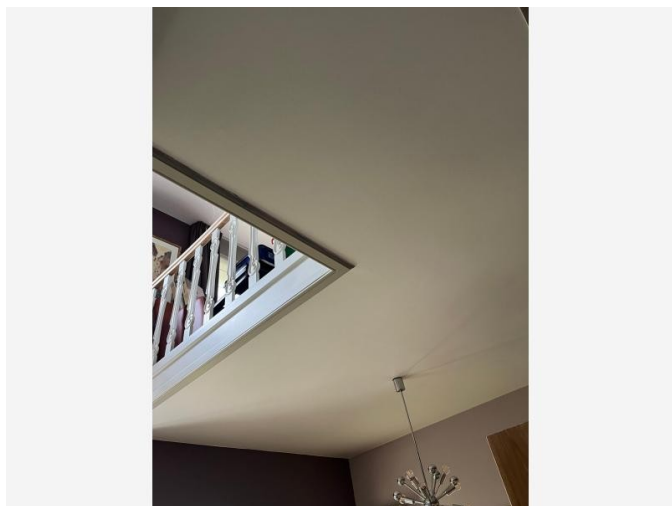
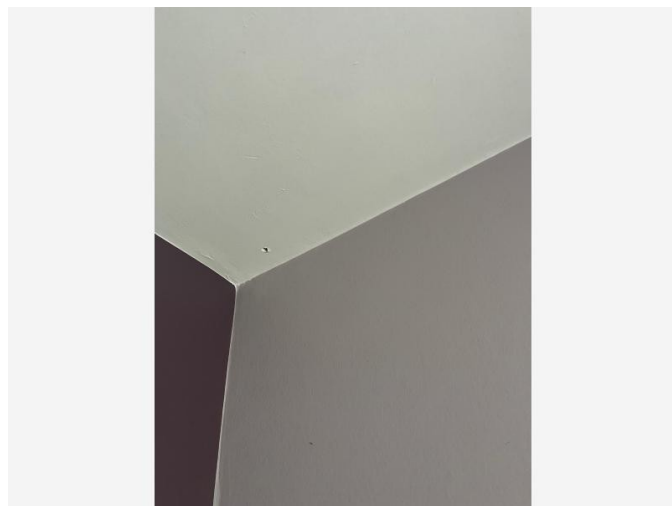
Geen asbest

#	Type	Referentie	Resultaat
8.1	Mengmonster	MM 4	Geen asbest

Beschrijving	Pleisterwerk plafonds
Omgeving	Binnen
Primaire drager	Plafond
Bindmiddel van materiaal	Gips - kalk
Gebondenheid op basis van bindmiddel	Niet-hechtgebonden
Hoeveelheid (oppervlakte - dikte - aantal)	• 50,00 m ² - 2,00 cm - 1 stuk
Totaal volume	1,00 m ³
Identificatiemethode	Een monstername door de asbestdeskundige met laboanalyse door een asbestlabo.
Destructieve handeling voor identificatie	Nee
Opmerking	<p>De hoeveelheid is een zo nauwkeurig mogelijke opmeting, waar evenwel kleine afwijkingen op mogelijk zijn. In de gevallen waar dit praktisch mogelijk is, wordt staalname uitgevoerd conform het inspectieprotocol: in een droge ruimte zoals een slaapkamer of een leefruimte, in een verwarmde natte ruimte zoals een keuken of badkamer.</p> <p>Er is geen pleisterwerk op het plafond in de stookruimte aanwezig</p>

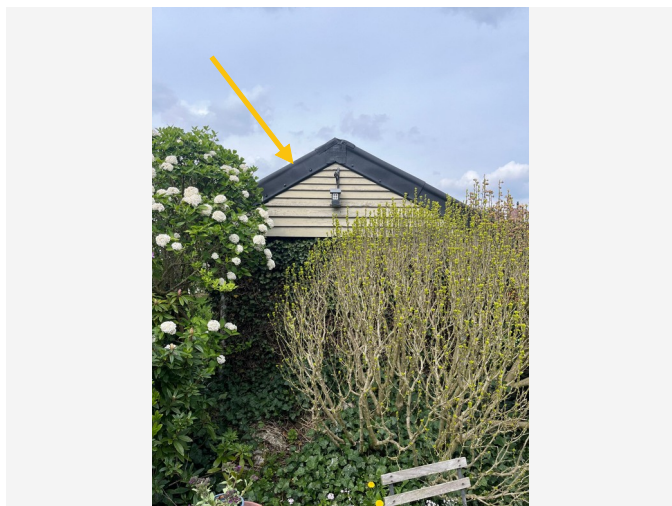
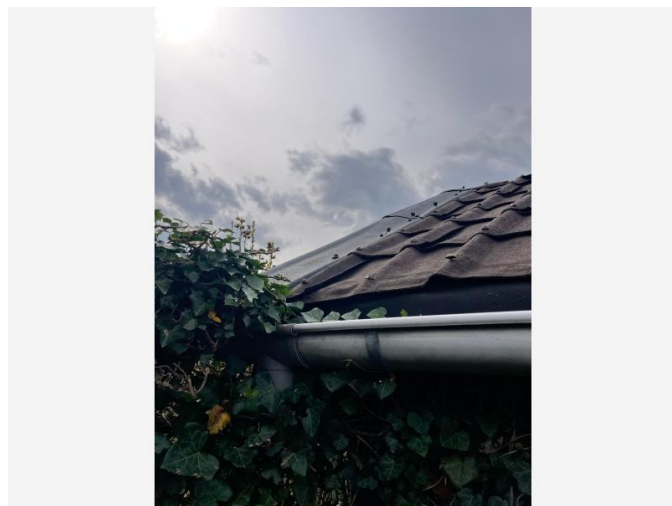
Fiche 9: Roofing dakbedekking

Geen asbest

#	Type	Referentie	Resultaat
9.1	Puntmonster	MM2	Geen asbest

Beschrijving	Roofing dakbedekking
Omgeving	Buiten
Primaire drager	Plat dak
Bindmiddel van materiaal	Bitumen (roofing, teer, asfalt)
Gebondenheid op basis van bindmiddel	Hecht
Hoeveelheid (oppervlakte - aantal)	<ul style="list-style-type: none">• 15,00 m² - 1 stuk
Totale oppervlakte	15,00 m ²
Identificatiemethode	Een monstername door de asbestdeskundige met laboanalyse door een asbestlabo.
Destructieve handeling voor identificatie	Nee
Opmerking	<p>De hoeveelheid is een zo nauwkeurig mogelijke opmeting, waar evenwel kleine afwijkingen op mogelijk zijn.</p> <p>Controle en staalname van eventuele onderliggende lagen is enkel mogelijk mits uitbreiding naar een aanvullend destructief onderzoek.</p>

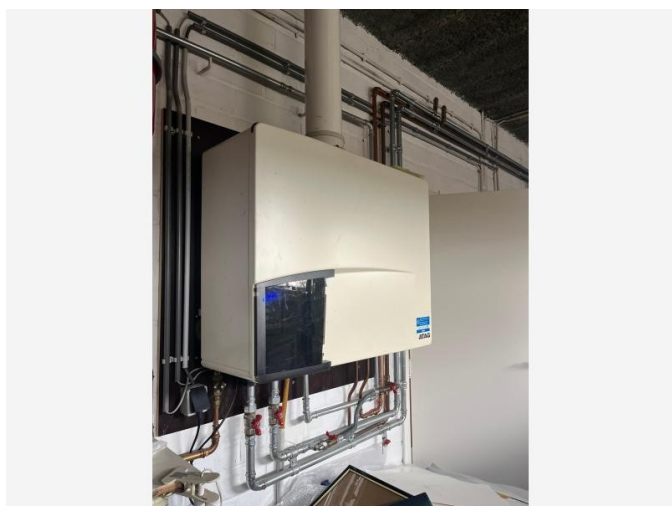
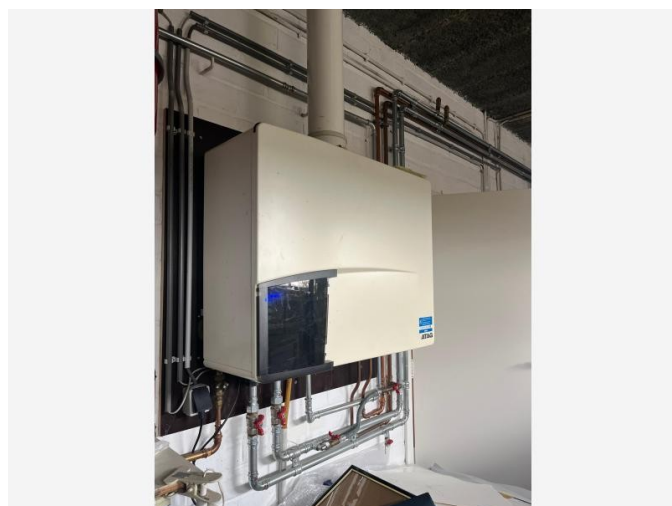
Beschrijving	Notitie	Terug te vinden op plannen
Fiche 10: CV-brander	Er is geen informatie beschikbaar over de CV ketel. Deze kan asbesthoudende pakkingen bevatten	Plan 1.2: Gelijkvloerse verdieping
