Asbestinventarisatetest

Veegang 43, 1730 Asse

Attestnummer : 20260315-000095.000

Uitgegeven op : 15.03.2026

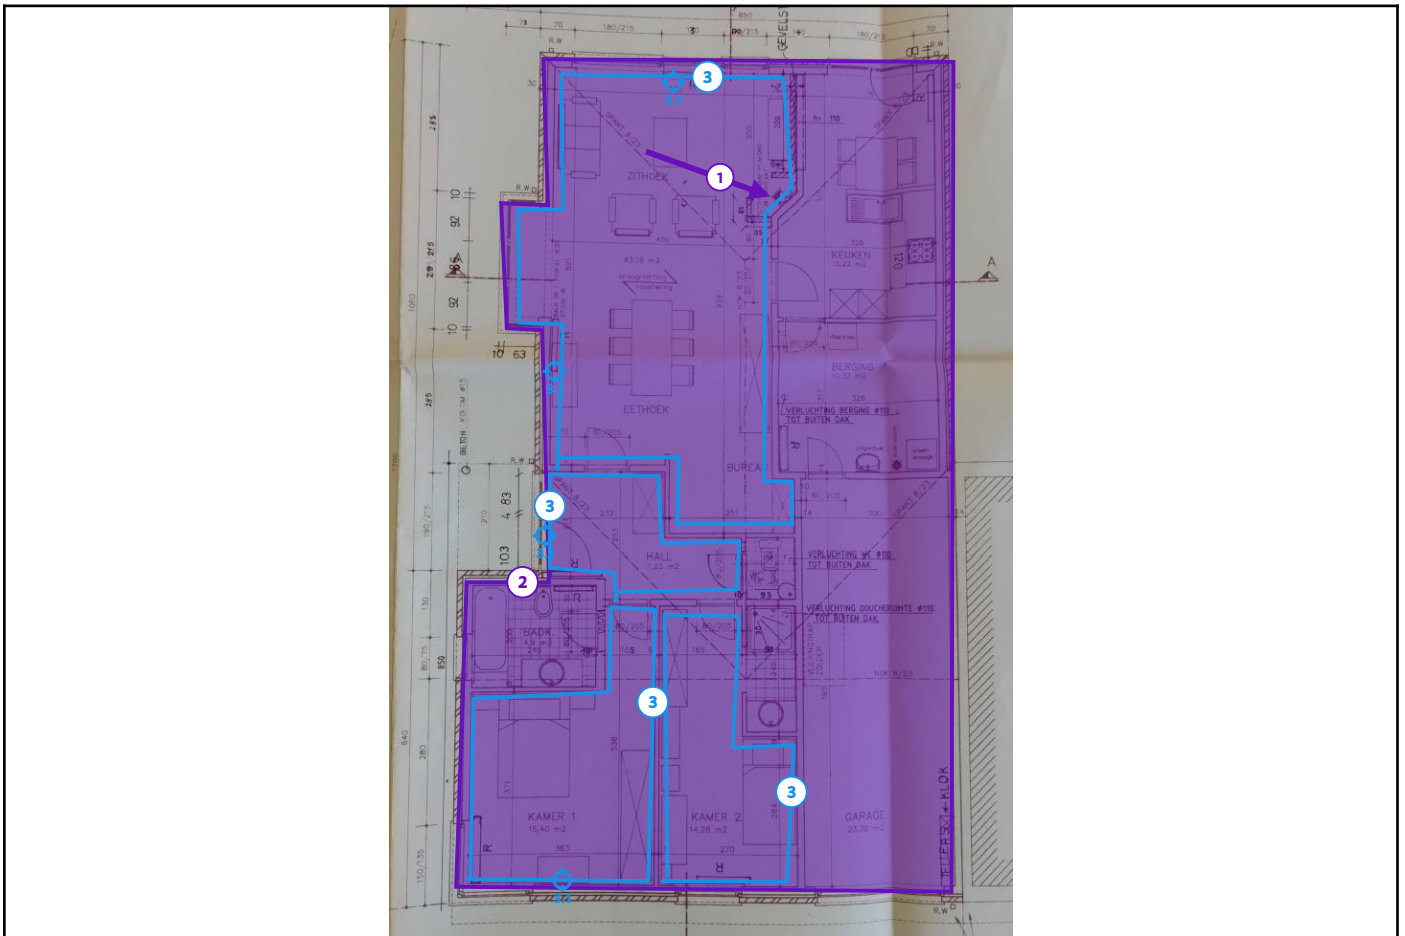
Plan 1.1: Begane grond

Beschrijving	Type	Actie
1. Schoorsteen rookgaskanaal - beoordeling	Beperking	-
2. Plafonds uit niet asbestverdacht materiaal	Advies	-
3. Pleisterwerk wanden	Geen asbest	-
3.1 Code: MM1	Mengmonster	-

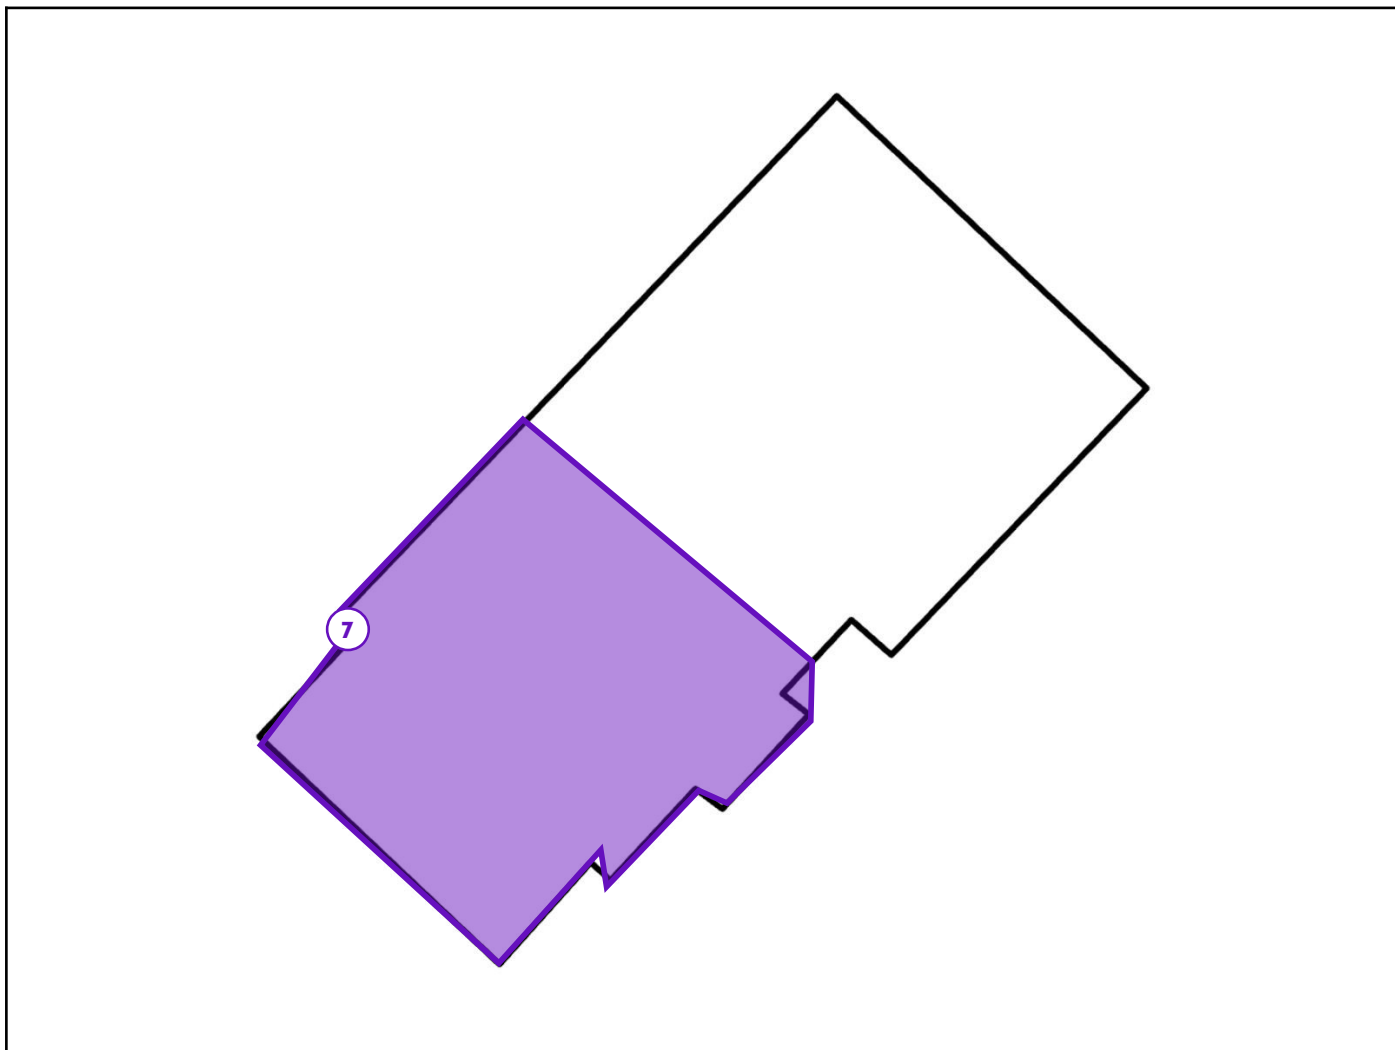
Beschrijving	Type	Actie
7. Onderdak (niet waarneembaar)	Overige ruimte of materiaal	-

Beschrijving	Notitie	Terug te vinden op plannen
Fiche 7: Onderdak (niet waarneembaar)	<p>Het onderdak is van binnenuit niet bereikbaar. Langs buiten zijn de dakpannen vastgemaakt met storomhaken. Hierdoor is een eventueel asbestverdacht onderdak niet waarneembaar zonder uitbreiding naar een aanvullend destructief onderzoek.</p> <p>Laat dit controleren bij werken door een bevoegd technicus.</p>	Plan 1.2: Dak

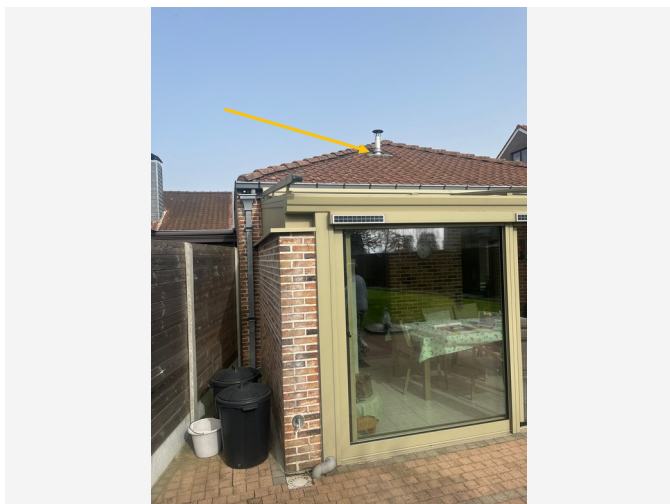
Situeringfoto

Tijdelijke beperking

Reden: Het te onderzoeken materiaal situeert zich hoger dan 3,50 m te rekenen vanaf een veilige ondergrond

Uitleg van de asbestdeskundige: Het rookgaskanaal is niet beoordeeld. Aan de binnenzijde is de kachel aangesloten. Aan de buitenzijde is het hoger dan 3,5 meter om de schoorsteen te inspecteren. Het is niet zichtbaar of er een asbestverdacht rookgaskanaal aanwezig is in de schoorsteen. Conform ons inspectieprotocol mogen wij een beperking inroepen voor hoogtes hoger dan 3,5 m. Indien men dit wil laten onderzoeken, dient er een nieuwe afspraak gemaakt te worden en moet er een hoogtewerker voorzien worden, evenals iemand die bevoegd is om deze te bedienen en eventueel een techniek die de al dan niet aanwezige schouwhoek kan afnemen en weer terugplaatsen.

(Asbest)materiaal	Rookgaskanaal
Karakterisatie	Asbest (verdacht)
Primaire drager	HVAC infrastructuur en uitrusting

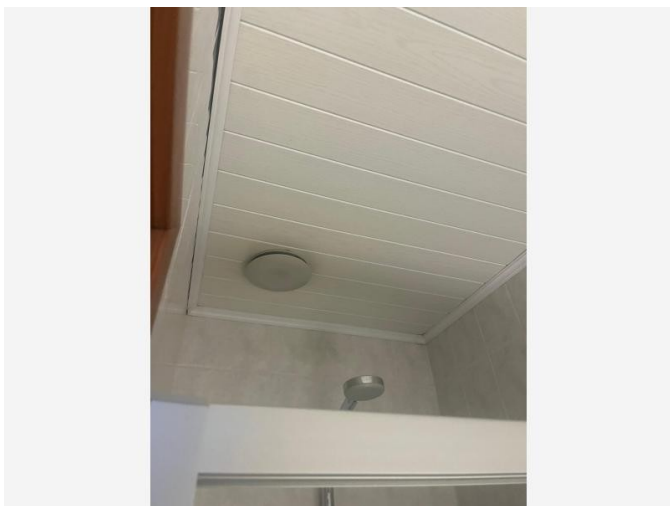
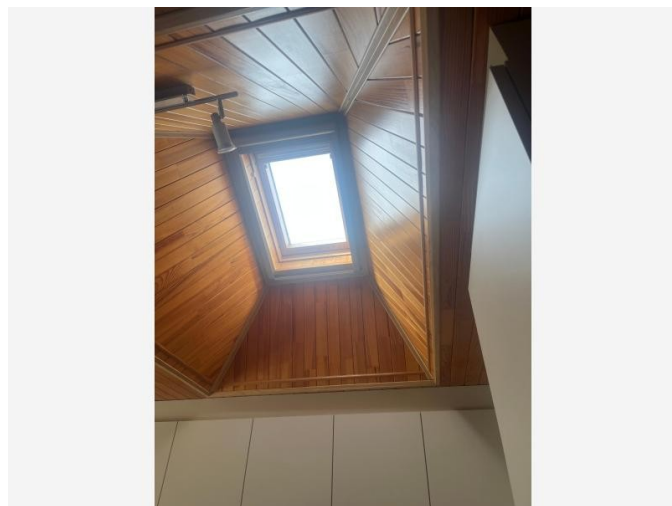
Situeringfoto

Informatie over een materiaal dat de asbestdeskundige niet meer kan waarnemen of vaststellen

De plafonds zijn gemaakt van niet-asbestverdachte materialen (bijvoorbeeld laminaat, gyproc, ...), deze toepassingen zijn niet asbestverdacht. We hebben echter niet kunnen vaststellen of er mogelijk asbestverdachte of asbesthoudende materialen achter deze toepassingen aanwezig zijn. Bij renovatie of sloop is het aangeraden om een destructief onderzoek te laten uitvoeren van deze toepassingen.

Basis voor advies	Verder destructief onderzoek indien noodzakelijk
-------------------	--

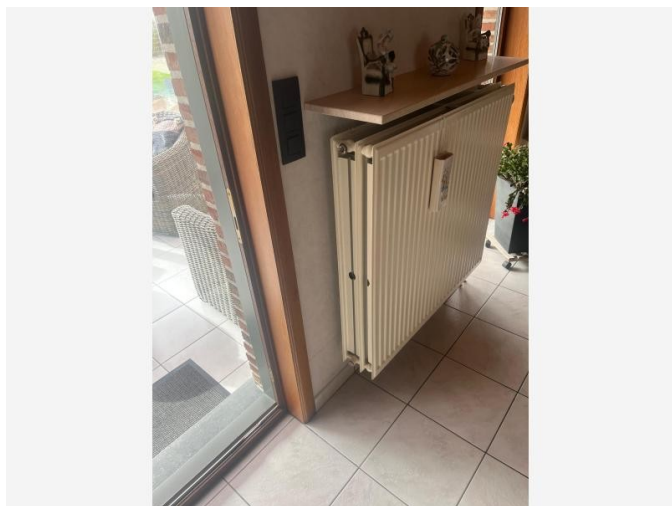
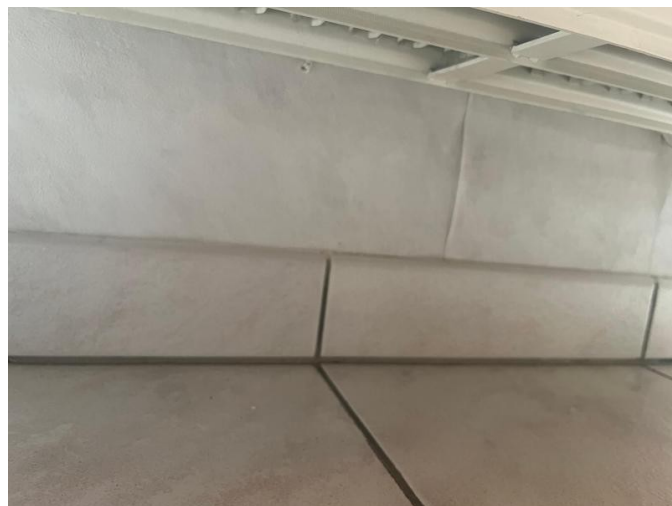
Fiche 3: Pleisterwerk wanden

Conclusie

Geen asbest

#	Type	Referentie	Resultaat
3.1	Mengmonster	MM1	Geen asbest

Beschrijving	Pleisterwerk wanden
Omgeving	Binnen
Primaire drager	Binnenwand
Bindmiddel van materiaal	Gips - kalk
Gebondenheid op basis van bindmiddel	Niet-hechtgebonden
Hoeveelheid (oppervlakte - dikte - aantal)	• 350,00 m ² - 2,00 cm - 1 stuk
Totaal volume	7,00 m ³
Identificatiemethode	Een monstername door de asbestdeskundige met laboanalyse door een asbestlabo.
Destructieve handeling voor identificatie	Nee
Opmerking	<p>De hoeveelheid is een zo nauwkeurig mogelijke opmeting, waar evenwel kleine afwijkingen op mogelijk zijn. In de gevallen waar dit praktisch mogelijk is, wordt staalname uitgevoerd conform het inspectieprotocol: in een droge ruimte zoals een slaapkamer of een leefruimte, in een verwarmde natte ruimte zoals een keuken of badkamer, in een traphal en in een stookruimte.</p> <p>Er is geen pleisterwerk in de badkamers, toilet en keuken</p>

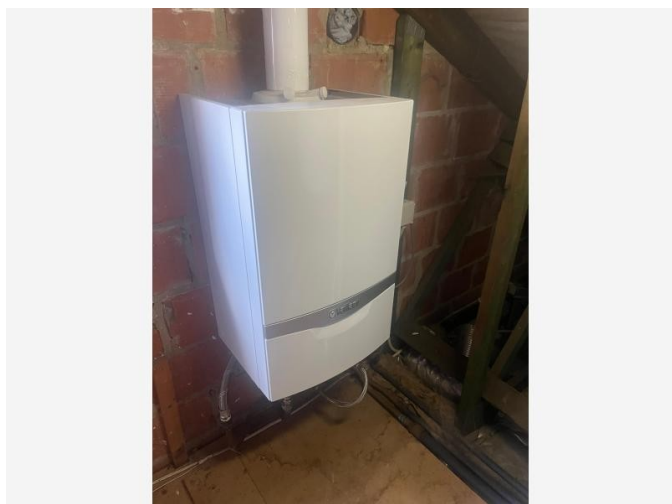
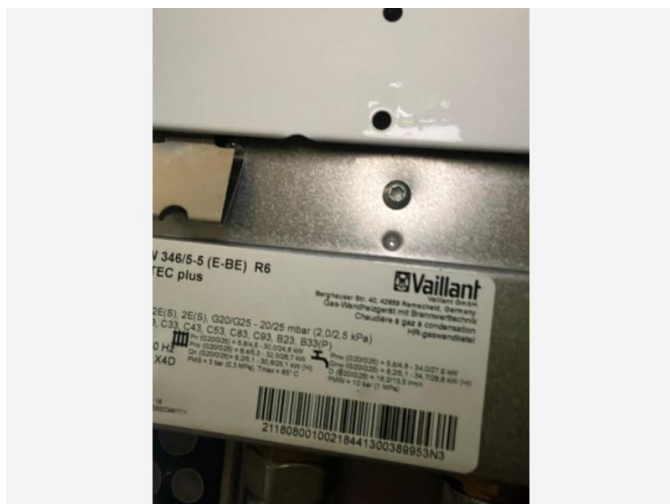
Beschrijving	Notitie	Terug te vinden op plannen
Fiche 4: Kit rond ramen	-	-
Fiche 5: CV-brander (niet verdacht)	De CV-brander bevat geen asbestverdachte materialen.	-
Fiche 6: Dakbedekking in dakpannen (niet verdacht)	De dakbedekking is niet-asbestverdacht.	-
