Asbestinventarisatetest

Hof Te Hammelaan 2, 1785 Merchtem

Attestnummer : 20260311-000185.000

Uitgegeven op : 11.03.2026

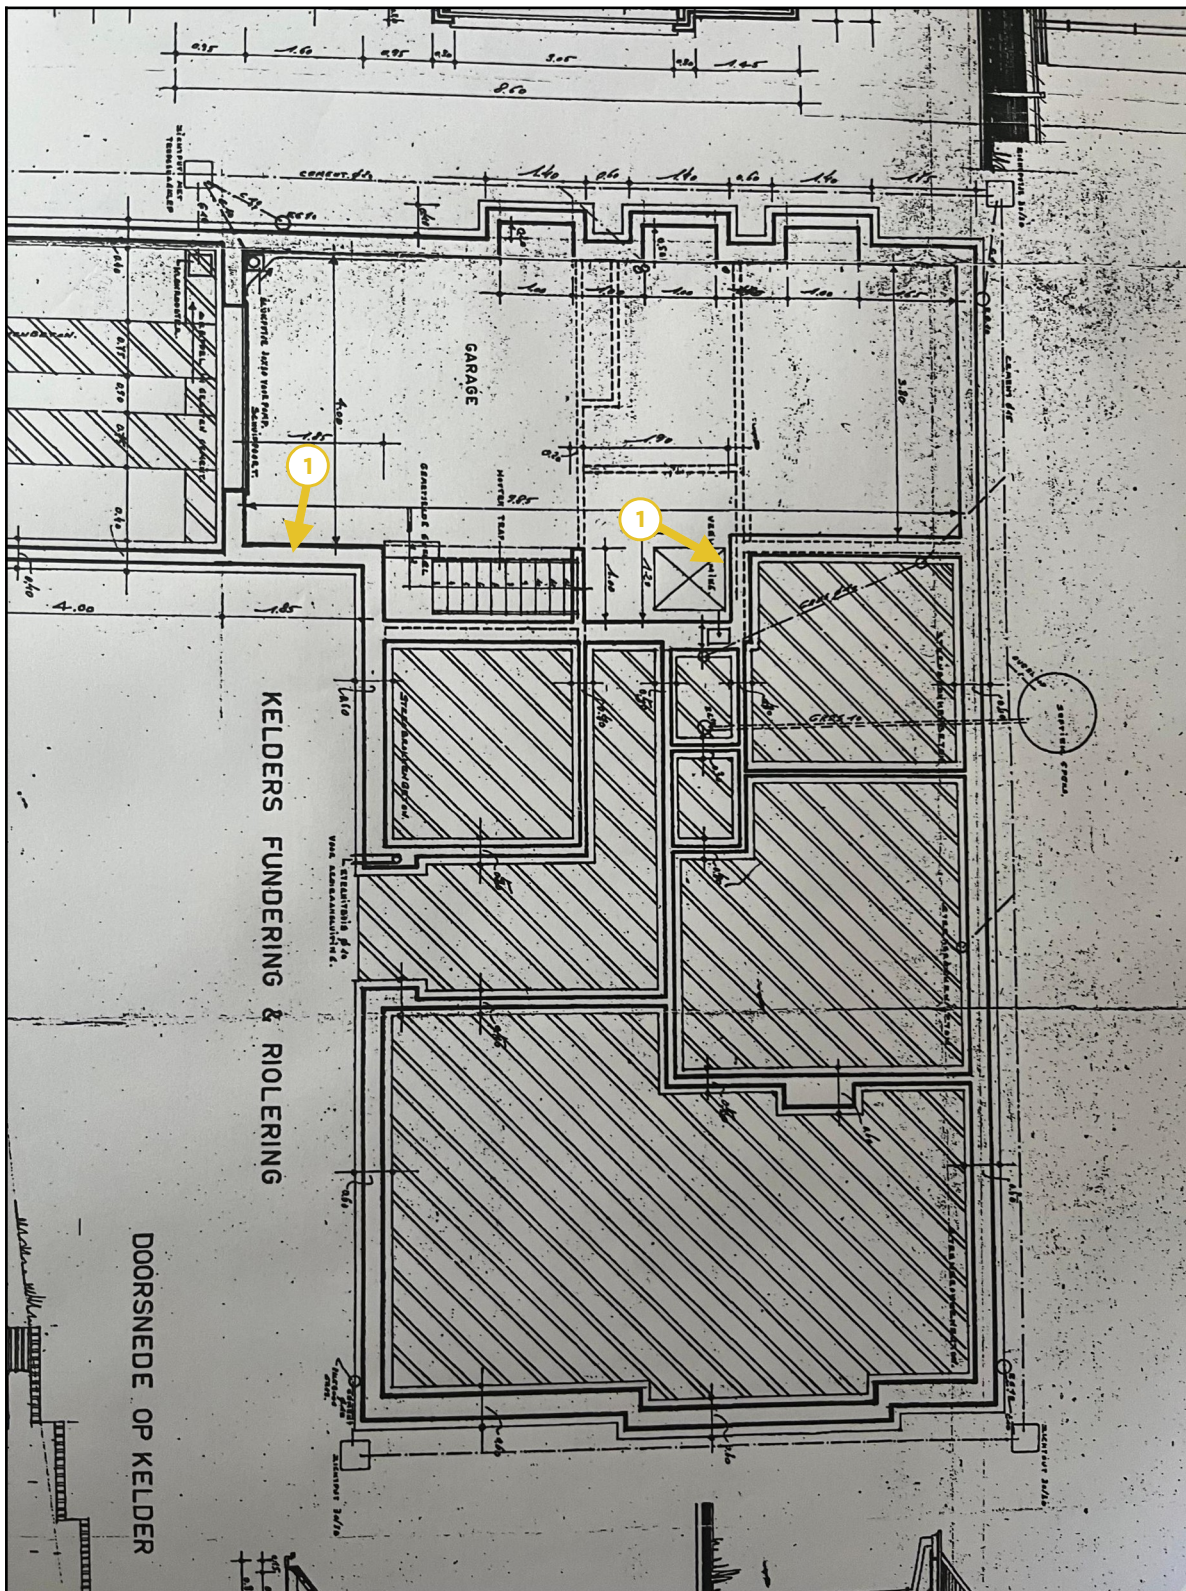
Plan 1.1: Garage

1. Bakeliet schakelaars - zekeringskast (geen staalname mogelijk)	Asbestmateriaal	Zorgvuldig beheren
---	-----------------	--------------------

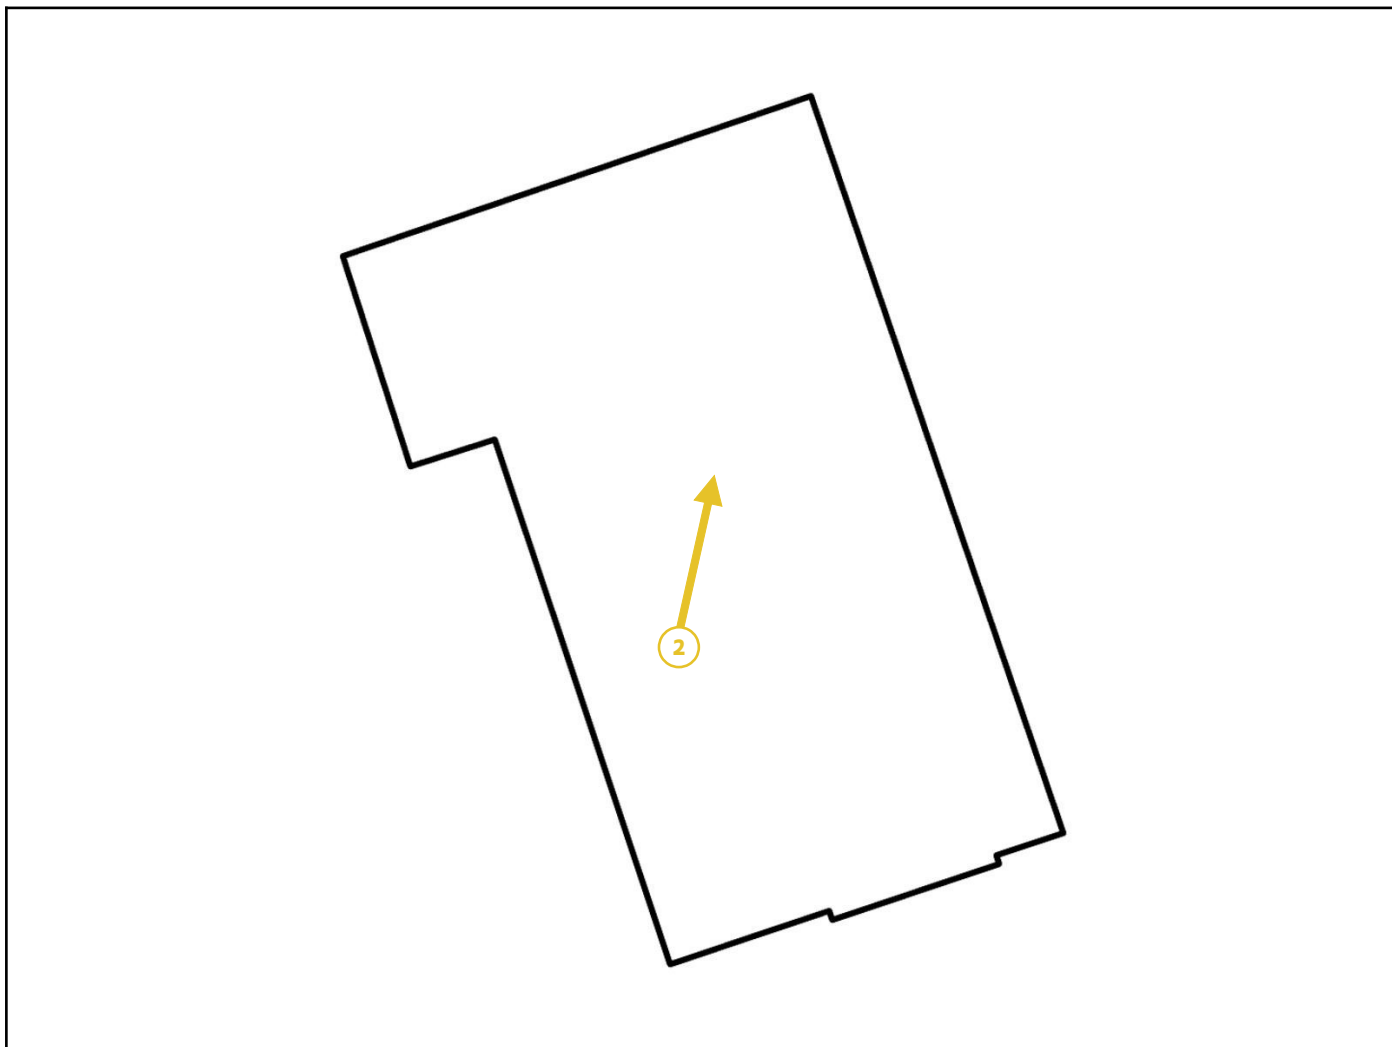
Plan 1.3: Zolder

Beschrijving	Type	Actie
2. Roetluik uit asbestcement	Asbestmateriaal	Zorgvuldig beheren

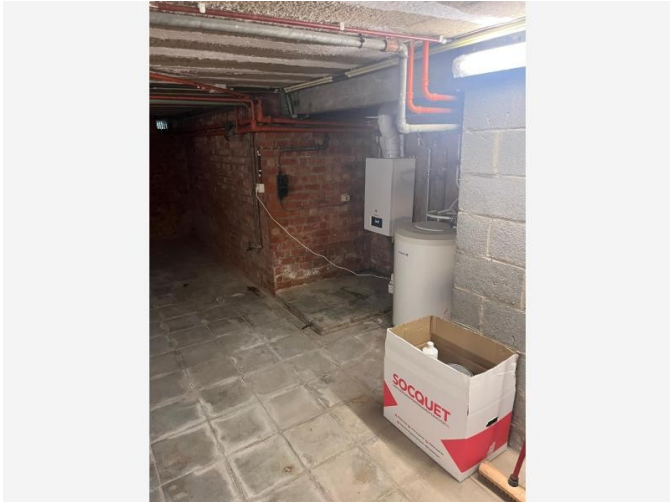
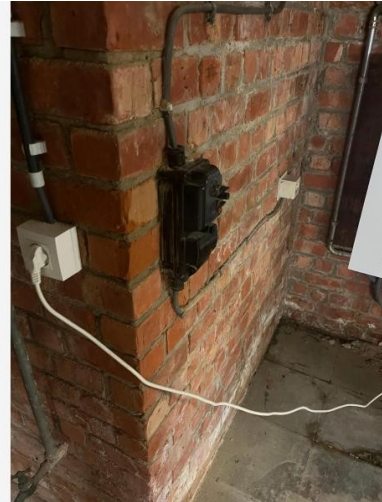
Fiche 1: Bakeliet schakelaars - zekeringskast (geen staalname mogelijk)

Asbestmateriaal

Het asbestmateriaal valt onder de mijlpaal van 2040.

Laag materiaalrisico en/of verlaagde kans op vezelvrijgave

Gebondenheid	Categorie 1: hechtgebonden in oorsprong
Asbestsoort (vezeltype)	Crocidoliet aanwezig
Asbestconcentratie	Laag (< 50%)
Afschermingsgraad van het gehele materiaal	Geheel of deels vrij aan de binnenlucht, maar geen contact met binnenluchtstromen
Toestand van het materiaal	Onbeschadigd, niet verweerd

- Zorg voor een veilig beheer. Vermijd het beschadigen van het asbestmateriaal. Controleer de toestand jaarlijks op wijzigingen.
- Voer bijkomende staalname(s) uit.

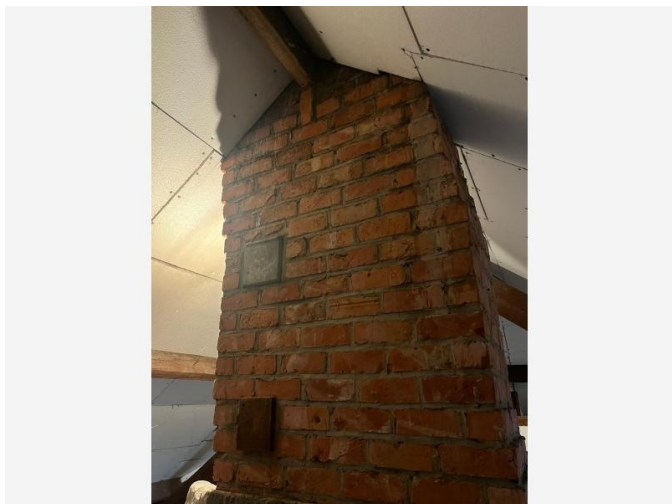
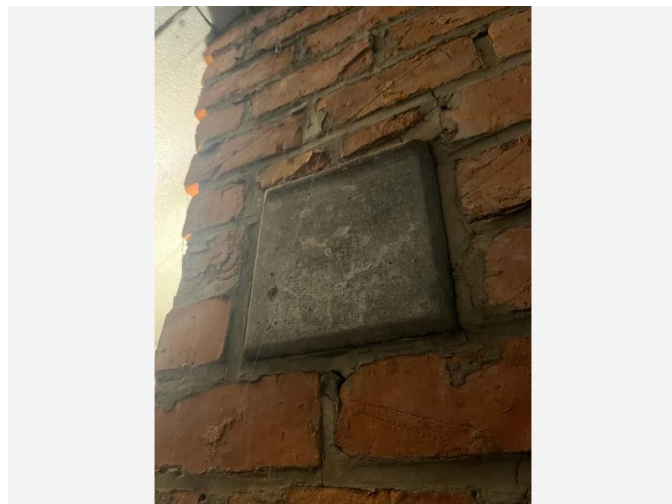
Het asbestmateriaal valt onder de mijlpaal van 2040.

Eindbeoordeling materiaalrisico	Laag materiaalrisico en/of verlaagde kans op vezelvrijgave
---------------------------------	--

Beschrijving	Roetluik uit asbestcement
Omgeving	Binnen
Primaire drager	HVAC infrastructuur en uitrusting
Asbestmateriaal	Brandwerende afsluiting (prefab geheel) - Luik
Bindmiddel van asbestmateriaal	Cement
Gebondenheid op basis van bindmiddel	Hecht
Hoeveelheid (gewicht - aantal)	<ul style="list-style-type: none">• 1,47 kg - 1 stuk
Totaal gewicht	1,47 kg
Eenvoudig bereikbaar	Ja
Bevestigingswijze	<ul style="list-style-type: none">• Geklemd• Verlijmd, ingegoten, versmeerd
Identificatiemethode	<p>De asbestdeskundige beoordeelt het materiaal als asbestverdacht en dus asbesthoudend, en dit zonder monstername.</p> <p>Motivatie: De monstername brengt andere schade aan dan schade die inherent is aan de monstername.</p>
Destructieve handeling voor identificatie	Nee
Opmerking	<p>Deze oppervlakte, volumes en gewichten zijn niet gemeten, maar geschat op basis van een benadering van de aanwezige roetluiken. Deze schatting mag niet worden gebruikt als maatstaf voor heffingen.</p>

- Zorg voor een veilig beheer. Vermijd het beschadigen van het asbestmateriaal. Controleer de toestand jaarlijks op wijzigingen.

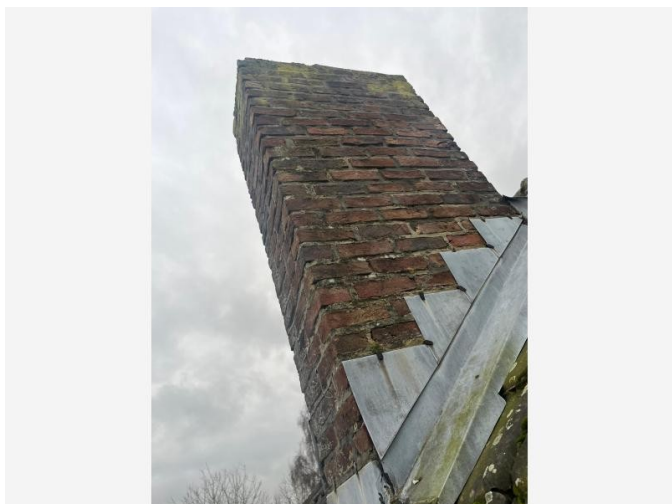
Situeringfoto

Tijdelijke beperking

Reden: Het te onderzoeken materiaal situeert zich hoger dan 3,50 m te rekenen vanaf een veilige ondergrond

Uitleg van de asbestdeskundige: De schouw bevat binnenin mogelijk een rookgaskanaal in asbestcement. Laat dit bij werken onderzoeken door een bevoegd technicus.

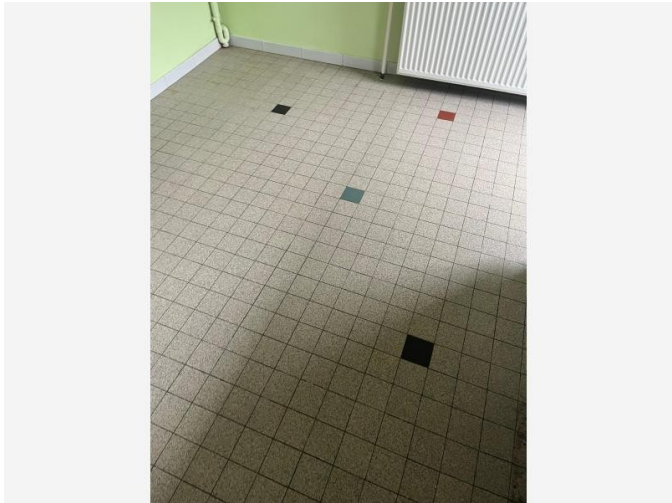
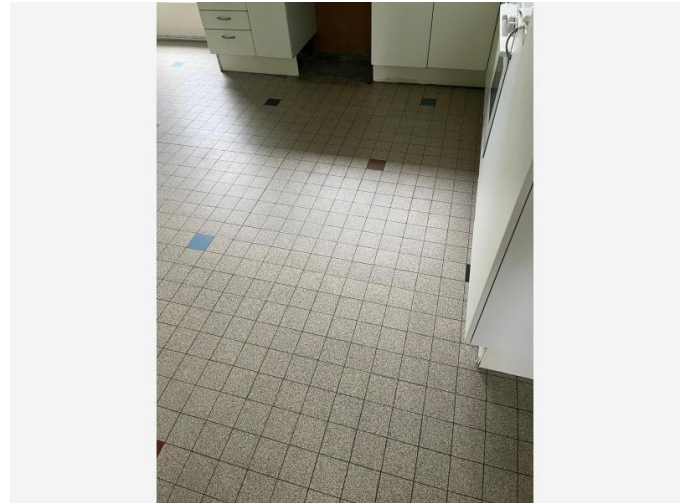
Er was geen beschadiging in de tegels waardoor er een staal kon worden genomen.

Tegels of tegellijm kan asbest bevatten.

Voer voor werken een aanvullend destructief onderzoek uit op de aanwezige tegels

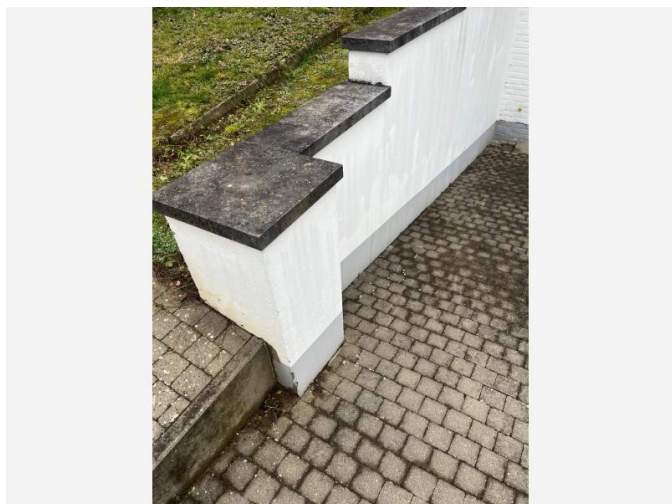
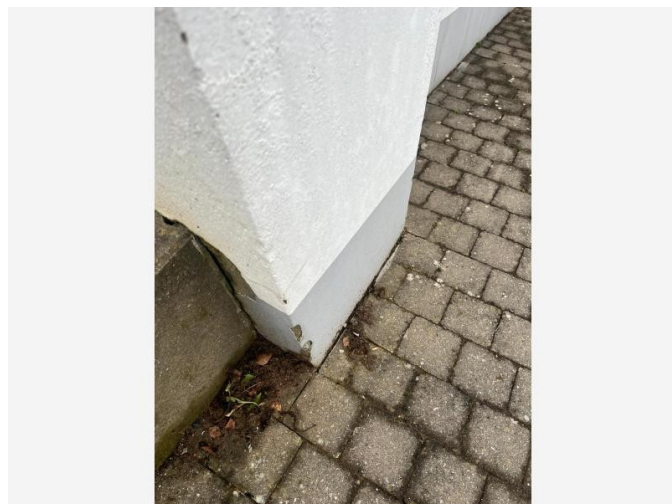
Fiche 5: Smeerlaag in cement (inrit)

Geen asbest

#	Type	Referentie	Resultaat
5.1	Mengmonster	MM 3	Geen asbest

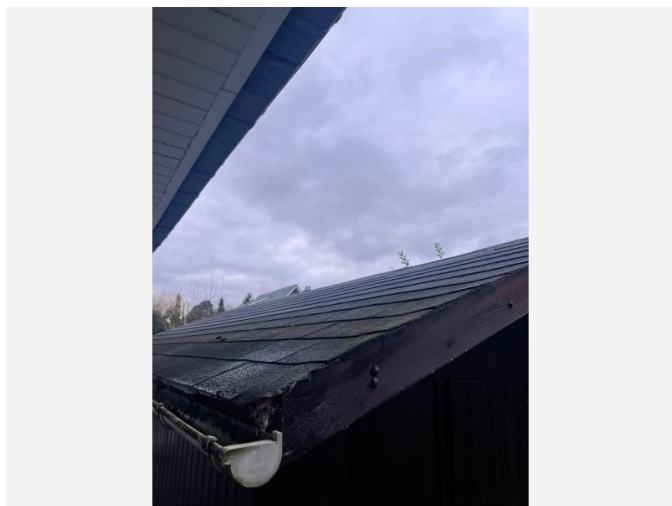
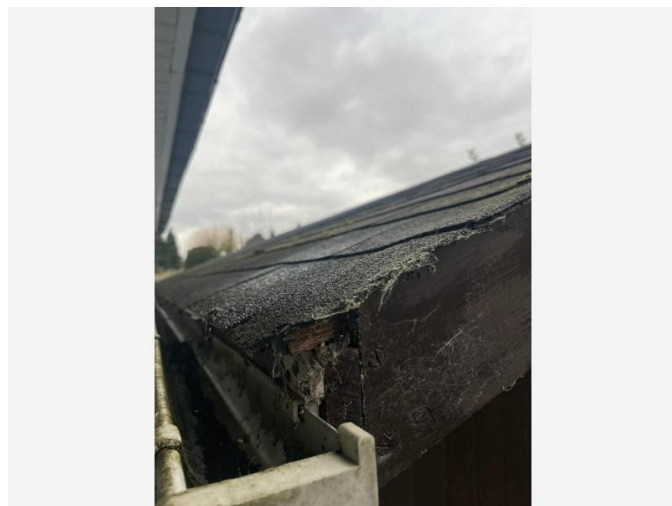
Geen asbest

#	Type	Referentie	Resultaat
6.1	Puntmonster	MM4	Geen asbest

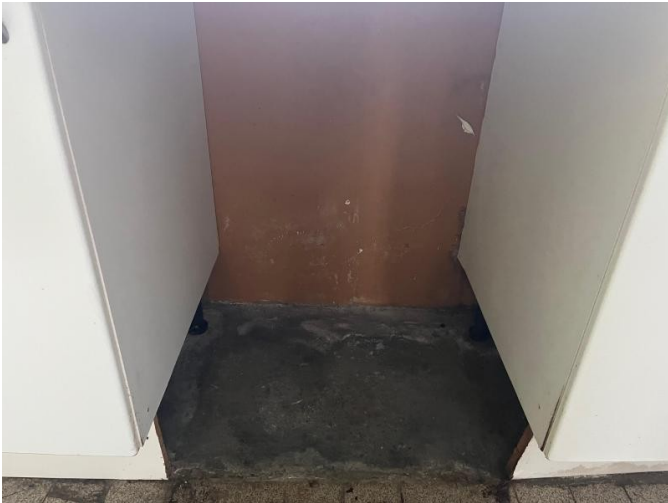
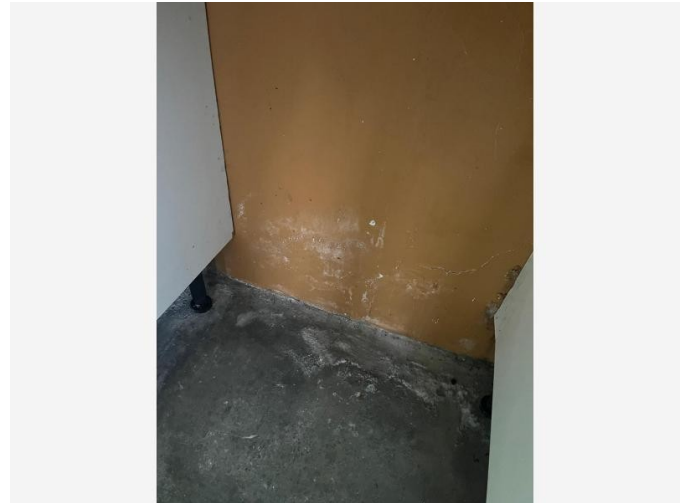
Fiche 7: Pleisterwerk wanden

Geen asbest

#	Type	Referentie	Resultaat
7.1	Mengmonster	MM 1	Geen asbest

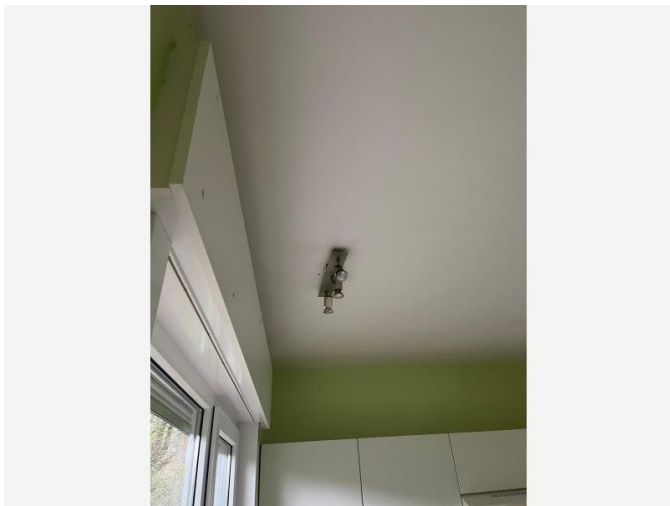
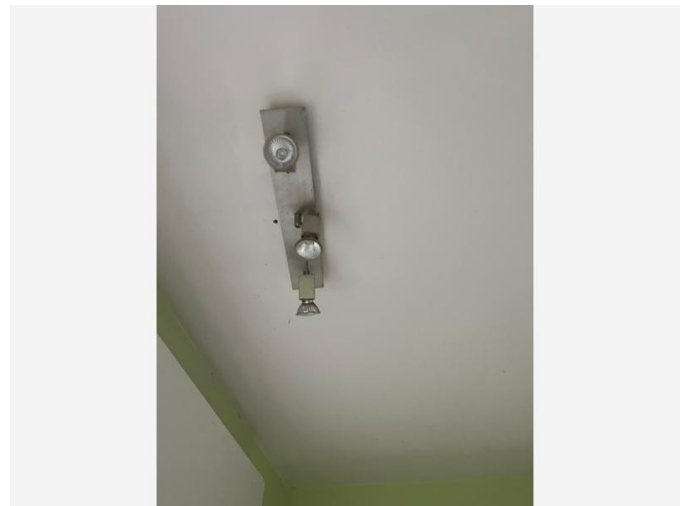
Geen asbest

#	Type	Referentie	Resultaat
8.1	Mengmonster	MM 2	Geen asbest

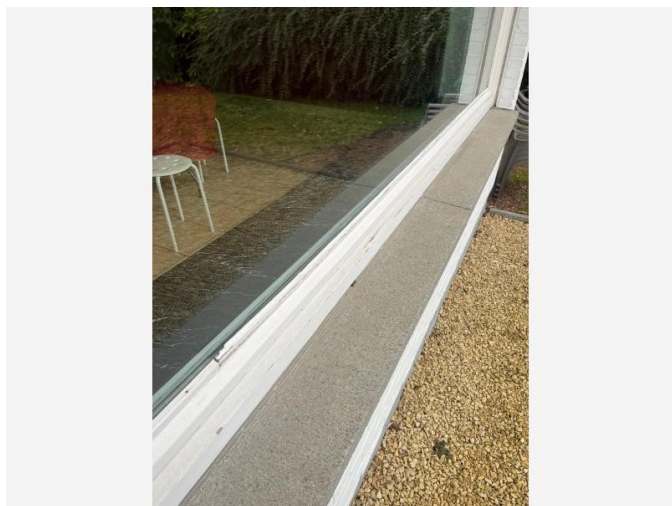
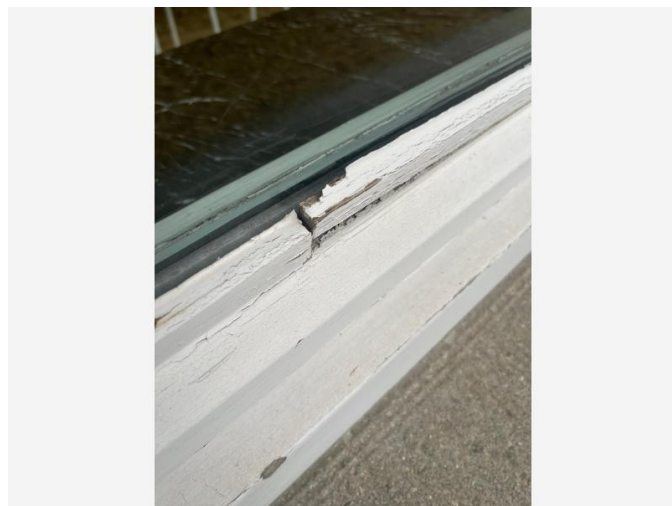
Fiche 9: Kitramen (kader en gevel)

Geen asbest

#	Type	Referentie	Resultaat
9.1	Puntmonster	MM5	Geen asbest
