# Asbestinventarisatetest

Gezellestraat (Guido) 59, 1800 Vilvoorde

Attestnummer : 20260414-000014.000

Uitgegeven op : 14.04.2026

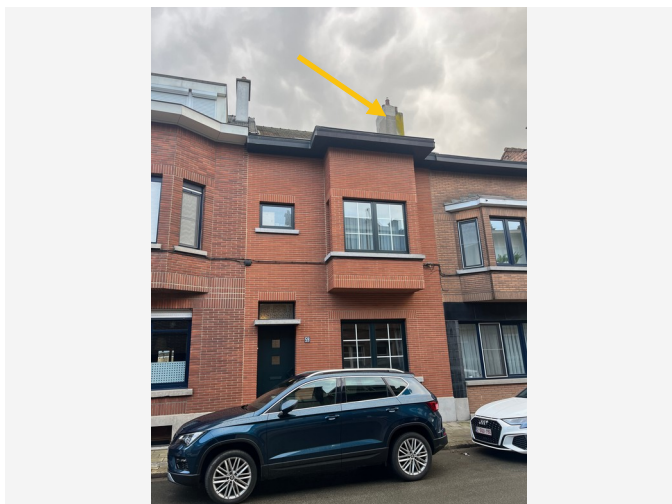
Situeringfoto

**Reden:** Het te onderzoeken materiaal situeert zich hoger dan 3,50 m te rekenen vanaf een veilige ondergrond

**Uitleg van de asbestdeskundige:** Het rookgaskanaal is niet beoordeeld. Aan de binnenzijde is de kachel aangesloten. Aan de buitenzijde is het hoger dan 3,5 meter om de schoorsteen te inspecteren. Het is niet zichtbaar of er een asbestverdacht rookgaskanaal aanwezig is in de schoorsteen. Conform ons inspectieprotocol mogen wij een beperking inroepen voor hoogtes hoger dan 3,5 m. Indien men dit wil laten onderzoeken, dient er een nieuwe afspraak gemaakt te worden en moet er een hoogtewerker voorzien worden, evenals iemand die bevoegd is om deze te bedienen en eventueel een techniek die de al dan niet aanwezige schouwhoek kan afnemen en weer terugplaatsen.

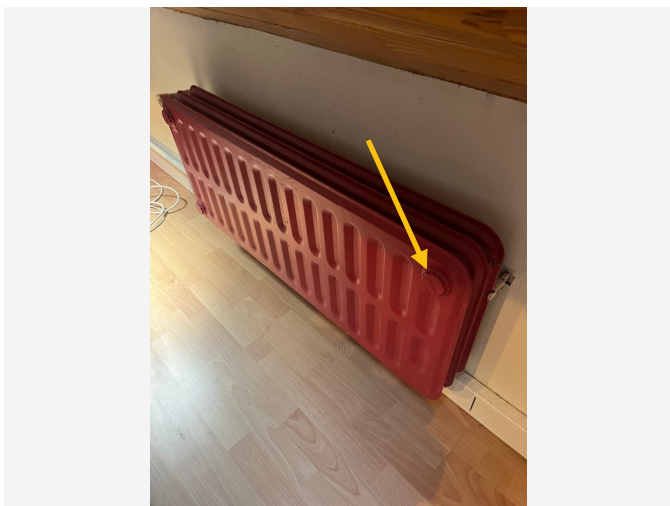
Situeringfoto

Pakkingen en dichtingen van oude radiatoren kunnen asbesthoudende dichtingen bevatten.

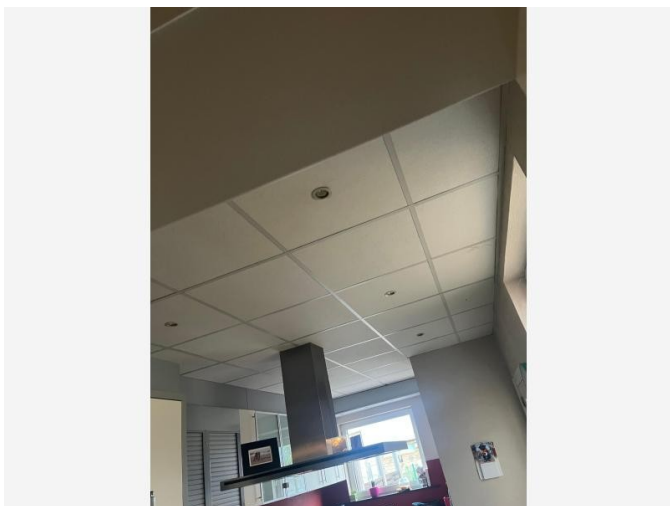
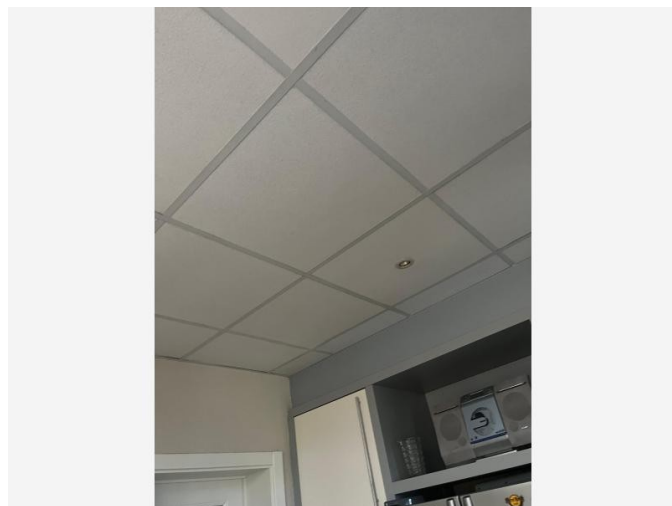
De plafonds dewelke zijn gemaakt van niet-asbestverdachte materialen (bijvoorbeeld laminaat, gyproc, ...), deze toepassingen zijn niet asbestverdacht. We hebben echter niet kunnen vaststellen of er mogelijk asbestverdachte of asbesthoudende materialen achter deze toepassingen aanwezig zijn. Bij renovatie of sloop is het aangeraden om een destructief onderzoek te laten uitvoeren van deze toepassingen.

| Basis voor advies | Verder destructief onderzoek indien noodzakelijk |

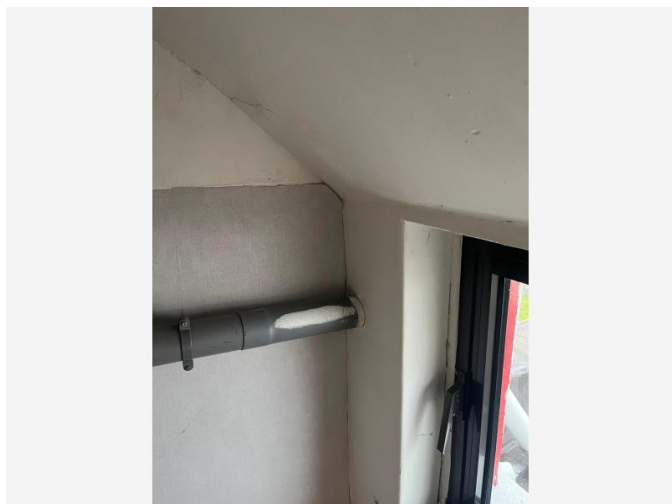
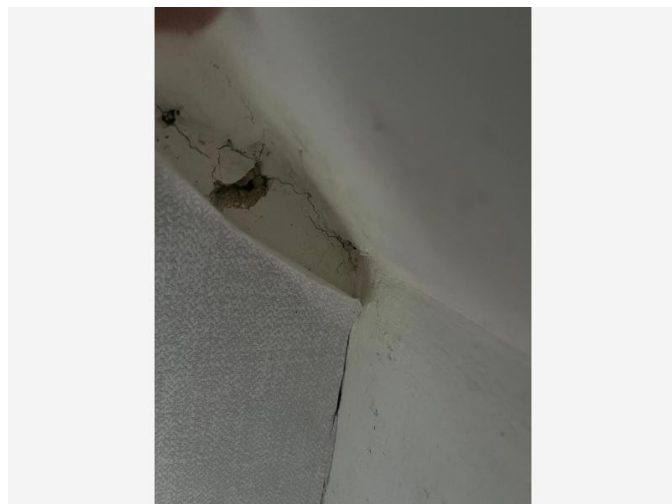
## Fiche 4: Pleisterwerk wanden

Geen asbest

| # | Type | Referentie | Resultaat |
|---|---|---|---|
| 4.1 | Mengmonster | MM1 | Geen asbest |

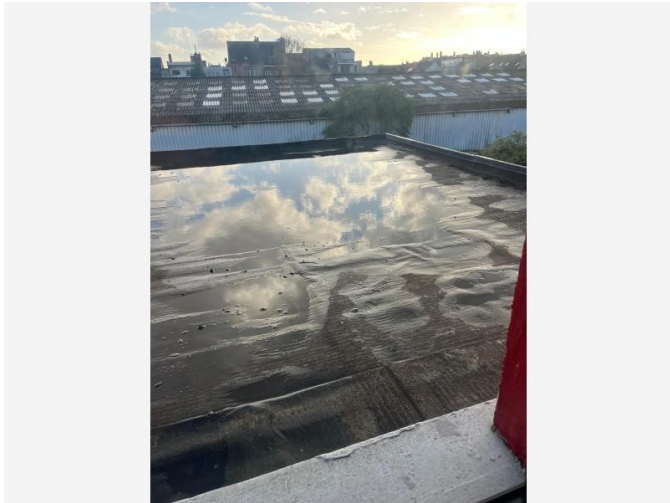
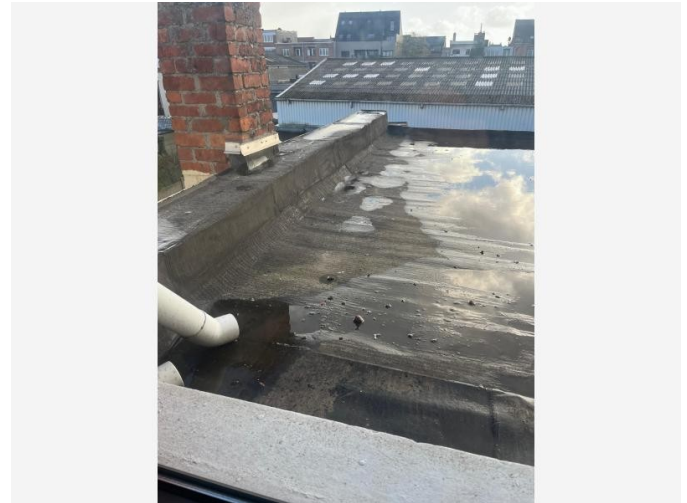
Geen asbest

| Opmerking | De hoeveelheid is een zo nauwkeurig mogelijke opmeting, waar evenwel kleine afwijkingen op mogelijk zijn.<br><br>Controle en staalname van eventuele onderliggende lagen is enkel mogelijk mits uitbreiding naar een aanvullend destructief onderzoek. |

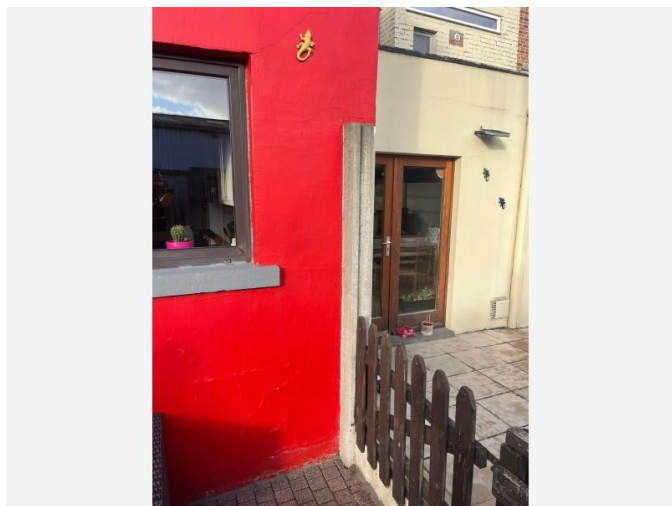
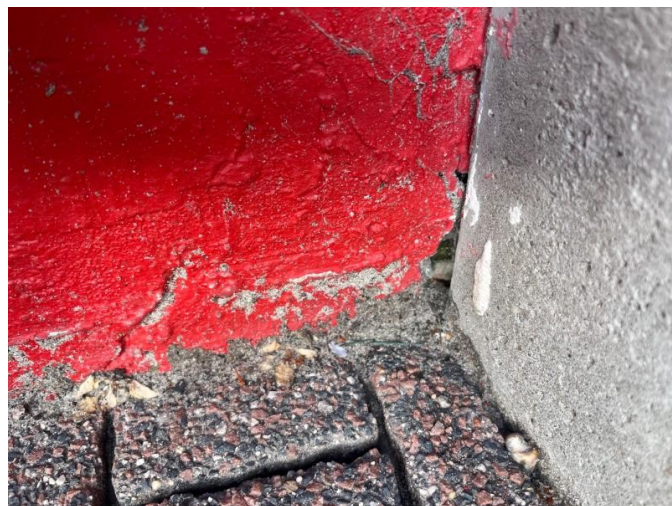
## Fiche 6: Smeerlaag in cement (achtergevel)

Geen asbest

| # | Type | Referentie | Resultaat |
|---|---|---|---|
| 6.1 | Mengmonster | MM4 | Geen asbest |

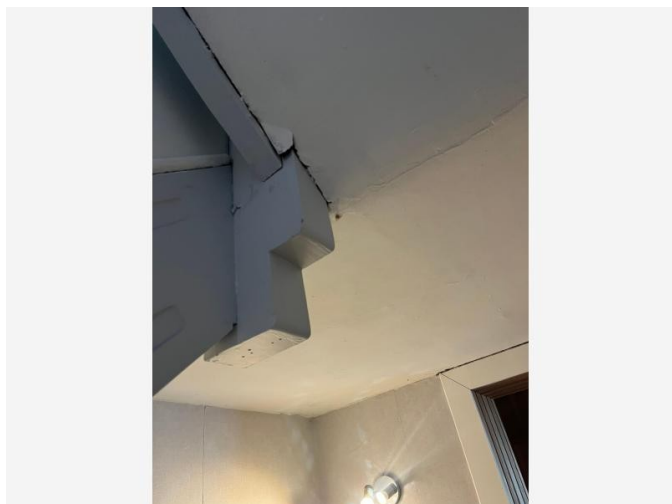
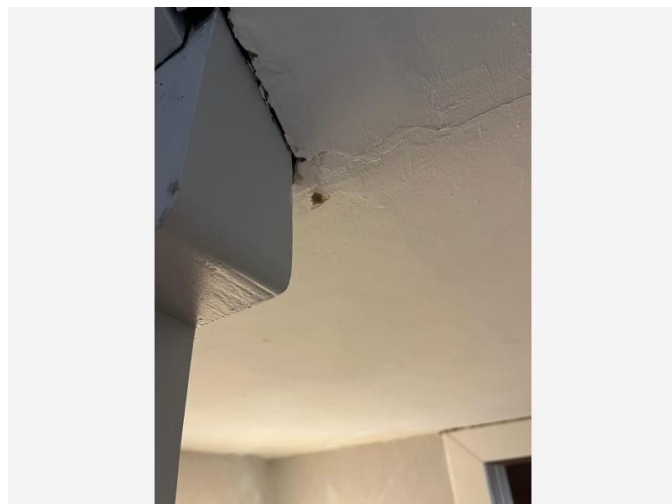
Geen asbest

| # | Type | Referentie | Resultaat |
|---|---|---|---|
| 7.1 | Mengmonster | MM2 | Geen asbest |

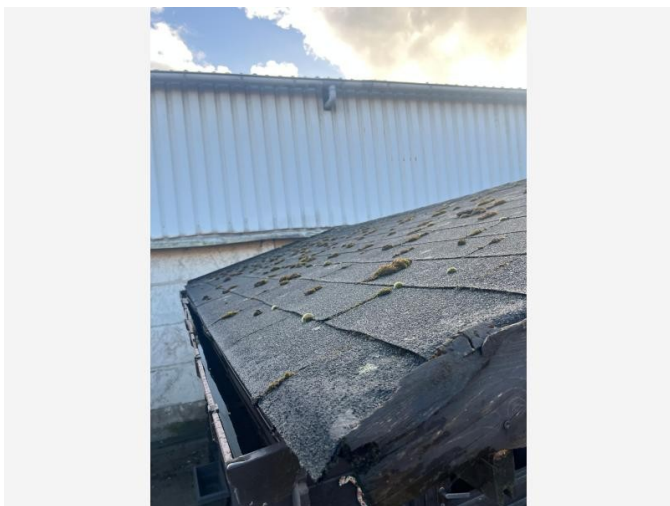
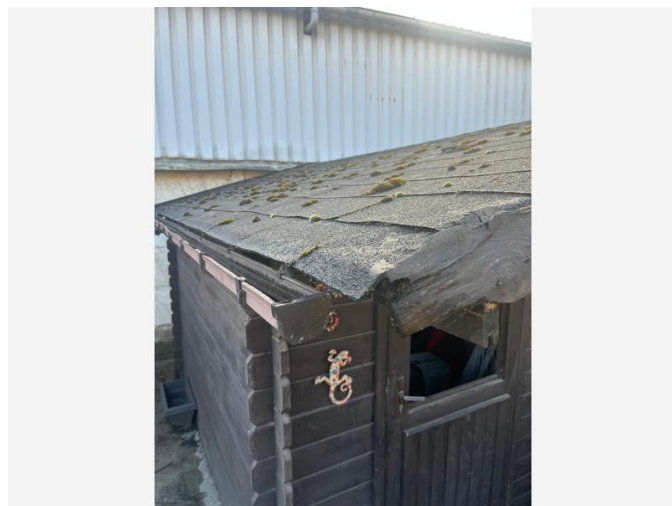
## Fiche 8: Roofing dakbedekking tuinhuis

Geen asbest

| # | Type | Referentie | Resultaat |
|---|---|---|---|
| 8.1 | Puntmonster | MM3 | Geen asbest |

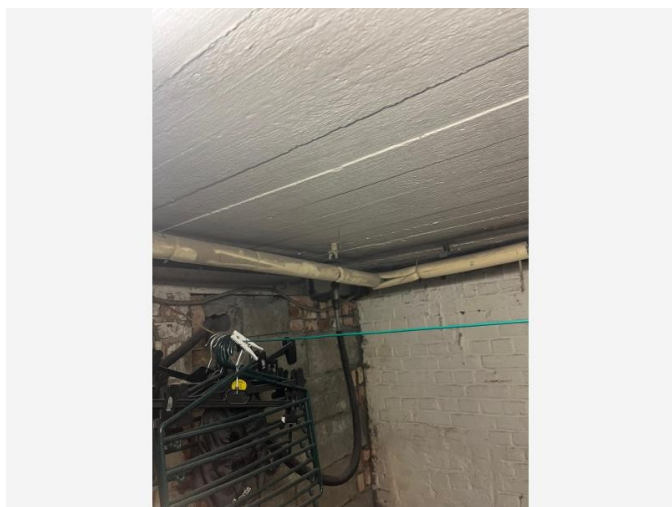
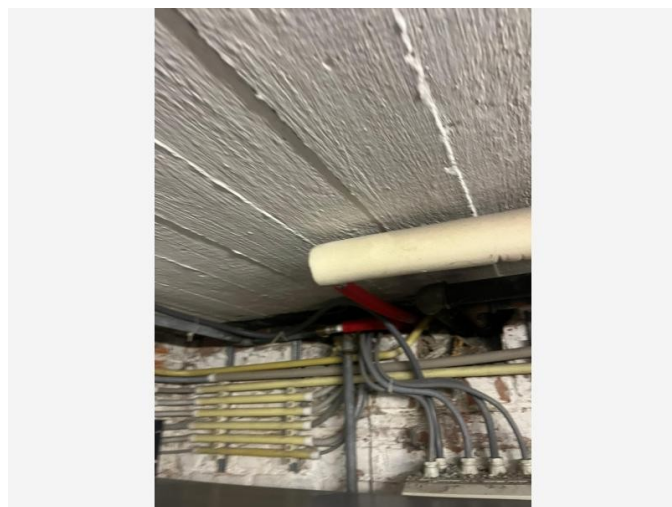
### Fiche 9: Leidingisolatie

| Beschrijving | Notitie | Terug te vinden op plannen |
|---|---|---|
| Fiche 9: Leidingisolatie | Er is geen waarneembare asbestverdachte leidingisolatie aanwezig. | Plan 1.1: Kelder |

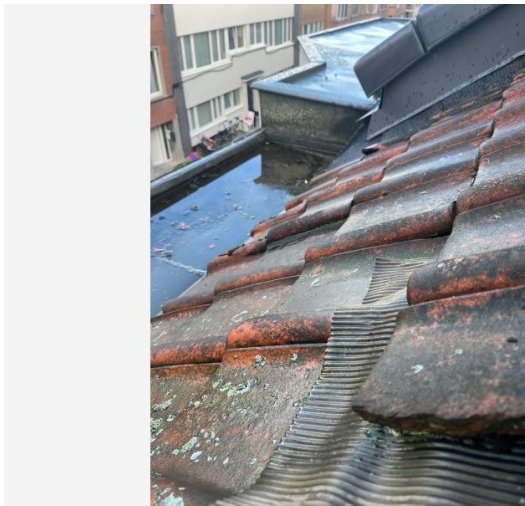
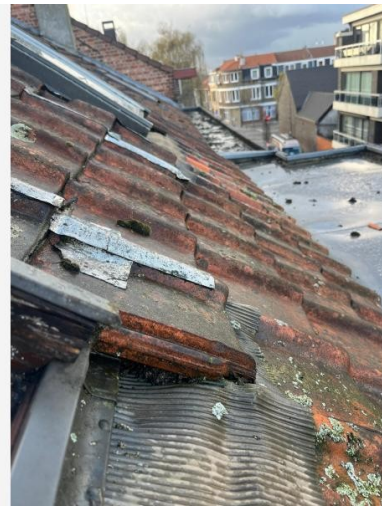
## Fiche 10: Dakbedekking in dakpannen (niet verdacht)

| Beschrijving | Notitie | Terug te vinden op plannen |
|---|---|---|
| Fiche 10: Dakbedekking in dakpannen (niet verdacht) | De dakbedekking is niet-asbestverdacht. | - |

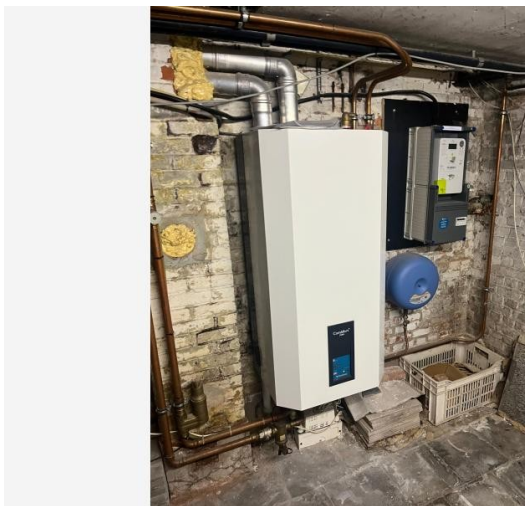
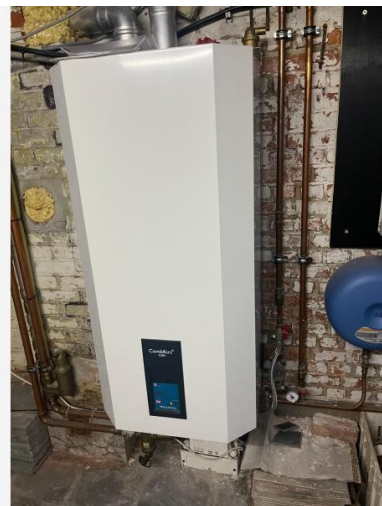
## Fiche 11: CV-brander (niet verdacht)

| Beschrijving | Notitie | Terug te vinden op plannen |
|---|---|---|
| Fiche 11: CV-brander (niet verdacht) | De CV-brander bevat geen asbestverdachte materialen.<br><br>Het bouwjaar van de ketel is 2009 | Plan 1.1: Kelder |

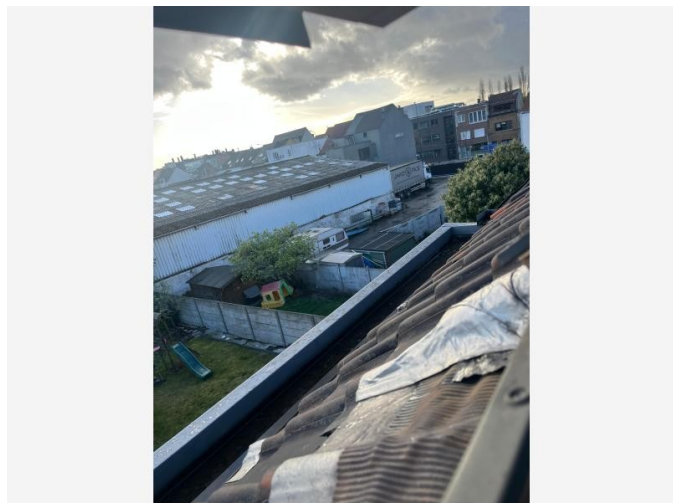
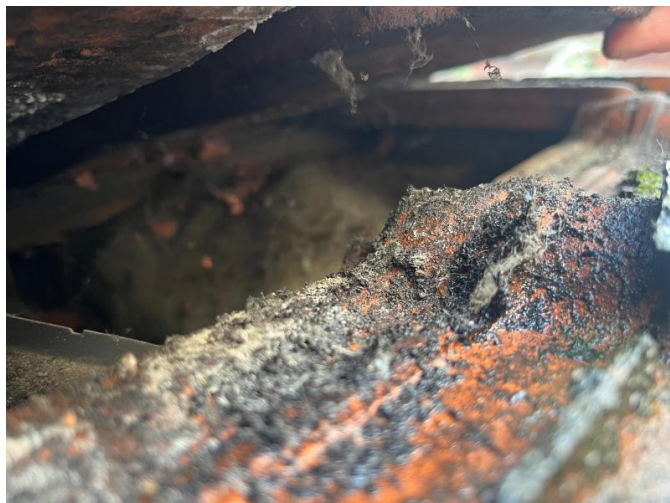
### Fiche 14: Geen onderdak aanwezig

| Beschrijving | Notitie | Terug te vinden op plannen |
|---|--|---|
| Fiche 14: Geen onderdak aanwezig | Op 1 plaats werd een dakpan opgelift.<br>Hierbij was er geen onderdak aanwezig | Plan 1.5: Dak |
