# Asbestinventarisatetest

Jozef Wautersstraat 119, 2830 Willebroek

Attestnummer : 20260426-000082.000

**Asbestveilig** (maar niet asbestvrij)

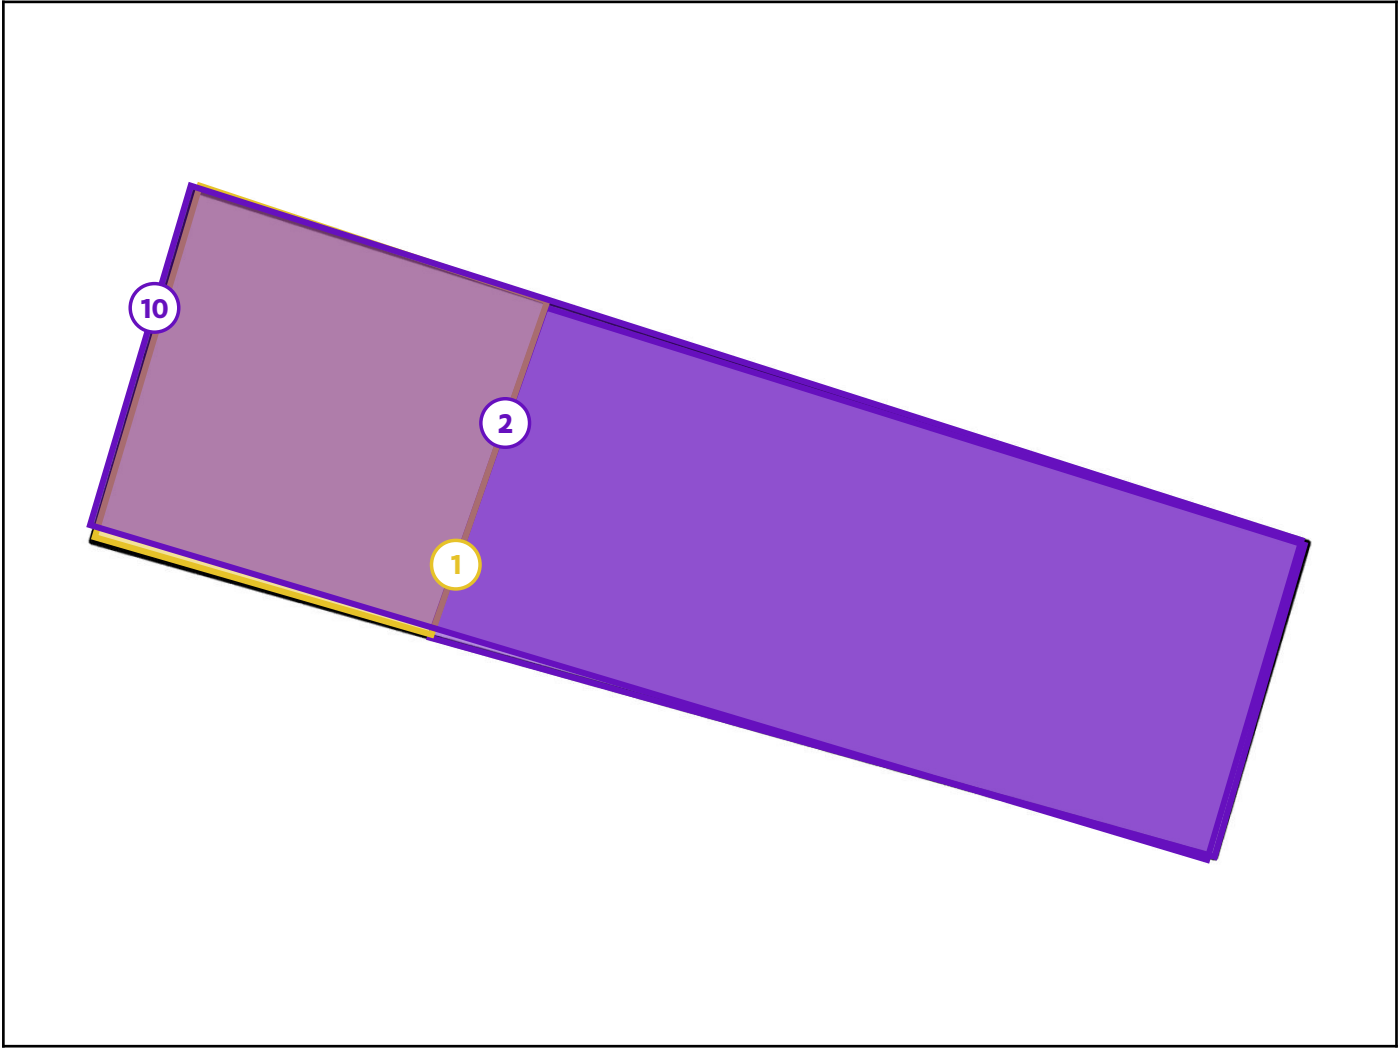
# Plan 1.5: Dak

| Beschrijving | Type | Actie |
|---|---|---|
| 1. Roofing dakbedekking(geen staalname mogelijk) | Asbestmateriaal | Zorgvuldig beheren |
| 2. Plat dak te hoog | Beperking | - |

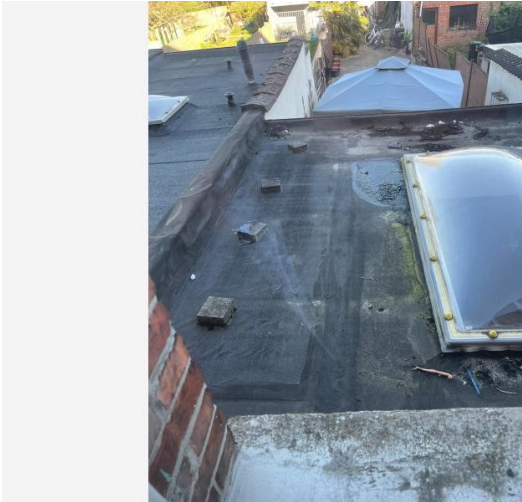
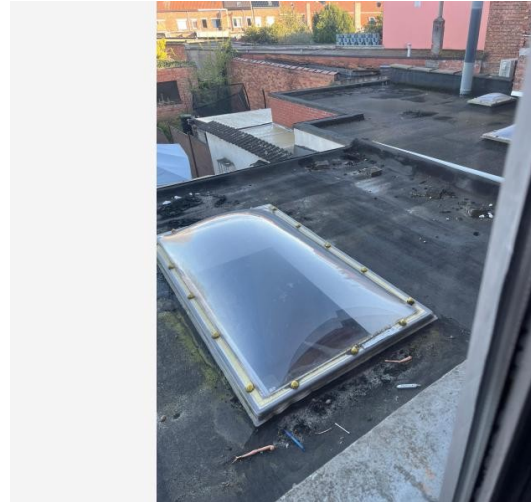
# Fiche 1: Roofing dakbedekking (geen staalname mogelijk)

Asbestmateriaal

Het asbestmateriaal valt onder de mijlpaal van 2040.

| Eindbeoordeling materiaalrisico | Laag materiaalrisico en/of verlaagde kans op vezelvrijgave |

| Asbestsoort (vezeltype) | Crocidoliet aanwezig |
| Toestand van het materiaal | Licht beschadigd, licht verweerd. Intacte calciumsilicaatplaat of materiaal met categorie 3-gebondenheid |

| Identificatiemethode | <p>De asbestdeskundige beoordeelt het materiaal als asbestverdacht en dus asbesthoudend, en dit zonder monstername.</p> <p>Motivatie: De monstername brengt andere schade aan dan schade die inherent is aan de monstername.</p> |

- Zorg voor een veilig beheer. Vermijd het beschadigen van het asbestmateriaal. Controleer de toestand jaarlijks op wijzigingen.
- Voer bijkomende staalname(s) uit.

- Eenvoudige handelingen: mag via doe-het-zelf of door werknemer(s) met opleidingsattest eenvoudige handelingen  
Deze toepassing mag door een aannemer die over een opleidingsattest eenvoudige handelingen beschikt of door een particulier (doe-het-zelf), verwijderd worden indien er geen verhoogd risico op vrijgave van asbestvezels (max. concentratie 0,01 vezels/cm<sup>3</sup> - CODEX Art. VI.3-54) ontstaat en de toepassing voorafgaand wordt gefixeerd/bevochtigd. De individuele elementen moeten zonder machinale werktuigen (boormachine, slijpschijf, hogedrukreiniger, etc.) en zonder breken of gooien een voor een losgemaakt worden en dubbel en luchtdicht verpakt afgevoerd worden naar een erkend afvalpunt (recyclagepark). Daar moeten ze voorzichtig in de container voor asbestafval worden gelegd. Op het recyclagepark worden uitsluitend hechtgebonden asbestmaterialen aanvaard. Niet-hechtgebonden asbestmaterialen kunnen enkel bij een erkend asbestverwijderaar of asbestafvalverwerker worden

- Eenvoudige handelingen: enkel door erkend asbestverwijderaar  
Indien bovenstaande criteria worden overschreden:

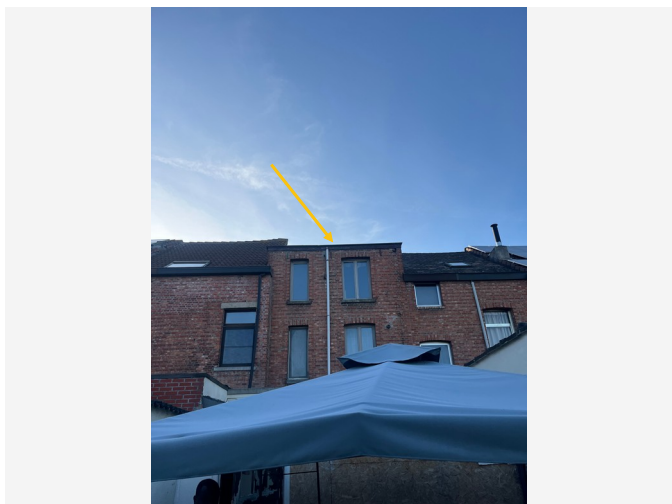
**Reden:** Het te onderzoeken materiaal situeert zich hoger dan 3,50 m te rekenen vanaf een veilige ondergrond

**Uitleg van de asbestdeskundige:** het dak is te hoog (meer dan 3.5 m) om veilig te onderzoeken. Dit valt buiten de onderzoeksmogelijkheden van dit inspectie protocol. De asbestdeskundige inspecteert geen delen die voor hem ontoegankelijk en onveilig zijn. Wanneer hij

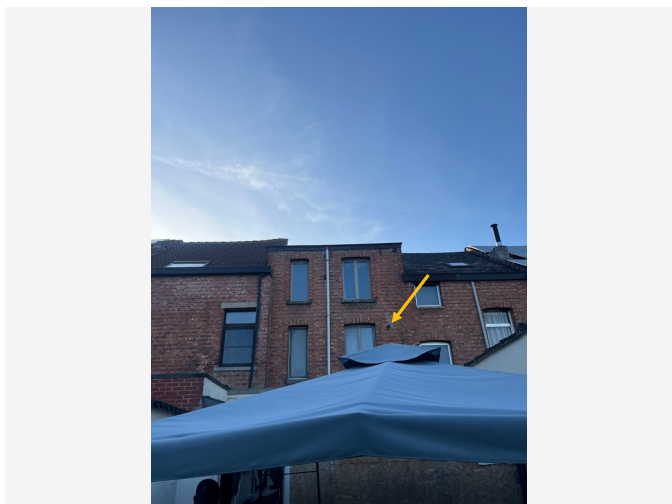
**Reden:** Het te onderzoeken materiaal situeert zich hoger dan 3,50 m te rekenen vanaf een veilige ondergrond

**Uitleg van de asbestdeskundige:** Het rookgaskanaal is niet beoordeeld. Aan de binnenzijde is de kachel aangesloten. Aan de buitenzijde is het hoger dan 3,5 meter om de schoorsteen te inspecteren. Het is niet zichtbaar of er een asbestverdacht rookgaskanaal aanwezig is in de schoorsteen. Conform ons inspectieprotocol mogen wij een beperking inroepen voor hoogtes hoger dan 3,5 m. Indien men dit wil laten onderzoeken, dient er een nieuwe afspraak gemaakt te worden en moet er een hoogtewerker voorzien worden, evenals iemand die bevoegd is om deze te bedienen en eventueel een techniek die de al dan niet aanwezige schouwhoed kan afnemen en weer terugplaatsen.

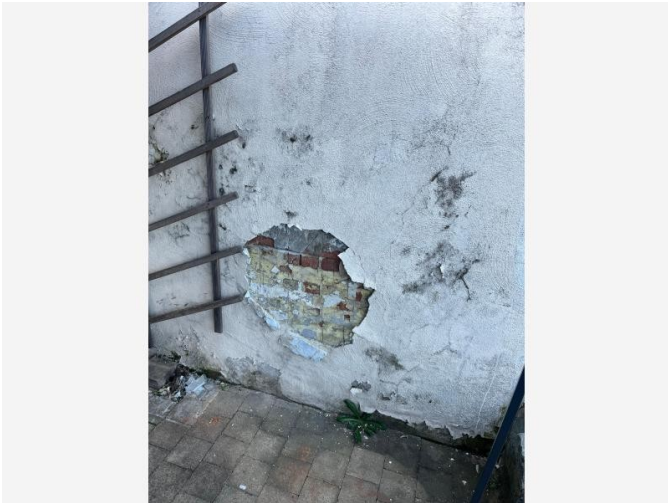
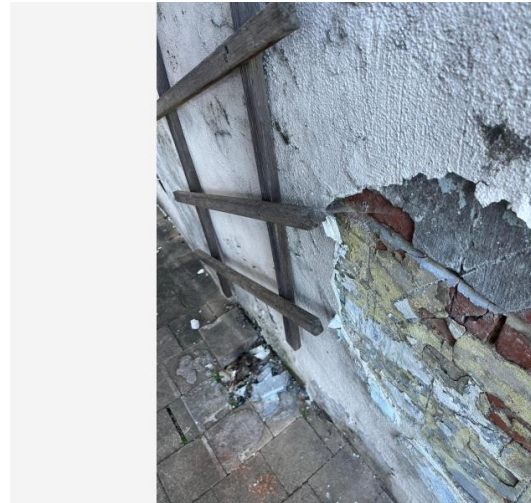
## Fiche 4: Smeerlaag in cement (buiten)

Geen asbest

| # | Type | Referentie | Resultaat |
|---|---|---|---|
| 4.1 | Mengmonster | MM3 | Geen asbest |

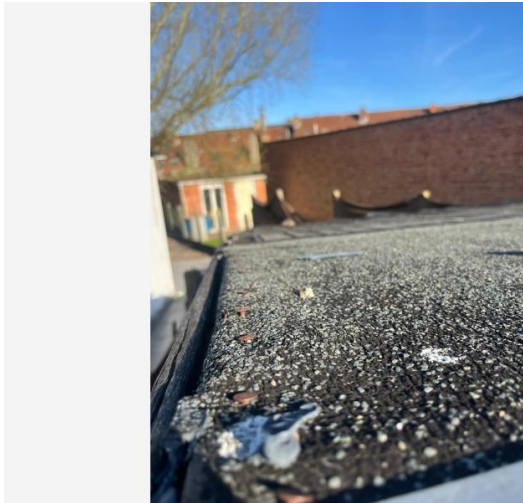
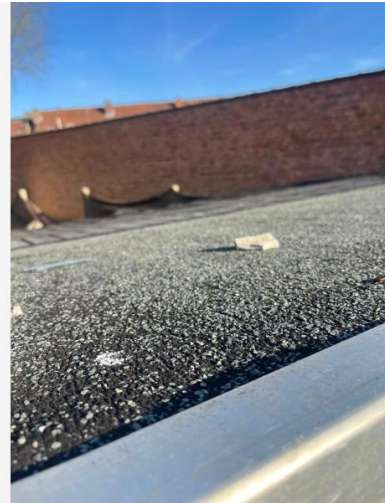
## Fiche 5: Roofing dakbedekking

Geen asbest

| # | Type | Referentie | Resultaat |
|---|---|---|---|
| 5.1 | Puntmonster | MM2 | Geen asbest |

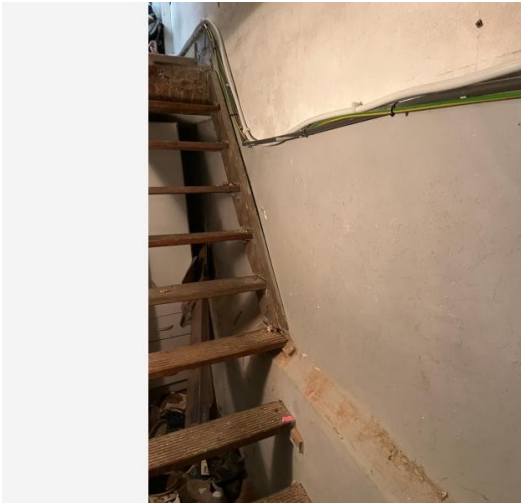
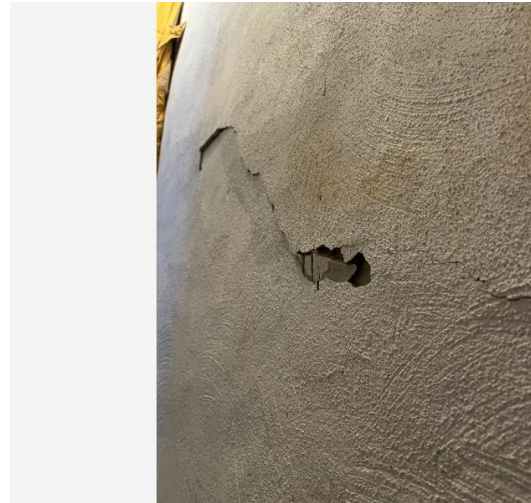
## Fiche 6: Smeerlaag in cement (binnen)

Geen asbest

| # | Type | Referentie | Resultaat |
|---|---|---|---|
| 6.1 | Mengmonster | MM4 | Geen asbest |

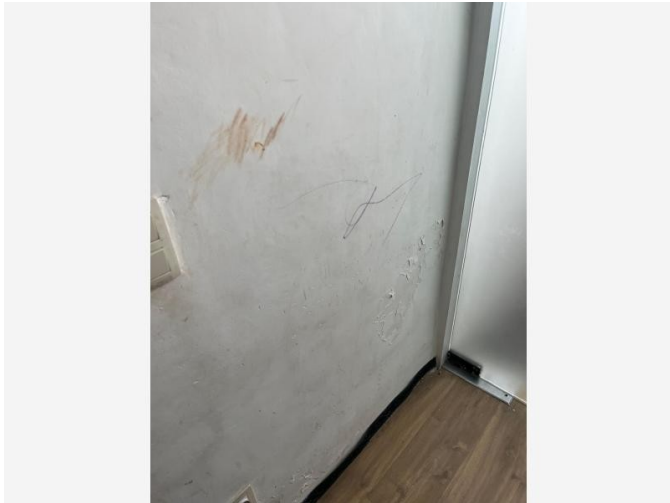
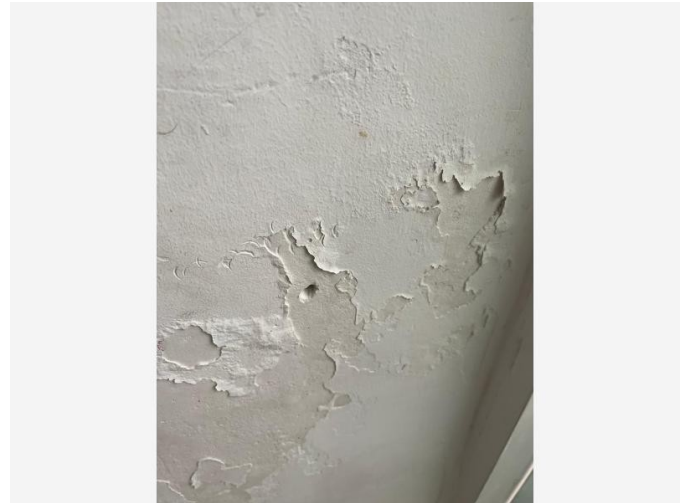
## Fiche 7: Pleisterwerk wanden

Geen asbest

| # | Type | Referentie | Resultaat |
|---|---|---|---|
| 7.1 | Mengmonster | MM 1 | Geen asbest |

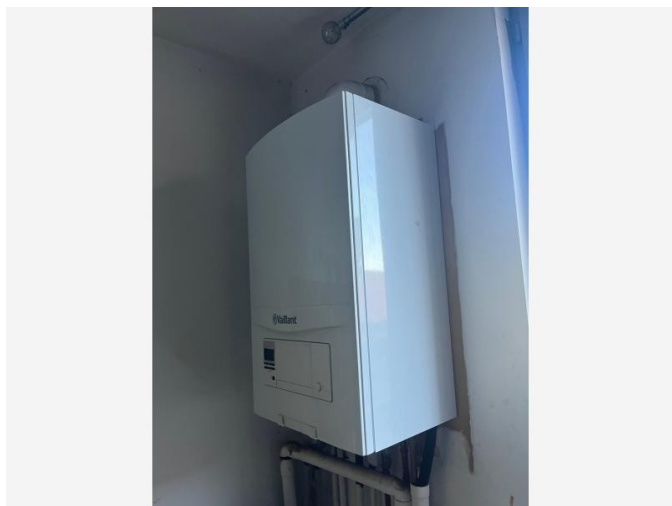
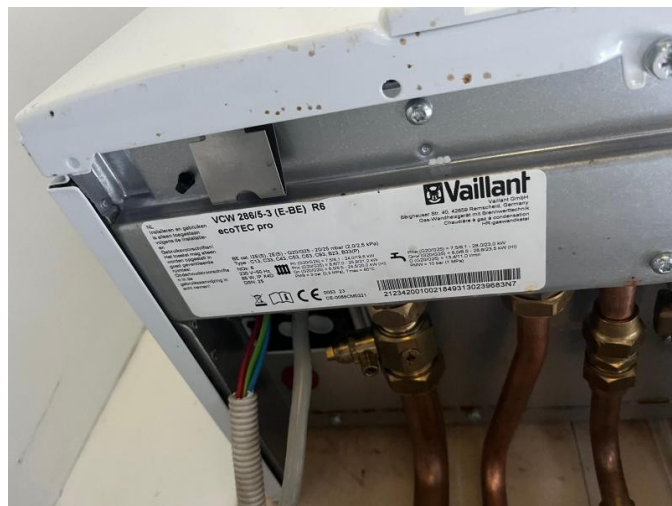
### Fiche 8: CV-brander (niet verdacht)

| Beschrijving | Notitie | Terug te vinden op plannen |
|---|---|---|
| Fiche 8: CV-brander (niet verdacht) | De CV-brander bevat geen asbestverdachte materialen.<br><br>Het bouwjaar van de ketel is na 2000 | Plan 1.2: Eerste verdieping |
