# Asbestinventarisatetest

Onze Lieve Vrouwstraat 18, 1785 Merchtem

Attestnummer : 20250412-000021.000

**Niet-asbestveilig**

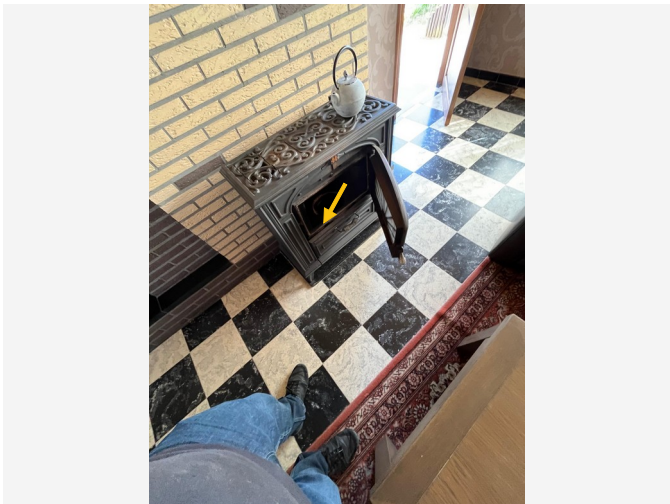
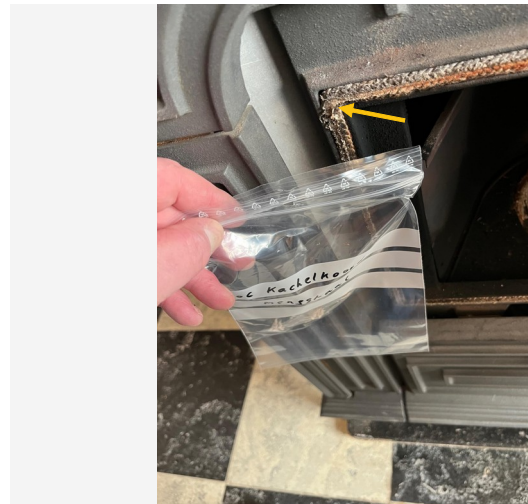
Door de losgebondenheid en mate van beschadiging adviseren wij om deze koord te laten verwijderen door een erkend asbestverwijderaar

| Eindbeoordeling materiaalrisico | Hoog materiaalrisico en/of hoge kans op vezelvrijgave |

| Gebondenheid | Categorie 3: niet-hechtgebonden met weinig of geen matrix |
| Asbestsoort (vezeltype) | Alleen chrysotiel |
| Asbestconcentratie | Hoog ( $\geq 50\%$ ) |
| Afschermingsgraad van het gehele materiaal | Geheel of deels (ook) vrij aan binnenluchtstromen |
| Toestand van het materiaal | Matig beschadigd, matig verweerd |

| # | Type | Referentie | Resultaat |
|---|---|---|---|
| 1.1 | Mengmonster | M06 | Chrysotiel |

| Beschrijving | Koord in kachel |

- Verwijder dit asbestmateriaal zo snel mogelijk. Volg de toestand goed op.

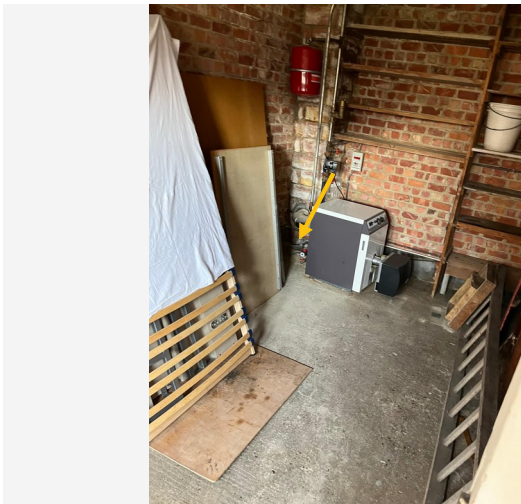
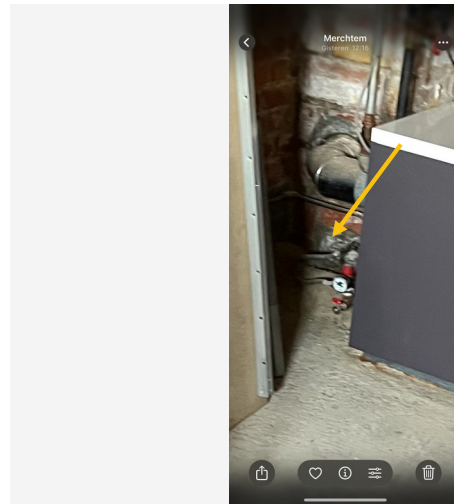
| Eindbeoordeling materiaalrisico | Verhoogd materiaalrisico en/of verhoogde kans op vezelvrijgave |

| Gebondenheid | Categorie 1: hechtgebonden in oorsprong |
| Asbestsoort (vezeltype) | Alleen chrysotiel |
| Asbestconcentratie | Laag (< 50%) |
| Afschermingsgraad van het gehele materiaal | Geheel of deels (ook) vrij aan binnenluchtstromen |
| Toestand van het materiaal | Matig beschadigd, matig verweerd |

| Beschrijving | Roetluik |

- Zorg voor een veilig beheer. Vermijd het beschadigen van het asbestmateriaal. Controleer de toestand jaarlijks op wijzigingen.

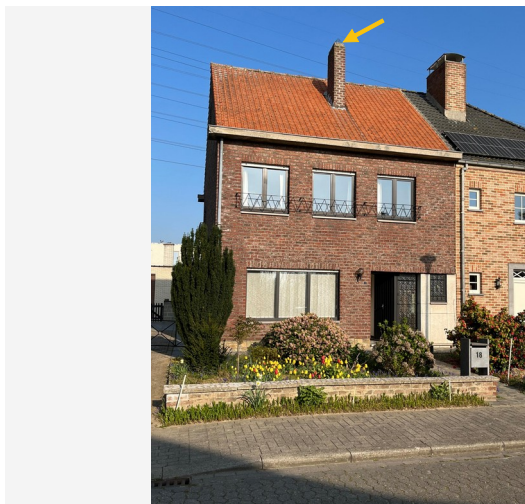
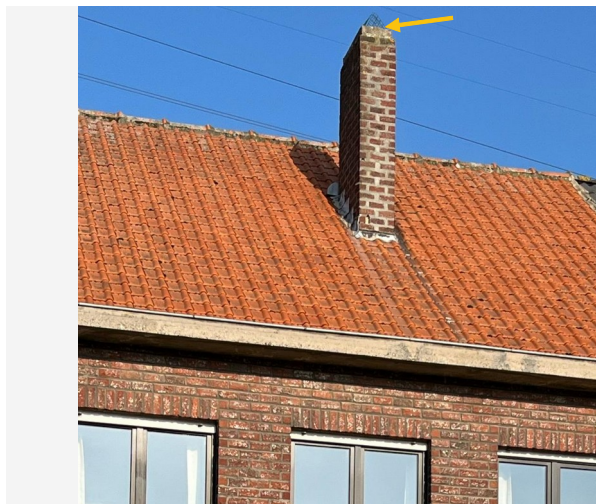
| Eindbeoordeling materiaalrisico | Verhoogd materiaalrisico en/of verhoogde kans op vezelvrijgave |

| Opmerking | Schouwbus in een 'gesloten systeem' wil zeggen dat er in het verlengde van deze schouwbus een CV ketel is aangesloten of deze volledig dichtgemaakt is en niet meer in gebruik is. De hoeveelheid is een schatting |

- Zorg voor een veilig beheer. Vermijd het beschadigen van het asbestmateriaal. Controleer de toestand jaarlijks op wijzigingen.

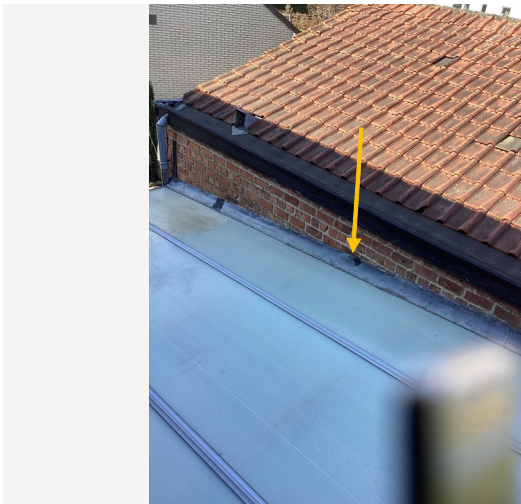
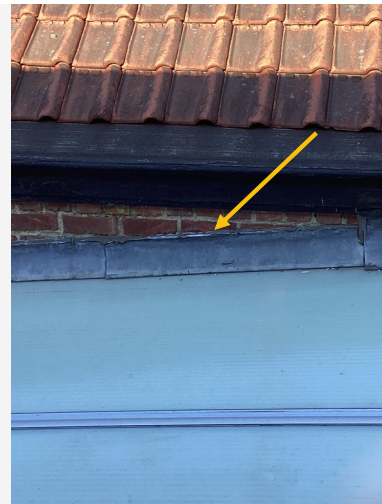
| Opmerking | De hoeveelheid is een schatting.<br>Staalname was niet mogelijk op een veilige manier. |

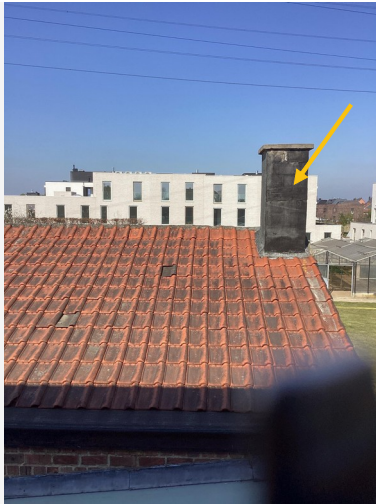
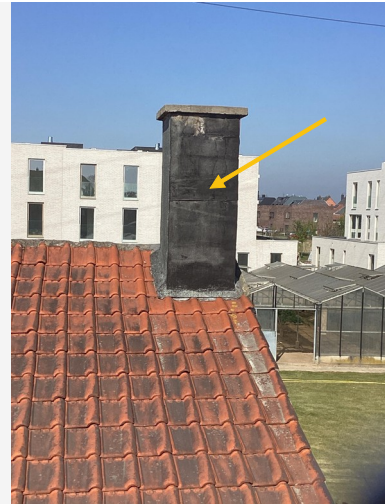
| Opmerking | De genoteerde hoeveelheid is een schatting.<br><br>Roofing rond de schouw is zichtbaar maar er kon geen staal genomen worden genomen omdat het zich op meer dan 3,5 meter boven de grond bevind. |

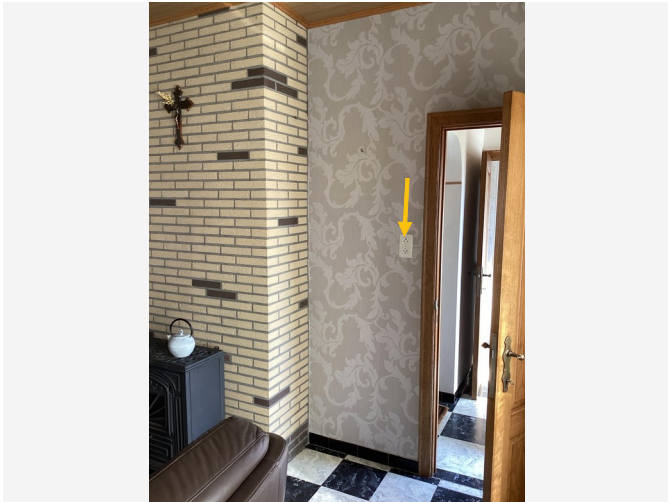
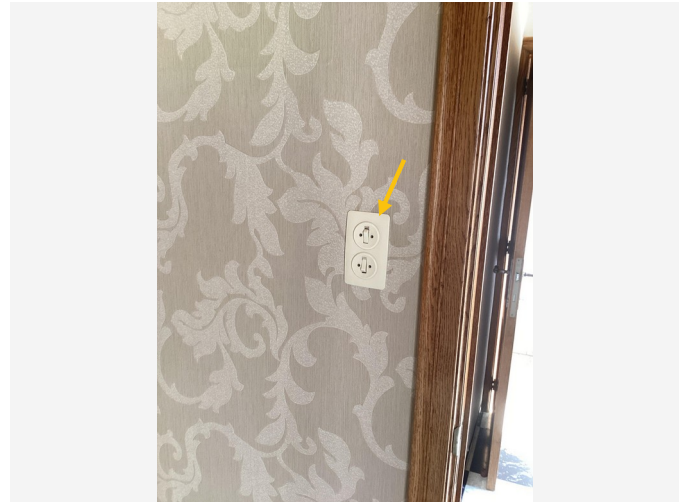
## Fiche 7: Bakeliet – Stopcontacten & schakelaars (binnen)

Asbestmateriaal

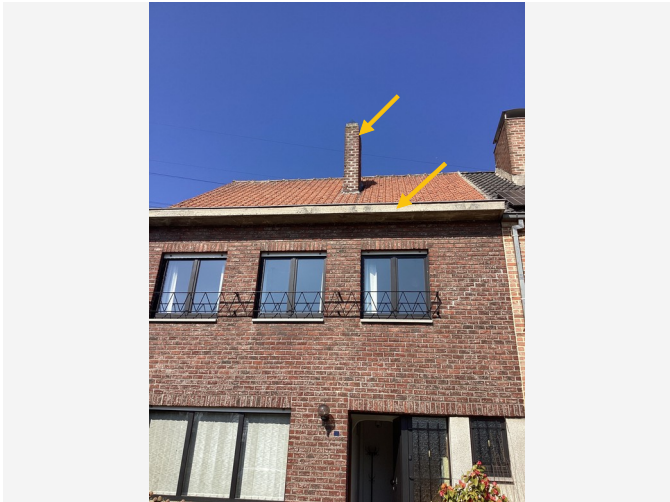
## Fiche 9: Binnenzijde en bovenzijde van de schouw/dakgoten

Beperking

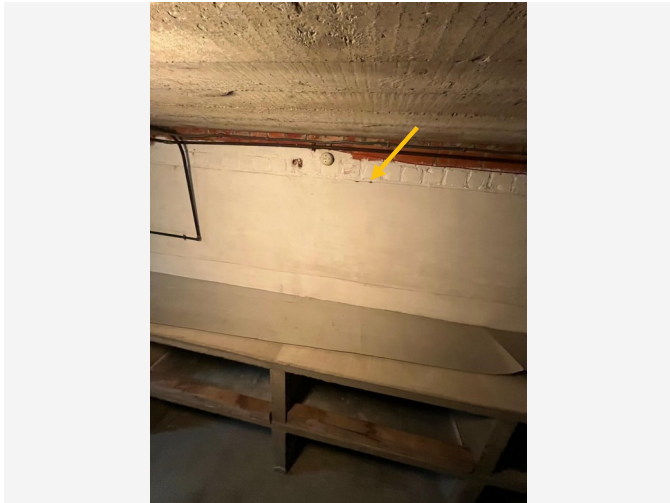
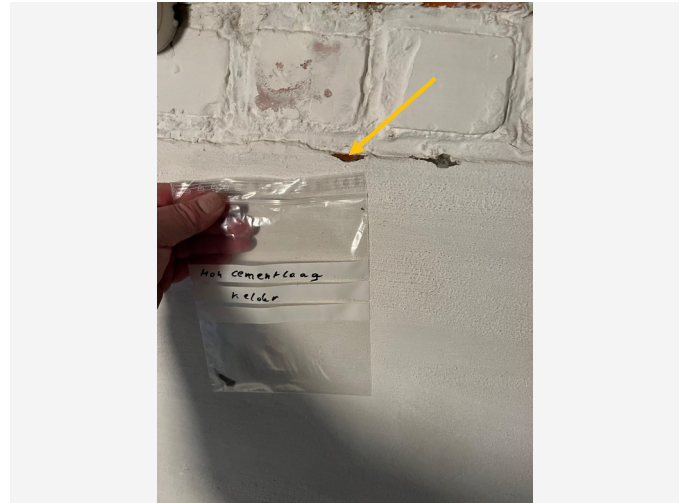
## Fiche 20: Cementering kelder

Geen asbest

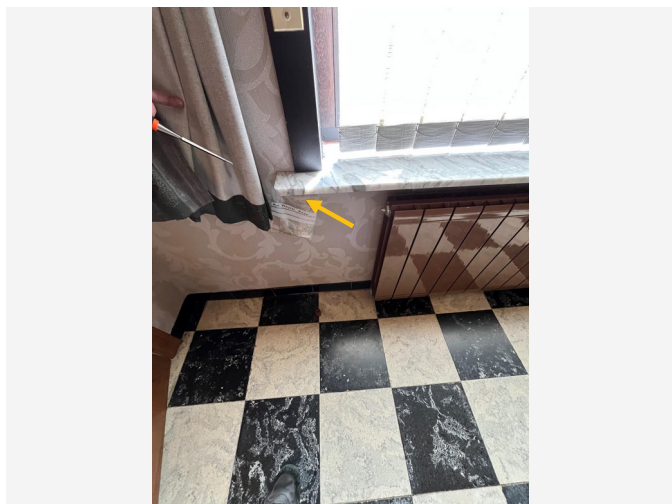
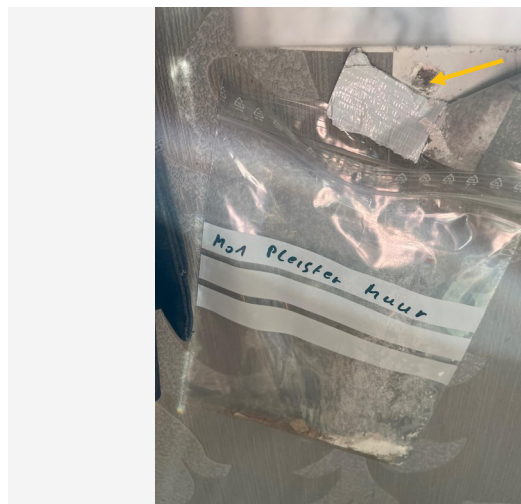
## Fiche 21: Pleisterwerk wanden

Geen asbest

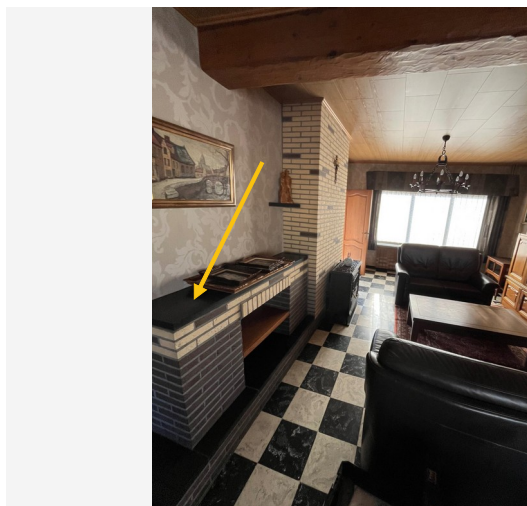
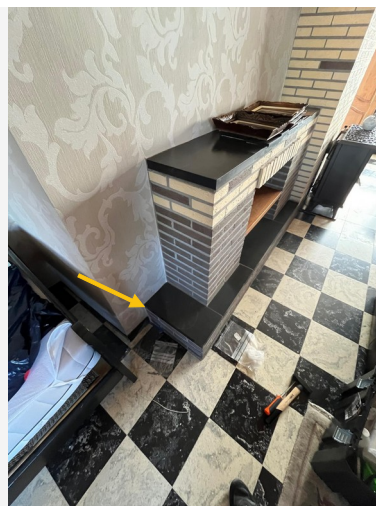
## Fiche 22: Deksteen

Geen asbest

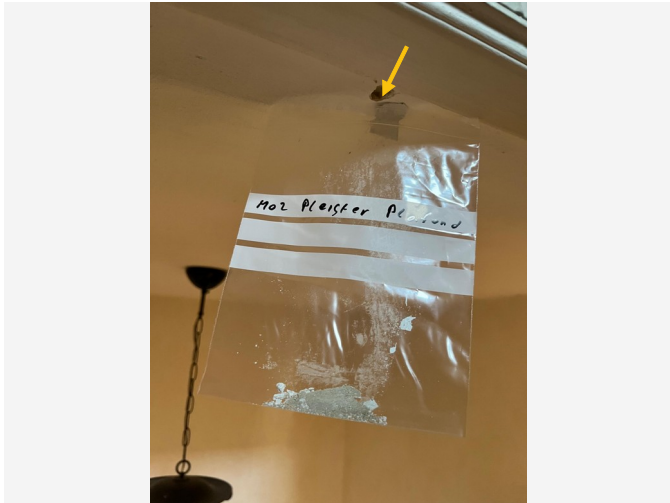
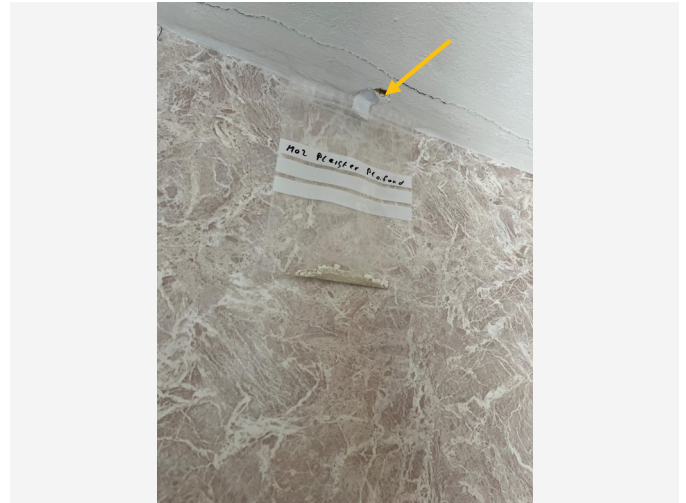
## Fiche 23: Pleisterwerk plafonds

Geen asbest

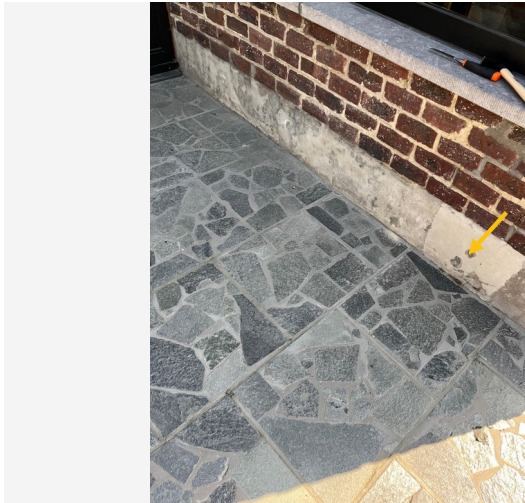
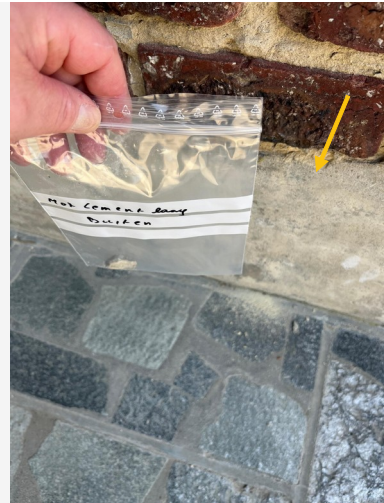
## Fiche 25: Cementering buiten

Geen asbest
