Asbestinventarisatetest

Hondsbergstraat 26, 1785 Merchtem

Attestnummer : 20260421-000017.000

Uitgegeven op : 21.04.2026

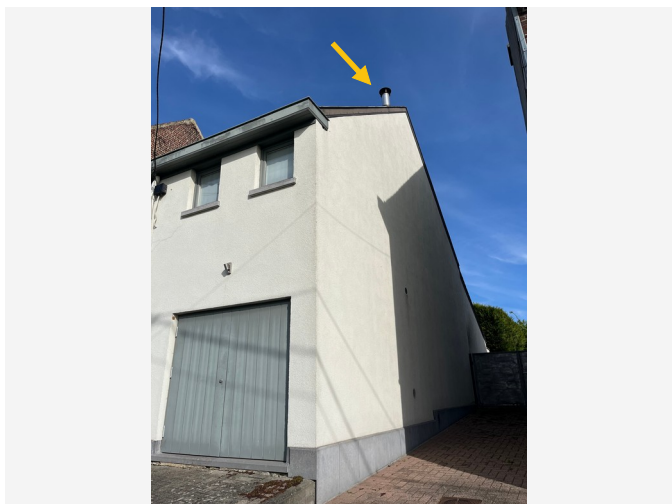
Situeringfoto

Conclusie

Tijdelijke beperking

Reden: Het te onderzoeken materiaal situeert zich hoger dan 3,50 m te rekenen vanaf een veilige ondergrond

Uitleg van de asbestdeskundige: Het rookgaskanaal is niet beoordeeld. Aan de binnenzijde is de kachel aangesloten. Aan de buitenzijde is het hoger dan 3,5 meter om de schoorsteen te inspecteren. Het is niet zichtbaar of er een asbestverdacht rookgaskanaal aanwezig is in de schoorsteen. Conform ons inspectieprotocol mogen wij een beperking inroepen voor hoogtes hoger dan 3,5 m. Indien men dit wil laten onderzoeken, dient er een nieuwe afspraak gemaakt te worden en moet er een hoogtewerker voorzien worden, evenals iemand die bevoegd is om deze te bedienen en eventueel een techniek die de al dan niet aanwezige schouwhoek kan afnemen en weer terugplaatsen.

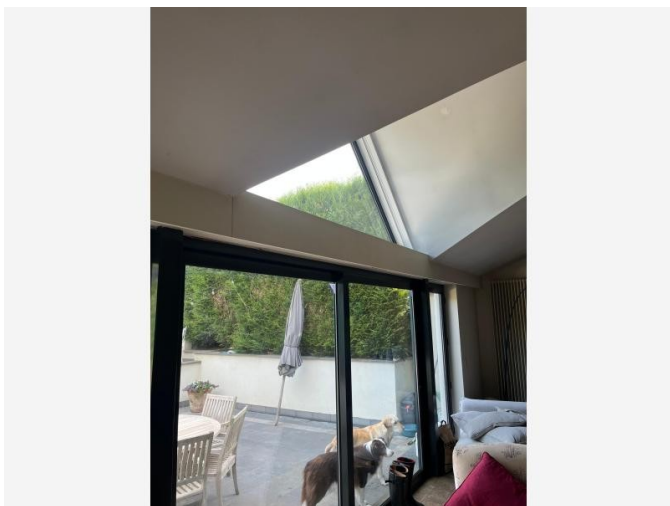
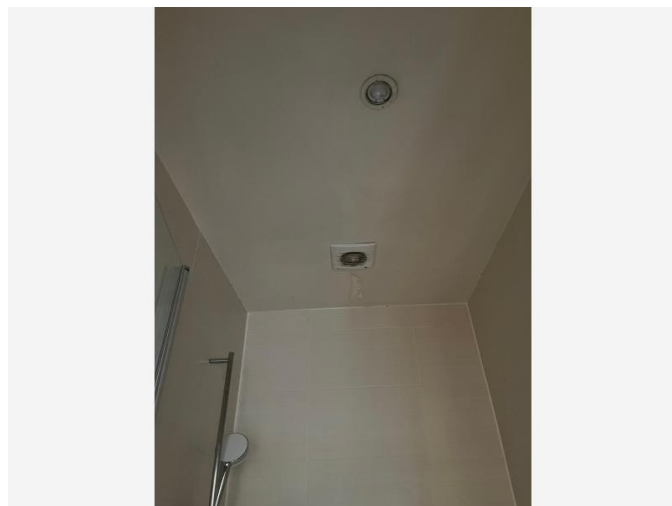
Situeringfoto

Informatie over een materiaal dat de asbestdeskundige niet meer kan waarnemen of vaststellen

De plafonds zijn gemaakt van niet-asbestverdachte materialen (bijvoorbeeld laminaat, gyproc, ...), deze toepassingen zijn niet asbestverdacht. We hebben echter niet kunnen vaststellen of er mogelijk asbestverdachte of asbesthoudende materialen achter deze toepassingen aanwezig zijn. Bij renovatie of sloop is het aangeraden om een destructief onderzoek te laten uitvoeren van deze toepassingen.

Basis voor advies	Verder destructief onderzoek indien noodzakelijk
-------------------	--

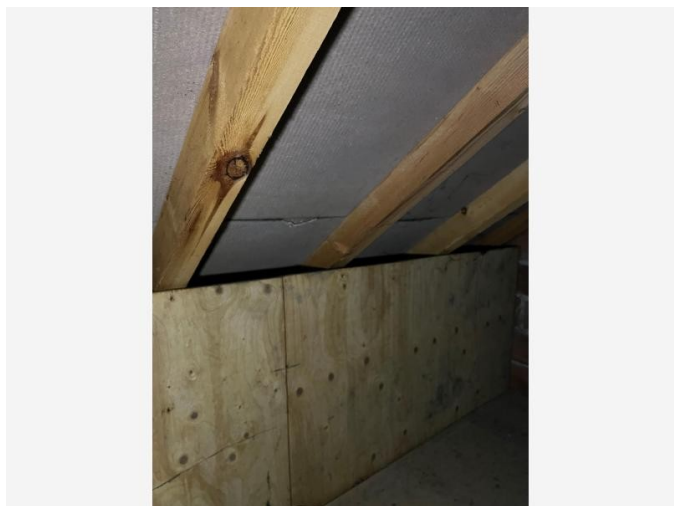
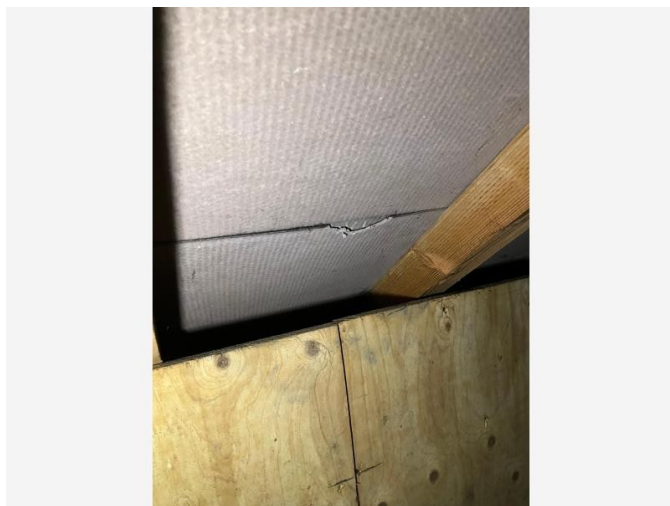
Overzichtsfoto

Conclusie

Geen asbest

#	Type	Referentie	Resultaat
3.1	Puntmonster	MM3	Geen asbest

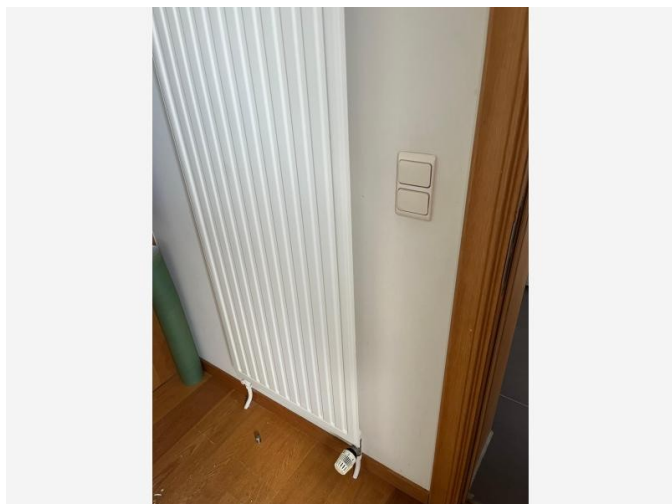
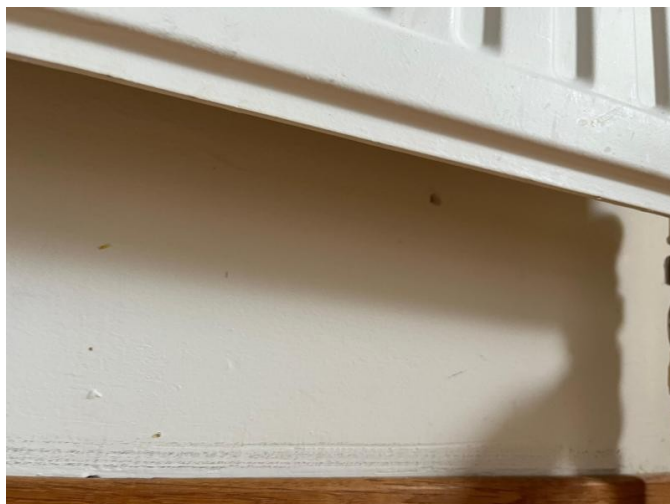
Fiche 4: Pleisterwerk wanden

Conclusie

Geen asbest

#	Type	Referentie	Resultaat
4.1	Mengmonster	MM1	Geen asbest

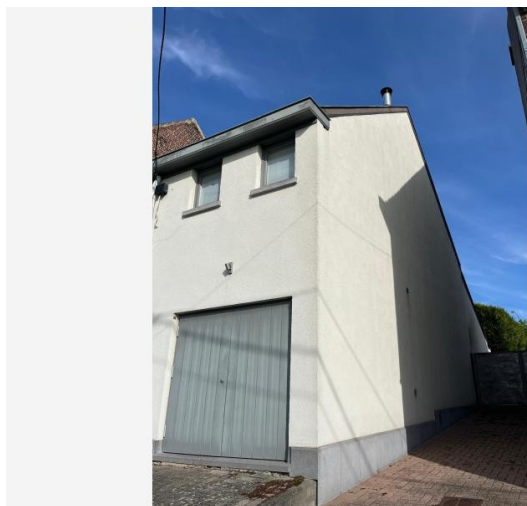
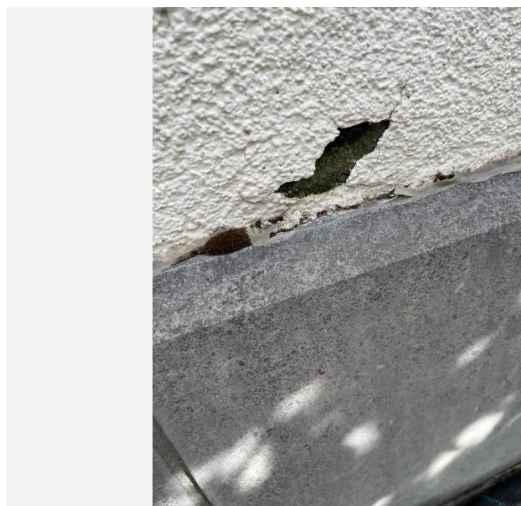
Overzichtsfoto

Conclusie

Geen asbest

#	Type	Referentie	Resultaat
5.1	Mengmonster	MM 3	Geen asbest

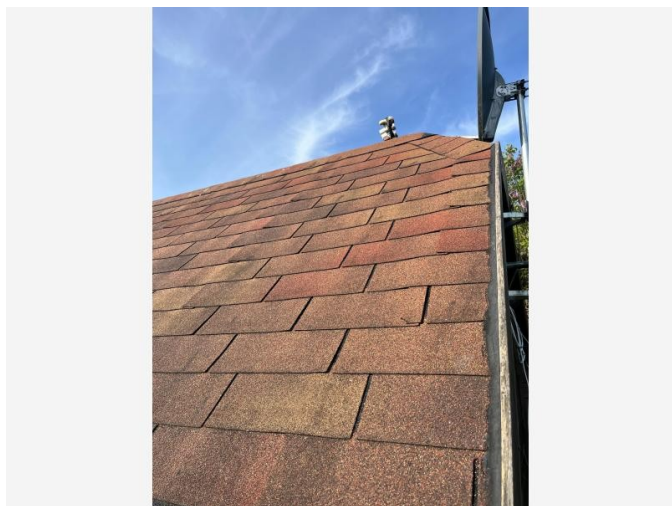
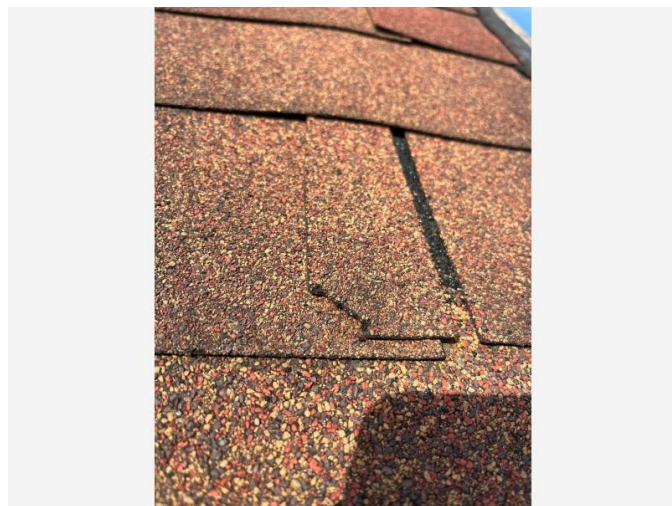
Fiche 6: Roofing dakbedekking

Conclusie

Geen asbest

#	Type	Referentie	Resultaat
6.1	Puntmonster	MM2	Geen asbest
