Asbestinventarisatetest

J. Bruyndonckxstraat 30, 1780 Wemmel

Attestnummer : 20260428-000073.000

Uitgegeven op : 28.04.2026

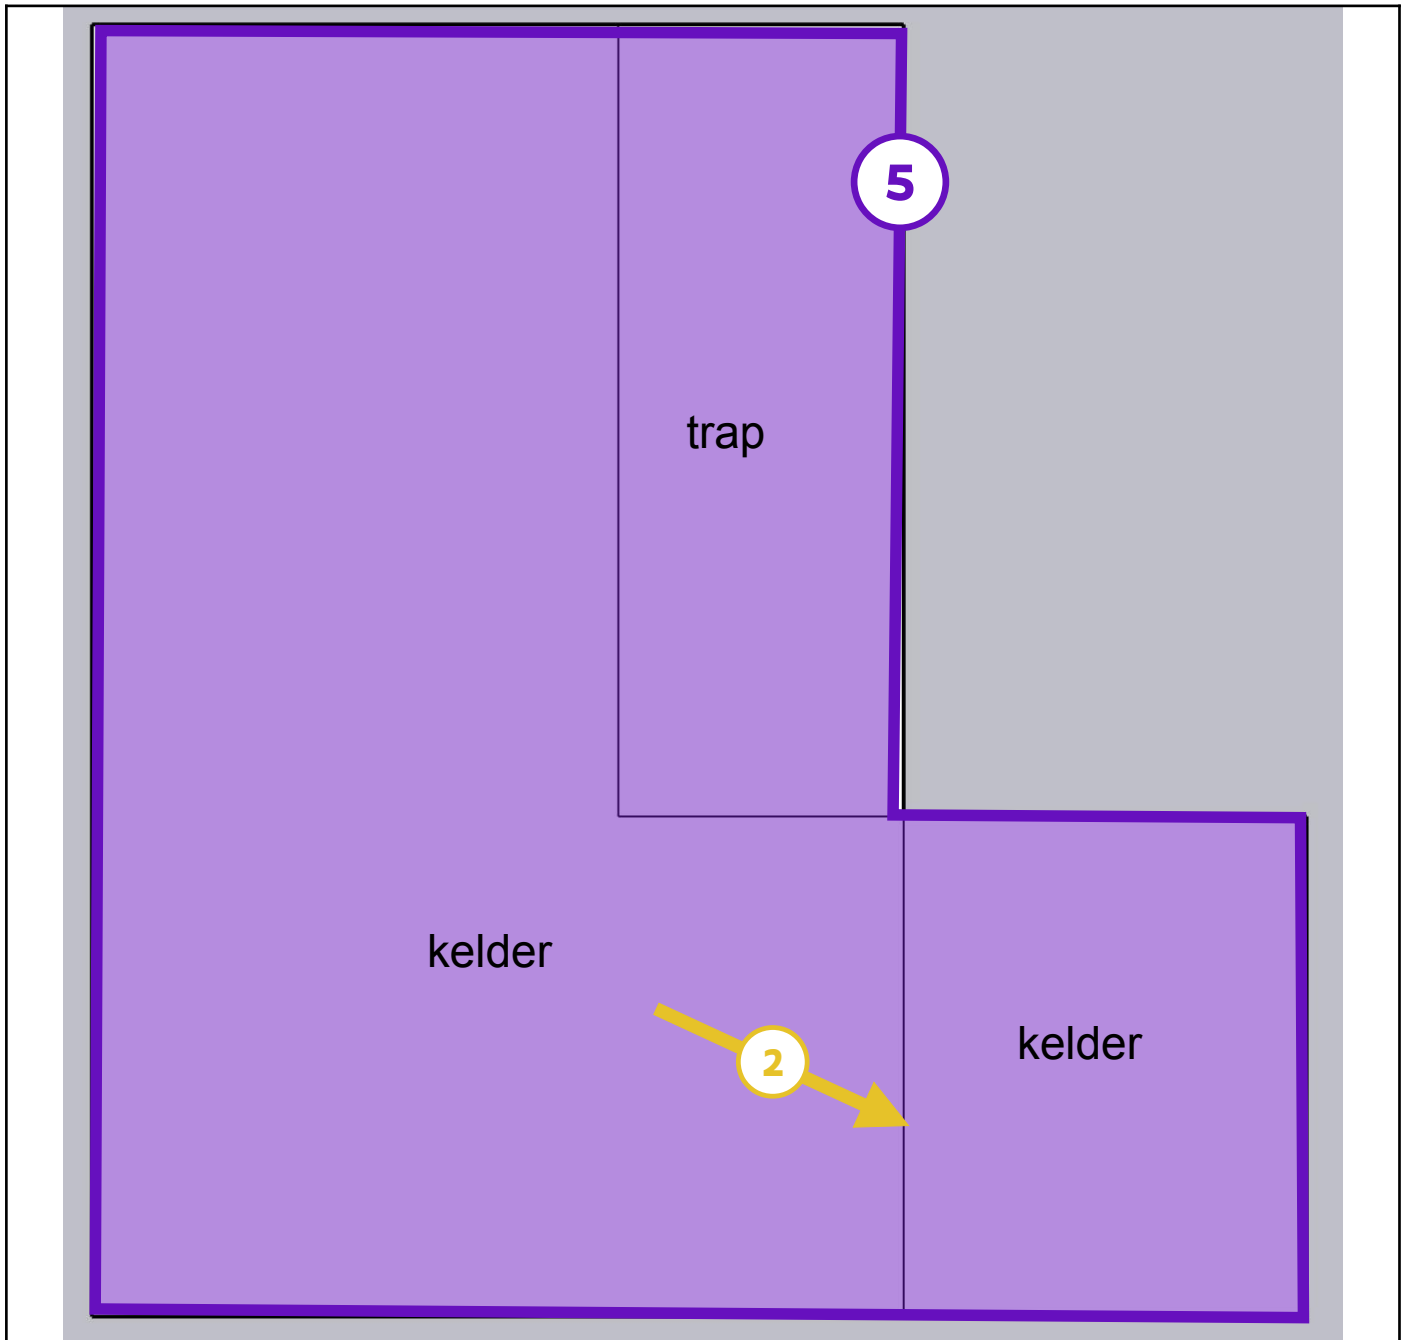
Plan 1.1: Kelder

Beschrijving	Type	Actie
2. Bakeliet schakelaars - zekeringskast (geen staalname mogelijk)	Asbestmateriaal	Zorgvuldig beheren
5. Vloertegels	Advies	-

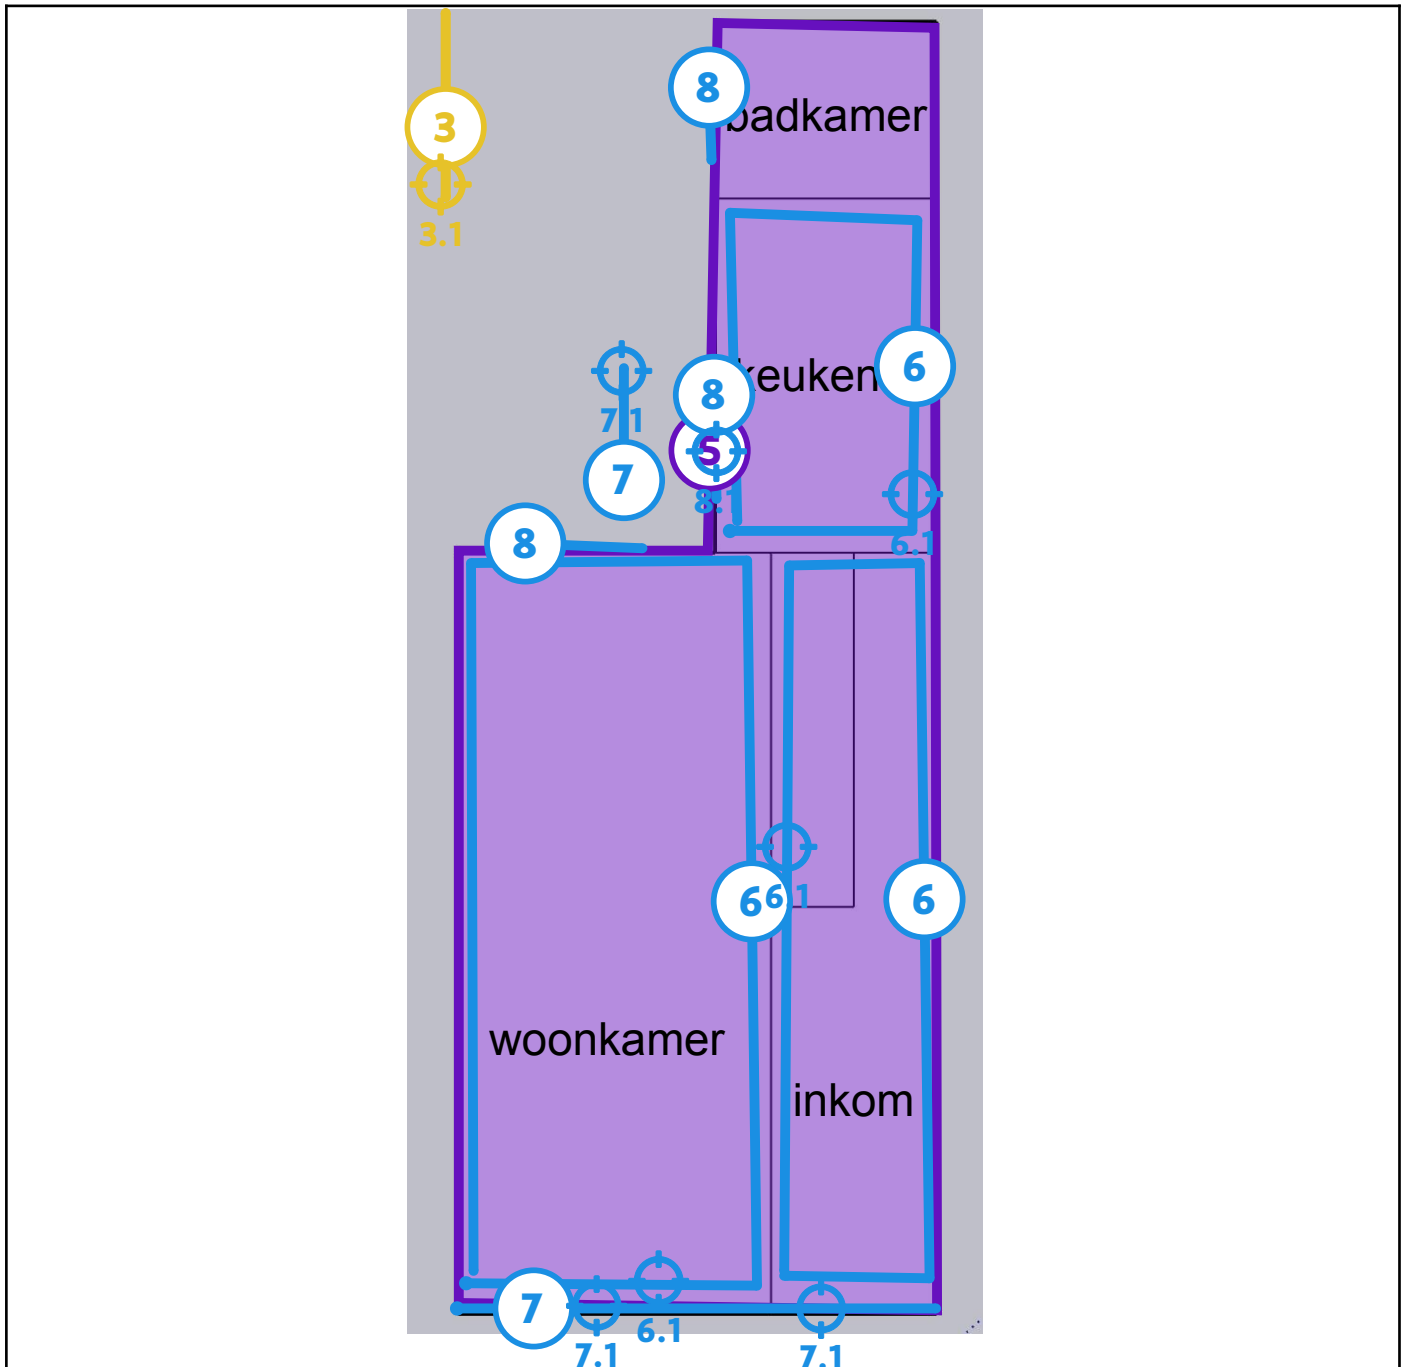
Plan 1.2: Gelijkvloerse verdieping

Beschrijving	Type	Actie
3. Deksteen	Asbestmateriaal	Zorgvuldig beheren
3.1 Code: MM 2	Puntmonster	-
5. Vloertegels	Advies	-

6. Pleisterwerk wanden	Geen asbest	-
6.1 Code: MM4	Mengmonster	-
7. Smeerlaag in cement (buiten)	Geen asbest	-
7.1 Code: MM3	Mengmonster	-
8. Kitramen (kader en glas)	Geen asbest	-
8.1 Code: MM 3	Puntmonster	-

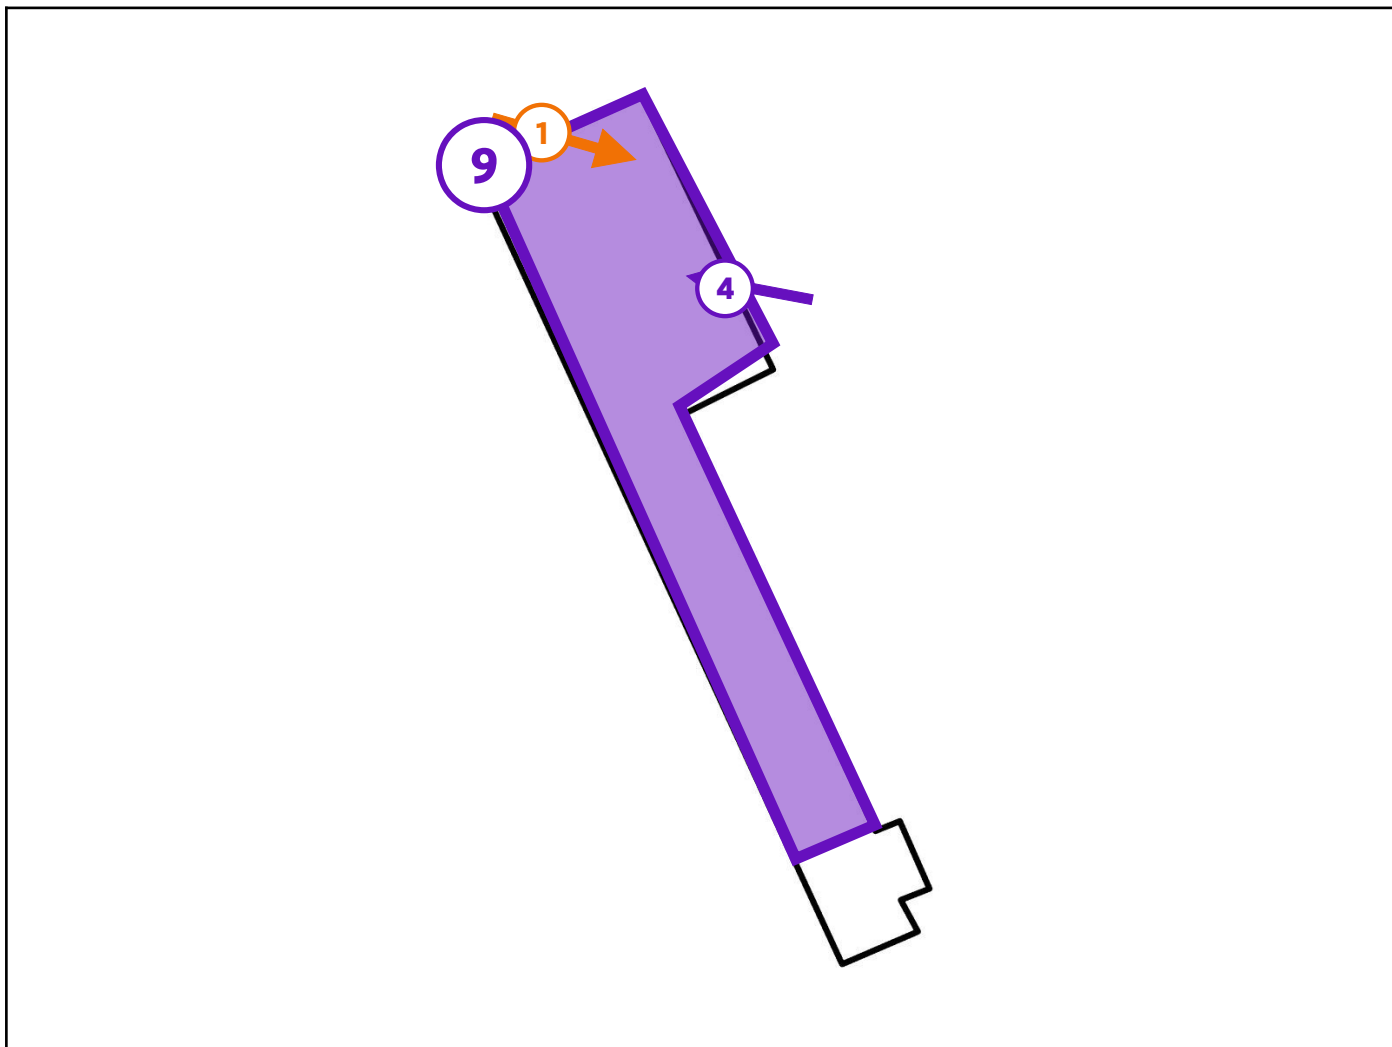
Plan 1.6: Dak

Beschrijving	Type	Actie
1. Rookgaskanaal in asbest cement	Asbestmateriaal	Verwijderen
4. Schoorsteen rookgaskanaal	Beperking	-
9. Dakbedekking in dakpannen (niet verdacht)	Overige ruimte of materiaal	-

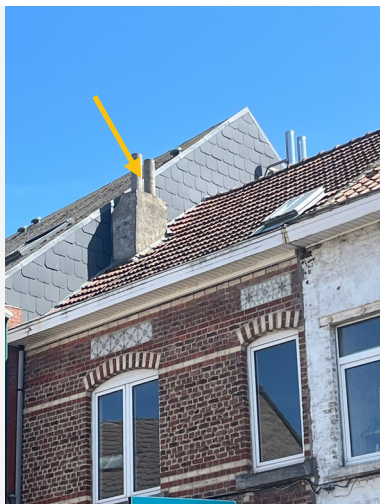
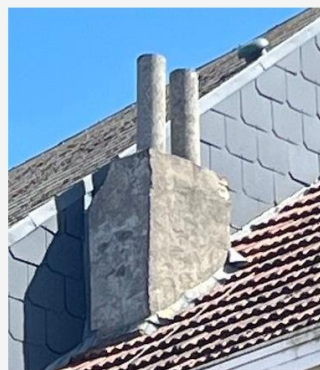
Dit type buis bevat meestal asbest.

Vermoedelijk loopt de buis door in een kanaal in de gemetste schouw, dit vereist specifieke bijkomende maatregelen en voldoende expertise om deze buis correct te verwijderen zonder de buis stuk te maken. Bij het verwijderen kan stof voorkomen.

Eindbeoordeling materiaalrisico	Laag materiaalrisico en/of verlaagde kans op vezelvrijgave
---------------------------------	--

Gebondenheid	Categorie 1: hechtgebonden in oorsprong
Asbestsoort (vezeltype)	Crocidoliet aanwezig
Asbestconcentratie	Laag (< 50%)
Afschermingsgraad van het gehele materiaal	Geheel of deels vrij aan de buitenlucht, maar geen contact met binnenlucht
Toestand van het materiaal	Licht beschadigd, licht verweerd. Intacte calciumsilicaatplaat of materiaal met categorie 3-gebondenheid

Beschrijving	Rookgaskanaal in asbest cement
Omgeving	Buiten
Primaire drager	HVAC infrastructuur en uitrusting
Asbestmateriaal	Rookgaskanaal
Bindmiddel van asbestmateriaal	Cement
Gebondenheid op basis van bindmiddel	Hecht
Hoeveelheid (lengte - omtrek - dikte - aantal)	<ul style="list-style-type: none"> • 2,00 m - 30,00 cm - 1,50 cm - 6 stuks
Totaal volume	0,054 m ³
Eenvoudig bereikbaar	Ja
Bevestigingswijze	<ul style="list-style-type: none"> • Geklemd • Verlijmd, ingegoten, versmeerd
Identificatiemethode	<p>De asbestdeskundige beoordeelt het materiaal als asbestverdacht en dus asbesthoudend, en dit zonder monstername.</p> <p>Motivatie: Er is een onderzoeksbeperking die monstername verhindert; De ruimte of het materiaal bevindt zich hoger dan 3,5 meter vanaf een vaste ondergrond.</p>
Destructieve handeling voor identificatie	Nee
Opmerking	Deze oppervlakte werd niet gemeten, maar geschat op basis van een benadering voor alle aanwezige rookgaskanalen. Deze schatting mag niet worden gebruikt als maatstaf voor heffingen.

Verwijderen

- Zorg voor een veilig beheer. Vermijd het beschadigen van het asbestmateriaal. Controleer de toestand jaarlijks op wijzigingen.
- Voer bijkomende staalname(s) uit.

- Eenvoudige handelingen: enkel door erkend asbestverwijderaar
Er werd geen staal genomen van het materiaal, dit met kans op breuk - schade.

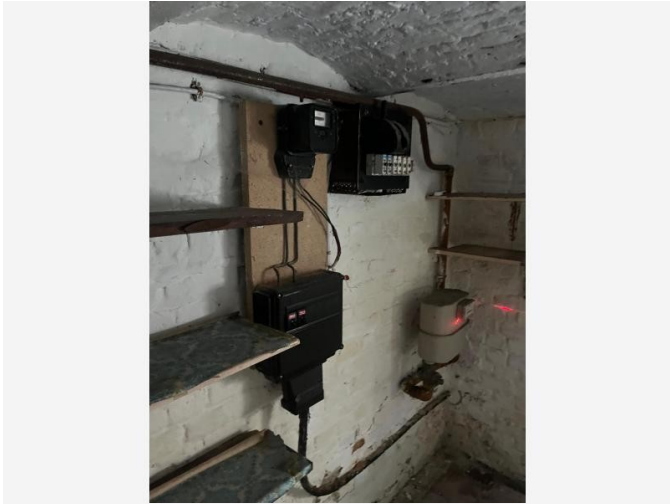
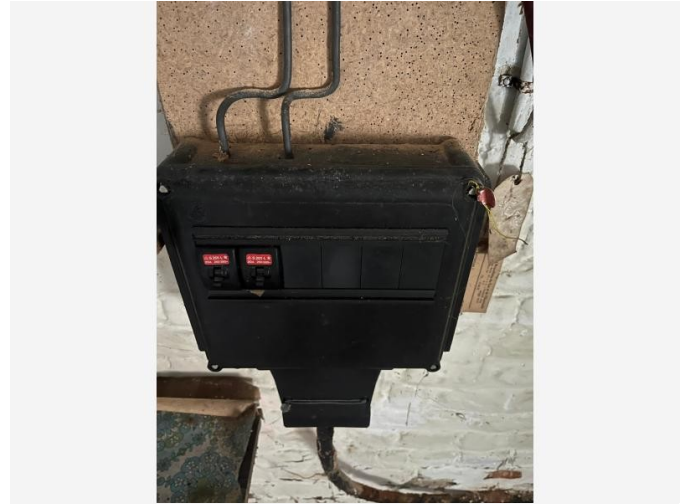
Fiche 2: Bakeliet schakelaars - zekeringskast (geen staalname mogelijk)

Laag materiaalrisico en/of verlaagde kans op vezelvrijgave

Gebondenheid	Categorie 1: hechtgebonden in oorsprong
Asbestsoort (vezeltype)	Crocidoliet aanwezig
Asbestconcentratie	Laag (< 50%)
Afschermingsgraad van het gehele materiaal	Geheel of deels vrij aan de binnenlucht, maar geen contact met binnenluchtstromen
Toestand van het materiaal	Onbeschadigd, niet verweerd

Beschrijving	Bakeliet schakelaars - zekeringskast (geen staalname mogelijk)
Omgeving	Binnen
Primaire drager	Communicatie en elektrische infrastructuur en uitrusting
Asbestmateriaal	Plaat, paneel, tablet - Type Bakeliet
Bindmiddel van asbestmateriaal	Kunststof of -hars
Gebondenheid op basis van bindmiddel	Hecht
Hoeveelheid (oppervlakte - dikte - aantal)	<ul style="list-style-type: none"> • 0,05 m² - 1,00 cm - 1 stuk
Totaal volume	< 0,001 m ³
Eenvoudig bereikbaar	Ja
Bevestigingswijze	<ul style="list-style-type: none"> • Geschroefd
Identificatiemethode	<p>De asbestdeskundige beoordeelt het materiaal als asbestverdacht en dus asbesthoudend, en dit zonder monstername.</p> <p>Motivatie: De monstername brengt andere schade aan dan schade die inherent is aan de monstername.</p>
Destructieve handeling voor identificatie	Nee
Opmerking	De hoeveelheid is een zo nauwkeurig mogelijke opmeting, waar evenwel kleine afwijkingen op mogelijk zijn.

Zorgvuldig beheren

- Zorg voor een veilig beheer. Vermijd het beschadigen van het asbestmateriaal. Controleer de toestand jaarlijks op wijzigingen.
- Voer bijkomende staalname(s) uit.

- Eenvoudige handelingen: mag via doe-het-zelf of door werknemer(s) met opleidingsattest eenvoudige handelingen
Deze toepassing mag door een aannemer die over een opleidingsattest eenvoudige handelingen beschikt of door een particulier (doe-het-zelver), verwijderd worden indien er geen verhoogd risico op vrijgave van asbestvezels (max. concentratie 0,01 vezels/cm³ - CODEX Art. VI.3-54) ontstaat en de toepassing voorafgaand wordt gefixeerd/bevochtigd. De individuele elementen moeten zonder machinale werktuigen (boormachine, slijpschijf, hogedrukreiniger, etc.) en zonder breken of gooien een voor een losgemaakt worden en dubbel en luchtdicht verpakt afgevoerd worden naar een erkend afvalpunt (recyclagepark). Daar moeten ze voorzichtig in de container voor asbestafval worden gelegd. Op het recyclagepark worden uitsluitend hechtgebonden asbestmaterialen aanvaard. Niet-hechtgebonden asbestmaterialen kunnen enkel bij een erkend asbestverwijderaar of asbestafvalverwerker worden aangeboden.

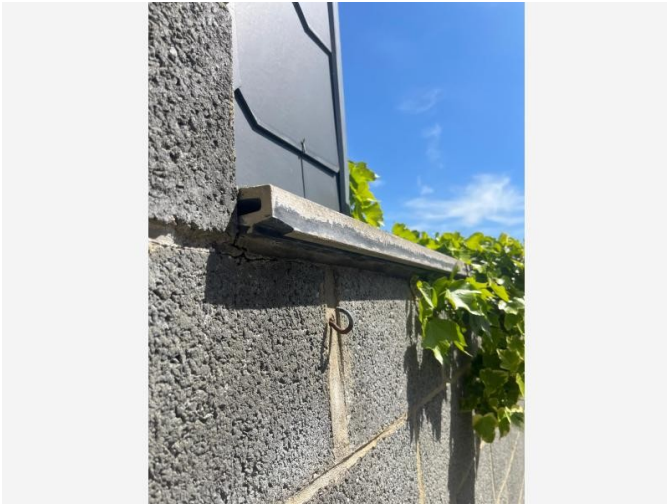
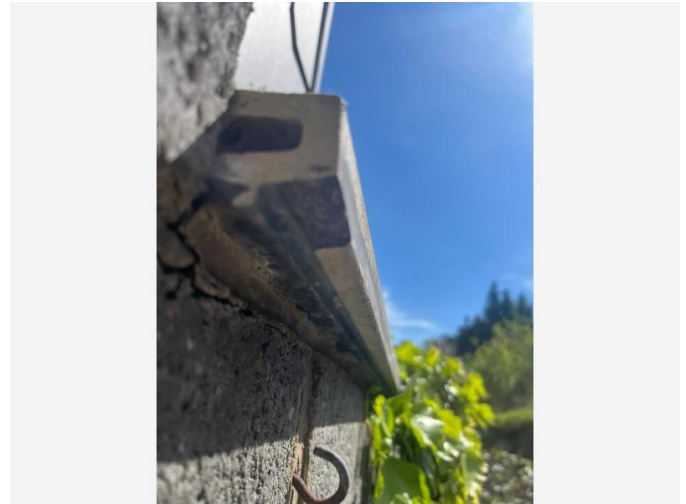
Eindbeoordeling materiaalrisico	Zeer laag materiaalrisico en/of zeer lage kans op vezelvrijgave
---------------------------------	---

Gebondenheid	Categorie 1: hechtgebonden in oorsprong
Asbestsoort (vezeltype)	Alleen chrysotiel aanwezig
Asbestconcentratie	Laag (< 50%)
Afschermingsgraad van het gehele materiaal	Geheel of deels vrij aan de buitenlucht, maar geen contact met binnenlucht
Toestand van het materiaal	Onbeschadigd, niet verweerd

#	Type	Referentie	Resultaat
3.1	Puntmonster	MM 2	Chrysotiel

Beschrijving	Deksteen
Omgeving	Buiten
Primaire drager	Wand vrijstaand (scheidingsmuur, ...)
Asbestmateriaal	Deksteen, muurkap - Vol
Bindmiddel van asbestmateriaal	Cement
Gebondenheid op basis van bindmiddel	Hecht
Hoeveelheid (oppervlakte - dikte - aantal)	• 1,00 m ² - 4,00 cm - 1 stuk
Totaal volume	0,04 m ³
Eenvoudig bereikbaar	Ja
Bevestigingswijze	• Verlijmd, ingegoten, versmeerd
Identificatiemethode	Een monstername door de asbestdeskundige met laboanalyse door een asbestlabo.
Destructieve handeling voor identificatie	Nee
Opmerking	De hoeveelheid is een zo nauwkeurig mogelijke opmeting, waar evenwel kleine afwijkingen op mogelijk zijn.

Zorgvuldig beheren

- Zorg voor een veilig beheer. Vermijd het beschadigen van het asbestmateriaal. Controleer de toestand jaarlijks op wijzigingen.

- Eenvoudige handelingen: mag via doe-het-zelf of door werknemer(s) met opleidingsattest eenvoudige handelingen
Deze toepassing mag door een aannemer die over een opleidingsattest eenvoudige handelingen beschikt of door een particulier (doe-het-zelver), verwijderd worden indien er geen verhoogd risico op vrijgave van asbestvezels (max. concentratie 0,01 vezels/cm³ - CODEX Art. VI.3-54) ontstaat en de toepassing voorafgaand wordt gefixeerd/bevochtigd. De individuele elementen moeten zonder machinale werktuigen (boormachine, slijpschijf, hogedrukreiniger, â†) en zonder breken of gooien een voor een losgemaakt worden en dubbel en luchtdicht verpakt afgevoerd worden naar een erkend afvalpunt (recyclagepark). Daar moeten ze voorzichtig in de container voor asbestafval worden gelegd. Op het recyclagepark worden uitsluitend hechtgebonden asbestmaterialen aanvaard. Niet-hechtgebonden asbestmaterialen kunnen enkel bij een erkend asbestverwijderaar of asbestafvalverwerker worden aangeboden.

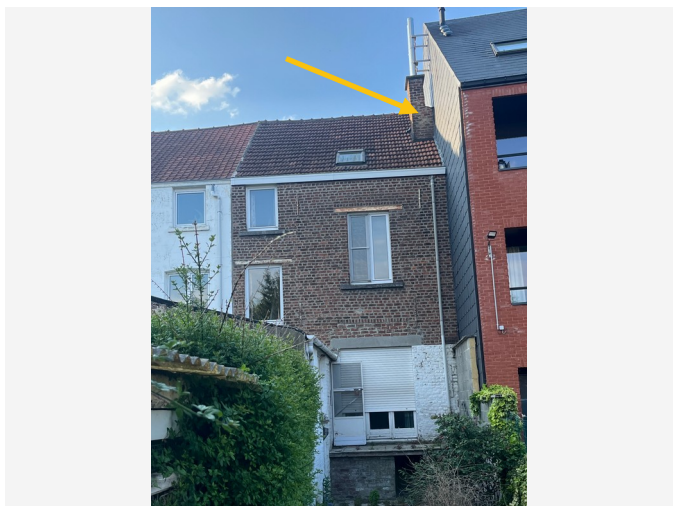
Tijdelijke beperking

Reden: Het te onderzoeken materiaal situeert zich hoger dan 3,50 m te rekenen vanaf een veilige ondergrond

Uitleg van de asbestdeskundige: Het rookgaskanaal is niet beoordeeld. Aan de binnenzijde is de kachel aangesloten. Aan de buitenzijde is het hoger dan 3,5 meter om de schoorsteen te inspecteren. Het is niet zichtbaar of er een asbestverdacht rookgaskanaal aanwezig is in de schoorsteen. Conform ons inspectieprotocol mogen wij een beperking inroepen voor hoogtes hoger dan 3,5 m. Indien men dit wil laten onderzoeken, dient er een nieuwe afspraak gemaakt te worden en moet er een hoogtewerker voorzien worden, evenals iemand die bevoegd is om deze te bedienen en eventueel een techniek die de al dan niet aanwezige schouwhoek kan afnemen en weer terugplaatsen.

(Asbest)materiaal	Rookgaskanaal
Karakterisatie	Asbest (verdacht)
Primaire drager	HVAC infrastructuur en uitrusting

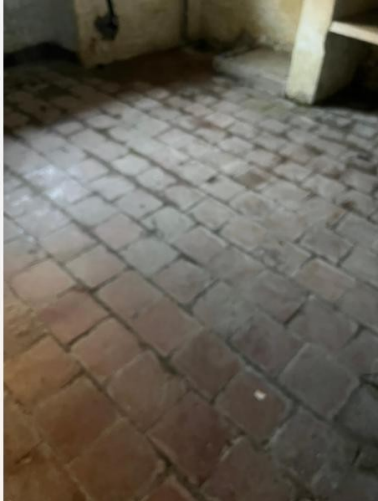
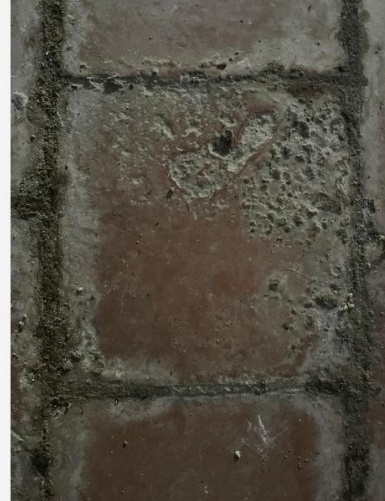
Er waren geen beschadigde tegels dus kon niet worden vastgesteld of de tegels of tegellijm eventueel asbesthoudend is. Hiervoor is destructief onderzoek nodig

Basis voor advies	Beoordeling op basis van expertise met een vaststelling door de asbestdeskundige.
--------------------------	---

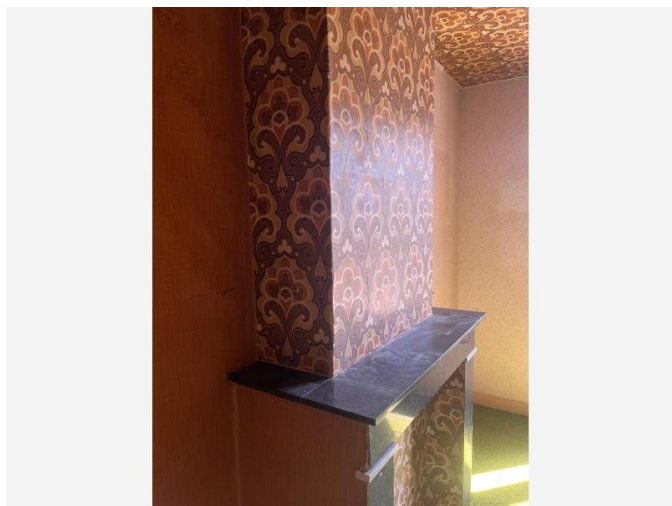
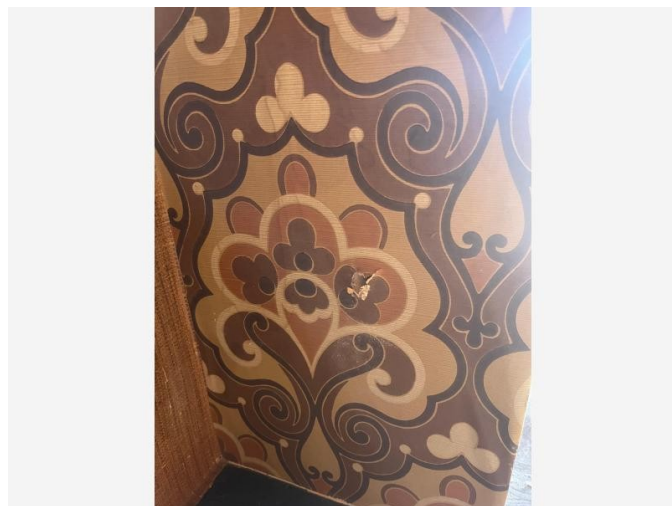
Geen asbest

#	Type	Referentie	Resultaat
6.1	Mengmonster	MM4	Geen asbest

Beschrijving	Pleisterwerk wanden
Omgeving	Binnen
Primaire drager	Binnenwand
Bindmiddel van materiaal	Gips - kalk
Gebondenheid op basis van bindmiddel	Niet-hechtgebonden
Hoeveelheid (oppervlakte - dikte - aantal)	• 250,00 m ² - 2,00 cm - 1 stuk
Totaal volume	5,00 m ³
Identificatiemethode	Een monstername door de asbestdeskundige met laboanalyse door een asbestlabo.
Destructieve handeling voor identificatie	Nee
Opmerking	De hoeveelheid is een zo nauwkeurig mogelijke opmeting, waar evenwel kleine afwijkingen op mogelijk zijn. In de gevallen waar dit praktisch mogelijk is, wordt staalname uitgevoerd conform het inspectieprotocol: in een droge ruimte zoals een slaapkamer of een leefruimte, in een verwarmde natte ruimte zoals een keuken of badkamer, in een traphal en in een stookruimte.

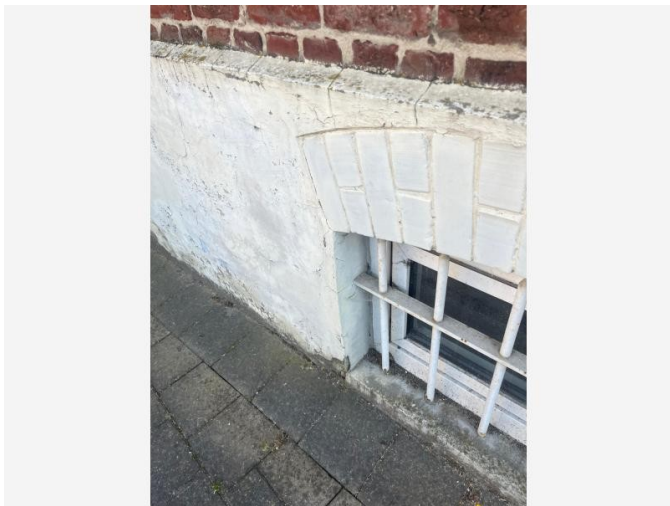
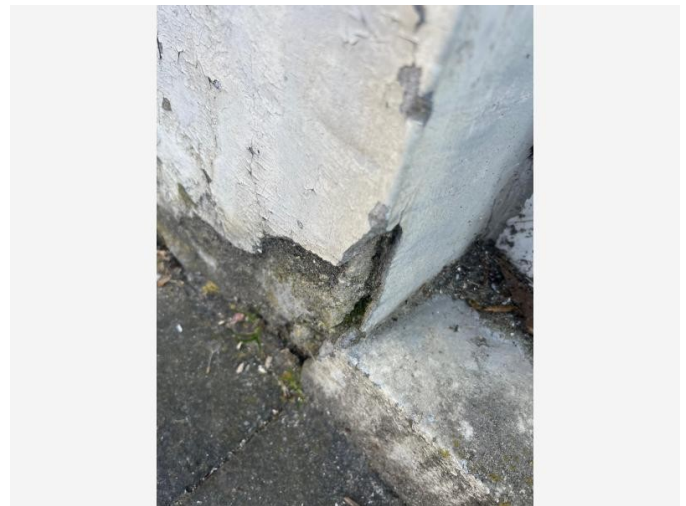
Geen asbest

#	Type	Referentie	Resultaat
7.1	Mengmonster	MM3	Geen asbest

Beschrijving	Smeerlaag in cement (buiten)
Omgeving	Buiten
Primaire drager	Wand buitenschil
Bindmiddel van materiaal	Cement
Gebondenheid op basis van bindmiddel	Hecht
Hoeveelheid (gewicht - aantal)	<ul style="list-style-type: none">• 500,00 kg - 1 stuk
Totaal gewicht	500,00 kg
Identificatiemethode	Een monstername door de asbestdeskundige met laboanalyse door een asbestlabo.
Destructieve handeling voor identificatie	Nee
Opmerking	De hoeveelheid is een zo nauwkeurig mogelijke opmeting. Hieraan kunnen evenwel geen rechten worden ontleend.

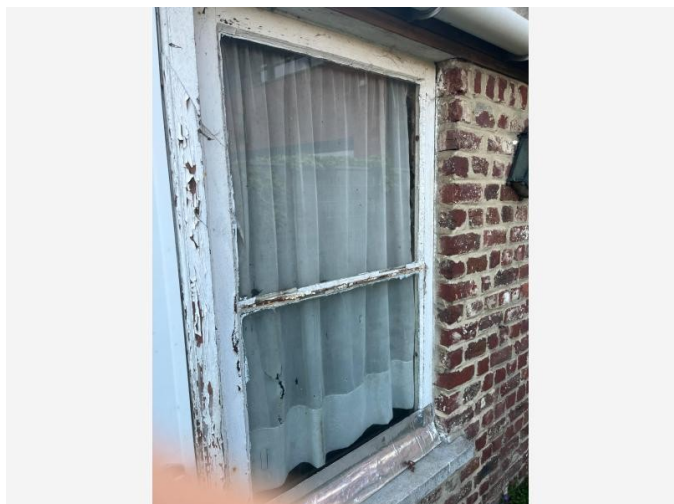
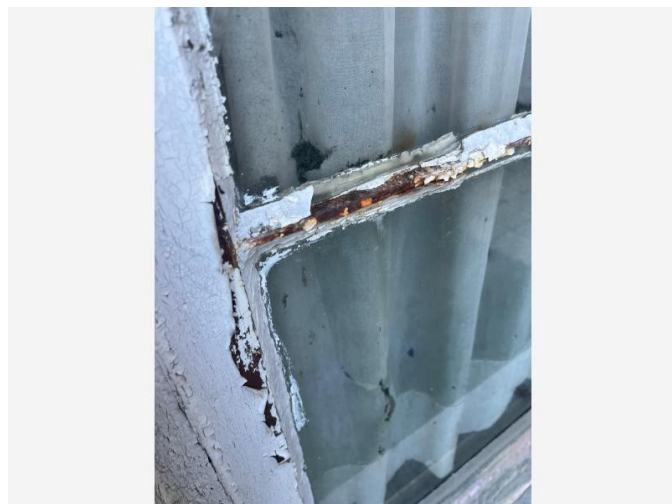
Fiche 8: Kitramen (kader en glas)

Geen asbest

#	Type	Referentie	Resultaat
8.1	Puntmonster	MM 3	Geen asbest

Beschrijving	Kitramen (kader en glas)
Omgeving	Grenst aan binnen- en buitenlucht
Primaire drager	Wandopening verticaal (raam, deur, ...)
Bindmiddel van materiaal	Kitten, mastiek, pasta
Gebondenheid op basis van bindmiddel	Hecht
Hoeveelheid (gewicht - aantal)	<ul style="list-style-type: none">• 1,20 kg - 1 stuk
Totaal gewicht	1,20 kg
Identificatiemethode	Een monstername door de asbestdeskundige met laboanalyse door een asbestlabo.
Destructieve handeling voor identificatie	Nee
Opmerking	Deze oppervlakte, volumes en gewichten zijn niet gemeten, maar geschat op basis van een benadering van de aanwezige katten (de opgegeven hoeveelheden mogen niet gebruikt worden als maatstaf voor heffingen).

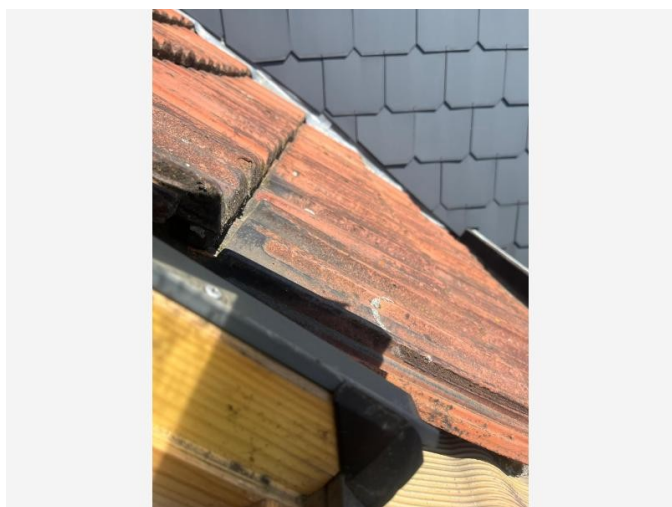
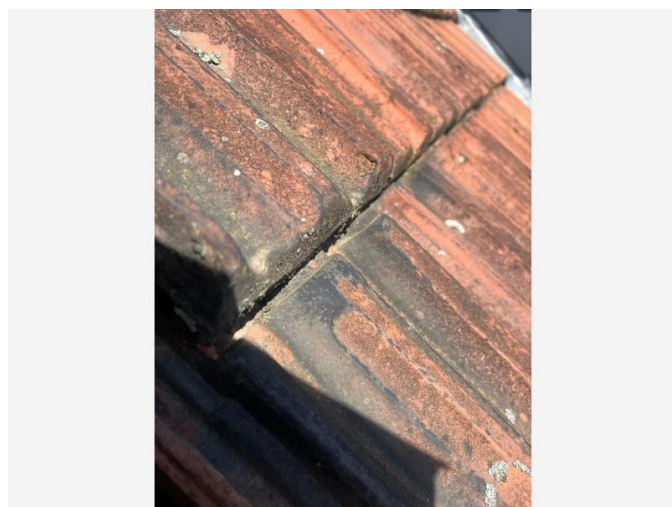
Beschrijving	Notitie	Terug te vinden op plannen
Fiche 9: Dakbedekking in dakpannen (niet verdacht)	De dakbedekking is niet-asbestverdacht.	Plan 1.6: Dak
