# Asbestinventarisatetest

Kasteelstraat 13, 1730 Asse

Attestnummer : 20250919-000269.000

Uitgegeven op : 19.09.2025

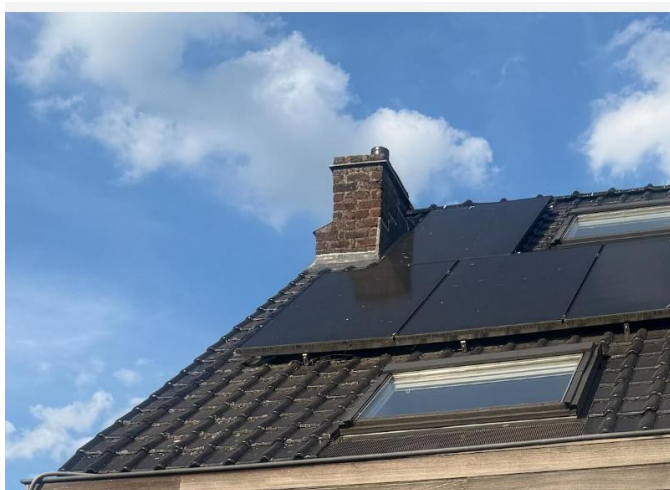
*Situeringfoto*

**Reden:** Het te onderzoeken materiaal situeert zich hoger dan 3,50 m te rekenen vanaf een veilige ondergrond

**Uitleg van de asbestdeskundige:** Hoogte hoger dan 3,50m.

Visueel niet-asbestverdacht.

In de schoorsteen zelf zouden asbestverdachte toepassingen aanwezig kunnen zijn.

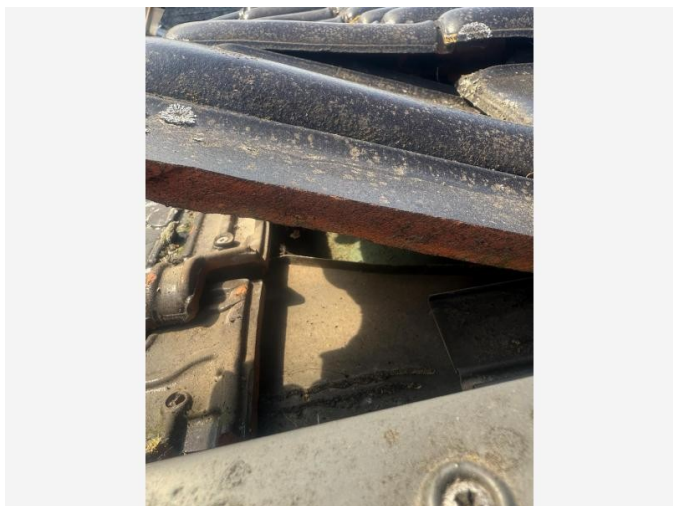
Vrije foto

geen asbestverdachte toepassingen waargenomen.

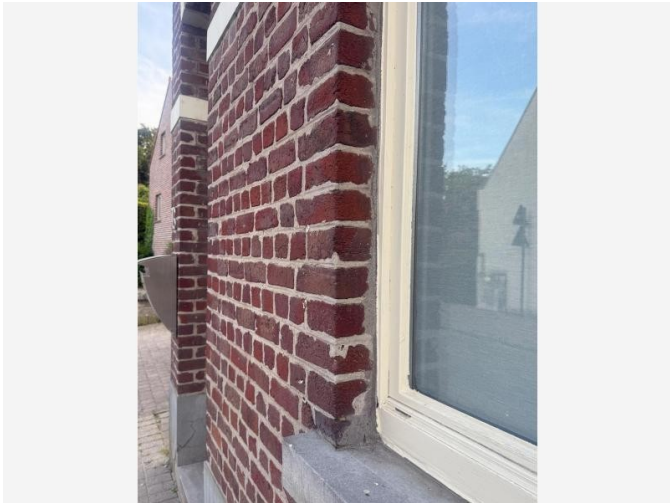
Vrije foto

niet-asbestverdacht.

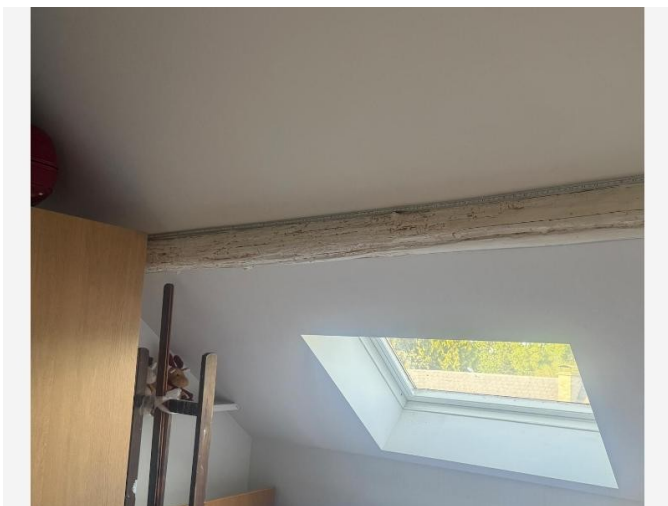
Vrije foto

Achter het vals plafond zouden asbestverdachte toepassingen aanwezig kunnen zijn.

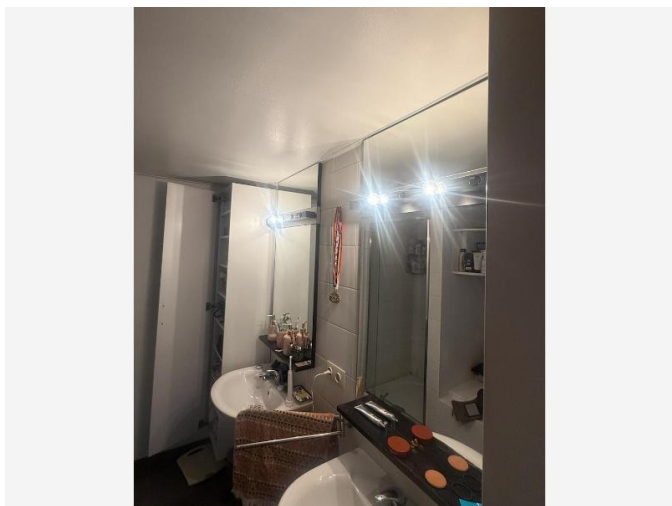
Vrije foto

Achter de tegels zou asbestverdachte tegellijm aanwezig kunnen zijn. Best bemonsteren bij renovatiewerken.

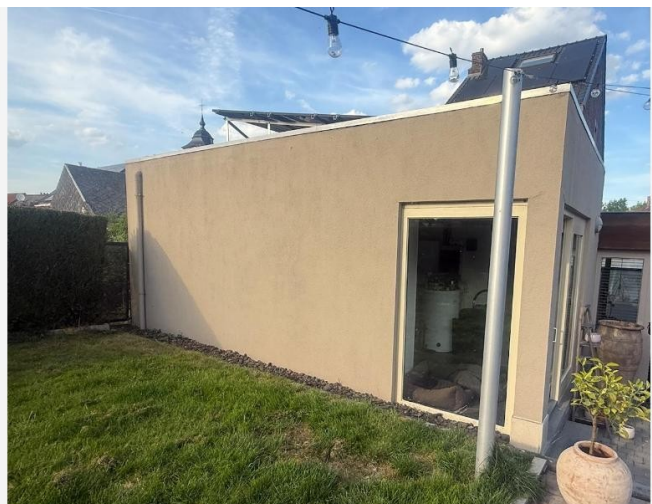
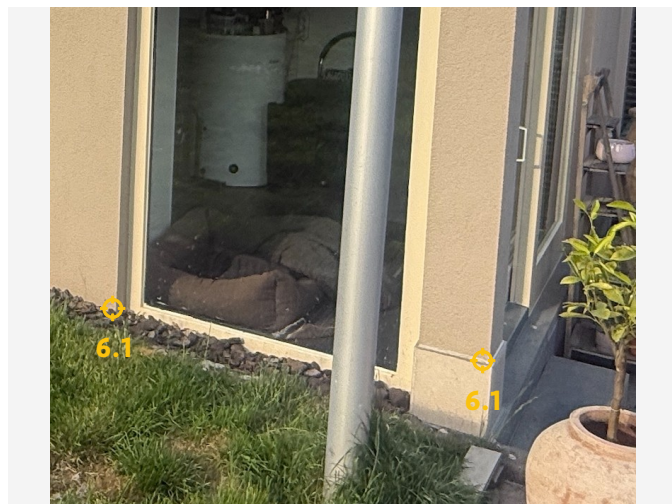
Geen asbest

#	Type	Referentie	Resultaat
6.1	Mengmonster	M03	Geen asbest

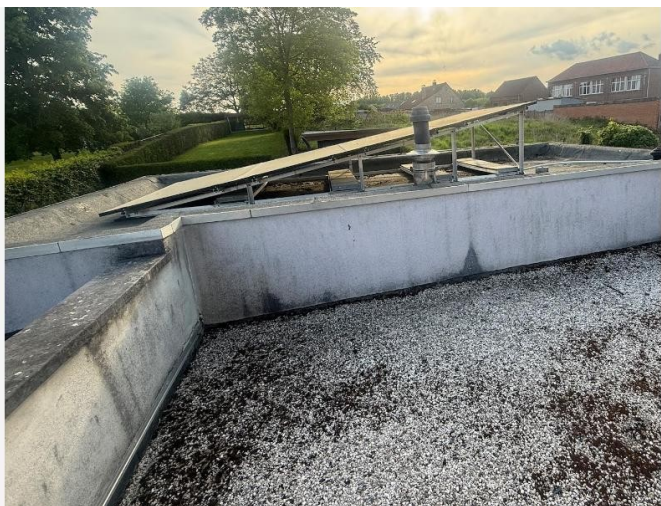
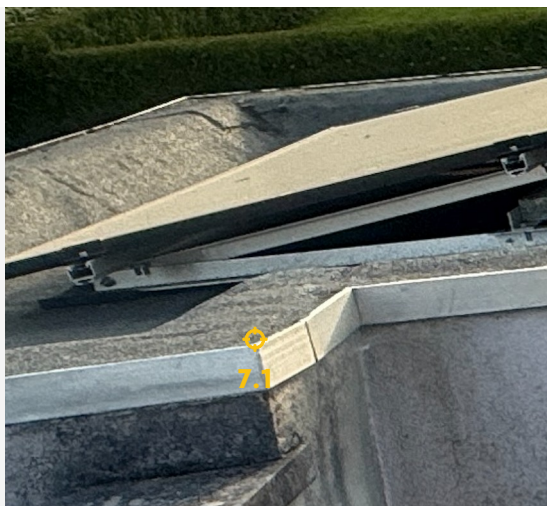
## Fiche 7: roofing

Geen asbest

#	Type	Referentie	Resultaat
7.1	Puntmonster	M02	Geen asbest

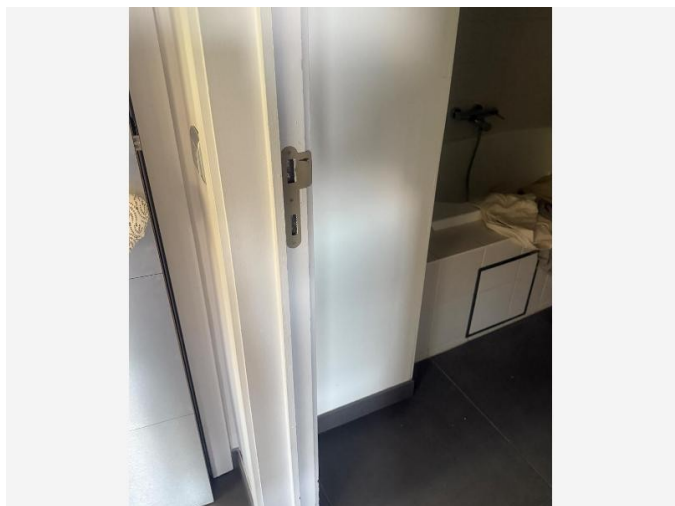
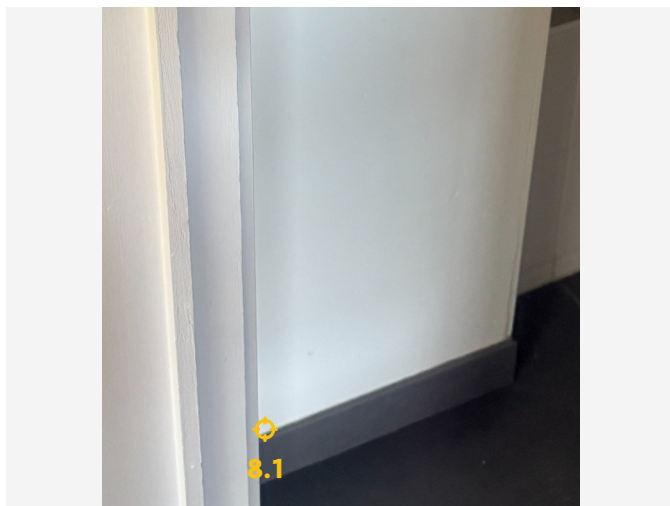
Geen asbest

#	Type	Referentie	Resultaat
8.1	Mengmonster	M01	Geen asbest

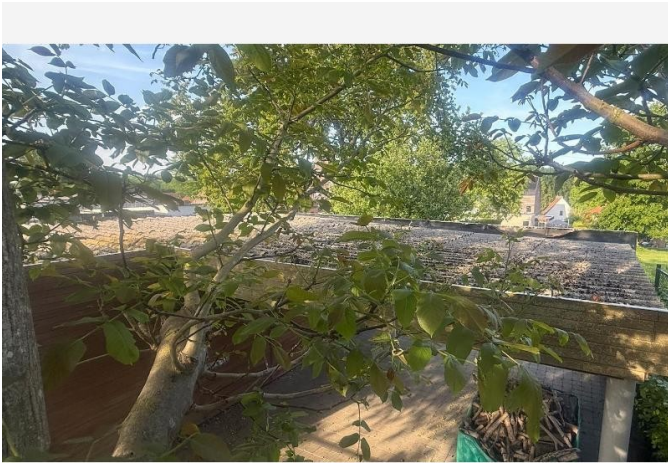
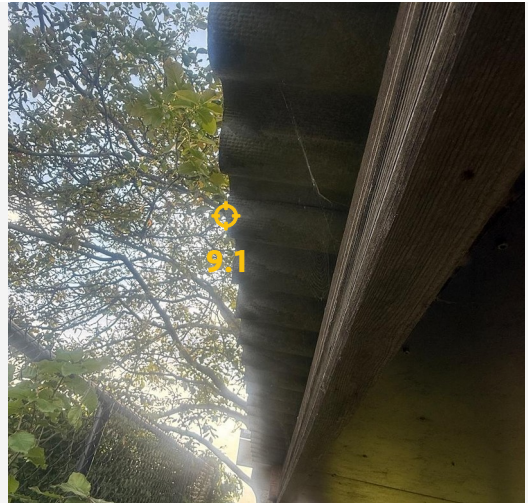
## Fiche 9: golfplaten bijgebouw achter

Geen asbest

#	Type	Referentie	Resultaat
9.1	Puntmonster	M04	Geen asbest
