# Asbestinventarisatetest

Isidoor Crokaertstraat 290, 1731 Asse

Attestnummer : 20260507-000486.000

Uitgegeven op : 07.05.2026

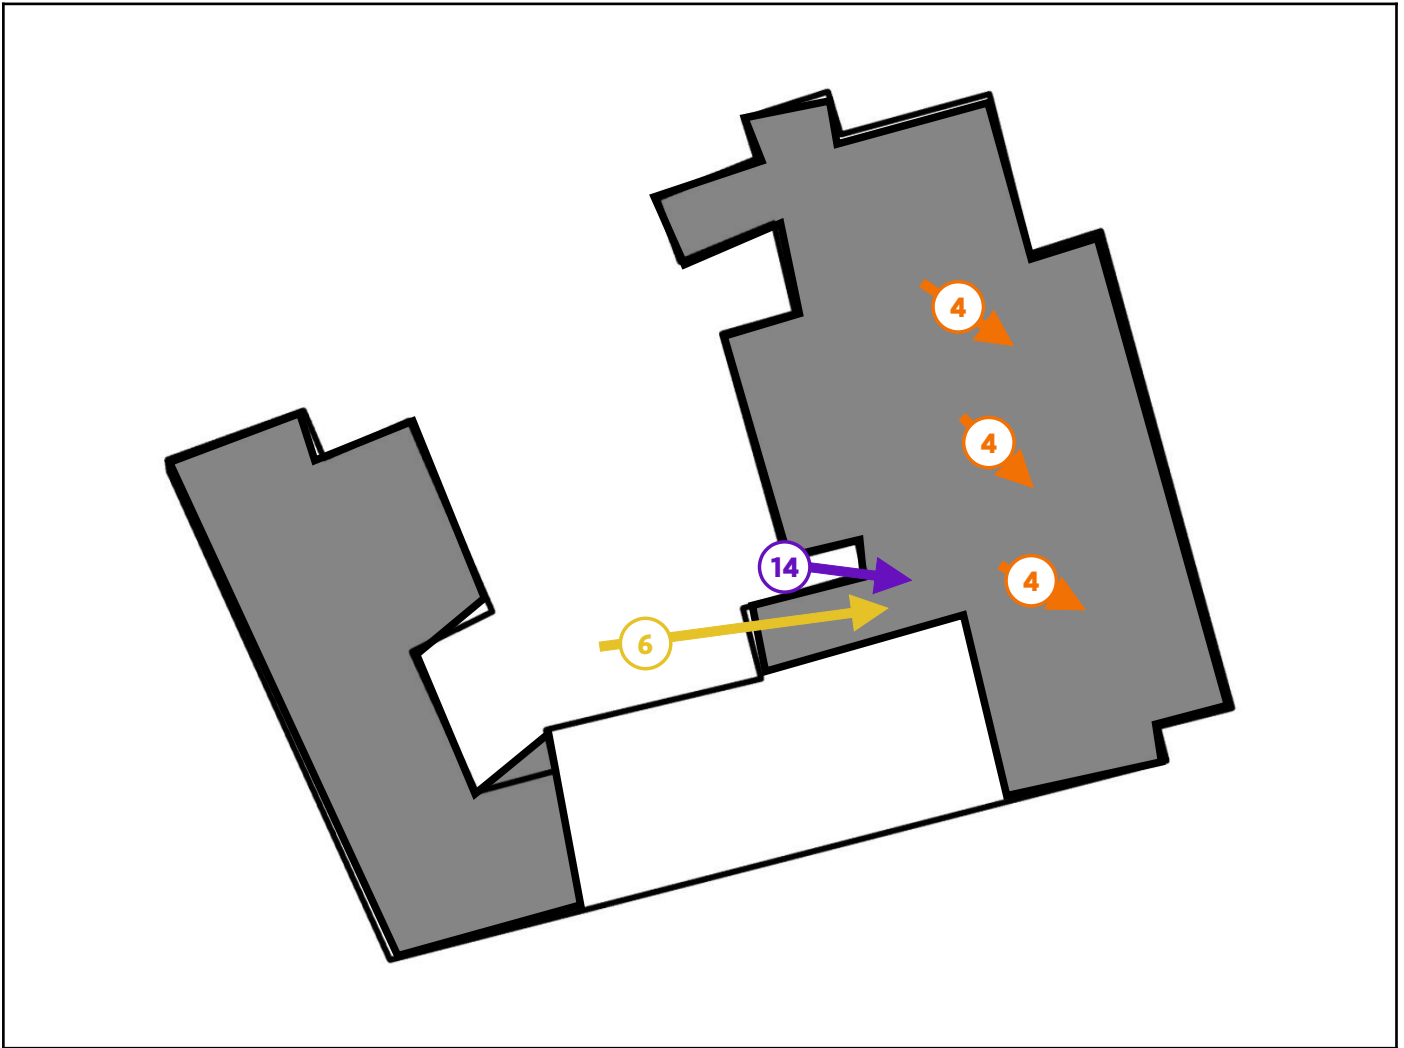
## Plan 1.1: Stallen

Beschrijving	Type	Actie
4. Cementbuis	Asbestmateriaal	Verwijderen
6. CV ketel ( geen info beschikbaar)	Asbestmateriaal	Zorgvuldig beheren
14. Rookgaskanaal	Overige ruimte of materiaal	-

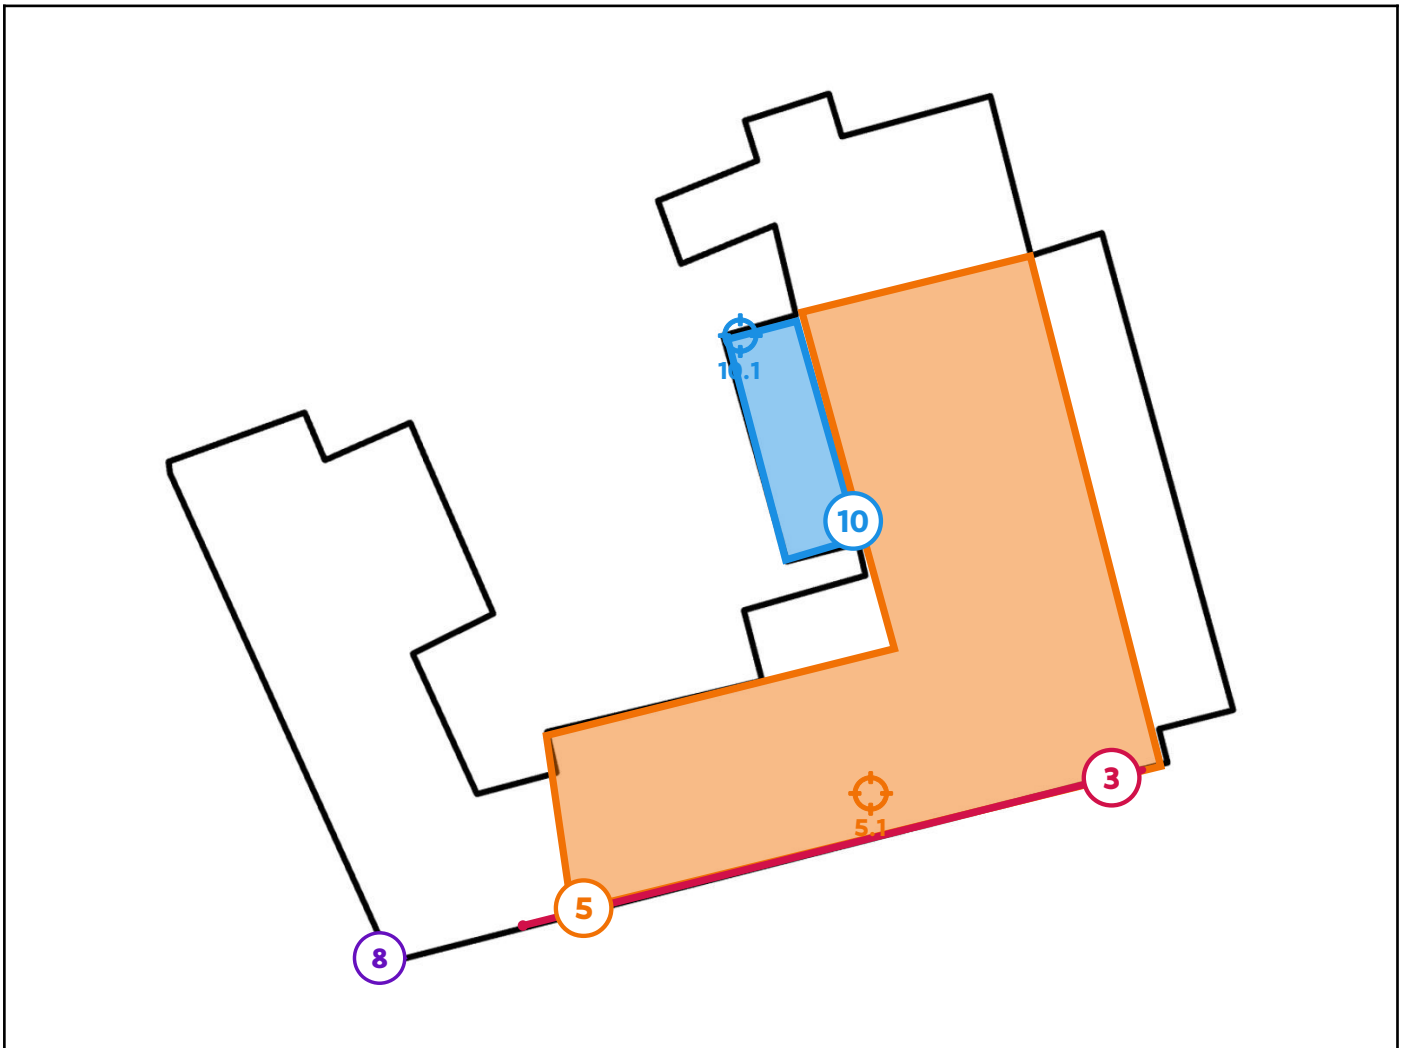
## Plan 1.5: Daken

Beschrijving	Type	Actie
3. Slib in de dakgoot	Asbestmateriaal	Dringend verwijderen
5. Dak in cementleien	Asbestmateriaal	Verwijderen
5.1 Code: MM 2	Puntmonster	-
8. Plafonds uit niet asbestverdacht materiaal	Advies	-
10. Roofing dakbedekking	Geen asbest	-
10.1 Code: MM 4	Puntmonster	-

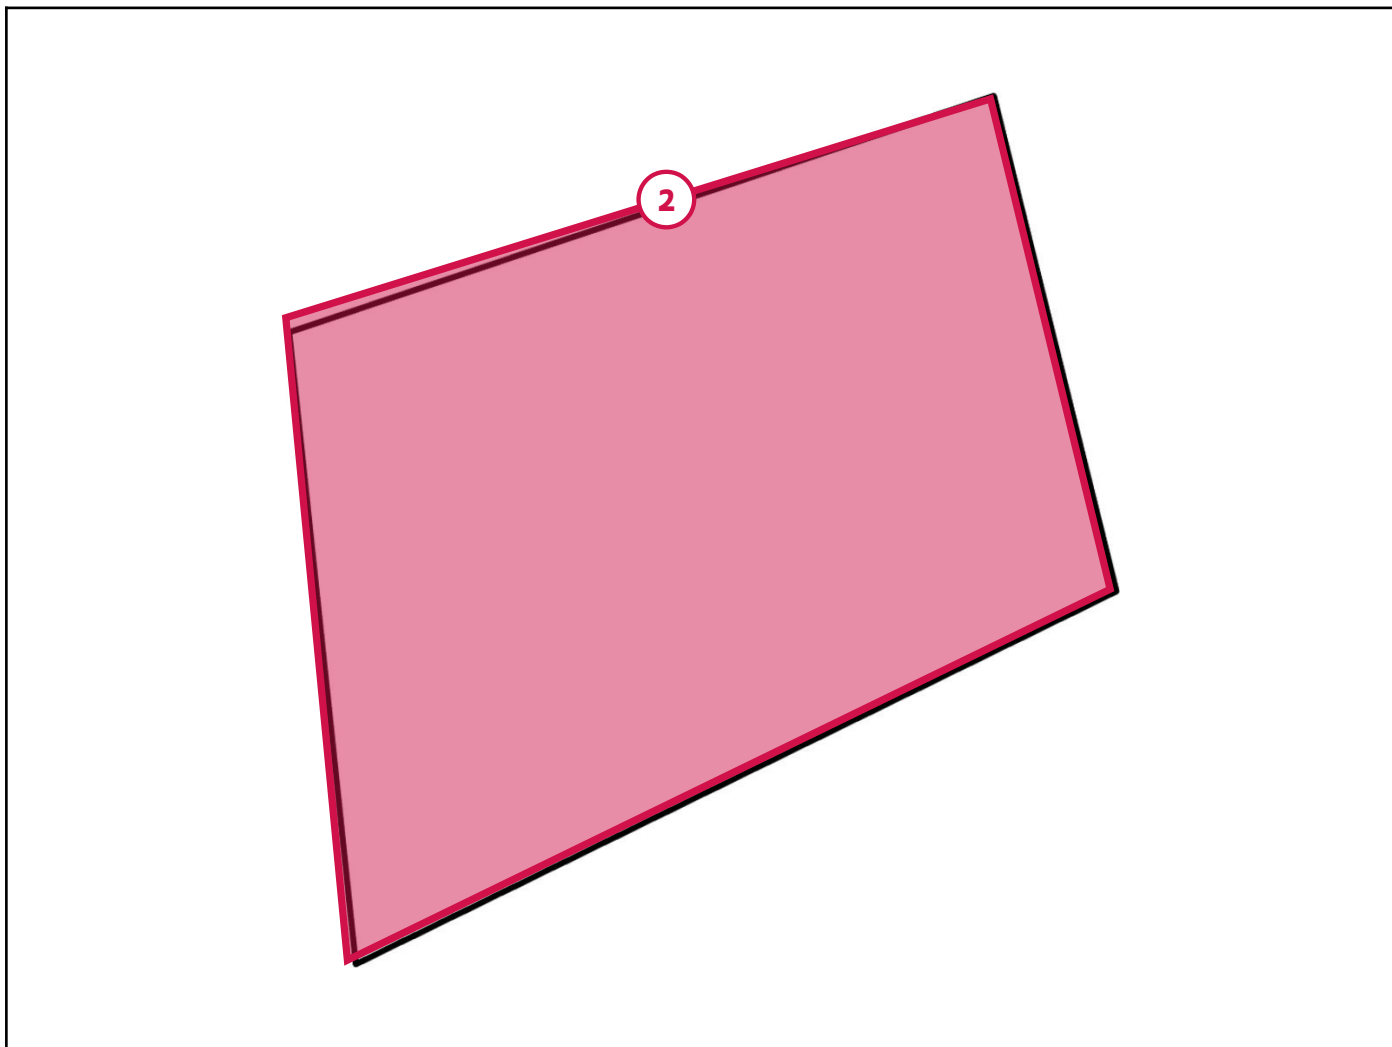
## Plan 2.1: Opslagplaats

Beschrijving	Type	Actie
2. Dak in golfplaten (cement)	Asbestmateriaal	Dringend verwijderen

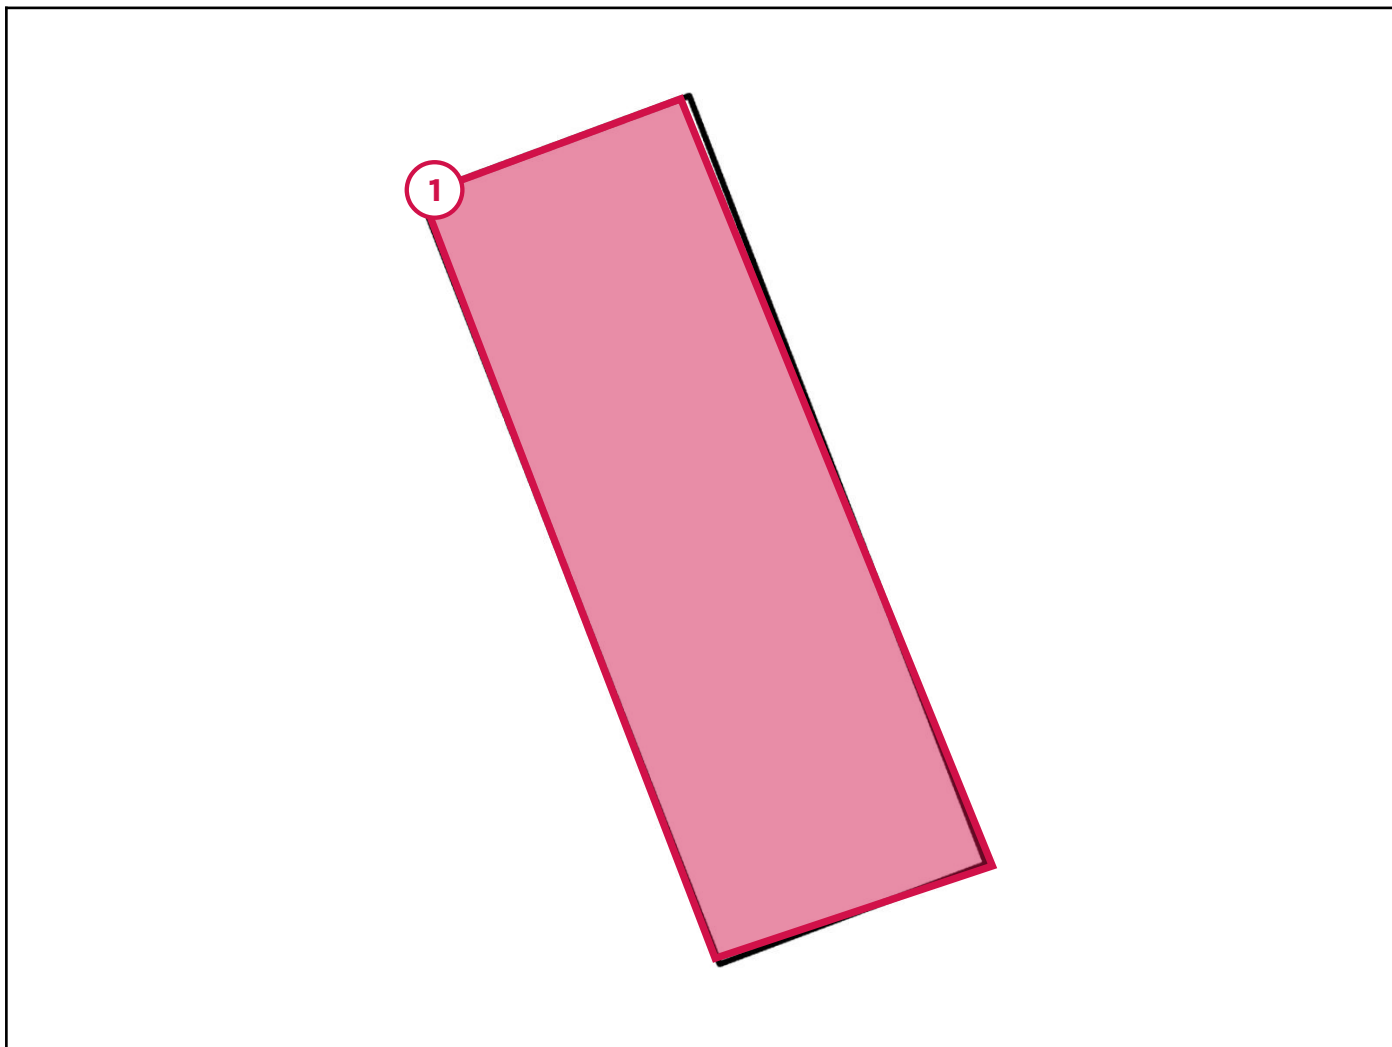
## Plan 3.1: Opslagplaats

Beschrijving	Type	Actie
1. Dak in golfplaten (cement)	Asbestmateriaal	Dringend verwijderen

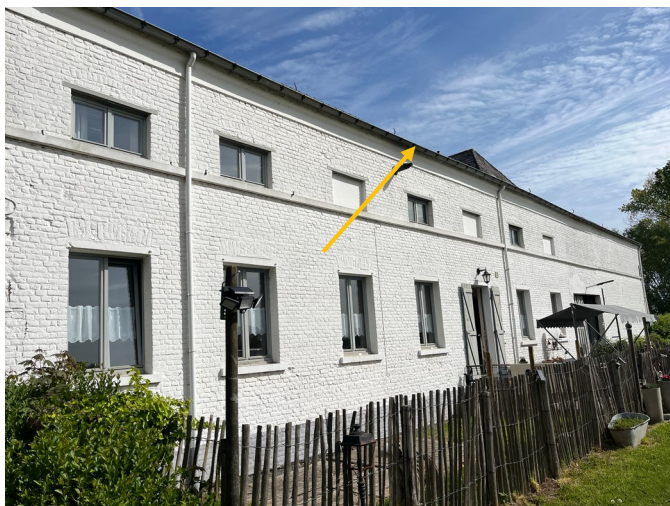
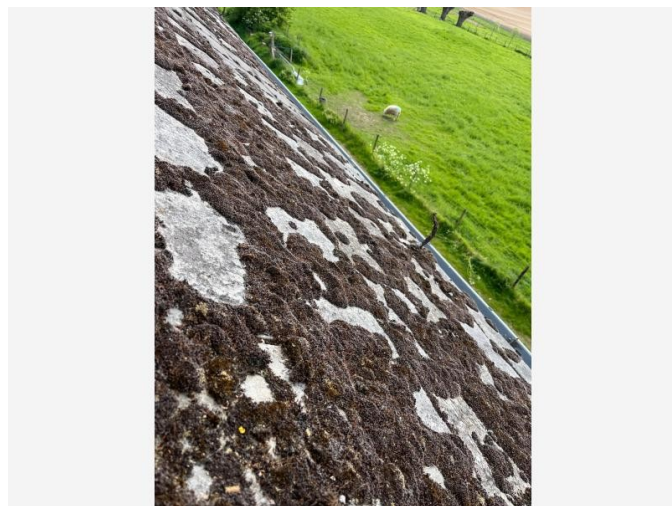
Eindbeoordeling materiaalrisico	Hoog materiaalrisico en/of hoge kans op vezelvrijgave
---------------------------------	---

Gebondenheid	Categorie 1: hechtgebonden in oorsprong
Asbestsoort (vezeltype)	Crocidoliet aanwezig
Asbestconcentratie	Laag (< 50%)
Afschermingsgraad van het gehele materiaal	Geheel of deels vrij aan de binnenlucht, maar geen contact met binnenluchtstromen
Toestand van het materiaal	Matig beschadigd, matig verweerd

Beschrijving	Dak in golfplaten (cement)
Omgeving	Buiten
Primaire drager	Schuin dak
Asbestmateriaal	Dak- en gevelbekleding - Golfplaat
Bindmiddel van asbestmateriaal	Cement
Gebondenheid op basis van bindmiddel	Hecht
Hoeveelheid (oppervlakte - aantal)	<ul style="list-style-type: none"><li>• 50,00 m<sup>2</sup> - 1 stuk</li></ul>
Totale oppervlakte	50,00 m <sup>2</sup>
Eenvoudig bereikbaar	Ja
Bevestigingswijze	<ul style="list-style-type: none"><li>• Geklemd</li><li>• Geschroefd</li></ul>
Identificatiemethode	De asbestdeskundige beoordeelt het materiaal als asbesthoudend, en dit zonder monsternamen.
Destructieve handeling voor identificatie	Nee
Opmerking	De hoeveelheid is een zo nauwkeurig mogelijke opmeting, waar evenwel kleine afwijkingen op mogelijk zijn.

**Dringend verwijderen**

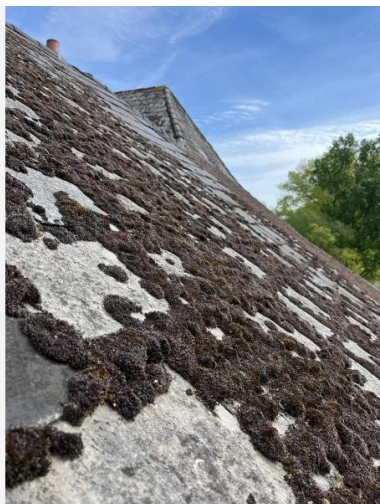
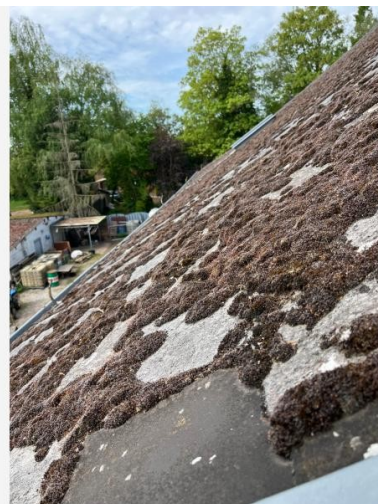
Beschrijving	Slib in de dakgoot
Type afvalstof	Betreft resten (contaminatie) van verwerking of beschadiging
Type resten (contaminatie)	<ul style="list-style-type: none"> <li>• Stof, deeltjes &lt; 4 mm, flinters, gruis (los, opliggend)</li> <li>• Stof, deeltjes &lt; 4 mm, flinters, gruis (vermengd in materiaal)</li> </ul>
Besmette materialen	<ul style="list-style-type: none"> <li>• Organisch materiaal (mos, mest, vegetatie, ...)</li> </ul>
Bron van de resten	Asbesthoudende dakbedekking
Omgeving	Buiten
Primaire drager	dakgoot
Gebondenheid resten	Niet hecht
Hoeveelheid (gewicht - aantal)	<ul style="list-style-type: none"> <li>• 5,00 kg - 1 stuk</li> </ul>
Totaal gewicht	5,00 kg
Eenvoudig bereikbaar	Ja
Identificatiemethode	De asbestdeskundige beoordeelt het materiaal als asbestverdacht en dus asbesthoudend, en dit zonder monstername.
Opmerking	De hoeveelheid is een zo nauwkeurig mogelijke opmeting, waar evenwel kleine afwijkingen op mogelijk zijn.

- Verwijder het asbestafval.

- Eenvoudige handelingen: mag via doe-het-zelf of door werknemer(s) met opleidingsattest eenvoudige handelingen  
Ondoe u van het afval via het riool.

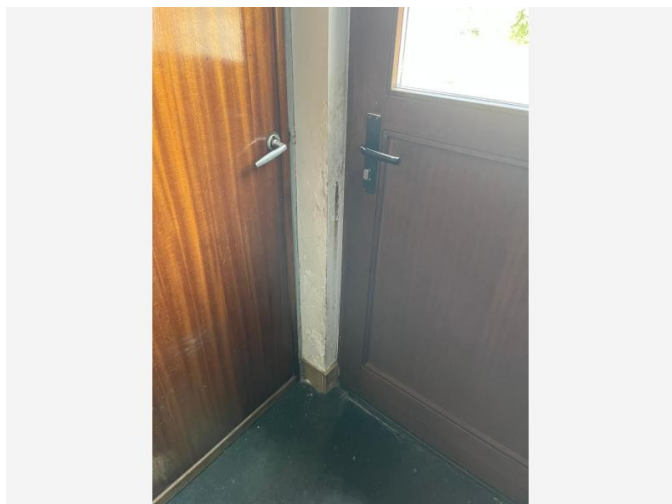
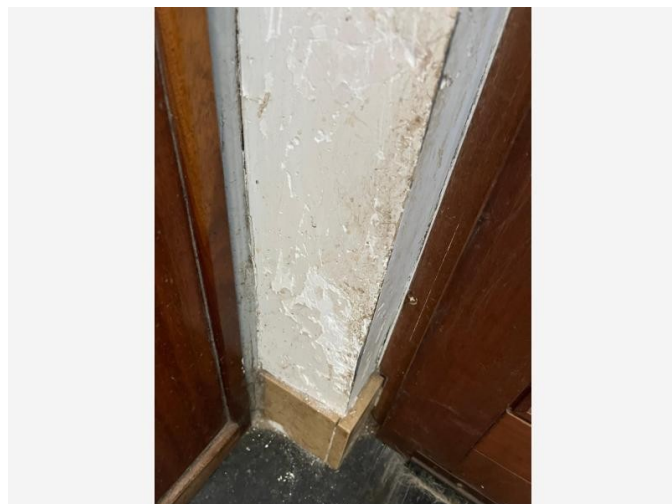
Geen asbest

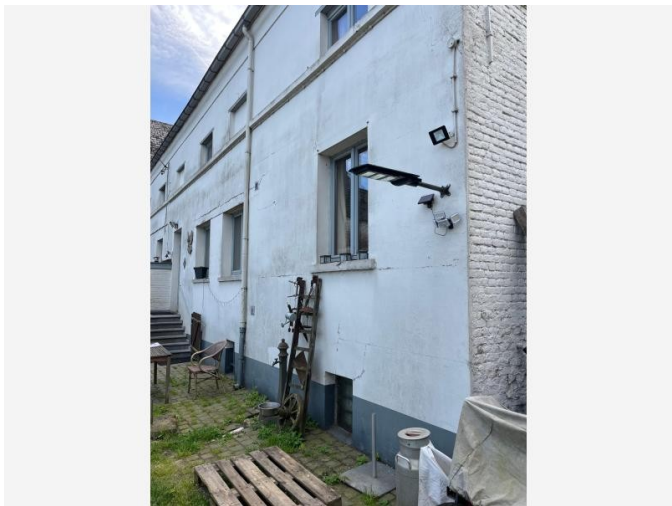
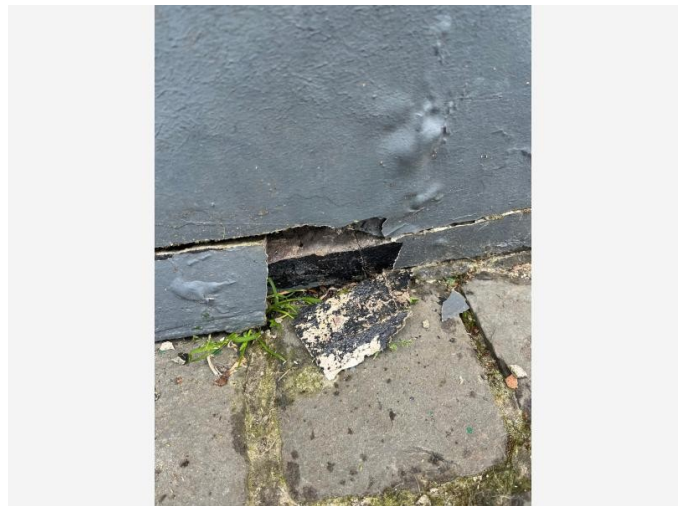
## Fiche 11: Smeerlaag in cement (achtergevel)

Geen asbest

<b>Beschrijving</b>	Smeerlaag in cement (achtergevel)
<b>Omgeving</b>	Buiten
<b>Primaire drager</b>	Binnenwand
<b>Bindmiddel van materiaal</b>	Cement
<b>Gebondenheid op basis van bindmiddel</b>	Hecht
<b>Hoeveelheid (gewicht - aantal)</b>	<ul style="list-style-type: none"><li>• 1.500,00 kg - 1 stuk</li></ul>
<b>Totaal gewicht</b>	1.500,00 kg
<b>Identificatiemethode</b>	Een monstername door de asbestdeskundige met laboanalyse door een asbestlabo.
<b>Destructieve handeling voor identificatie</b>	Nee
<b>Opmerking</b>	De hoeveelheid is een zo nauwkeurig mogelijke opmeting, waar evenwel kleine afwijkingen op mogelijk zijn.

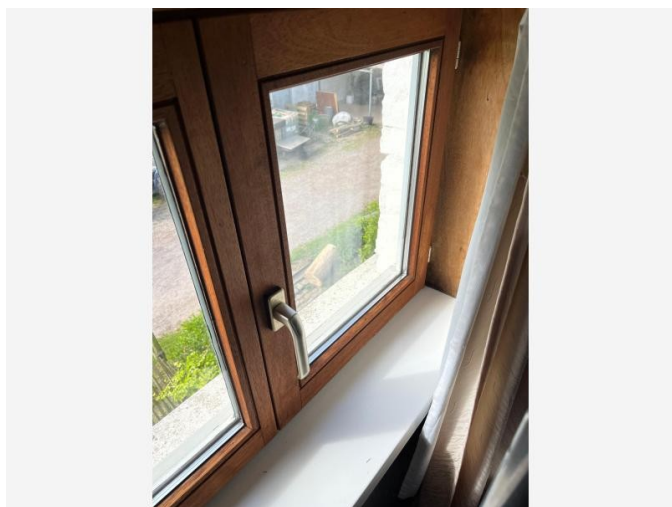
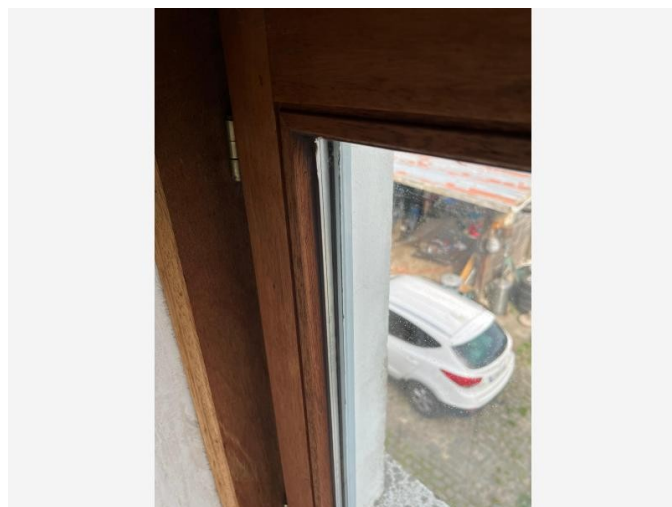
### Fiche 13: Kit rond ramen woning

Beschrijving	Notitie	Terug te vinden op plannen
Fiche 13: Kit rond ramen woning	De kit werd op meerdere plaatsen visueel gecontroleerd  Er werd enkel niet verdachte kit vastgesteld	-

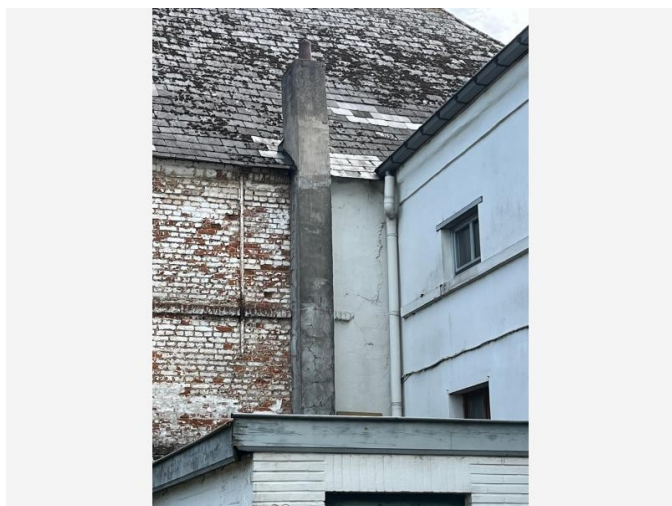
### Fiche 14: Rookgaskanaal

Beschrijving	Notitie	Terug te vinden op plannen
Fiche 14: Rookgaskanaal	Er is geen zichtbaar rookgaskanaal aanwezig	Plan 1.1: Stallen
