Asbestinventarisatetest

Ringlaan 73, 1745 Opwijk

Attestnummer : 20260514-000230.000

Uitgegeven op : 14.05.2026

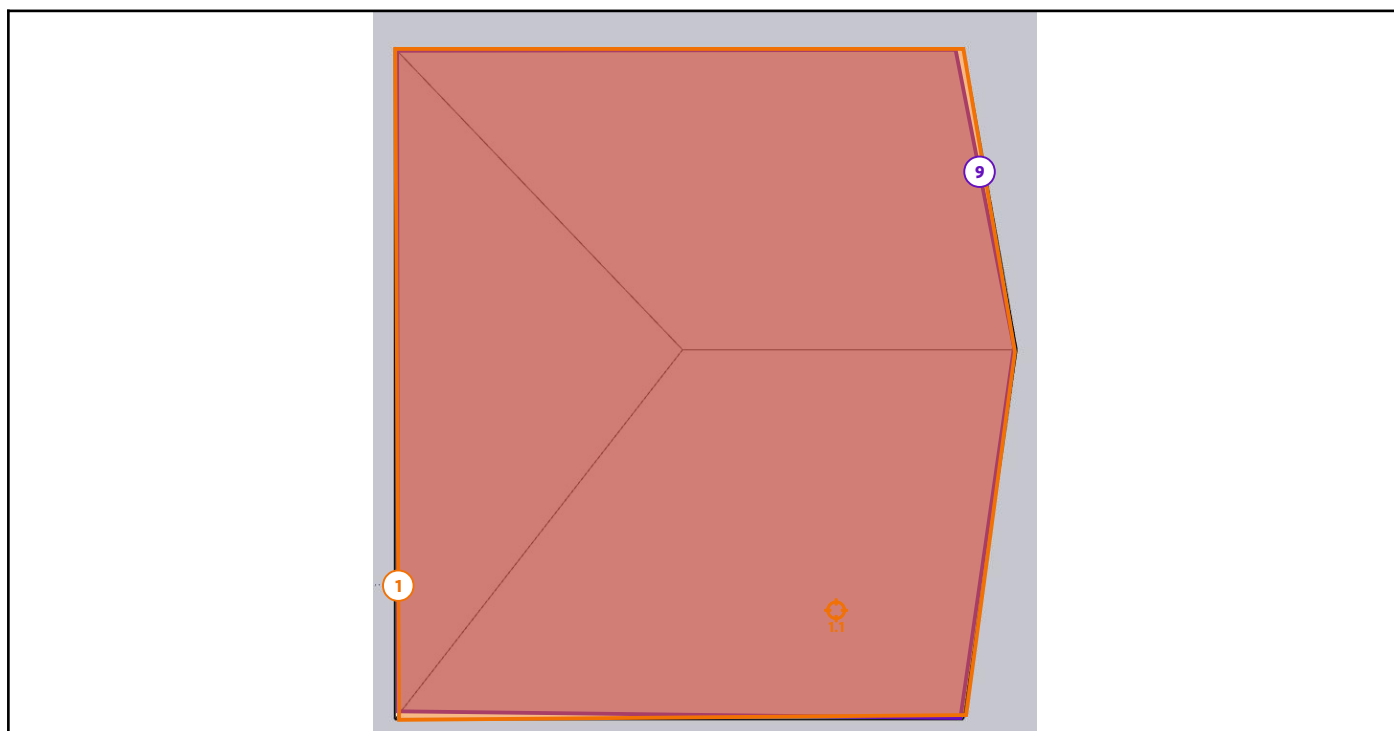
Plan 1.5: Dak

Beschrijving	Type	Actie
1. Dak in cementleien	Asbestmateriaal	Verwijderen
1.1 Code: MM4	Puntmonster	-
9. Onderdak (niet waarneembaar)	Overige ruimte of materiaal	-

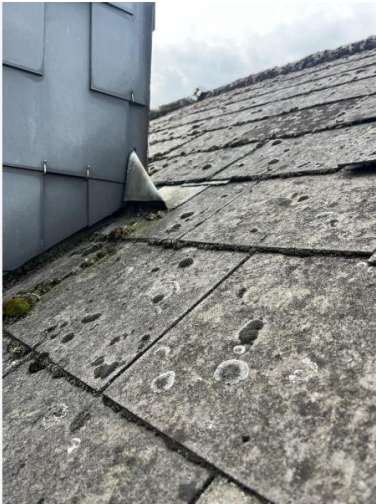
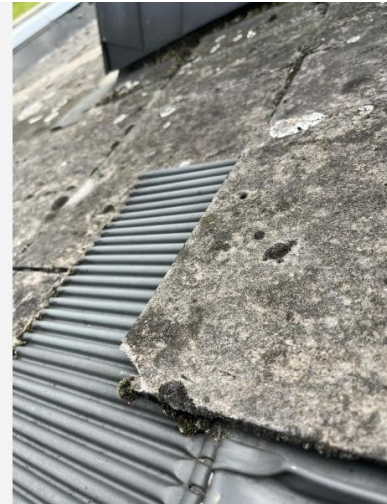
Eindbeoordeling materiaalrisico	Verhoogd materiaalrisico en/of verhoogde kans op vezelvrijgave
---------------------------------	--

Gebondenheid	Categorie 1: hechtgebonden in oorsprong
Asbestsoort (vezeltype)	Alleen chrysotiel aanwezig
Asbestconcentratie	Laag (< 50%)
Afschermingsgraad van het gehele materiaal	Geheel of deels vrij aan de binnenlucht, maar geen contact met binnenluchtstromen
Toestand van het materiaal	Matig beschadigd, matig verweerd

#	Type	Referentie	Resultaat
1.1	Puntmonster	MM4	Chrysotiel

Beschrijving	Dak in cementleien
Omgeving	Buiten
Primaire drager	Schuin dak
Asbestmateriaal	Dak- en gevelbekleding - Lei, shingle
Bindmiddel van asbestmateriaal	Cement
Gebondenheid op basis van bindmiddel	Hecht
Hoeveelheid (oppervlakte - aantal)	<ul style="list-style-type: none">• 110,00 m² - 1 stuk
Totale oppervlakte	110,00 m ²
Eenvoudig bereikbaar	Ja
Bevestigingswijze	<ul style="list-style-type: none">• Geklemd• Genageld, geniet
Identificatiemethode	Een monstername door de asbestdeskundige met laboanalyse door een asbestlabo.
Destructieve handeling voor identificatie	Nee
Opmerking	De hoeveelheid is een zo nauwkeurig mogelijke opmeting, waar evenwel kleine afwijkingen op mogelijk zijn.

- Verwijder dit asbestmateriaal zo snel mogelijk. Volg de toestand goed op.
- Hemelwater dat afspoelt van asbestcement daken of gevels kan asbestdeeltjes bevatten. Gebruik het enkel voor gesloten circuits (bv. spoelen toiletten). Reinig na het vervangen van het dak of de gevel de dakgoten en regenwaterput of -ton om asbesthoudend sediment of slib te verwijderen

- Eenvoudige handelingen: mag via doe-het-zelf of door werknemer(s) met opleidingsattest eenvoudige handelingen
Deze toepassing mag door een aannemer die over een opleidingsattest eenvoudige handelingen beschikt of door een particulier (doe-het-zelver), verwijderd worden indien er geen verhoogd risico op vrijgave van asbestvezels (max. concentratie 0,01 vezels/cm³ - CODEX Art. VI.3-54) ontstaat en de toepassing voorafgaand wordt gefixeerd/bevochtigd. De individuele elementen moeten zonder machinale werktuigen (boormachine, slijpschijf, hogedrukreiniger, etc.) en zonder breken of gooien een voor een losgemaakt worden en dubbel en luchtdicht verpakt afgevoerd worden naar een erkend afvalpunt (recyclagepark). Daar moeten ze voorzichtig in de container voor asbestafval worden gelegd. Op het recyclagepark worden uitsluitend hechtgebonden asbestmaterialen aanvaard. Niet-hechtgebonden asbestmaterialen kunnen enkel bij een erkend asbestverwijderaar of asbestafvalverwerker worden aangeboden.

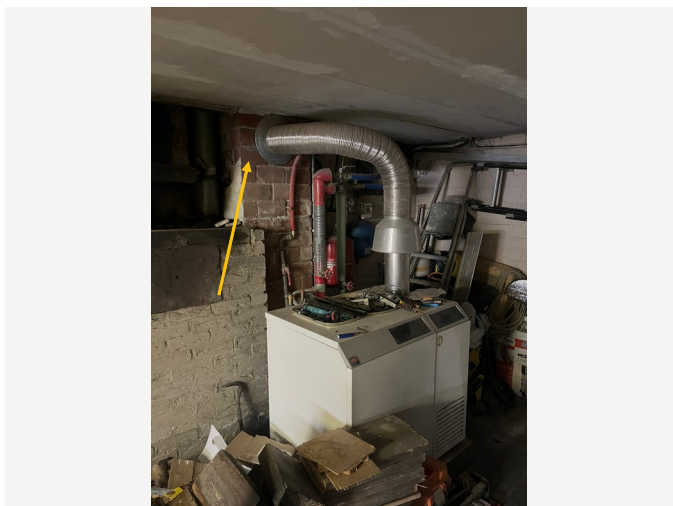
Tijdelijke beperking

Reden: Het te onderzoeken materiaal situeert zich hoger dan 3,50 m te rekenen vanaf een veilige ondergrond

Uitleg van de asbestdeskundige: Het rookgaskanaal is niet beoordeeld. Aan de binnenzijde is de kachel aangesloten. Aan de buitenzijde is het hoger dan 3,5 meter om de schoorsteen te inspecteren. Het is niet zichtbaar of er een asbestverdacht rookgaskanaal aanwezig is in de schoorsteen. Conform ons inspectieprotocol mogen wij een beperking inroepen voor hoogtes hoger dan 3,5 m. Indien men dit wil laten onderzoeken, dient er een nieuwe afspraak gemaakt te worden en moet er een hoogtewerker voorzien worden, evenals iemand die bevoegd is om deze te bedienen en eventueel een techniek die de al dan niet aanwezige schouwwhoed kan afnemen en weer terugplaatsen.

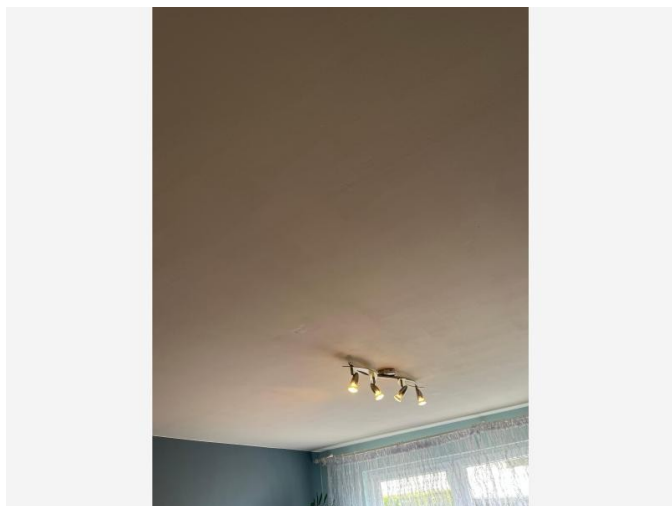
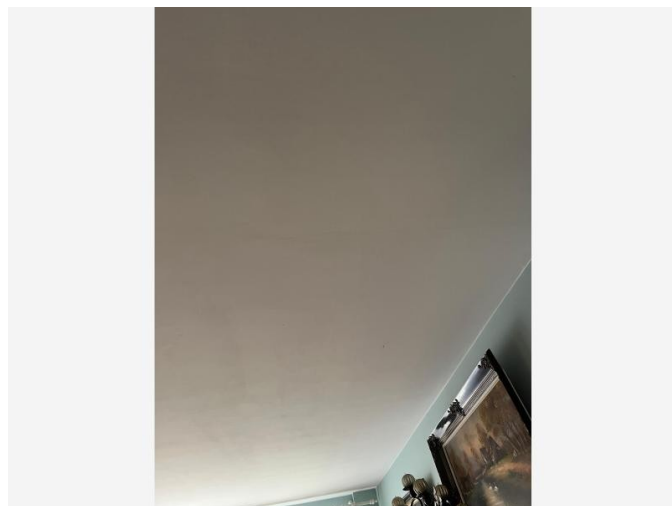
De plafonds zijn gemaakt van niet-asbestverdachte materialen (bijvoorbeeld laminaat, gyproc, ...), deze toepassingen zijn niet asbestverdacht. We hebben echter niet kunnen vaststellen of er mogelijk asbestverdachte of asbesthoudende materialen achter deze toepassingen aanwezig zijn. Bij renovatie of sloop is het aangeraden om een destructief onderzoek te laten uitvoeren van deze toepassingen.

Basis voor advies	Verder destructief onderzoek indien noodzakelijk
-------------------	--

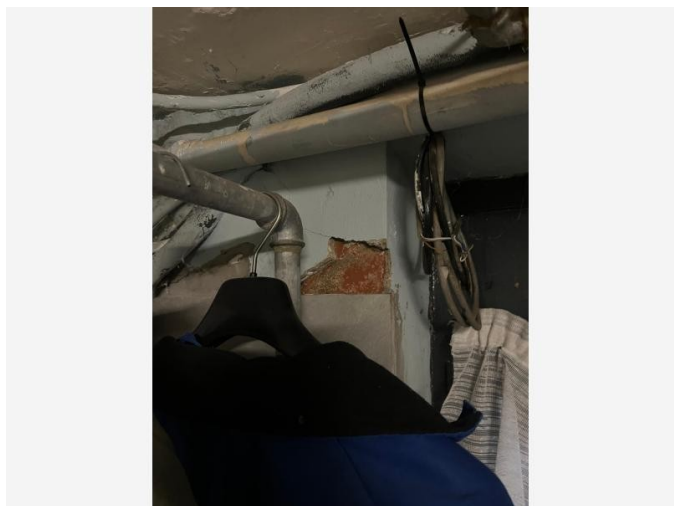
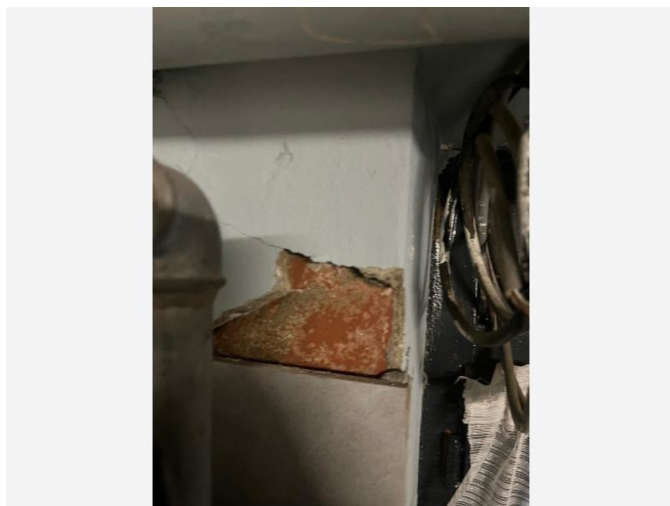
Geen asbest

#	Type	Referentie	Resultaat
4.1	Mengmonster	MM 3	Geen asbest

Beschrijving	Smeerlaag in cement (binnen)
Omgeving	Binnen
Primaire drager	Binnenwand
Bindmiddel van materiaal	Cement
Gebondenheid op basis van bindmiddel	Hecht
Hoeveelheid (gewicht - aantal)	<ul style="list-style-type: none">• 500,00 kg - 1 stuk
Totaal gewicht	500,00 kg
Identificatiemethode	Een monstername door de asbestdeskundige met laboanalyse door een asbestlabo.
Destructieve handeling voor identificatie	Nee
Opmerking	De hoeveelheid is een zo nauwkeurig mogelijke opmeting, waar evenwel kleine afwijkingen op mogelijk zijn.

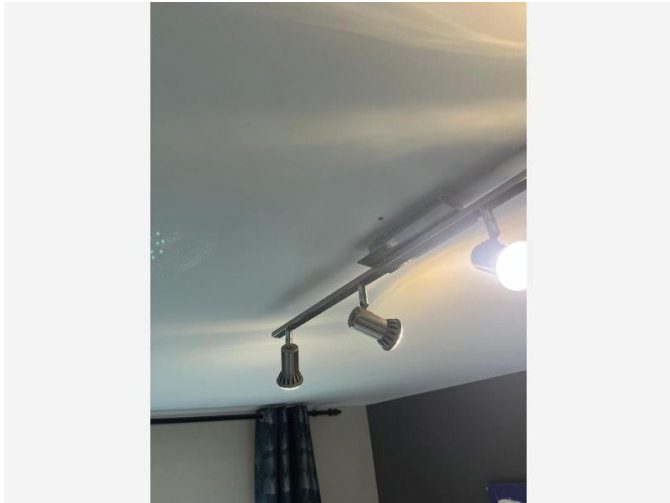
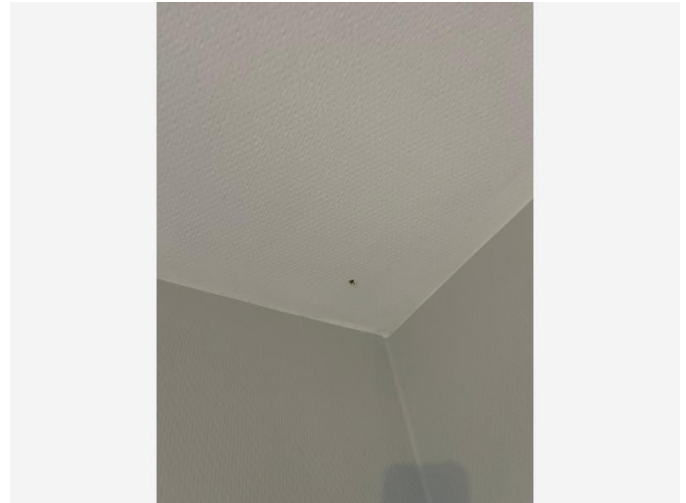
Fiche 5: Pleisterwerk plafonds

Geen asbest

#	Type	Referentie	Resultaat
5.1	Mengmonster	MM2	Geen asbest

Beschrijving	Pleisterwerk plafonds
Omgeving	Binnen
Primaire drager	Plafond
Bindmiddel van materiaal	Gips - kalk
Gebondenheid op basis van bindmiddel	Niet-hechtgebonden
Hoeveelheid (oppervlakte - dikte - aantal)	• 90,00 m ² - 2,00 cm - 1 stuk
Totaal volume	1,80 m ³
Identificatiemethode	Een monstername door de asbestdeskundige met laboanalyse door een asbestlabo.
Destructieve handeling voor identificatie	Nee
Opmerking	<p>De hoeveelheid is een zo nauwkeurig mogelijke opmeting, waar evenwel kleine afwijkingen op mogelijk zijn. In de gevallen waar dit praktisch mogelijk is, wordt staalname uitgevoerd conform het inspectieprotocol: in een droge ruimte zoals een slaapkamer of een leefruimte, in een verwarmde natte ruimte zoals een keuken of badkamer.</p> <p>Er is geen pleisterwerk op het plafond in de stookruimte en natte ruimtes aanwezig</p>

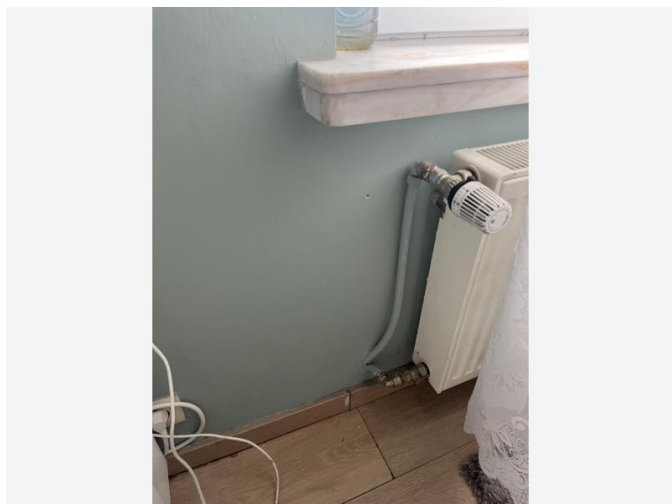
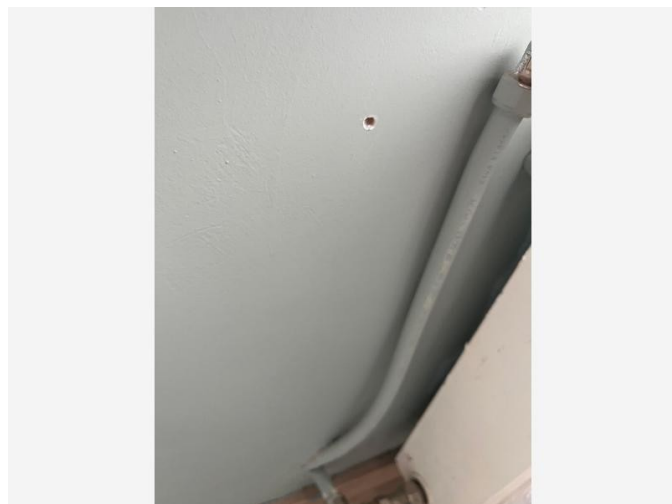
Geen asbest

#	Type	Referentie	Resultaat
6.1	Mengmonster	MM 1	Geen asbest

Beschrijving	Pleisterwerk wanden
Omgeving	Binnen
Primaire drager	Binnenwand
Bindmiddel van materiaal	Gips - kalk
Gebondenheid op basis van bindmiddel	Niet-hechtgebonden
Hoeveelheid (oppervlakte - dikte - aantal)	• 250,00 m ² - 2,00 cm - 1 stuk
Totaal volume	5,00 m ³
Identificatiemethode	Een monstername door de asbestdeskundige met laboanalyse door een asbestlabo.
Destructieve handeling voor identificatie	Nee
Opmerking	<p>De hoeveelheid is een zo nauwkeurig mogelijke opmeting, waar evenwel kleine afwijkingen op mogelijk zijn. In de gevallen waar dit praktisch mogelijk is, wordt staalname uitgevoerd conform het inspectieprotocol: in een droge ruimte zoals een slaapkamer of een leefruimte, in een verwarmde natte ruimte zoals een keuken of badkamer, in een traphal en in een stookruimte.</p> <p>Er is geen pleisterwerk aanwezig in de stookplaats</p>

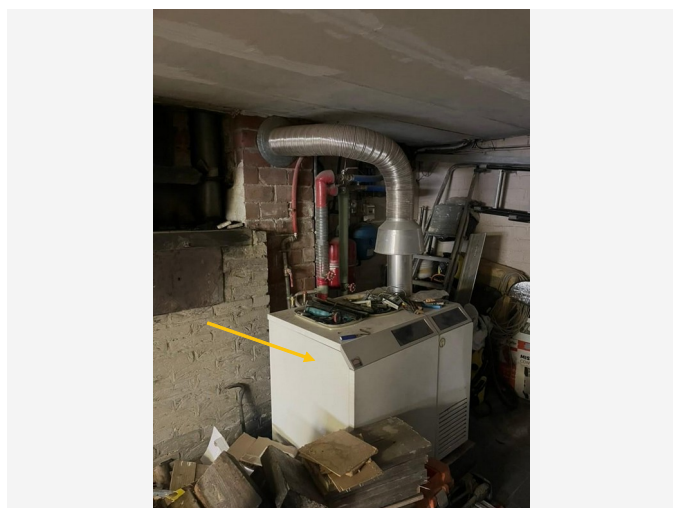
Beschrijving	Notitie	Terug te vinden op plannen
Fiche 8: CV-brander	<p>Er is geen informatie beschikbaar over de ketel. Deze kan eventueel asbesthoudende pakkingen bevatten.</p> <p>Laat u hierbij bijstaan door een vakman</p>	Plan 1.1: Kelderverdieping
Fiche 9: Onderdak (niet waarneembaar)	<p>Het onderdak is van binnenuit niet bereikbaar. Langs buiten zijn de leien vastgemaakt met storomhaken. Hierdoor is een eventueel asbestverdacht onderdak niet waarneembaar zonder uitbreiding naar een aanvullend destructief onderzoek.</p> <p>Laat dit controleren bij werken door een bevoegd technicus.</p>	Plan 1.5: Dak
