# Asbestinventarisatetest

Muntweide 2, 1785 Merchtem

Attestnummer : 20250504-000122.000

Uitgegeven op : 04.05.2025

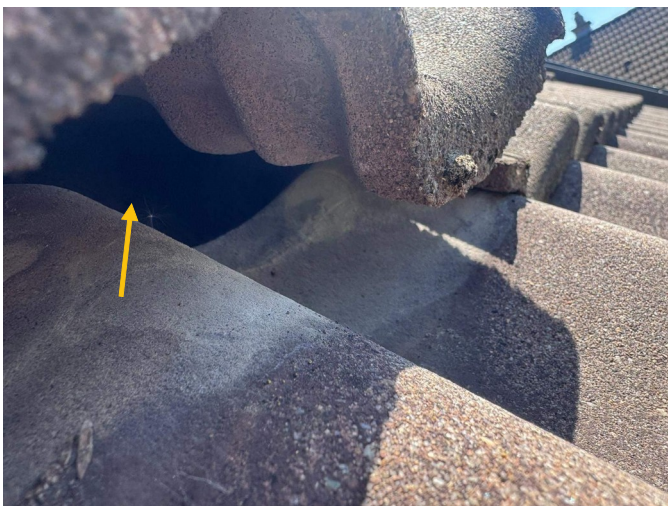
Vrije foto

Het onderdak werd gecontroleerd. Het onderdak aanwezig is soepel, dit is niet verdacht.

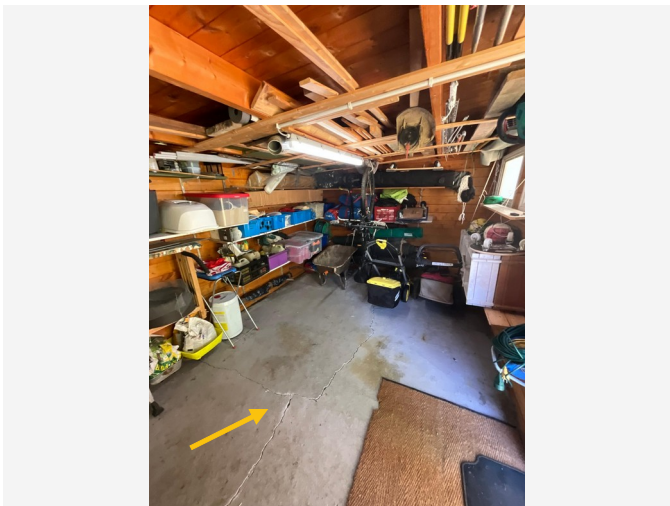
Vrije foto

Het tuinhuis werd gecontroleerd, er werden geen asbest-verdachte materialen gezien. Het tuinhuis werd aangekocht en geplaatst na 2001. Zie bewijsdocumenten.

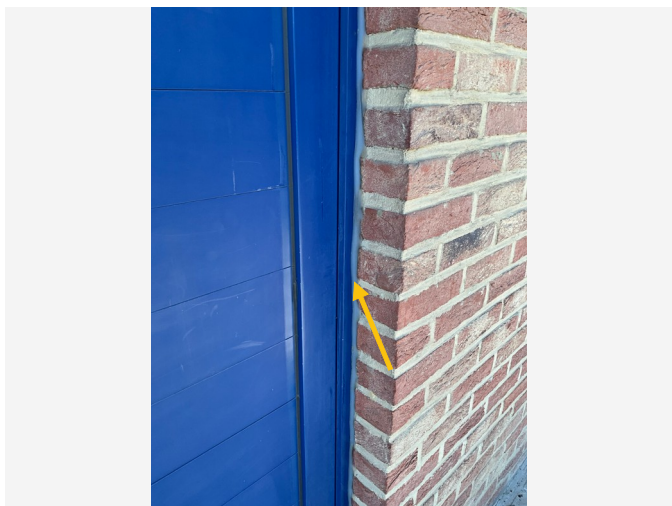
Vrije foto

De mastiek werd gecontroleerd en als niet-asbesthoudend beschouwd. (zacht en elastisch).

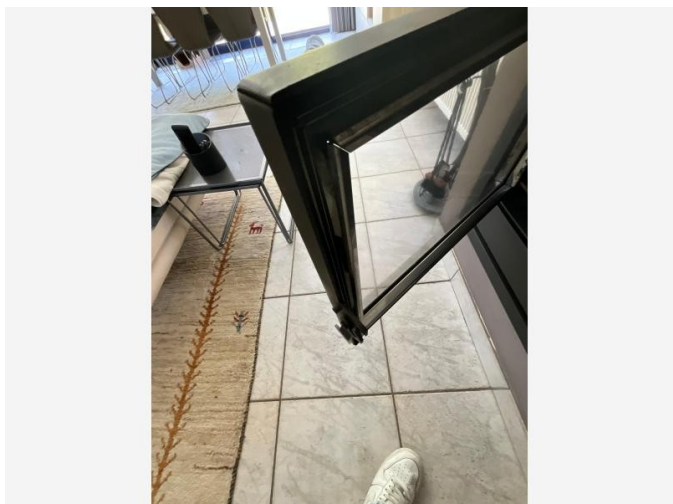
Vrije foto

De koord werd visueel herkend als een synthetische koord en is niet asbesthoudend.

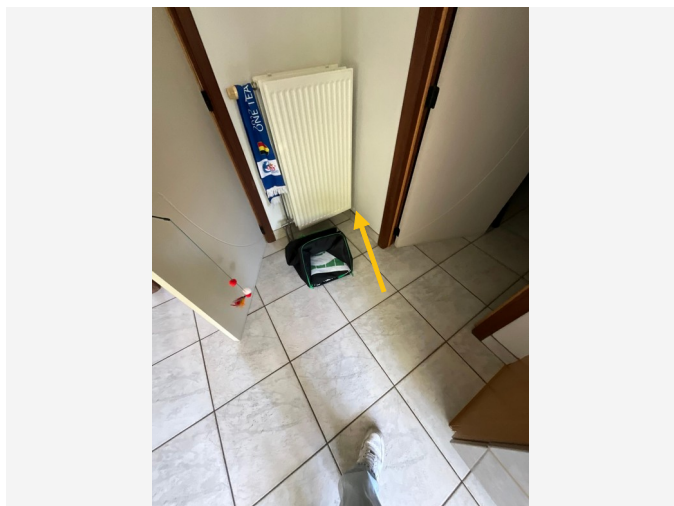
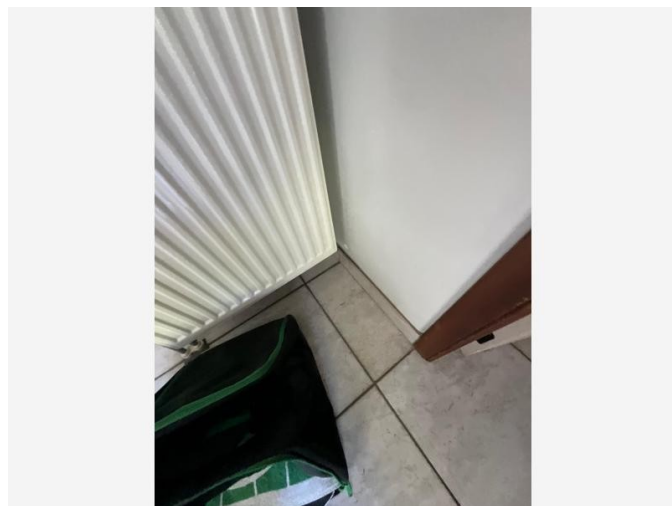
Geen asbest

#	Type	Referentie	Resultaat
5.1	Mengmonster	1	Geen asbest

Beschrijving	Pleister muren
Omgeving	Binnen
Primaire drager	Binnenwand
Bindmiddel van materiaal	Gips - kalk
Gebondenheid op basis van bindmiddel	Niet-hechtgebonden
Hoeveelheid (oppervlakte - dikte - aantal)	• 650,00 m <sup>2</sup> - 2,98 cm - 1 stuk
Totaal volume	19,37 m <sup>3</sup>
Identificatiemethode	Vaststelling met monstername
Destructieve handeling voor identificatie	Nee
Opmerking	<p>Volgens het inspectieprotocol is een monstername van het pleisterwerk verplicht om dit te identificeren als niet-asbesthoudend.</p> <p>Locatie staalnames: individuele ruimte: 1/ natte ruimte: 1 / stookplaats: 0 / traphal: 1</p> <p>De vermelde oppervlaktes en volumes betreffen een beredeneerde schatting. Er worden geen rechten verleend aan deze oppervlaktes/volumes. De dikte is een schatting die voorkomt uit de monsterplaatsen en is daarom niet altijd representatief. Er bevinden zich enkele valse wanden. Het is niet duidelijk of er pleisterwerk aanwezig is achter deze valse wanden, het is aangewezen om bijkomend onderzoek uit te voeren bij werken.</p>

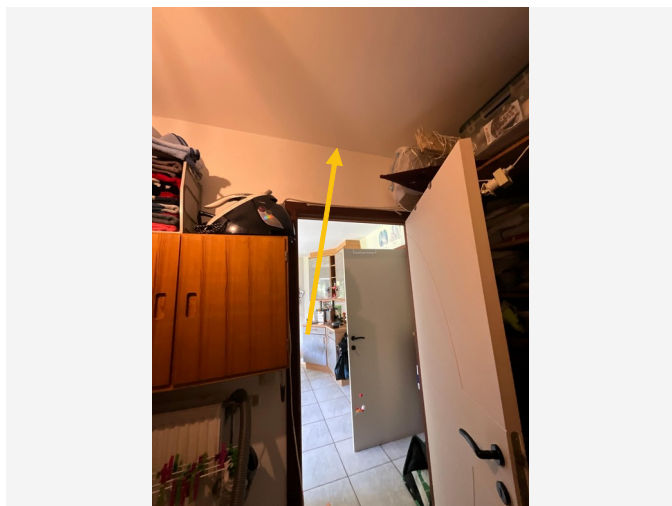
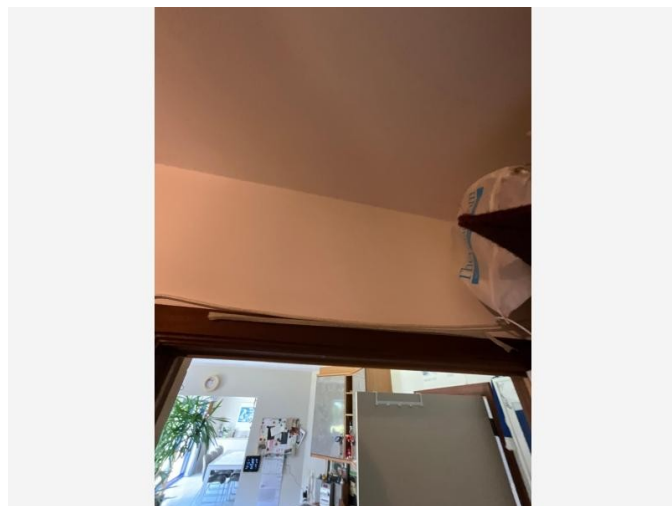
## Fiche 6: Pleister plafonds

Geen asbest

#	Type	Referentie	Resultaat
6.1	Mengmonster	2	Geen asbest

Beschrijving	Pleister plafonds
Omgeving	Binnen
Primaire drager	Plafond
Bindmiddel van materiaal	Gips - kalk
Gebondenheid op basis van bindmiddel	Niet-hechtgebonden
Hoeveelheid (oppervlakte - dikte - aantal)	• 110,00 m <sup>2</sup> - 2,99 cm - 1 stuk
Totaal volume	3,289 m <sup>3</sup>
Identificatiemethode	Vaststelling met monstername
Destructieve handeling voor identificatie	Nee
Opmerking	<p>Volgens het inspectieprotocol is een monstername van het pleisterwerk verplicht om dit te identificeren als niet-asbesthoudend.</p> <p>Locatie staalnames: individuele ruimte: 1/ natte ruimte: 1 / stookplaats: 0 / traphal: 1</p> <p>De vermelde oppervlaktes en volumes betreffen een beredeneerde schatting. Er worden geen rechten verleend aan deze oppervlaktes/volumes. De dikte is een schatting die voorkomt uit de monsterplaatsen en is daarom niet altijd representatief. Enkele plafonds zijn afgewerkt met valse plafonds in plaatmateriaal. Het is niet duidelijk of er pleisterwerk aanwezig is achter deze valse plafonds, het is aangewezen om bijkomend onderzoek uit te voeren bij werken.</p> <p>De stookplaats is niet bepleisterd</p>
