Asbestinventarisatetest

Bredestraat 120, 9300 Aalst

Attestnummer : 20260406-000131.000

Uitgegeven op : 06.04.2026

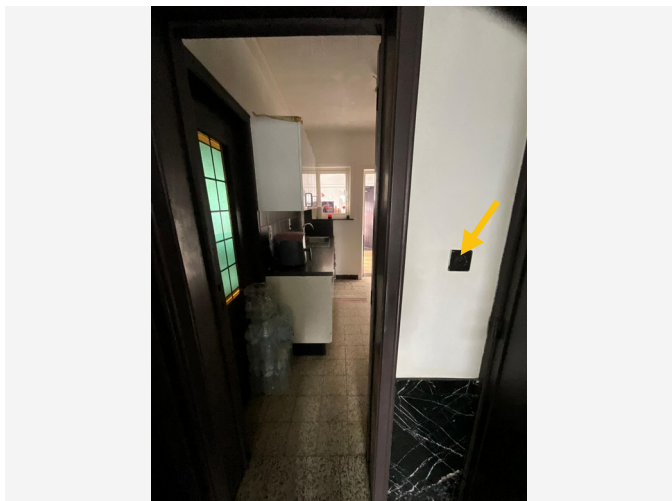
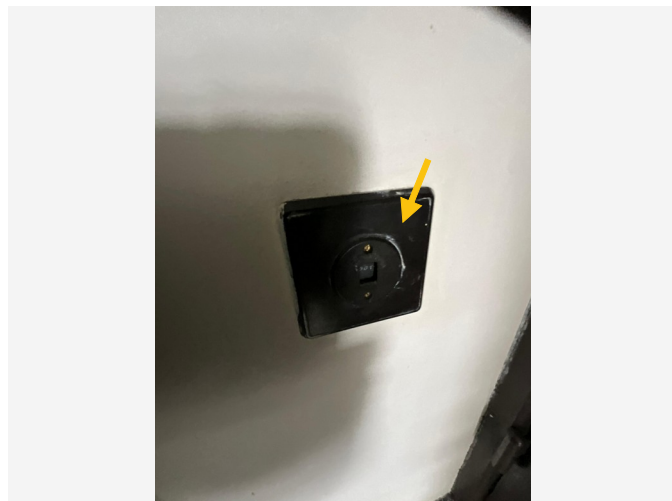
Fiche 1: bakeliet stopcontacten, lichtarmaturen en/of schakelaars ip 2.

Het asbestmateriaal valt onder de mijlpaal van 2040.

Eindbeoordeling materiaalrisico	Laag materiaalrisico en/of verlaagde kans op vezelvrijgave
---------------------------------	--

Gebondenheid	Categorie 1: hechtgebonden in oorsprong
Asbestsoort (vezeltype)	Crocidoliet aanwezig
Asbestconcentratie	Laag (< 50%)
Afschermingsgraad van het gehele materiaal	Geheel of deels vrij aan de binnenlucht, maar geen contact met binnenluchtstromen
Toestand van het materiaal	Onbeschadigd, niet verweerd

Beschrijving	bakeliet stopcontacten, lichtarmaturen en/of schakelaars ip 2.
Omgeving	Binnen
Primaire drager	Communicatie en elektrische infrastructuur en uitrusting
Asbestmateriaal	Plaat, paneel, tablet - Type Bakeliet
Bindmiddel van asbestmateriaal	Kunststof of -hars
Gebondenheid op basis van bindmiddel	Hecht
Hoeveelheid (oppervlakte - dikte - aantal)	<ul style="list-style-type: none"> • 0,10 m² - 1,00 cm - 7 stuks • 0,30 m² - 1,00 cm - 1 stuk
Totaal volume	0,01 m ³
Eenvoudig bereikbaar	Ja
Bevestigingswijze	<ul style="list-style-type: none"> • Geschroefd
Identificatiemethode	<p>De asbestdeskundige beoordeelt het materiaal als asbestverdacht en dus asbesthoudend, en dit zonder monstername.</p> <p>Motivatie: De monstername brengt andere schade aan dan schade die inherent is aan de monstername.</p>
Destructieve handeling voor identificatie	Nee
Opmerking	<p>deze oppervlakte is niet gemeten maar eerder symbolisch voor alle aanwezige armaturen</p> <p>aanwezig op gelijkvloers - 3st en 1 aftakdoos, op 1 verdiep - 3st, op 2 verdiep - 1st</p>

- Zorg voor een veilig beheer. Vermijd het beschadigen van het asbestmateriaal. Controleer de toestand jaarlijks op wijzigingen.
- Voer bijkomende staalname(s) uit.

- Eenvoudige handelingen: mag via doe-het-zelf of door werknemer(s) met opleidingsattest eenvoudige handelingen
Bij het verwijderen van oude bakeliet, is het belangrijk om strikt veiligheidsmaatregelen te volgen. Bakeliet zelf kan asbest bevatten.
meestal zijn deze ornamenten voorzichtig los te schroeven
Als dit materiaal verwijderd kan worden zonder het te breken, te beschadigen, dan mag met dit met eenvoudige handelingen.

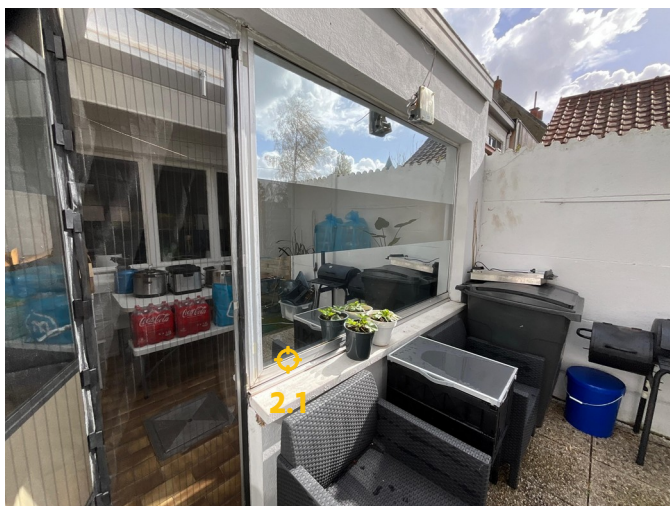
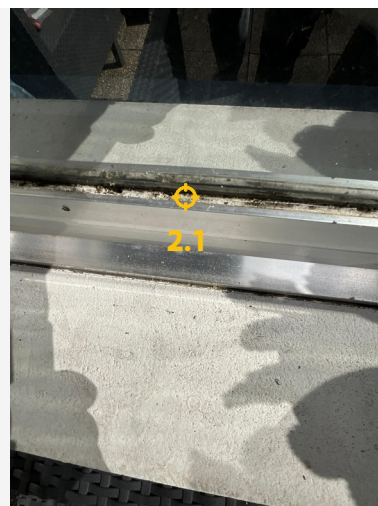
Het asbestmateriaal valt onder de mijlpaal van 2040.

Eindbeoordeling materiaalrisico	Zeer laag materiaalrisico en/of zeer lage kans op vezelvrijgave
---------------------------------	---

Gebondenheid	Categorie 1: hechtgebonden in oorsprong
Asbestsoort (vezeltype)	Alleen chrysotiel aanwezig
Asbestconcentratie	Laag (< 50%)
Afschermingsgraad van het gehele materiaal	Geheel of deels vrij aan de buitenlucht, maar geen contact met binnenlucht
Toestand van het materiaal	Onbeschadigd, niet verweerd

#	Type	Referentie	Resultaat
2.1	Mengmonster	4	Chrysotiel

Beschrijving	kit rond vensters veranda
Omgeving	Buiten
Primaire drager	Wandopening verticaal (raam, deur, ...)
Asbestmateriaal	In-situ afwerkingslagen - Pasta, stopverf, voegsel, stopsel, vulsel, mastiek, kitten, ...
Bindmiddel van asbestmateriaal	Kitten, mastiek, pasta
Gebondenheid op basis van bindmiddel	Hecht
Hoeveelheid (gewicht - aantal)	<ul style="list-style-type: none">• 0,50 kg - 1 stuk
Totaal gewicht	0,50 kg
Eenvoudig bereikbaar	Ja
Bevestigingswijze	<ul style="list-style-type: none">• Verlijmd, ingegoten, versmeerd
Identificatiemethode	Een monstername door de asbestdeskundige met laboanalyse door een asbestlabo.
Destructieve handeling voor identificatie	Nee
Opmerking	Chrysotiel 0.1% (m/m) - 2% (m/m) gewicht indicatief

- Zorg voor een veilig beheer. Vermijd het beschadigen van het asbestmateriaal. Controleer de toestand jaarlijks op wijzigingen.

- Eenvoudige handelingen: mag via doe-het-zelf of door werknemer(s) met opleidingsattest eenvoudige handelingen hechtgebonden toepassing
best te verwijderen door aannemer met opleidingsattest eenvoudige handelingen bij vervanging ramen
Vermijd stofvorming en stofverspreiding op elk moment van de werken. Bevochtig of fixeer het materiaal.
Het gebruik van sneldraaiende werktuigen (boormachine, slijpschijf, hogedrukreiniger...) is verboden.

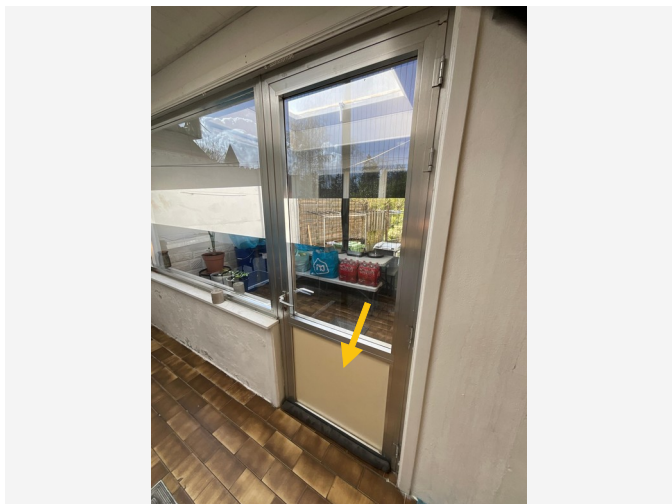
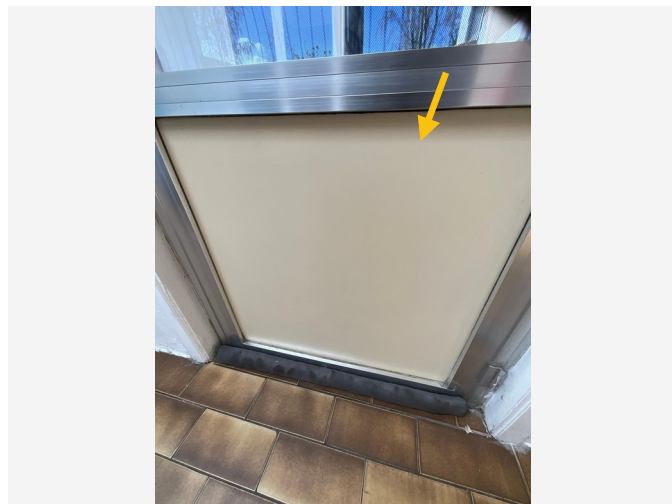
Het asbestmateriaal valt onder de mijlpaal van 2040.

Eindbeoordeling materiaalrisico	Laag materiaalrisico en/of verlaagde kans op vezelvrijgave
Opmerking

Gebondenheid	Categorie 1: hechtgebonden in oorsprong
Asbestsoort (vezeltype)	Crocidoliet aanwezig
Asbestconcentratie	Laag (< 50%)
Afschermingsgraad van het gehele materiaal	Geheel of deels vrij aan de binnenlucht, maar geen contact met binnenluchtstromen
Toestand van het materiaal	Onbeschadigd, niet verweerd

Beschrijving	invulpaneel verandadeur
Omgeving	Grenst aan binnen- en buitenlucht
Primaire drager	Wandopening verticaal (raam, deur, ...)
Asbestmateriaal	Plaat, paneel, tablet - Geëmailleerd, type Glasal
Bindmiddel van asbestmateriaal	Cement
Gebondenheid op basis van bindmiddel	Hecht
Hoeveelheid (oppervlakte - dikte - aantal)	<ul style="list-style-type: none"> • 1,00 m² - 0,50 cm - 1 stuk
Totaal volume	0,005 m ³
Eenvoudig bereikbaar	Ja
Bevestigingswijze	<ul style="list-style-type: none"> • Geklemd
Identificatiemethode	<p>De asbestdeskundige beoordeelt het materiaal als asbestverdacht en dus asbesthoudend, en dit zonder monstername.</p> <p>Motivatie: De monstername brengt andere schade aan dan schade die inherent is aan de monstername.</p>
Destructieve handeling voor identificatie	Nee
Opmerking	<p>dikte is giswerk en kon niet worden gemeten, deze ornamenten hebben geen uniforme dikte. soms werden deze ook dubbel geplaatst met isolatie ertussen.</p> <p>de oppervlakte is een bereedeneerde schatting , waaraan geen rechten worden verleend.</p> <p>Er werd geen staal genomen om waterdichtheid te garanderen. opdrachtgever begrijpt dat daarom moet worden aangenomen dat deze toepassing asbest bevat, tot tegendeel wordt bewezen.</p>

- Zorg voor een veilig beheer. Vermijd het beschadigen van het asbestmateriaal. Controleer de toestand jaarlijks op wijzigingen.
- Voer bijkomende staalname(s) uit.

- Eenvoudige handelingen: mag via doe-het-zelf of door werknemer(s) met opleidingsattest eenvoudige handelingen meestal kunnen de glaslatten worden verwijderd en kan het glasal netjes worden weggenomen, daarna dubbel verpakt afvoeren. Als dit materiaal verwijderd kan worden zonder het te breken, te beschadigen, dan mag met dit met eenvoudige handelingen. Vermijd stofvorming en stofverspreiding op elk moment van de werken. Bevochtig of fixeer het materiaal.

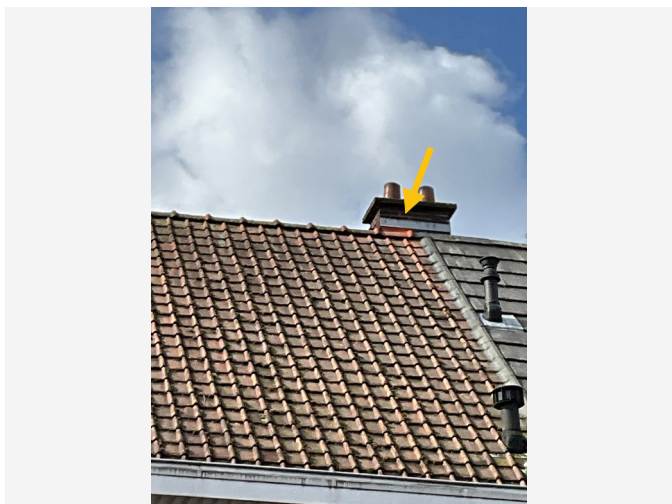
Situeringfoto

Tijdelijke beperking

Reden: Het te onderzoeken materiaal situeert zich hoger dan 3,50 m te rekenen vanaf een veilige ondergrond

Uitleg van de asbestdeskundige: Deze schouw werd waargenomen, maar is te hoog (hoger dan 3.5 m) en kan zo niet worden onderzocht binnen dit standaardonderzoek.

Er kan geen uitspraak worden gedaan over materialen in en aan de schouw.

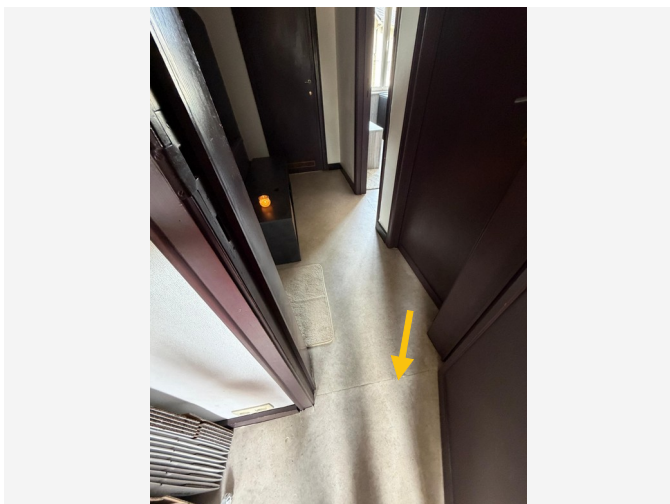
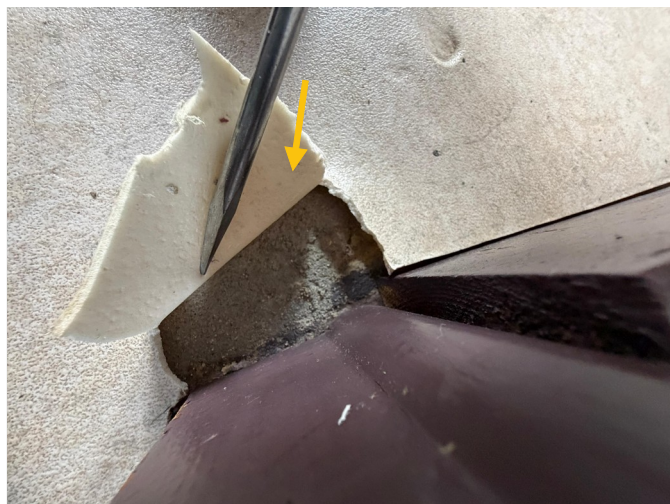
Deze soepele linoleum bevat geen asbest, eenvoudige plooiest., deskundige kan geen uitspraak doen over de onderliggende lagen

aanwezig in living en eetplaats - 30m²

op 1 verdiep overal aanwezig - 42m²

op 2 verdiep - 6m²

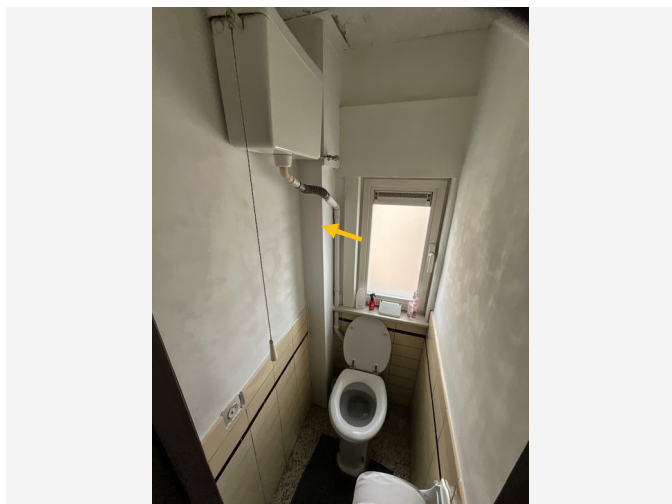
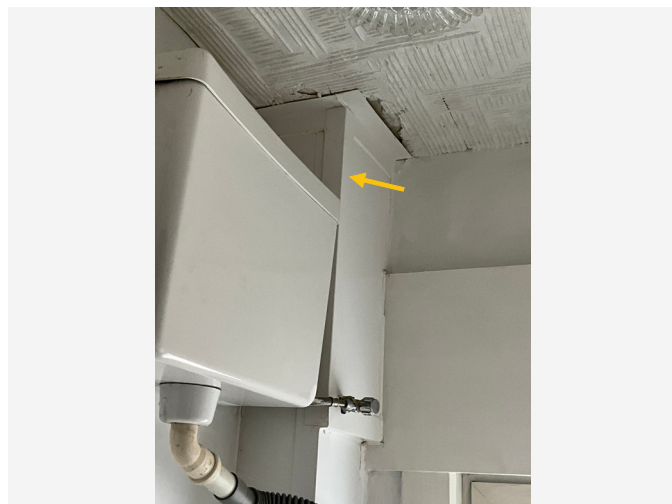
valse wand als omkasting aanwezig in toilet, vermoedelijk rond afvoerbuïs

over het type buïs kan geen uitspraak gedaan worden, dit kan enkel via destructief onderzoek

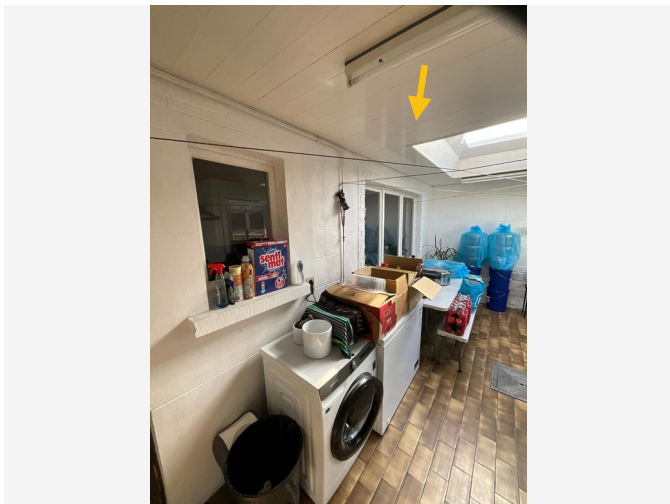
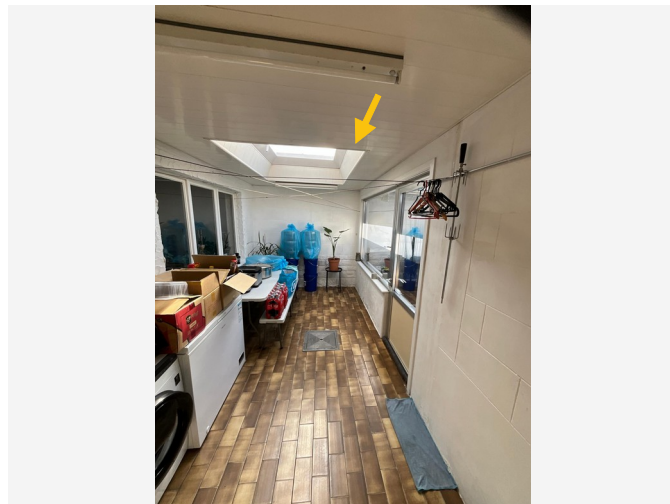
plafond is "vals" (hout of pvc)

hout of pvc bevat geen asbest.

er kan geen uitspraak worden gedaan over achterliggende ruimte of materialen (deze zijn niet waarneembaar)

aanwezig in veranda - 14m²

op 1e verdiep schuine wand onder trap 3m²

op 2e verdiep - 6m² in traphal

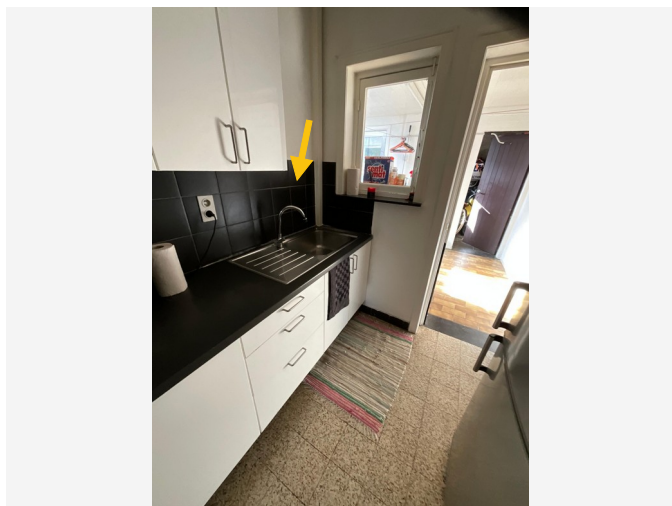
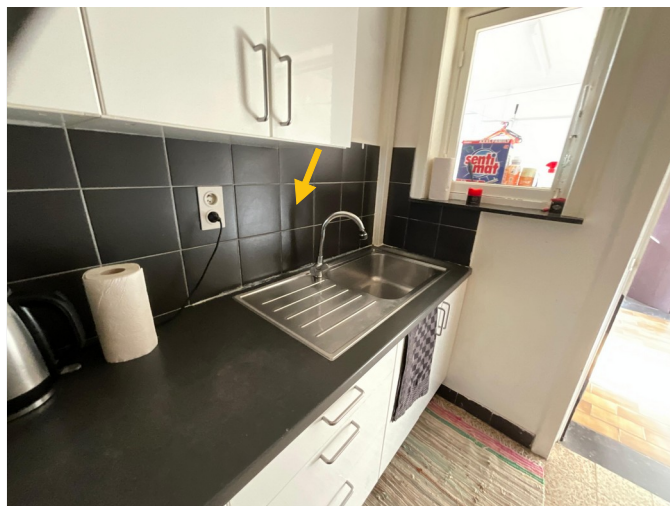
Fiche 8: gelijmde intacte tegels ip2

Informatie over een materiaal dat de asbestdeskundige niet kan waarnemen of vaststellen

allicht lijm achter deze tegels, niet te bemonsteren zonder destructief onderzoek

aanwezig in inkomhal - 6m² (lambrisering), keuken - 5m², toilet - 3m²

op 1 verdiep in badkamer - 6m²

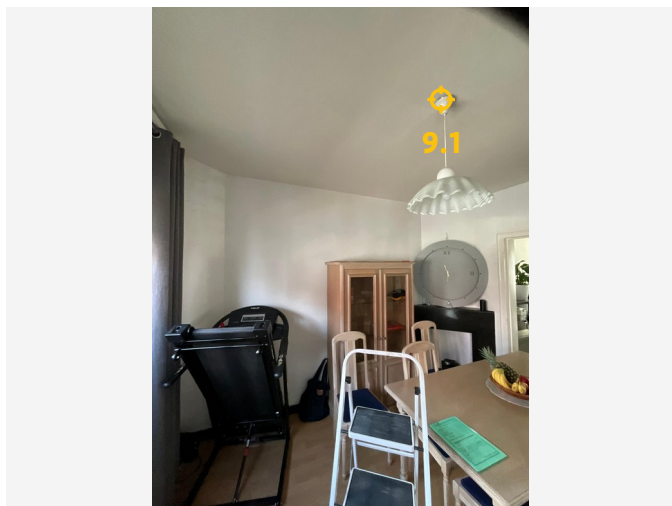
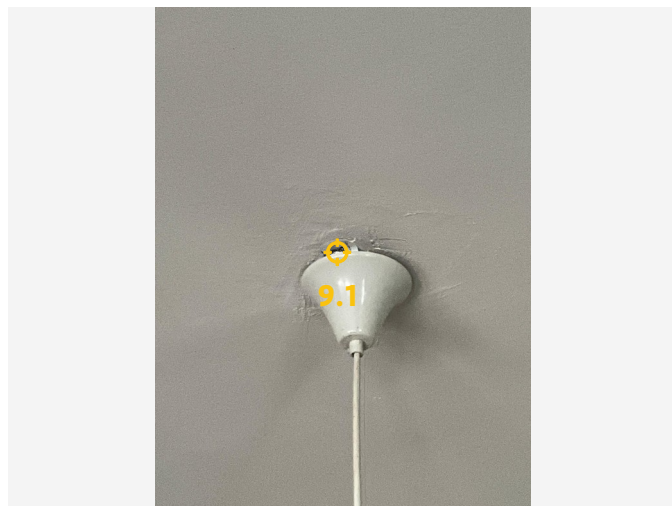
Fiche 9: pleister op de plafonds ip2

Geen asbest

#	Type	Referentie	Resultaat
9.1	Mengmonster	2	Geen asbest

Beschrijving	pleister op de plafonds ip2
Omgeving	Binnen
Primaire drager	Plafond
Bindmiddel van materiaal	Gips - kalk
Gebondenheid op basis van bindmiddel	Niet-hechtgebonden
Hoeveelheid (oppervlakte - dikte - aantal)	• 140,00 m ² - 1,50 cm - 1 stuk
Totaal volume	2,10 m ³
Identificatiemethode	Een monstername door de asbestdeskundige met laboanalyse door een asbestlabo.
Destructieve handeling voor identificatie	Nee
Opmerking	<p>Deze oppervlakte is een berekeneerde schatting , Er worden geen rechten verleend aan deze oppervlakten. De dikte is een schatting die voorkomt uit de monsterplaatsen en is daarom niet altijd representatief.</p> <p>staalname in eetplaats, traphal, badkamer, slaapkamer achter rechts</p>

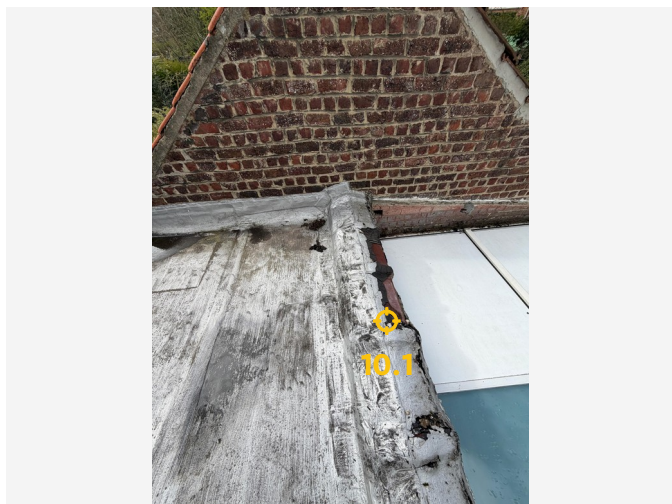
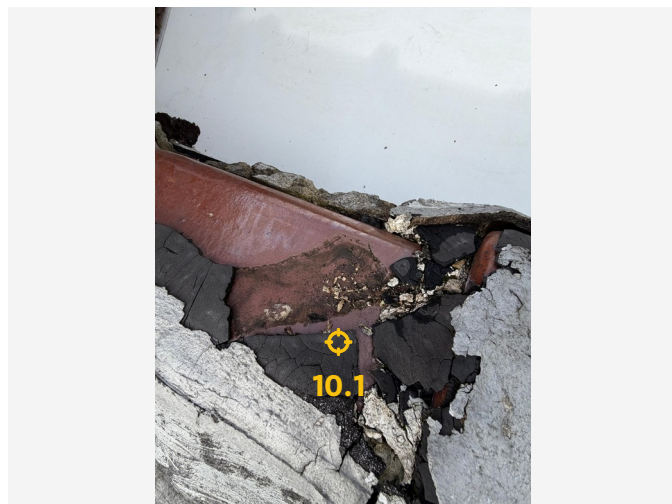
Geen asbest

#	Type	Referentie	Resultaat
10.1	Puntmonster	3	Geen asbest

Beschrijving	roofing achterbouw
Omgeving	Buiten
Primaire drager	Plat dak
Bindmiddel van materiaal	Bitumen (roofing, teer, asfalt)
Gebondenheid op basis van bindmiddel	Hecht
Hoeveelheid (oppervlakte - aantal)	<ul style="list-style-type: none">• 25,00 m² - 1 stuk
Totale oppervlakte	25,00 m ²
Identificatiemethode	Een monstername door de asbestdeskundige met laboanalyse door een asbestlabo.
Destructieve handeling voor identificatie	Nee
Opmerking	de oppervlakte is een bereedeneerde schatting , waaraan geen rechten worden verleend.

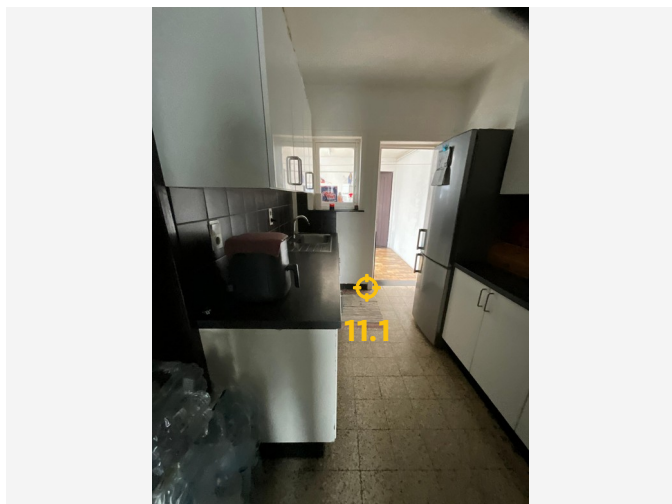
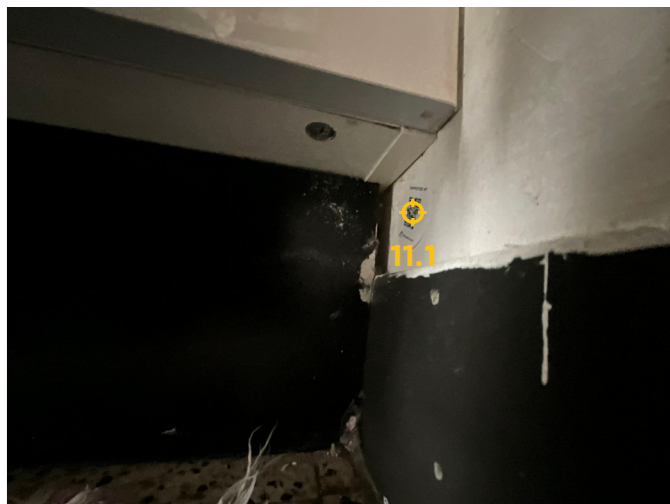
Fiche 11: pleister op de muren ip2

Geen asbest

#	Type	Referentie	Resultaat
11.1	Mengmonster	1	Geen asbest

Beschrijving	pleister op de muren ip2
Omgeving	Binnen
Primaire drager	Binnenwand
Bindmiddel van materiaal	Gips - kalk
Gebondenheid op basis van bindmiddel	Niet-hechtgebonden
Hoeveelheid (oppervlakte - dikte - aantal)	• 220,00 m ² - 2,50 cm - 1 stuk
Totaal volume	5,50 m ³
Identificatiemethode	Een monstername door de asbestdeskundige met laboanalyse door een asbestlabo.
Destructieve handeling voor identificatie	Nee
Opmerking	<p>Deze oppervlakte is een beredeneerde schatting , Er worden geen rechten verleend aan deze oppervlakten. De dikte is een schatting die voorkomt uit de monsterplaatsen en is daarom niet altijd representatief.</p> <p>staalname in keuken, eetplaats, traphal, slaapkamer vooraan</p>
