Asbestinventarisatetest

Leo Duboisstraat 19, 9280 Lebbeke

Attestnummer : 20230731-000138.000

Uitgegeven op : 31.07.2023

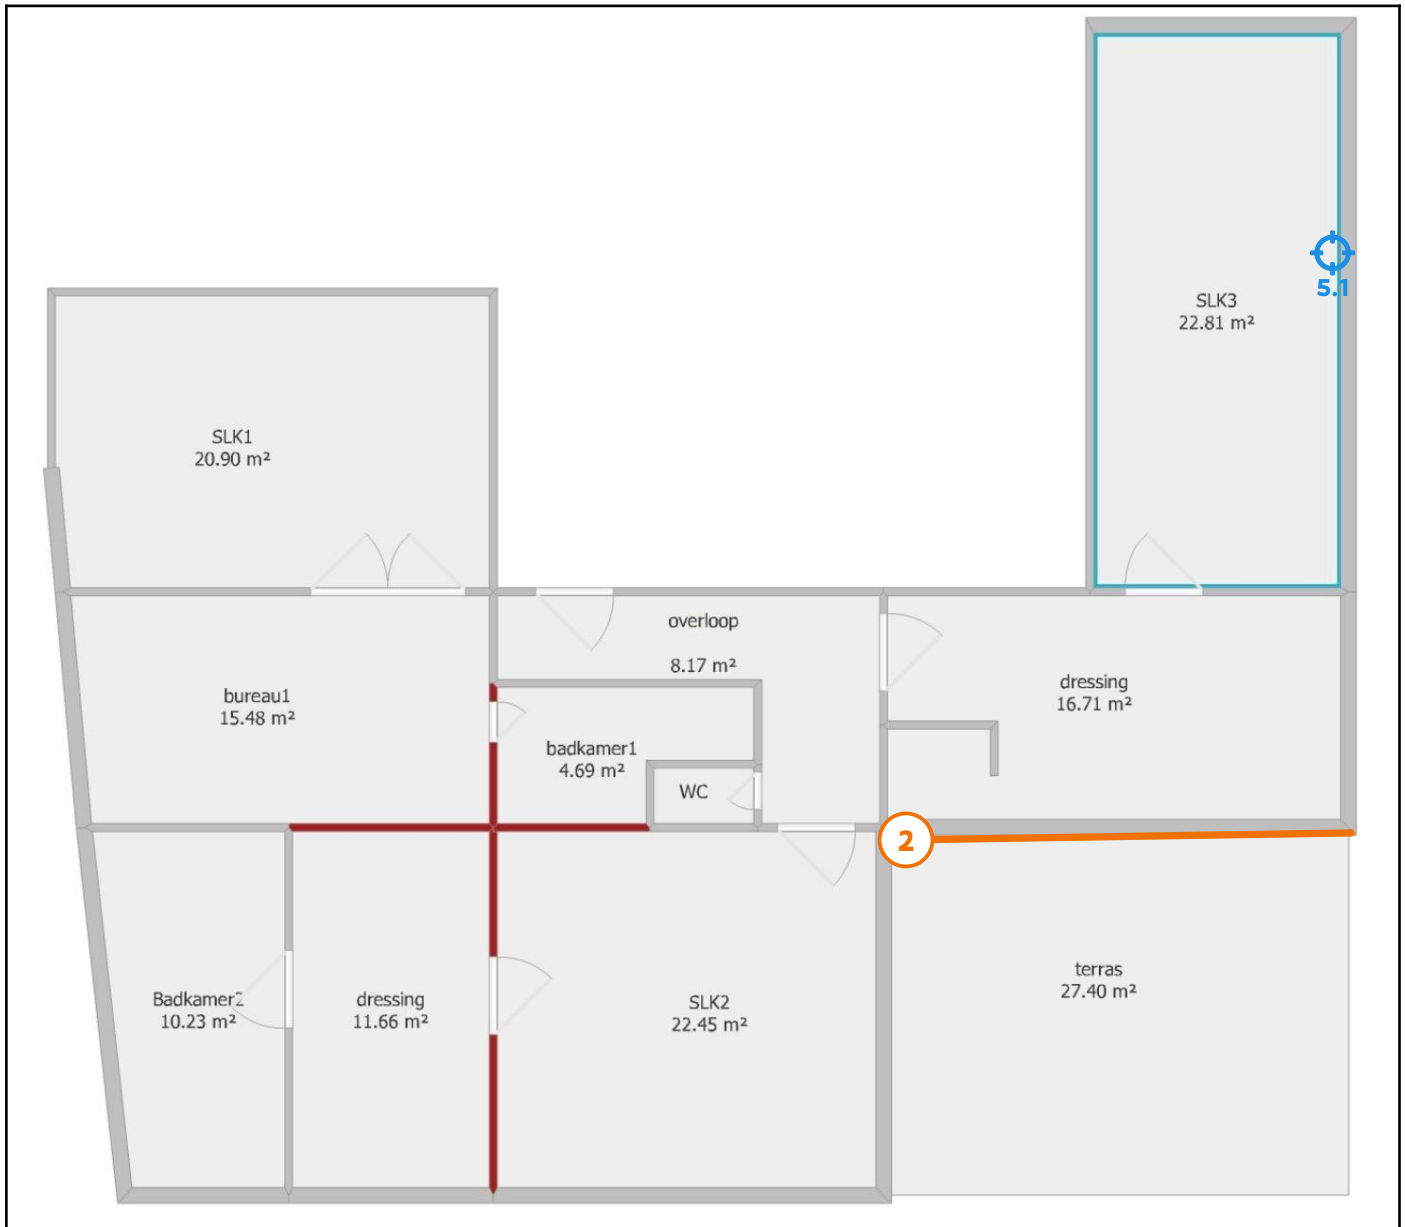
Plan 1.1: 1e verdiep

Beschrijving	Type	Actie
2. Asbest leien terras	Asbestmateriaal	Verwijderen
5. Pleister	Geen asbest	-
5.1 Code: MM02	Mengmonster	-

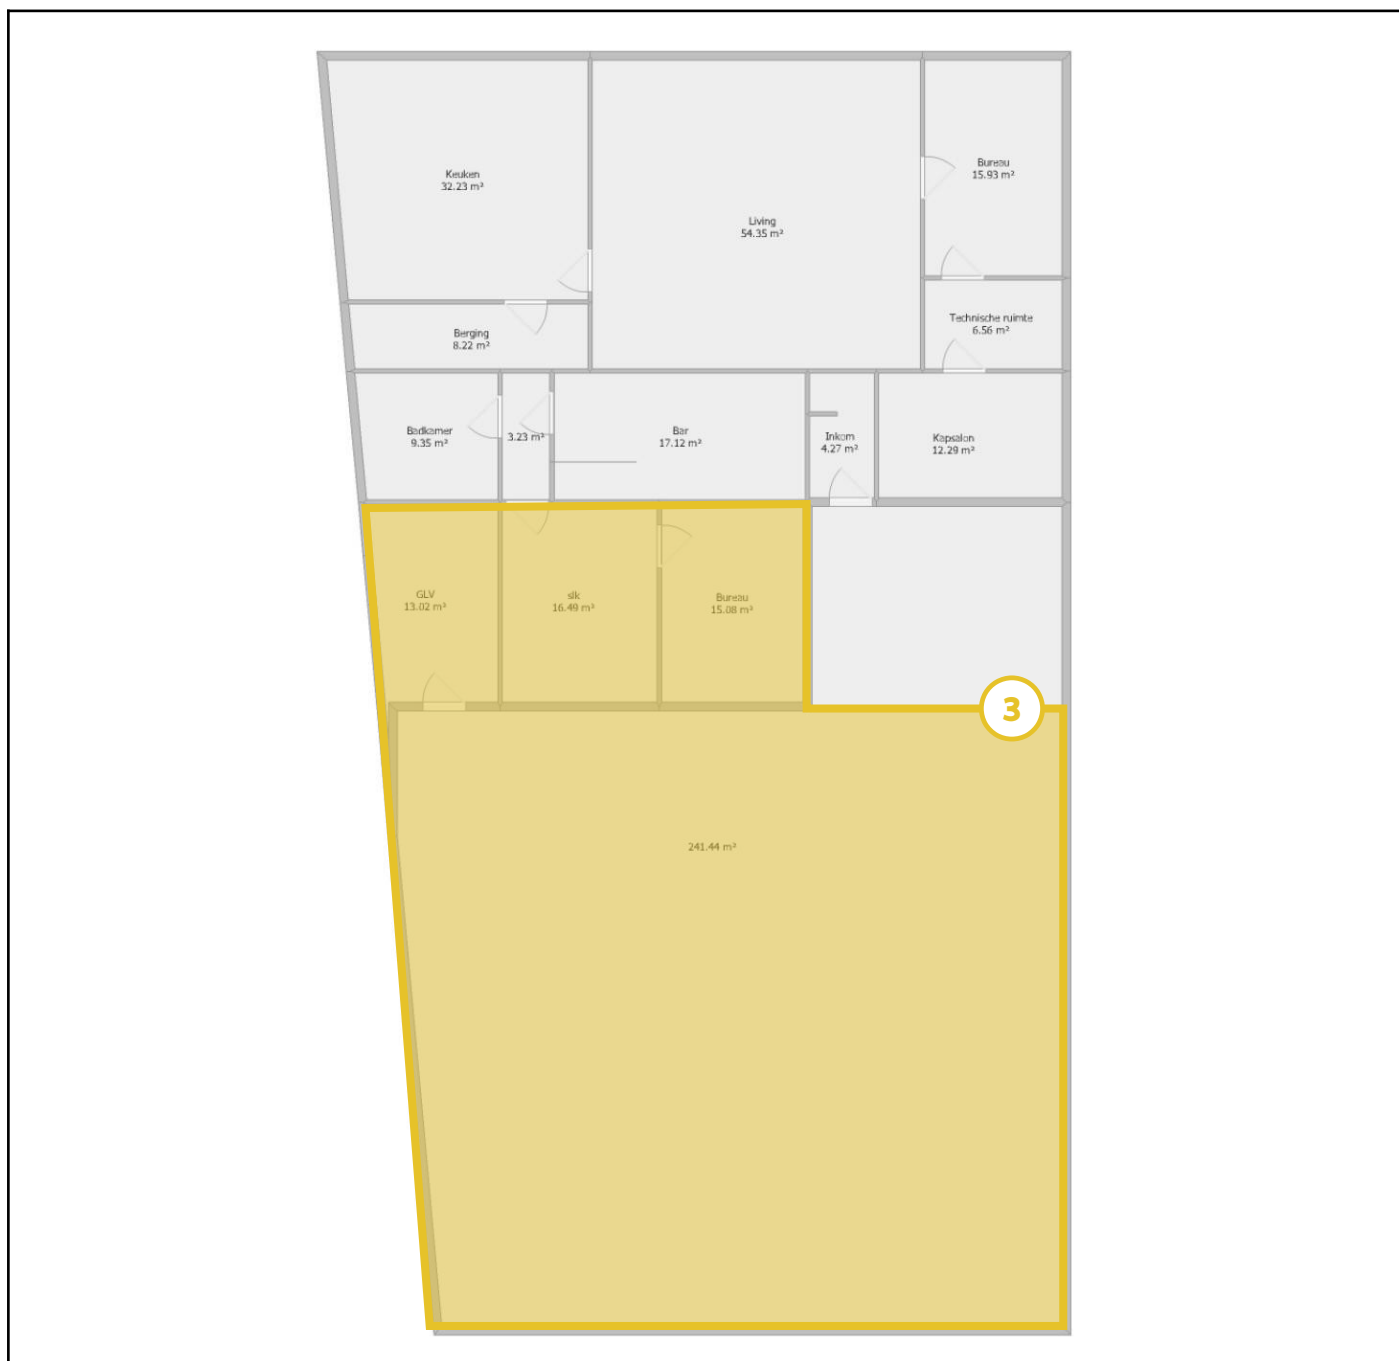
Plan 1.3: Dak

Beschrijving	Type	Actie
3. Roofing	Asbestmateriaal	Zorgvuldig beheren

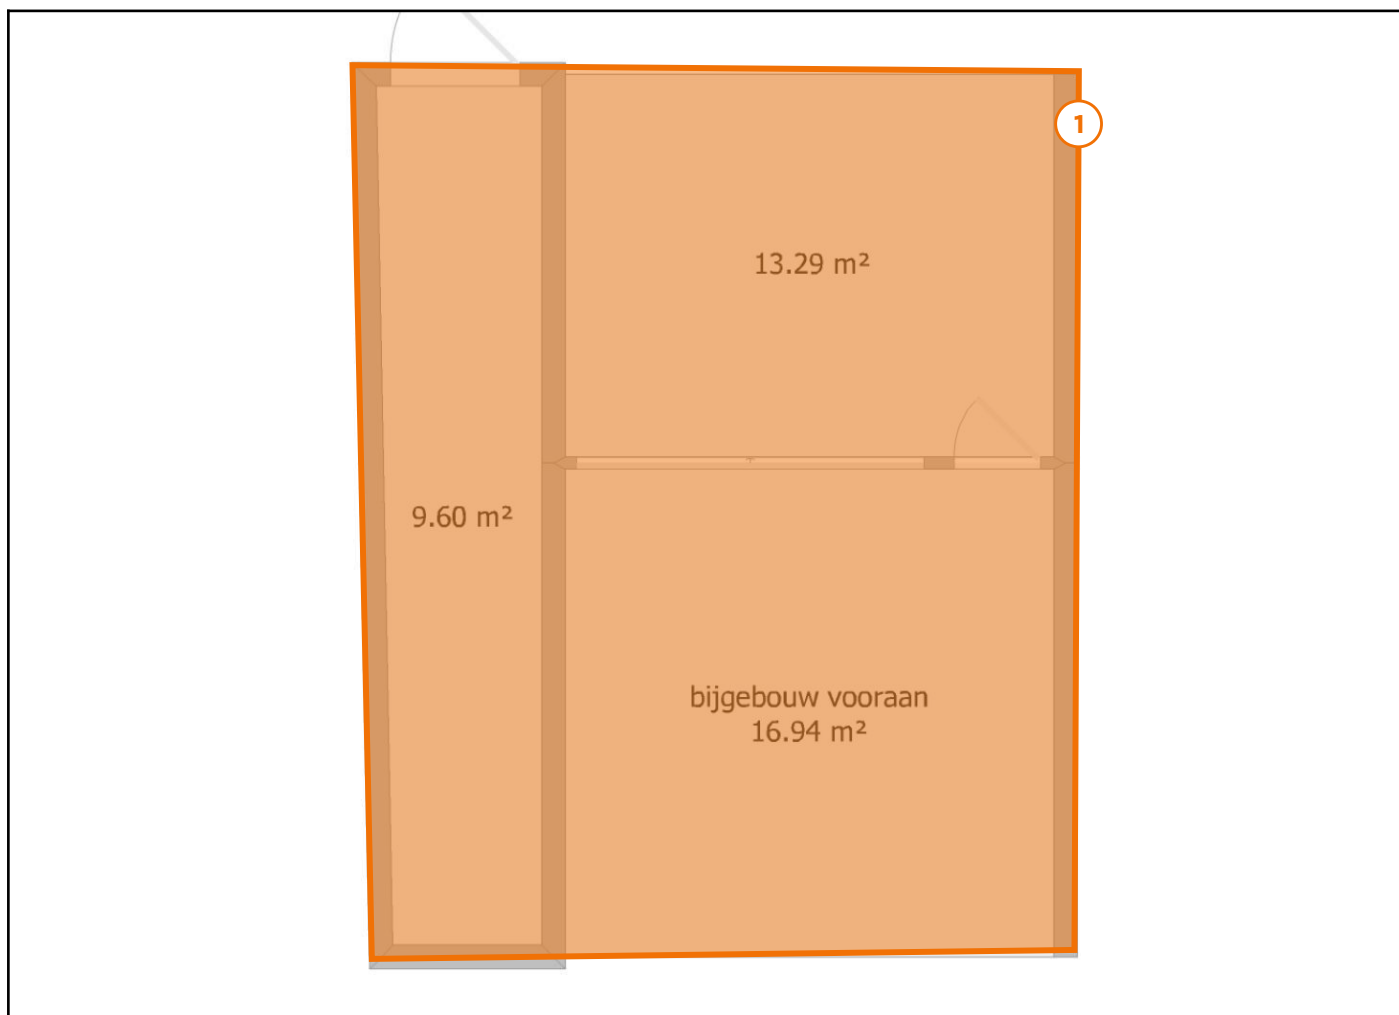
Plan 2.1: Gebouw ingang

Beschrijving	Type	Actie
1. Golfplaten	Asbestmateriaal	Verwijderen

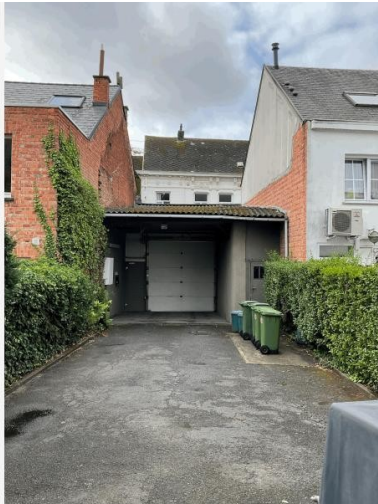
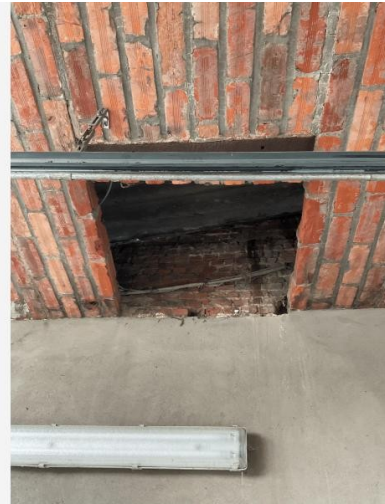
Eindbeoordeling materiaalrisico	Verhoogd materiaalrisico en/of verhoogde kans op vezelvrijgave
---------------------------------	--

Gebondenheid	Categorie 1: hechtgebonden in oorsprong
Asbestsoort (vezeltype)	Alleen chrysotiel
Asbestconcentratie	Laag (< 50%)
Afschermingsgraad van het gehele materiaal	Geheel of deels (ook) vrij aan binnenluchtstromen
Toestand van het materiaal	Matig beschadigd, matig verweerd

Beschrijving	Golfplaten
Omgeving	Buiten
Primaire drager	Plat dak
Asbestmateriaal	Dak- en gevelbekleding - Golfplaat
Bindmiddel van asbestmateriaal	Cement
Gebondenheid op basis van bindmiddel	Hecht
Hoeveelheid (oppervlakte - aantal)	• 40,00 m ² - 1 stuk
Totale oppervlakte	40,00 m ²
Eenvoudig bereikbaar	Ja

Bevestigingswijze	<ul style="list-style-type: none">• Genageld, geniet
Identificatiemethode	Vaststelling zonder monstername
Destructieve handeling voor identificatie	Nee
Opmerking	Afmetingen bij benadering.

Het asbestmateriaal valt onder de mijlpaal van 2034.

Verwijderen

- Zorg voor een veilig beheer. Vermijd het beschadigen van het asbestmateriaal. Controleer de toestand jaarlijks op wijzigingen.
- Zorg voor een veilig beheer en verwijder dit asbestmateriaal wanneer het bij werken eenvoudig bereikbaar wordt. Controleer de toestand jaarlijks op wijzigingen.
- Hemelwater dat afspoelt van asbestcement daken of gevels kan asbestdeeltjes bevatten. Gebruik het enkel voor gesloten circuits (bv. spoelen toiletten). Reinig na het vervangen van het dak of de gevel de dakgoten en regenwaterput of -ton om asbesthoudend sediment of slib te verwijderen

- Eenvoudige handelingen: mag via doe-het-zelf of door werknemer(s) met opleidingsattest eenvoudige handelingen
Vermijd beschadigen aan de asbesttoepassing bij het verwijderen en draag altijd de juiste PBM's.

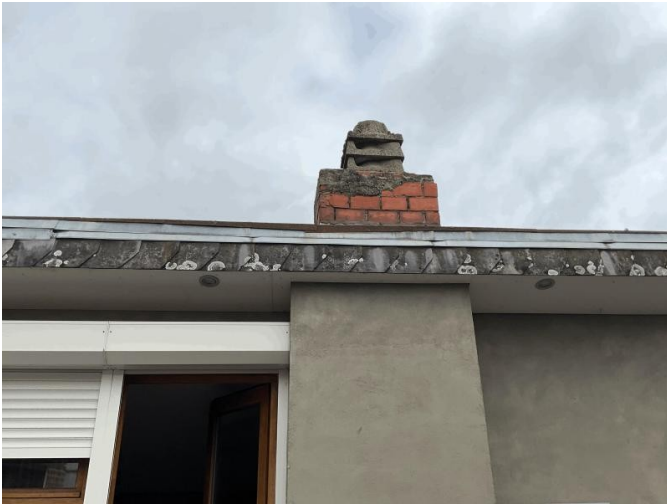
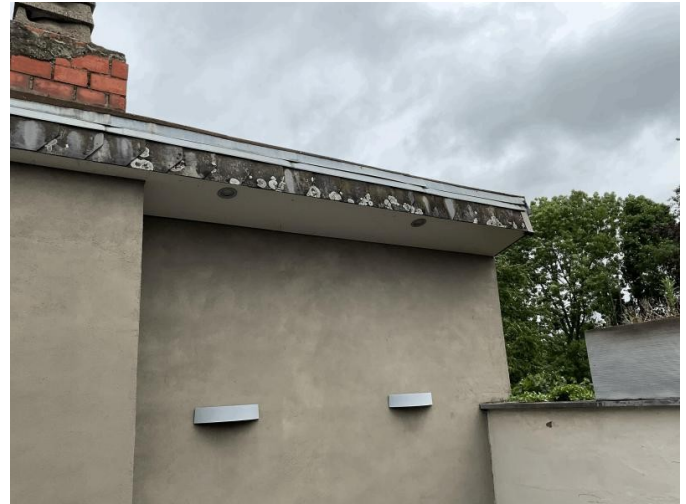
Eindbeoordeling materiaalrisico	Laag materiaalrisico en/of verlaagde kans op vezelvrijgave
---------------------------------	--

Gebondenheid	Categorie 1: hechtgebonden in oorsprong
Asbestsoort (vezeltype)	Alleen chrysotiel
Asbestconcentratie	Laag (< 50%)
Afschermingsgraad van het gehele materiaal	Enkel randen niet afgeschermd maar geen contact met binnenluchtstromen
Toestand van het materiaal	Matig beschadigd, matig verweerd

Beschrijving	Asbest leien terras
Omgeving	Buiten
Primaire drager	Wand buitenschil
Asbestmateriaal	Dak- en gevelbekleding - Lei, shingle
Bindmiddel van asbestmateriaal	Cement
Gebondenheid op basis van bindmiddel	Hecht
Hoeveelheid (oppervlakte - aantal)	• 1,00 m ² - 1 stuk
Totale oppervlakte	1,00 m ²

Eenvoudig bereikbaar	Ja
Bevestigingswijze	<ul style="list-style-type: none">• Geklemd
Identificatiemethode	Vaststelling zonder monstername
Destructieve handeling voor identificatie	Nee

Het asbestmateriaal valt onder de mijlpaal van 2034.

Verwijderen

- Zorg voor een veilig beheer. Vermijd het beschadigen van het asbestmateriaal. Controleer de toestand jaarlijks op wijzigingen.
- Zorg voor een veilig beheer en verwijder dit asbestmateriaal wanneer het bij werken eenvoudig bereikbaar wordt. Controleer de toestand jaarlijks op wijzigingen.
- Hemelwater dat afspoelt van asbestcement daken of gevels kan asbestdeeltjes bevatten. Gebruik het enkel voor gesloten circuits (bv. spoelen toiletten). Reinig na het vervangen van het dak of de gevel de dakgoten en regenwaterput of -ton om asbesthoudend sediment of slib te verwijderen

- Eenvoudige handelingen: mag via doe-het-zelf of door werknemer(s) met opleidingsattest eenvoudige handelingen
Vermijd bij verwijderingen beschadigen aan de asbesttoepassing. Draag steeds de juiste PBM's.

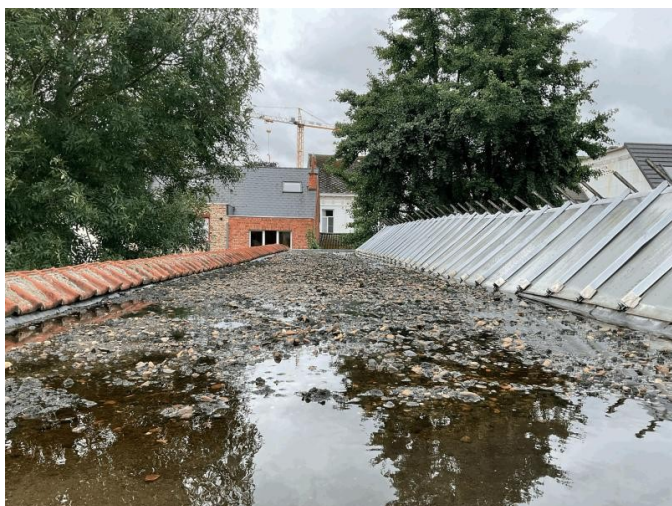
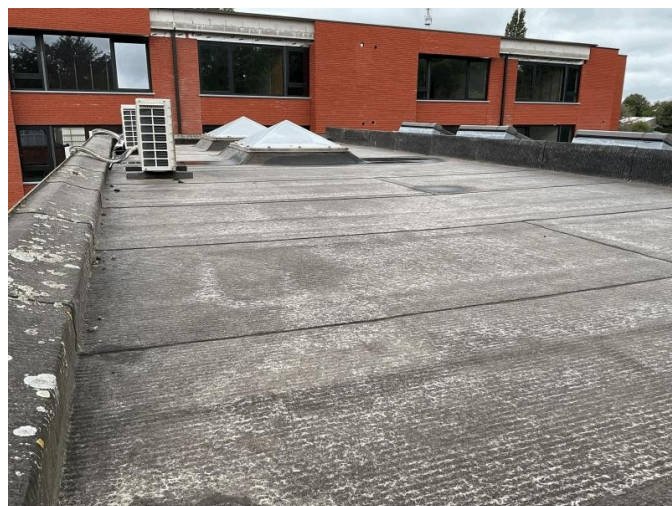
Eindbeoordeling materiaalrisico	Laag materiaalrisico en/of verlaagde kans op vezelvrijgave
---------------------------------	--

Gebondenheid	Categorie 1: hechtgebonden in oorsprong
Asbestsoort (vezeltype)	Alleen chrysotiel
Asbestconcentratie	Laag (< 50%)
Afschermingsgraad van het gehele materiaal	Geheel of deels vrij aan de buitenlucht
Toestand van het materiaal	Licht beschadigd, licht verweerd. Intact materiaal type Pical – asbestboard of categorie III 'gebondenheid'

Beschrijving	Roofing
Omgeving	Buiten
Primaire drager	Plat dak
Asbestmateriaal	Dak- en gevelbekleding - Roofing
Bindmiddel van asbestmateriaal	Bitumen (roofing, teer, asfalt)
Gebondenheid op basis van bindmiddel	Hecht
Hoeveelheid (oppervlakte - aantal)	• 290,00 m ² - 1 stuk
Totale oppervlakte	290,00 m ²
Eenvoudig bereikbaar	Ja
Bevestigingswijze	• Verlijmd, ingegoten, versmeerd

Identificatiemethode	Vaststelling zonder monstername Motivatie: Groot risico op structurele gevolgschade (lekschade, werking installatie,...)
Destructieve handeling voor identificatie	Nee
Opmerking	Afmetingen bij benadering. In het kader van niet destructief onderzoek was het niet mogelijk stalen te nemen van de roofing door grote kans op lekkages.

Het asbestmateriaal valt onder de mijlpaal van 2040.

Zorgvuldig beheren

- Zorg voor een veilig beheer. Vermijd het beschadigen van het asbestmateriaal. Controleer de toestand jaarlijks op wijzigingen.
- Zorg voor een veilig beheer en verwijder dit asbestmateriaal wanneer het bij werken eenvoudig bereikbaar wordt. Controleer de toestand jaarlijks op wijzigingen.

- Eenvoudige handelingen: mag via doe-het-zelf of door werknemer(s) met opleidingsattest eenvoudige handelingen
Draag bij verwijdering de nodige PBM's.

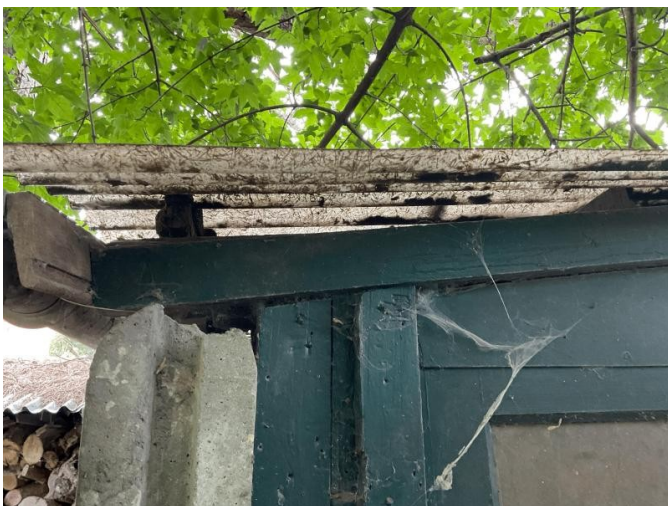
Vrije foto

Dak van houtopslag en tuinhuis --> niet asbestverdacht.

Identificatiemethode	Vaststelling & expertise (niet-asbestverdacht)
Primaire drager	Plat dak
Bindmiddel	Bitumen (roofing, teer, asfalt)
Gebondenheid bindmiddel	Hecht

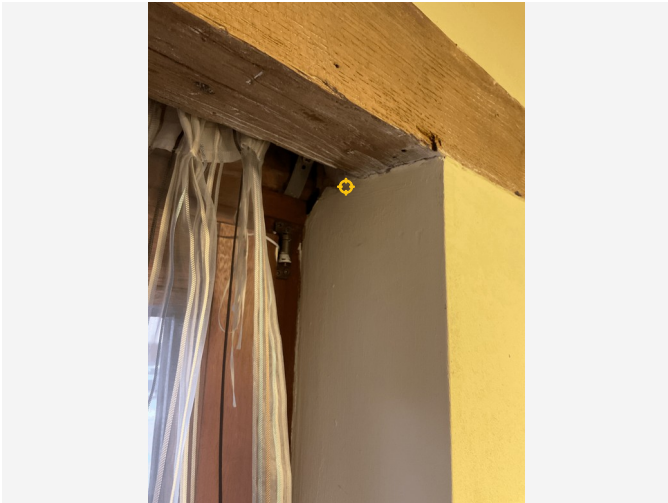
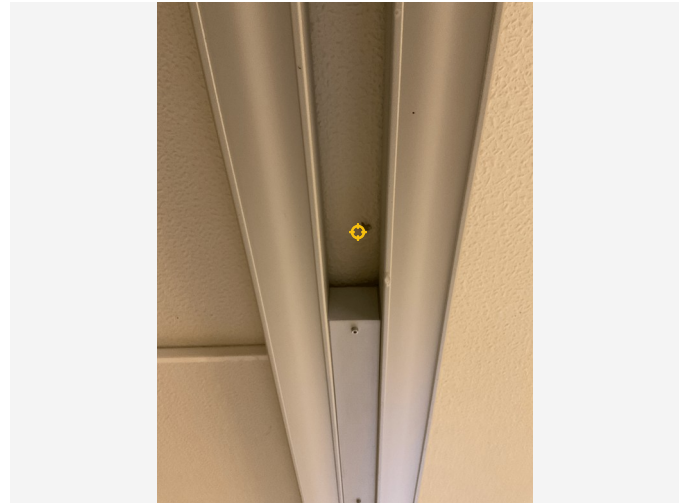
Geen asbest

#	Type	Referentie	Resultaat
5.1	Mengmonster	MM02	Geen asbest

Beschrijving	Pleister
Omgeving	Binnen
Primaire drager	Binnenwand

Bindmiddel van materiaal	Gips - kalk
Gebondenheid op basis van bindmiddel	Niet-hechtgebonden
Hoeveelheid (oppervlakte - dikte - aantal)	• 335,00 m ² - 1,00 cm - 1 stuk
Totaal volume	3,35 m ³
Identificatiemethode	Vaststelling met monstername
Destructieve handeling voor identificatie	Nee
Opmerking	Afmetingen bij benadering. Enkel het kapsalon (ca. 13m ²) heeft bepleisterd plafond.
