Asbestinventarisatetest

Stoofstraat 53, 1785 Merchtem

Attestnummer : 20251211-000034.000

Uitgegeven op : 11.12.2025

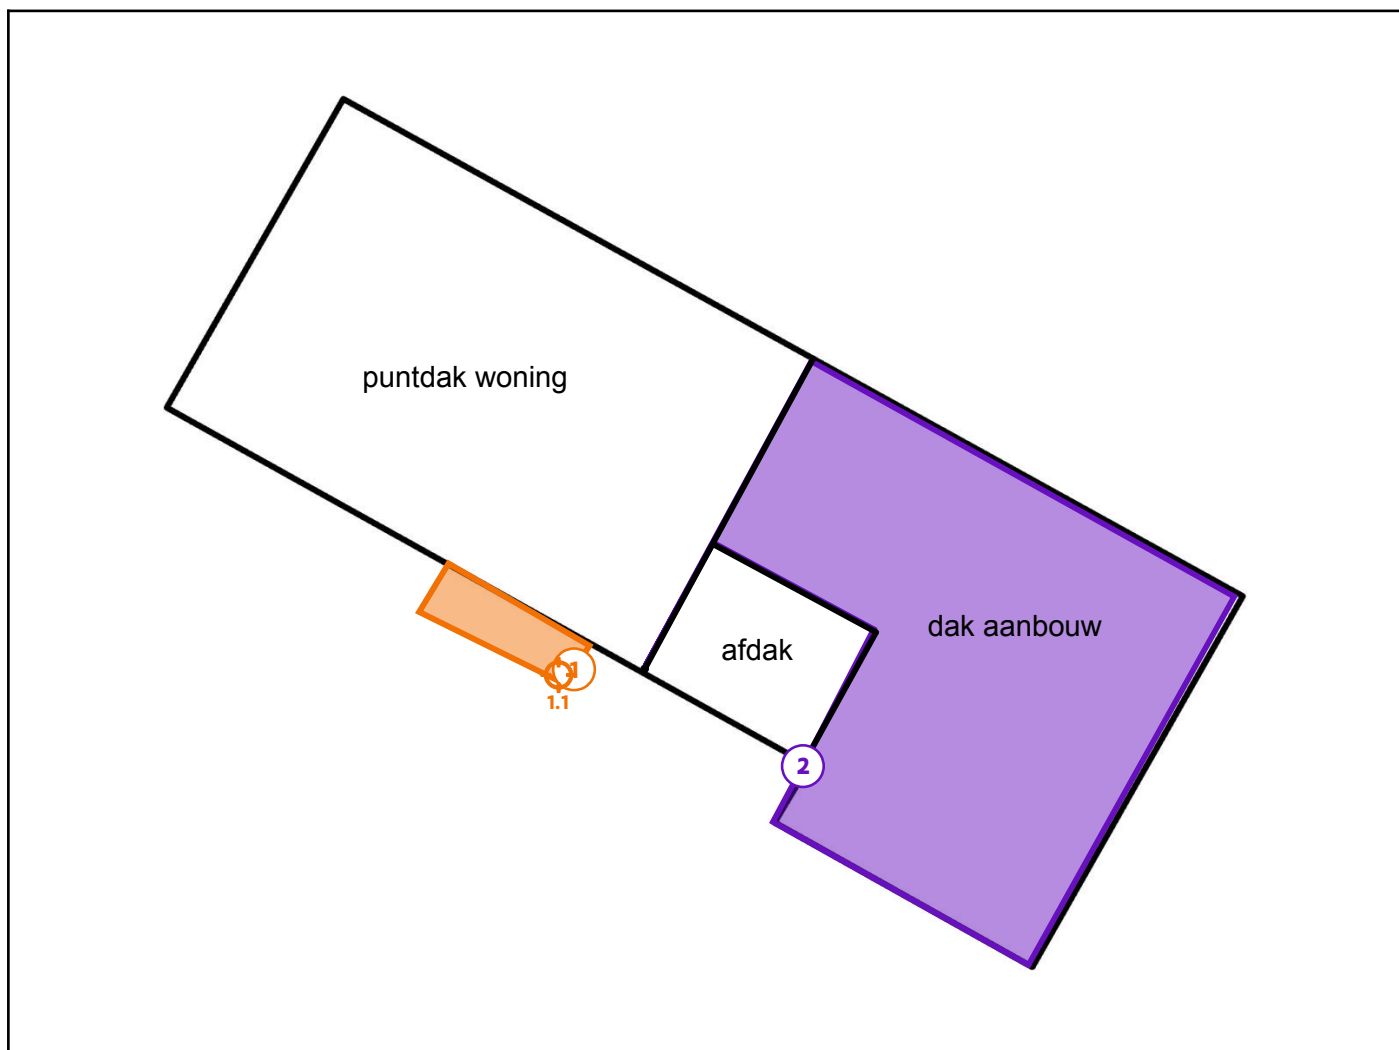
Plan 1.4: Dakplan

Beschrijving	Type	Actie
1. Leien uit asbestcement	Asbestmateriaal	Verwijderen
1.1 Code: MM5	Puntmonster	-
2. Onderdak niet zichtbaar	Beperking	-

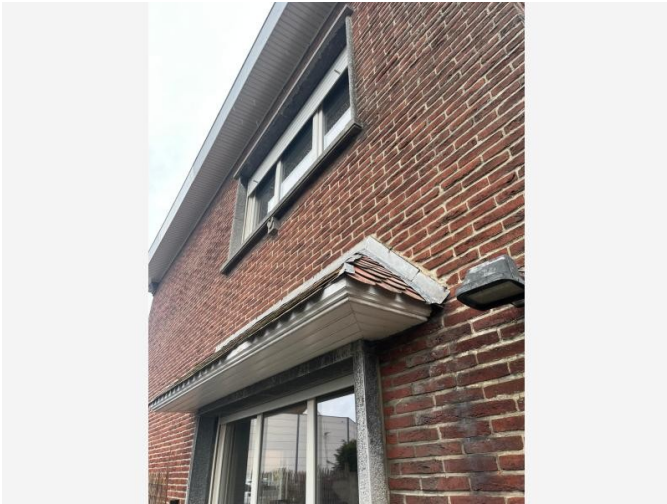
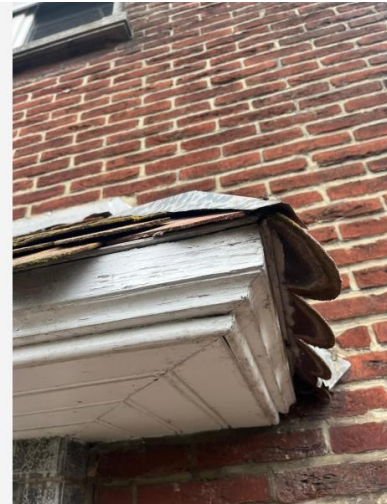
Het asbestmateriaal valt onder de mijlpaal van 2034.

Zeker niet ontmossen. geen hoge druk reinigers op gebruiken of enig borstelmateriaal.

Het is niet toegelaten om zonnepanelen op dit dak te plaatsen.

Indien een dakraam moet worden geplaatst zal het dak (lokaal) moeten worden ontdaan van zijn asbestleien en mogen deze niet worden herbouwd in de aansluiting van het dakraam

Eindbeoordeling materiaalrisico	Verhoogd materiaalrisico en/of verhoogde kans op vezelvrijgave
---------------------------------	--

Gebondenheid	Categorie 1: hechtgebonden in oorsprong
Asbestsoort (vezeltype)	Alleen chrysotiel
Asbestconcentratie	Laag (< 50%)
Afschermingsgraad van het gehele materiaal	Geheel of deels vrij aan de buitenlucht
Toestand van het materiaal	Matig beschadigd, matig verweerd

#	Type	Referentie	Resultaat
1.1	Puntmonster	MM5	Chrysotiel

Verwijderen

- Zorg voor een veilig beheer. Vermijd het beschadigen van het asbestmateriaal. Controleer de toestand jaarlijks op wijzigingen.
- Hemelwater dat afspoelt van asbestcement daken of gevels kan asbestdeeltjes bevatten. Gebruik het enkel voor gesloten circuits (bv. spoelen toiletten). Reinig na het vervangen van het dak of de gevel de dakgoten en regenwaterput of -ton om asbesthoudend sediment of slib te verwijderen
- Voer bijkomende staalname(s) uit.

- Eenvoudige handelingen: mag via doe-het-zelf of door werknemer(s) met opleidingsattest eenvoudige handelingen
Bij het verwijderen van asbesthoudende gevelleien is het essentieel om veilig te werk te gaan. Particulieren mogen zelf asbesthoudende materialen verwijderen tot een oppervlakte van 35 vierkante meter. Voor grotere oppervlaktes of bij twijfel is het aanbevolen dit werk over te laten aan een erkend asbestverwijderaar of een aannemer met een opleidingsattest voor eenvoudige handelingen. Hieronder volgt een handleiding voor het veilig verwijderen van gevelleien, met speciale aandacht voor het voorkomen van breuk:

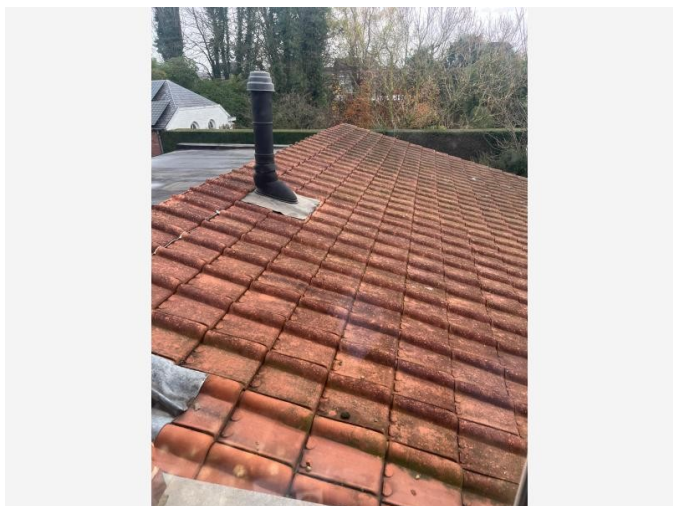
Tijdelijke beperking

Reden: Het te onderzoeken materiaal situeert zich hoger dan 3,50 m te rekenen vanaf een veilige ondergrond

Uitleg van de asbestdeskundige: Het onderdak is niet zichtbaar zowel langs binnen als langs buiten.

Langs binnenzijde is alles afgewerkt .

Langs de buitenzijde was het dak te hoog (meer dan 3.5 m) en kon er geen pan/lei worden gelicht voor verder onderzoek .

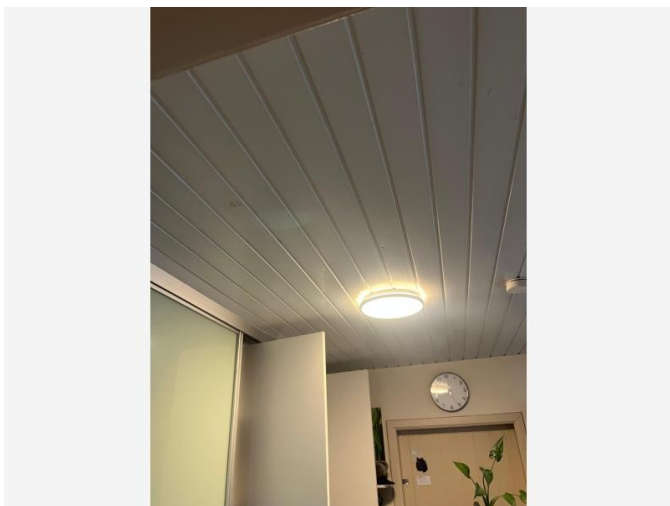
PVC/HOUT bevat geen asbest.

De deskundige kan geen uitspraak doen over onderliggende materialen .

Daarbij kan een aanvullend destructief onderzoek uitsluitel bieden .

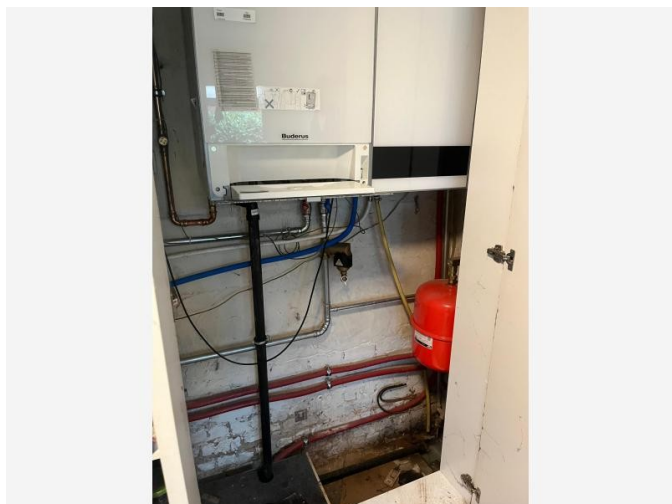
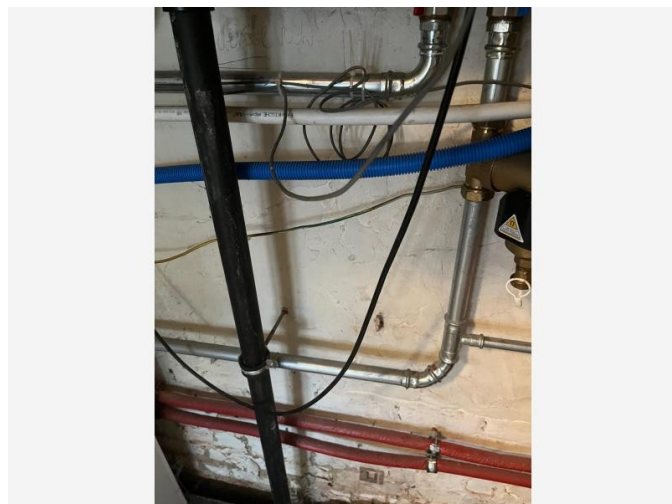
Geen asbest

#	Type	Referentie	Resultaat
4.1	Mengmonster	MM2	Geen asbest

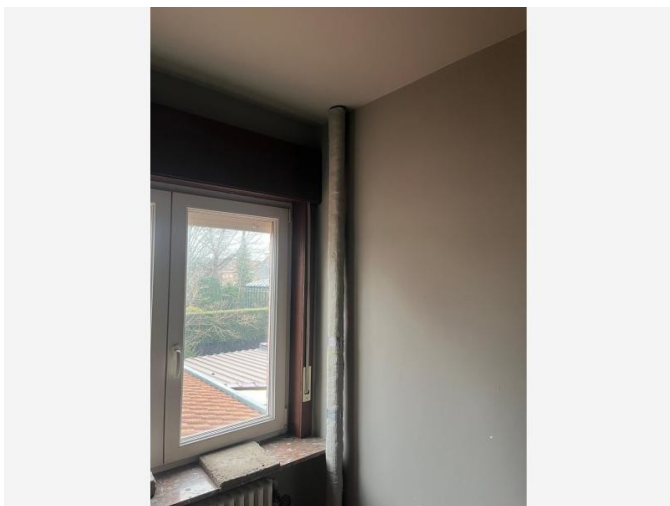
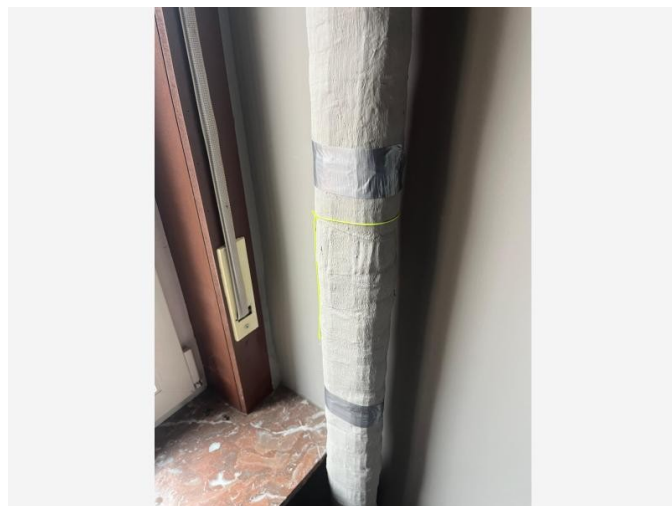
Geen asbest

#	Type	Referentie	Resultaat
5.1	Mengmonster	MM4	Geen asbest

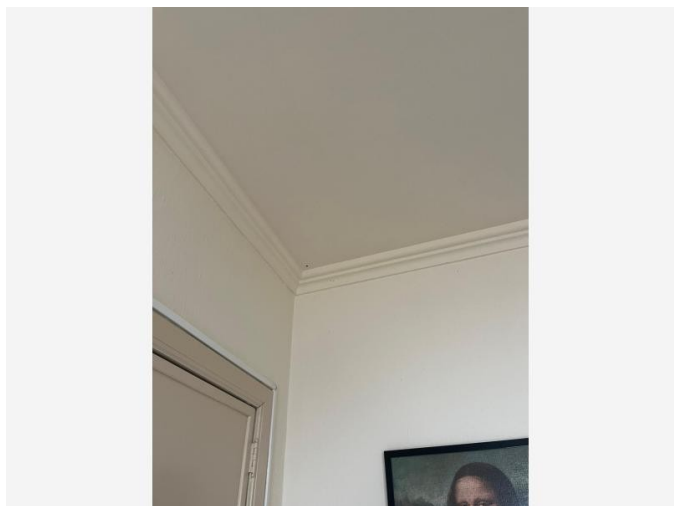
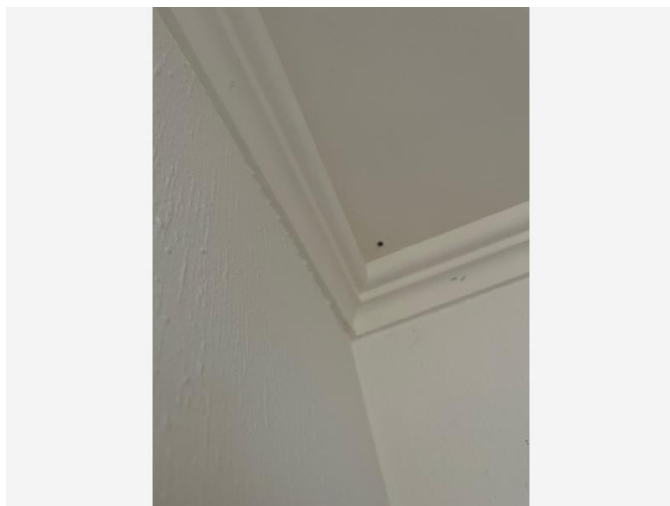
Geen asbest

#	Type	Referentie	Resultaat
6.1	Mengmonster	MM1	Geen asbest

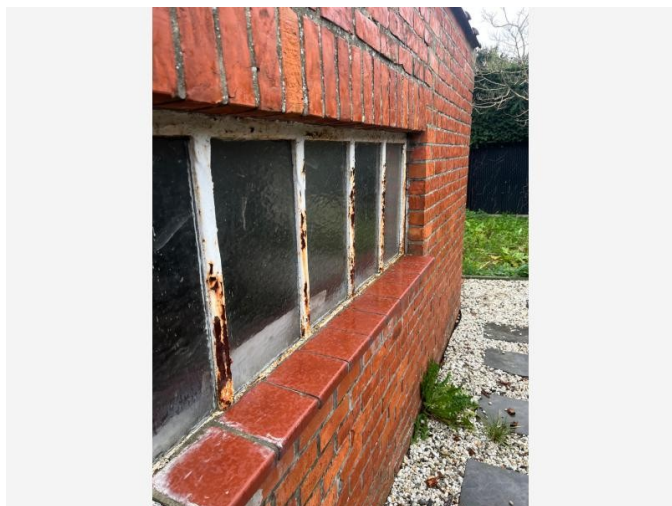
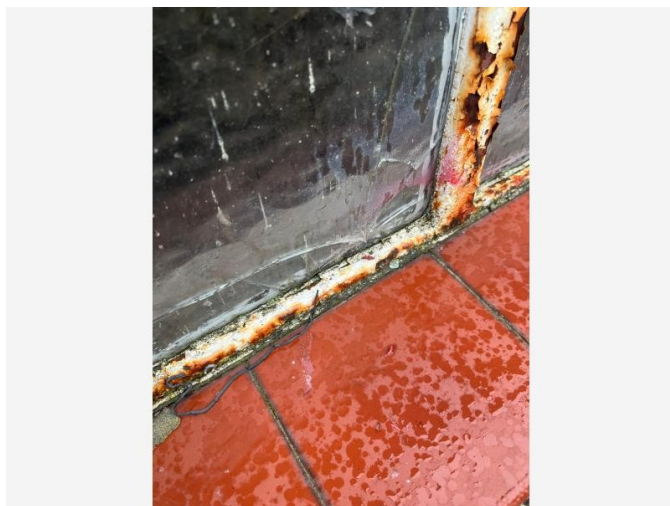
Geen asbest

#	Type	Referentie	Resultaat
7.1	Puntmonster	MM3	Geen asbest

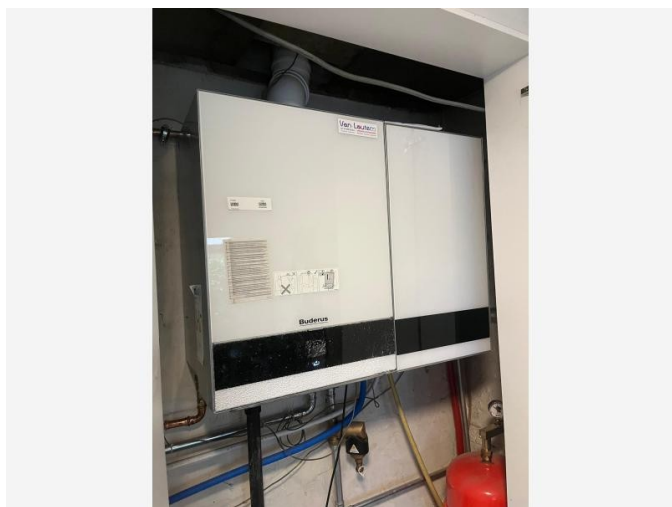
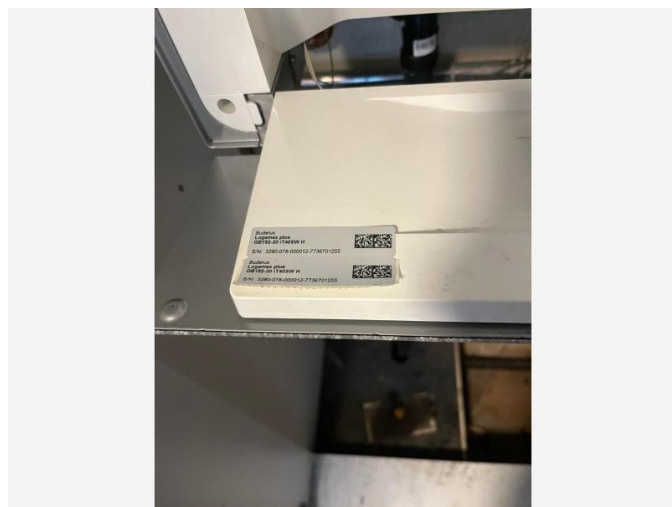
Beschrijving	Notitie	Terug te vinden op plannen
Fiche 8: cv ketel	Bouwjaar stookketel is na 2000	Plan 1.1: Gelijkvloerse verdieping
