# Asbestinventarisatetest

J. Bruyndonckxstraat 17/2B, 1780 Wemmel

Attestnummer : **20260809-000150.000**

Uitgegeven op : **09.08.2026**

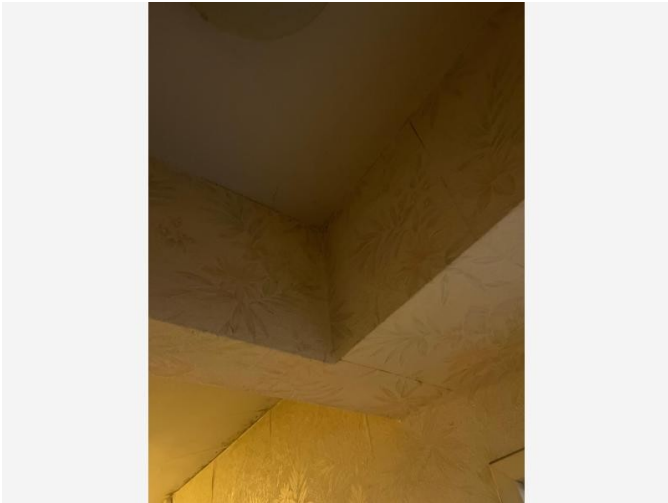
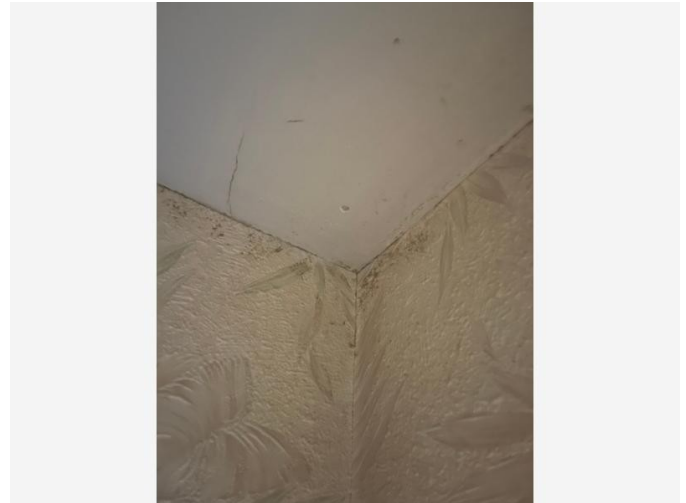
## Fiche 1: Pleisterwerk plafonds

Geen asbest

| # | Type | Referentie | Resultaat |
|---|---|---|---|
| 1.1 | Mengmonster | MM2 | Geen asbest |

| Beschrijving | Pleisterwerk plafonds |
| Bindmiddel van materiaal | Gips - kalk |
| Gebondenheid op basis van bindmiddel | Niet-hechtgebonden |
| Hoeveelheid (oppervlakte - dikte - aantal) | • 70,00 m <sup>2</sup> - 2,00 cm - 1 stuk |
| Opmerking | <p>De hoeveelheid is een zo nauwkeurig mogelijke opmeting, waar evenwel kleine afwijkingen op mogelijk zijn. In de gevallen waar dit praktisch mogelijk is, wordt staalname uitgevoerd conform het inspectieprotocol: in een droge ruimte zoals een slaapkamer of een leefruimte, in een verwarmde natte ruimte zoals een keuken of badkamer.</p> <p>Er werd een staalname uitgevoerd in de inkomhal, keuken en slaapkamer</p> |

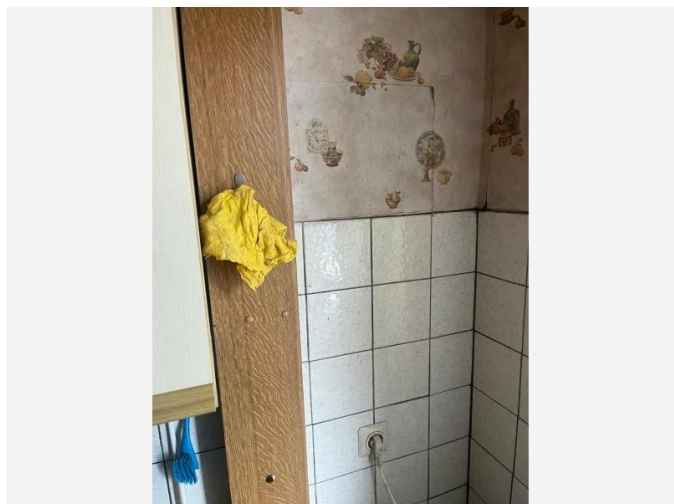
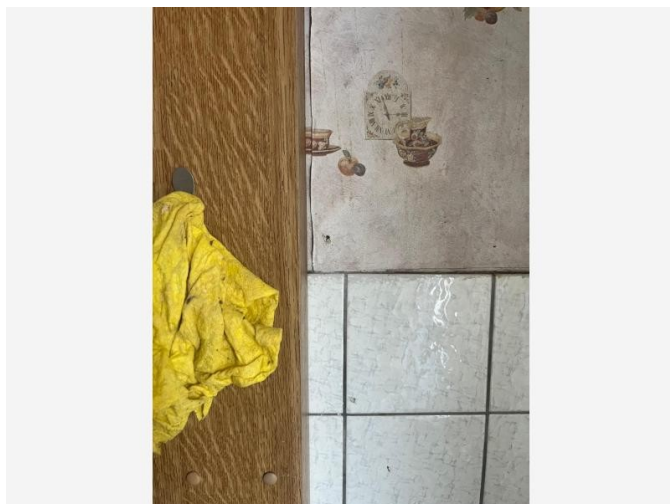
## Fiche 2: Pleisterwerk wanden

Geen asbest

| # | Type | Referentie | Resultaat |
|---|---|---|---|
| 2.1 | Mengmonster | MM 1 | Geen asbest |

| Beschrijving | Pleisterwerk wanden |
| Bindmiddel van materiaal | Gips - kalk |
| Gebondenheid op basis van bindmiddel | Niet-hechtgebonden |
| Hoeveelheid (oppervlakte - dikte - aantal) | • 250,00 m <sup>2</sup> - 2,00 cm - 1 stuk |
| Opmerking | <p>De hoeveelheid is een zo nauwkeurig mogelijke opmeting, waar evenwel kleine afwijkingen op mogelijk zijn. In de gevallen waar dit praktisch mogelijk is, wordt staalname uitgevoerd conform het inspectieprotocol: in een droge ruimte zoals een slaapkamer of een leefruimte, in een verwarmde natte ruimte zoals een keuken of badkamer, in een traphal en in een stookruimte.</p> <p>Er werd een staalname uitgevoerd in de woonkamer, inkomhal, keuken en slaapkamer</p> |

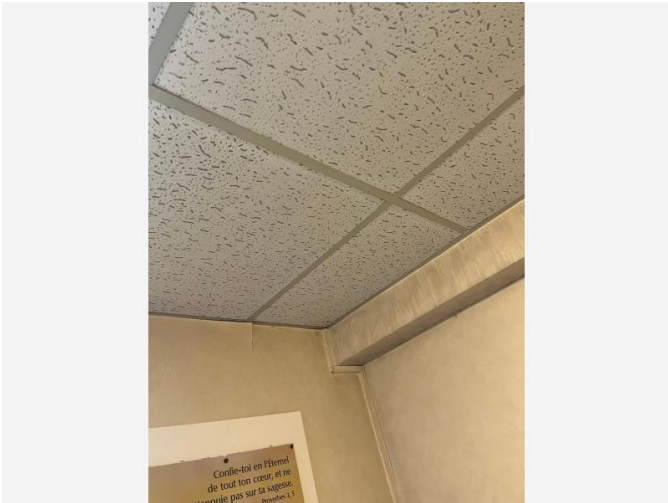
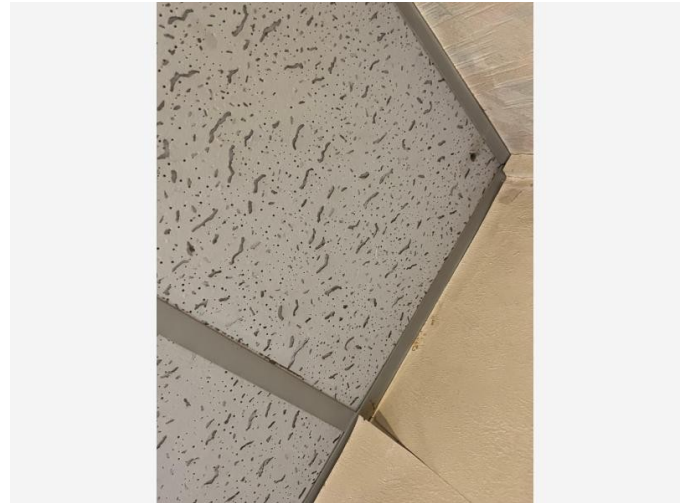
## Fiche 3: Plafondtegels woonkamer

Geen asbest

| # | Type | Referentie | Resultaat |
|---|---|---|---|
| 3.1 | Puntmonster | MM3 | Geen asbest |

| Beschrijving | Plafondtegels woonkamer |
| Bindmiddel van materiaal | Weinig of geen bindmiddel (textiel, bevloeking, ...) |
| Gebondenheid op basis van bindmiddel | Niet-hechtgebonden |
| Opmerking | De plafondtegels bevinden zich in de woonkamer |

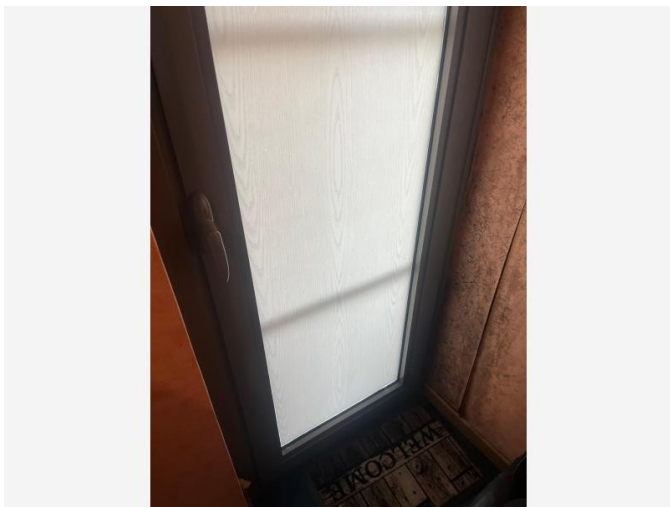
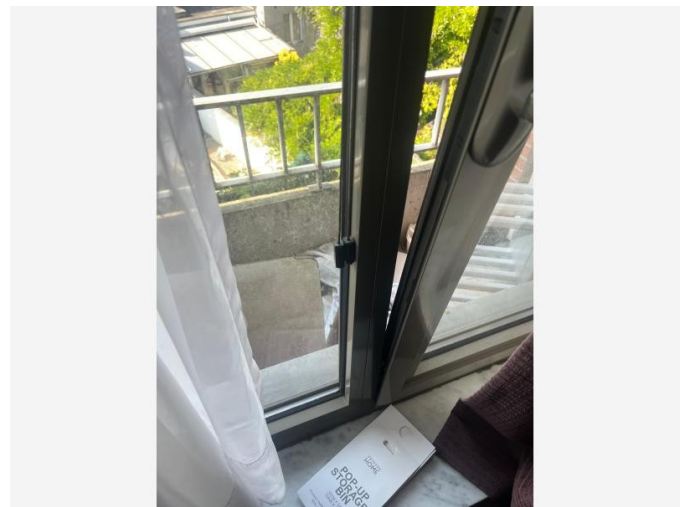
### Fiche 4: Kit rond ramen

| Beschrijving | Notitie | Terug te vinden op plannen |
|---|---|---|
| Fiche 4: Kit rond ramen | - | - |
