# Asbestinventarisatetest

Kasteelstraat 106, 1853 Grimbergen

Attestnummer : 20260802-000106.000

**Niet-asbestveilig**

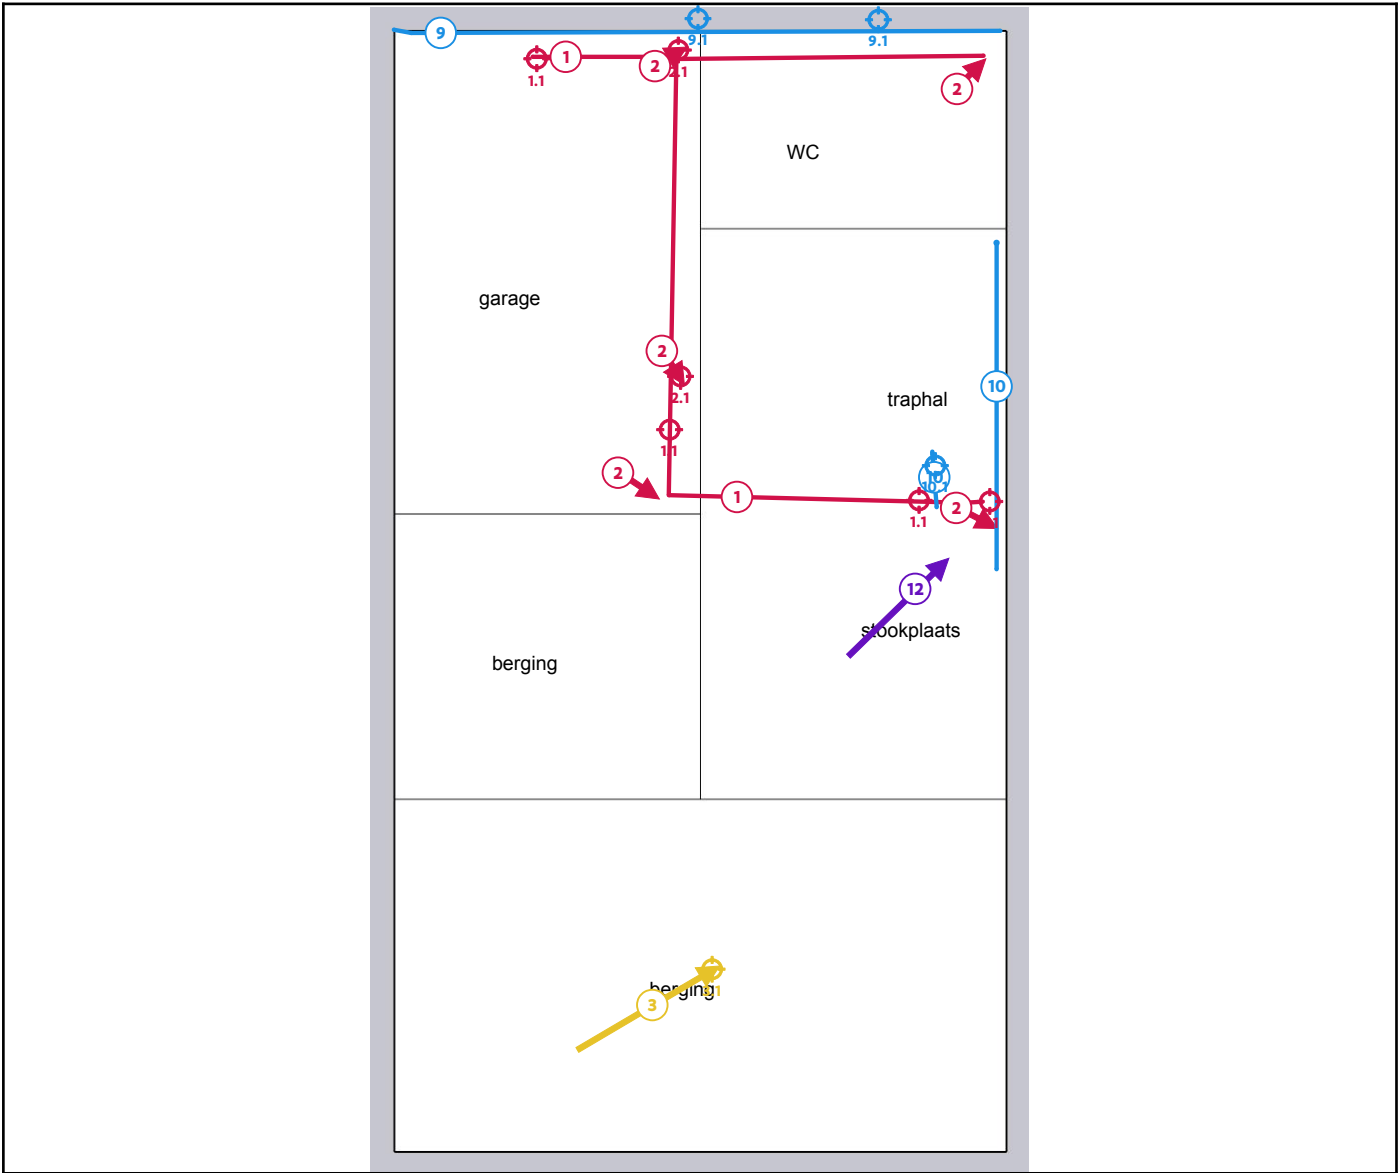
# Plan 1.1: Kelderverdieping

| Beschrijving | Type | Actie |
|---|---|---|
| 1. Leidingisolatie in gips recht | Asbestmateriaal | Dringend verwijderen |
| 2. Leidingisolatie in gips bocht | Asbestmateriaal | Dringend verwijderen |
| 3. Cementbuis | Asbestmateriaal | Zorgvuldig beheren |

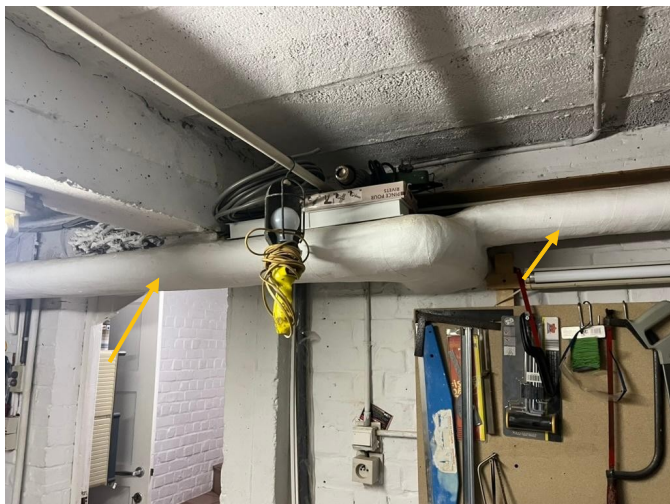
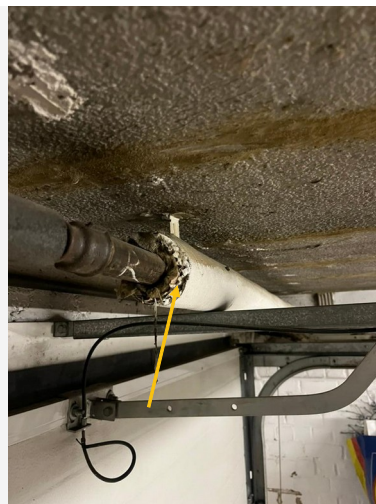
| Eindbeoordeling materiaalrisico | Hoog materiaalrisico en/of hoge kans op vezelvrijgave |

| Gebondenheid | Categorie 2: niet-hechtgebonden met matrix |
| Asbestsoort (vezeltype) | Amfibool aanwezig, uitgezonderd crocidoliet |
| Asbestconcentratie | Hoog ( $\geq 50\%$ ) |
| Afschermingsgraad van het gehele materiaal | Geheel of deels vrij aan binnenluchtstromen |
| Toestand van het materiaal | Matig beschadigd, matig verweerd |

| # | Type | Referentie | Resultaat |
|---|---|---|---|
| 1.1 | Mengmonster | MM7 | Amosiet |

| Beschrijving | Leidingisolatie in gips recht |

**Dringend verwijderen**

- Scherm in afwachting van verwijdering het asbestmateriaal af van luchtstromingen en verstoring: bijvoorbeeld door het te verpakken, te fixeren, af te dekken, signalisatie - afbakening aan te brengen, ...
- Verwijder dit asbestmateriaal zo snel mogelijk. Volg de toestand goed op.

- Hermetische zone (erkend asbestverwijderaar)  
Deze toepassing mag uitsluitend door een erkende asbestverwijderaar via de methodiek van hermetische zone verwijderd worden omdat verwijdering via de methodiek van eenvoudige handelingen en/of couveusezakmethode niet toegelaten is. De verwijdering leidt automatisch tot een verhoogd risico op vrijgave van asbestvezels (maximale concentratie 0,01 vezels/cm - CODEX Art. VI.3-54). (Bron: CODEX - Art. VI.3-61.- par 1.).

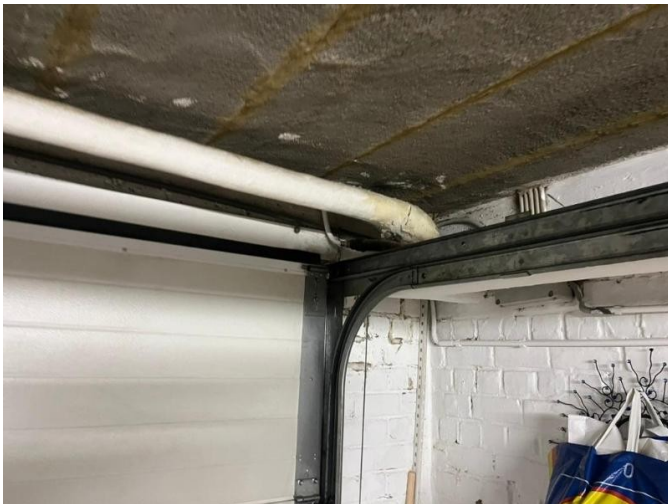
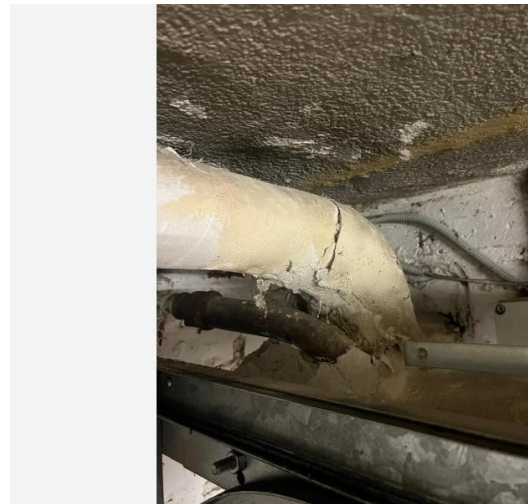
| Eindbeoordeling materiaalrisico | Hoog materiaalrisico en/of hoge kans op vezelvrijgave |

| Gebondenheid | Categorie 2: niet-hechtgebonden met matrix |
| Asbestsoort (vezeltype) | Amfibool aanwezig, uitgezonderd crocidoliet |
| Asbestconcentratie | Hoog ( $\geq 50\%$ ) |
| Afschermingsgraad van het gehele materiaal | Geheel of deels vrij aan binnenluchtstromen |
| Toestand van het materiaal | Matig beschadigd, matig verweerd |

| # | Type | Referentie | Resultaat |
|---|---|---|---|
| 2.1 | Mengmonster | MM6 | Amosiet |

| Beschrijving | Leidingisolatie in gips bocht |

**Dringend verwijderen**

- Scherm in afwachting van verwijdering het asbestmateriaal af van luchtstromingen en verstoring: bijvoorbeeld door het te verpakken, te fixeren, af te dekken, signalisatie - afbakening aan te brengen, ...
- Verwijder dit asbestmateriaal zo snel mogelijk. Volg de toestand goed op.

- Hermetische zone (erkend asbestverwijderaar)  
Deze toepassing mag uitsluitend door een erkende asbestverwijderaar via de methodiek van hermetische zone verwijderd worden omdat verwijdering via de methodiek van eenvoudige handelingen en/of couveusezakmethode niet toegelaten is. De verwijdering leidt automatisch tot een verhoogd risico op vrijgave van asbestvezels (maximale concentratie 0,01 vezels/cm - CODEX Art. VI.3-54). (Bron: CODEX - Art. VI.3-61.- par 1.).

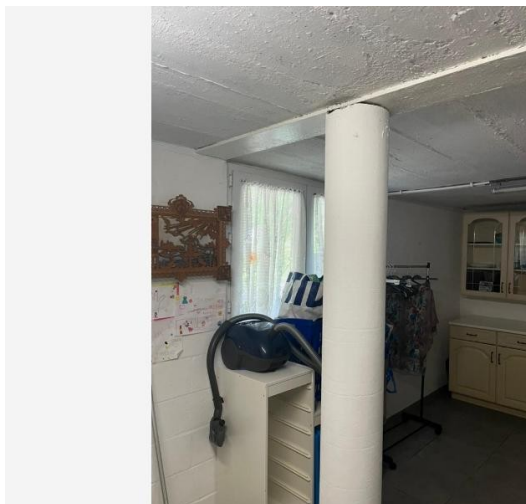
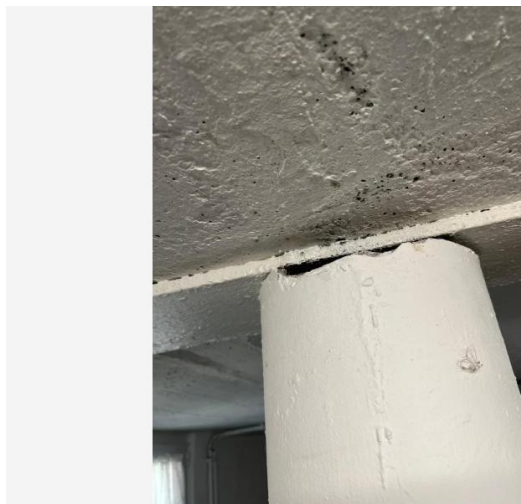
| Eindbeoordeling materiaalrisico | Zeer laag materiaalrisico en/of zeer lage kans op vezelvrijgave |

| Gebondenheid | Categorie 1: hechtgebonden in oorsprong |
| Asbestsoort (vezeltype) | Alleen chrysotiel aanwezig |
| Asbestconcentratie | Laag (< 50%) |
| Afschermingsgraad van het gehele materiaal | Geheel of deels vrij aan de binnenlucht, maar geen contact met binnenluchtstromen |
| Toestand van het materiaal | Onbeschadigd, niet verweerd |

| # | Type | Referentie | Resultaat |
|---|---|---|---|
| 3.1 | Puntmonster | MM 4 | Chrysotiel |

| Beschrijving | Cementbuis |

Zorgvuldig beheren

- Zorg voor een veilig beheer. Vermijd het beschadigen van het asbestmateriaal. Controleer de toestand jaarlijks op wijzigingen.

- Eenvoudige handelingen: mag via doe-het-zelf of door werknemer(s) met opleidingsattest eenvoudige handelingen  
Deze toepassing mag door een aannemer die over een opleidingsattest eenvoudige handelingen beschikt of door een particulier (doe-het-zelf), verwijderd worden indien er geen verhoogd risico op vrijgave van asbestvezels (max. concentratie 0,01 vezels/cm<sup>3</sup> - CODEX Art. VI.3-54) ontstaat en de toepassing voorafgaand wordt gefixeerd/bevochtigd. De individuele elementen moeten zonder machinale werktuigen (boormachine, slijpschijf, hogedrukreiniger) en zonder breken of gooien een voor een losgemaakt worden en dubbel en luchtdicht verpakt afgevoerd worden naar een erkend afvalpunt (recyclagepark). Daar moeten ze voorzichtig in de container voor asbestafval worden gelegd. Op het recyclagepark worden uitsluitend hechtgebonden asbestmaterialen aanvaard. Niet-hechtgebonden asbestmaterialen kunnen enkel bij een erkend asbestverwijderaar of asbestafvalverwerker worden aangeboden.

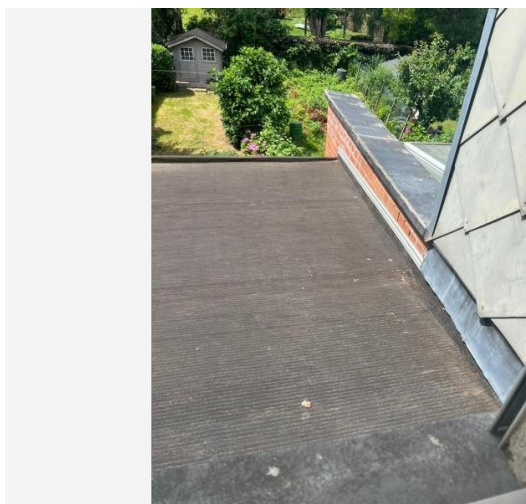
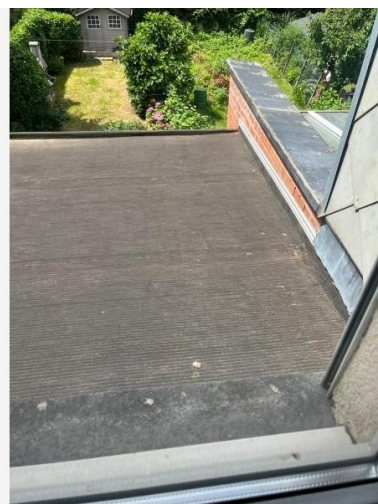
## Fiche 4: Roofing dakbedekking ( Staalname niet mogelijk)

| Identificatiemethode | <p>De asbestdeskundige beoordeelt het materiaal als asbestverdacht en dus asbesthoudend, en dit zonder monstername.</p> <p>Motivatie: De monstername brengt andere schade aan dan schade die inherent is aan de monstername.</p> |

- Eenvoudige handelingen: mag via doe-het-zelf of door werknemer(s) met opleidingsattest eenvoudige handelingen  
Deze toepassing mag door een aannemer die over een opleidingsattest eenvoudige handelingen beschikt of door een particulier (doe-het-zelf), verwijderd worden indien er geen verhoogd risico op vrijgave van asbestvezels (max. concentratie 0,01 vezels/cm<sup>3</sup> - CODEX Art. VI.3-54) ontstaat en de toepassing voorafgaand wordt gefixeerd/bevochtigd. De individuele elementen moeten zonder machinale werktuigen (boormachine, slijpschijf, hogedrukreiniger,) en zonder breken of gooien een voor een losgemaakt worden en dubbel en luchtdicht verpakt afgevoerd worden naar een erkend afvalpunt (recyclagepark). Daar moeten ze voorzichtig in de container voor asbestafval worden gelegd. Op het recyclagepark worden uitsluitend hechtgebonden asbestmaterialen aanvaard. Niet-hechtgebonden asbestmaterialen kunnen enkel bij een erkend asbestverwijderaar of asbestafvalverwerker worden aangeboden.

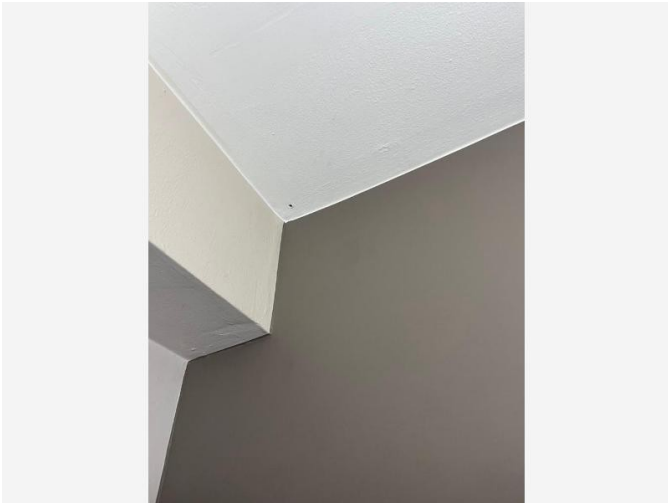
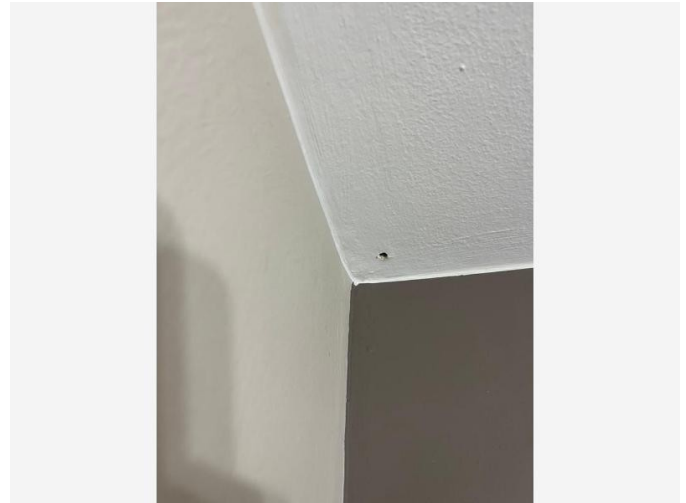
## Fiche 7: Pleisterwerk plafonds

Geen asbest

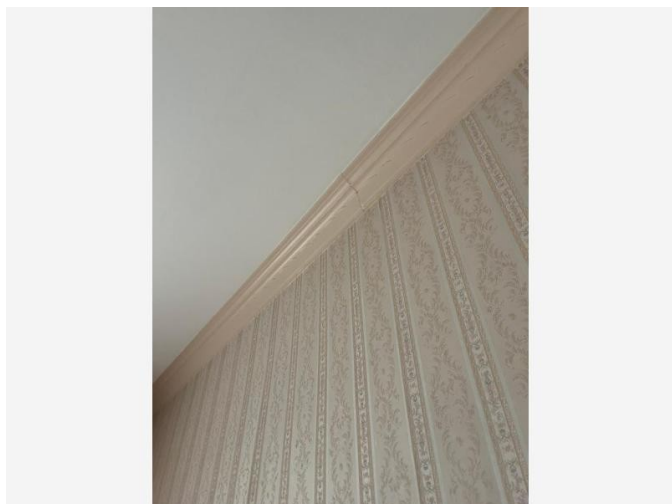
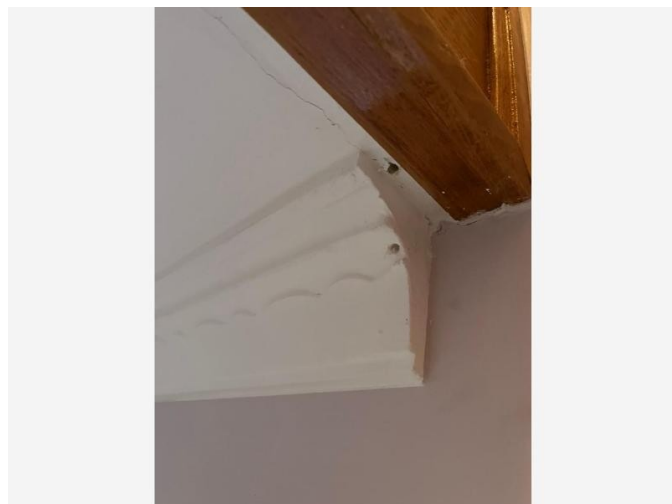
## Fiche 8: Pleisterwerk lijsten

Geen asbest

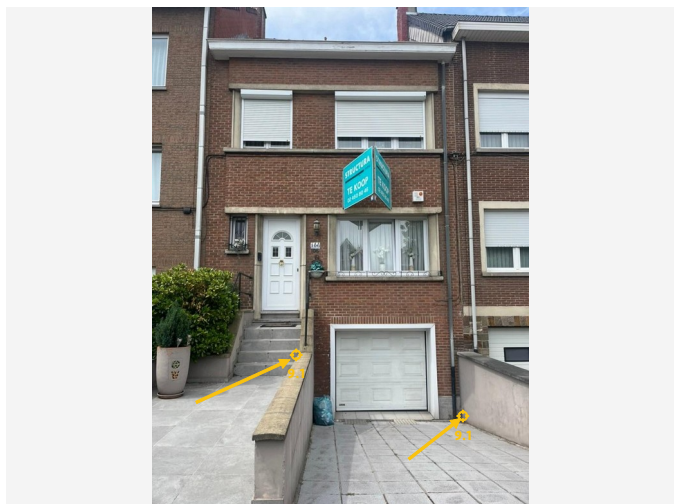
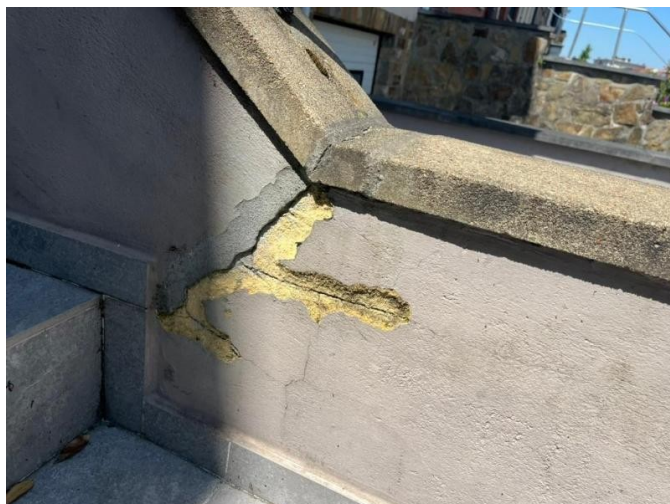
## Fiche 9: Smeerlaag in cement

Geen asbest

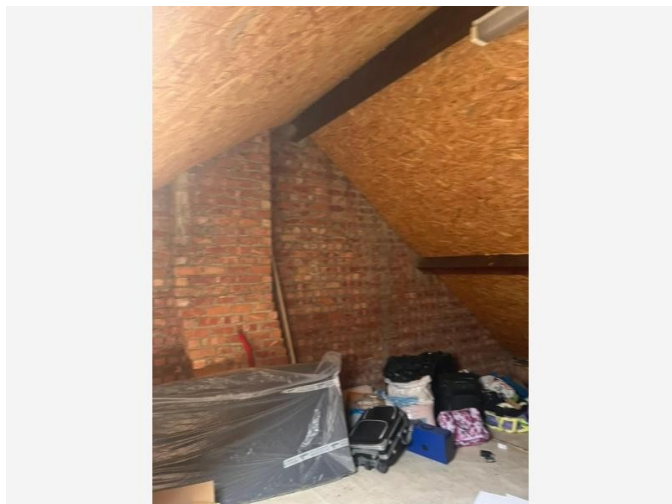
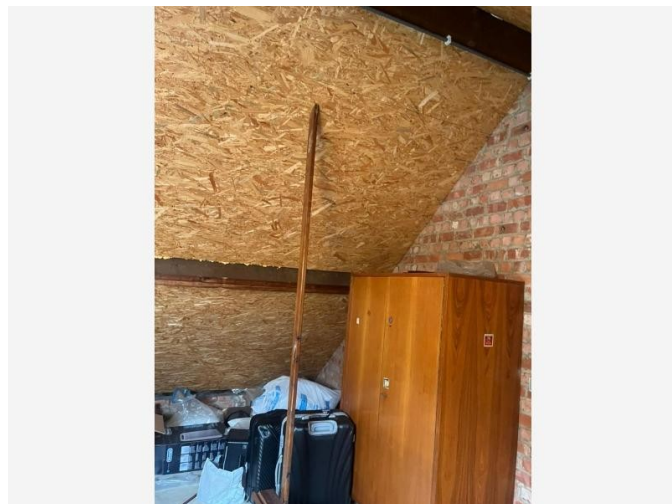
### Fiche 15: Onderdak (niet waarneembaar)

| Beschrijving | Notitie | Terug te vinden op plannen |
|---|---|---|
| Fiche 15: Onderdak (niet waarneembaar) | <p>Het onderdak is van binnenuit niet bereikbaar. Langs buiten kon er geen dakpan opgehoften worden. Hierdoor is een eventueel asbestverdacht onderdak niet waarneembaar zonder uitbreiding naar een aanvullend destructief onderzoek.</p> <p>Laat dit controleren bij werken door een bevoegd technicus.</p> | Plan 1.5: Dak |
