# Asbestinventarisatetest

Brusselsesteenweg 140/0001, 1730 Asse

Attestnummer : 20260416-000007.000

## Zone 1: Hoofdgebouw

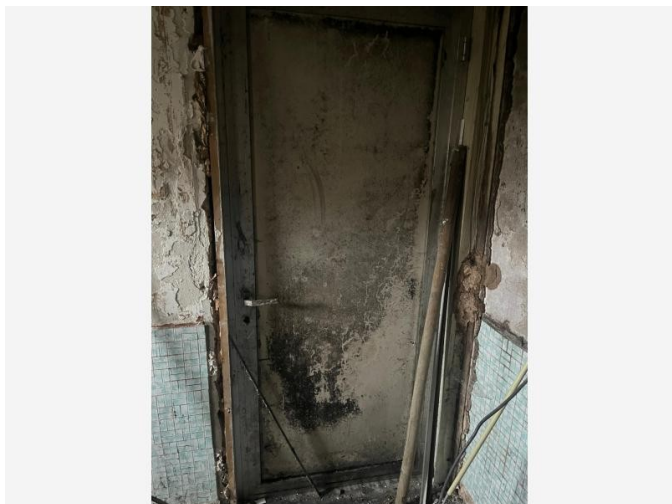
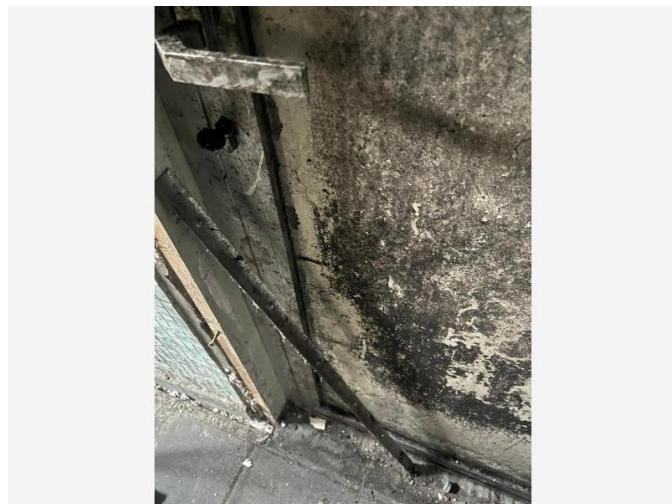
| Fiche 1: Deurpaneel (type Glasal)..... | 10 |

Het asbestmateriaal valt onder de mijlpaal van 2040.

| Eindbeoordeling materiaalrisico | Laag materiaalrisico en/of verlaagde kans op vezelvrijgave |

| Gebondenheid | Categorie 1: hechtgebonden in oorsprong |
| Asbestsoort (vezeltype) | Alleen chrysotiel aanwezig |
| Asbestconcentratie | Laag (< 50%) |
| Afschermingsgraad van het gehele materiaal | Geheel of deels vrij aan binnenluchtstromen |
| Toestand van het materiaal | Licht beschadigd, licht verweerd. Intacte calciumsilicaatplaat of materiaal met categorie 3-gebondenheid |

| # | Type | Referentie | Resultaat |
|---|---|---|---|
| 1.1 | Puntmonster | MM3 | Chrysotiel |

| Asbestmateriaal | Plaat, paneel, tablet - Geëmailleerd, type Glasal |

- Zorg voor een veilig beheer. Vermijd het beschadigen van het asbestmateriaal. Controleer de toestand jaarlijks op wijzigingen.

- Eenvoudige handelingen: mag via doe-het-zelf of door werknemer(s) met opleidingsattest eenvoudige handelingen  
Deze toepassing mag door een aannemer die over een opleidingsattest eenvoudige handelingen beschikt of door een particulier (doe-het-zelf), verwijderd worden indien er geen verhoogd risico op vrijgave van asbestvezels (max. concentratie 0,01 vezels/cm<sup>3</sup> - CODEX Art. VI.3-54) ontstaat en de toepassing voorafgaand wordt gefixeerd/bevochtigd. De individuele elementen moeten zonder machinale werktuigen (boormachine, slijpschijf, hogedrukreiniger, etc.) en zonder breken of gooien een voor een losgemaakt worden en dubbel en luchtdicht verpakt afgevoerd worden naar een erkend afvalpunt (recyclagepark). Daar moeten ze voorzichtig in de container voor asbestafval worden gelegd. Op het recyclagepark worden uitsluitend hechtgebonden asbestmaterialen aanvaard. Niet-hechtgebonden asbestmaterialen kunnen enkel bij een erkend asbestverwijderaar of asbestafvalverwerker worden aangeboden.

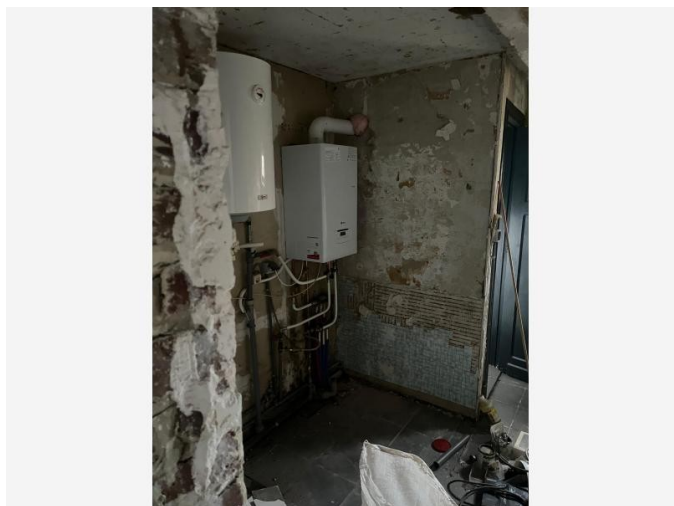
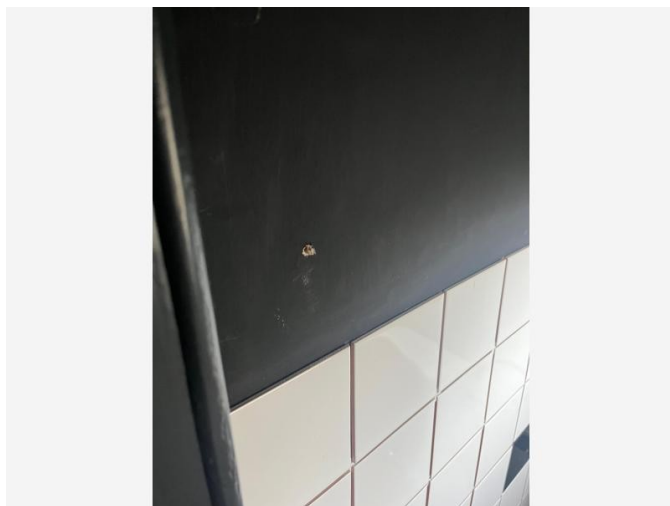
## Fiche 2: Pleisterwerk wanden

Geen asbest

| # | Type | Referentie | Resultaat |
|---|---|---|---|
| 2.1 | Mengmonster | MM1 | Geen asbest |

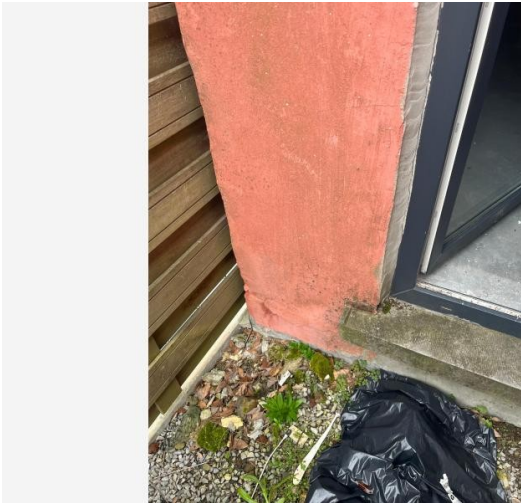
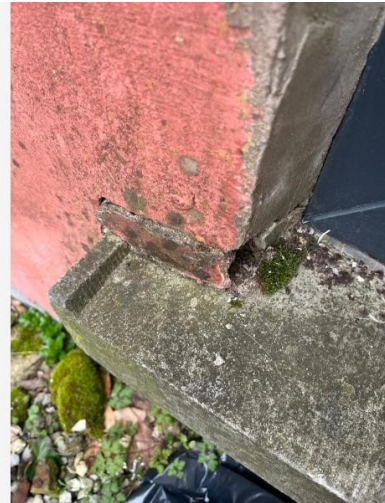
## Fiche 3: Smeerlaag in cement (achtergevel)

Geen asbest

| # | Type | Referentie | Resultaat |
|---|---|---|---|
| 3.1 | Mengmonster | MM2 | Geen asbest |

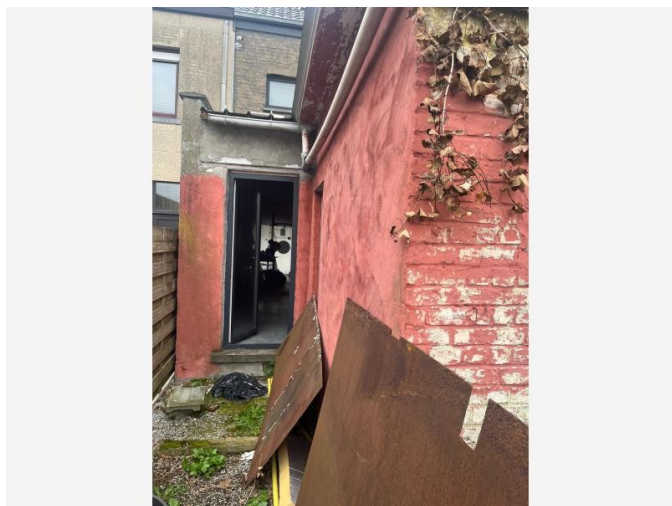
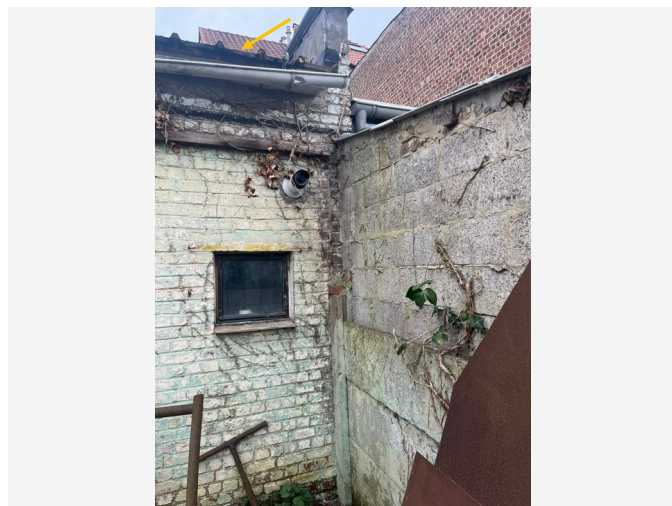
### Fiche 4: Dakbedekking

| Beschrijving | Notitie | Terug te vinden op plannen |
|---|---|---|
| Fiche 4: Dakbedekking | De waarneembare dakbedekking zijn metalen platen.<br><br>Deze zijn niet asbestverdacht. | Plan 1.1: Hoofdgebouw plan |

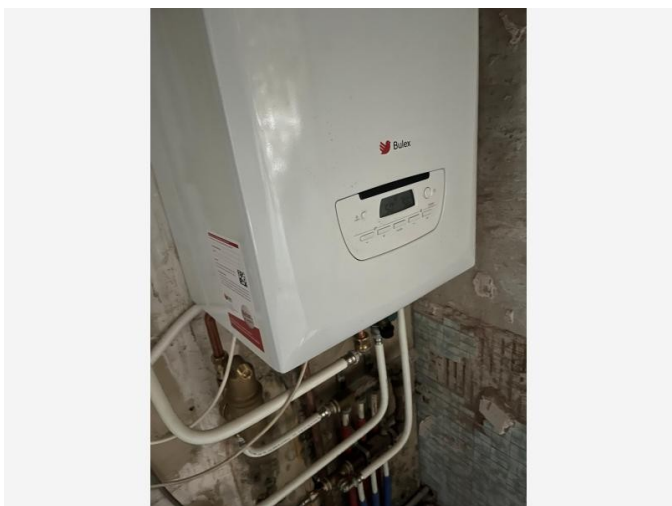
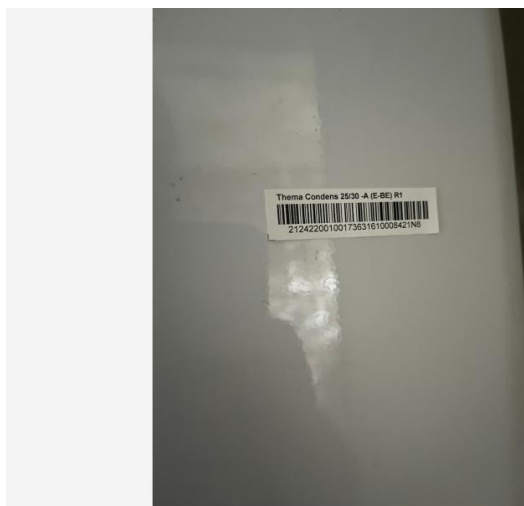
## Fiche 6: CV-brander (niet asbest verdacht)

| Beschrijving | Notitie | Terug te vinden op plannen |
|---|---|---|
| Fiche 6: CV-brander (niet asbest verdacht) | Stookketel heeft een bouwjaar na 2000 | - |

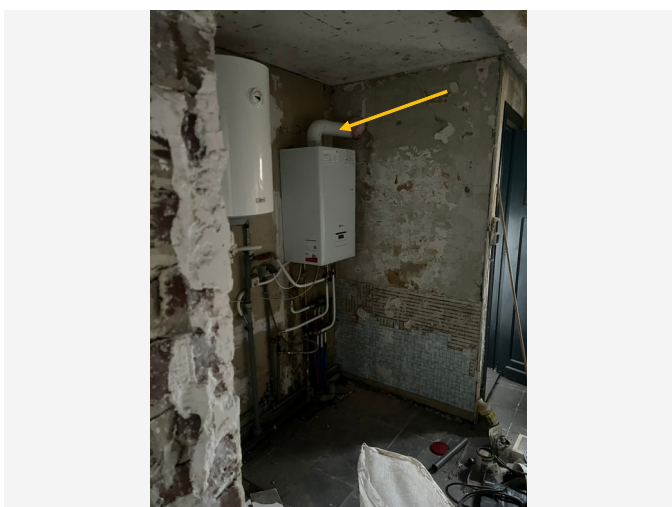
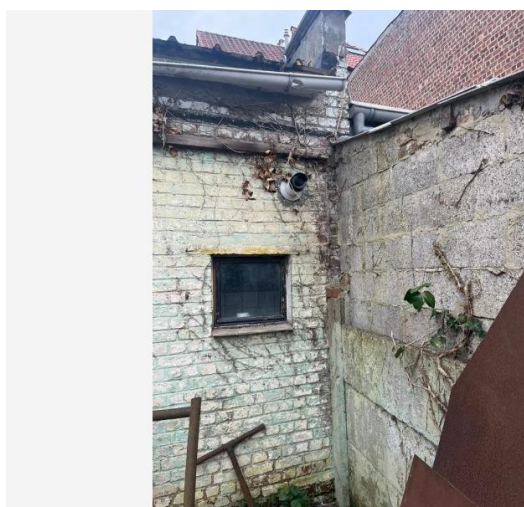
## Fiche 7: Rookgaskanaal (niet verdacht)

| Beschrijving | Notitie | Terug te vinden op plannen |
|---|---|---|
| Fiche 7: Rookgaskanaal (niet verdacht) | Het rookgaskanaal is niet asbestverdacht. | - |
