Asbestinventarisatetest

Steenweg op Brussel 339, 1780 Wemmel

Attestnummer : 20240516-000079.000

Uitgegeven op : 16.05.2024

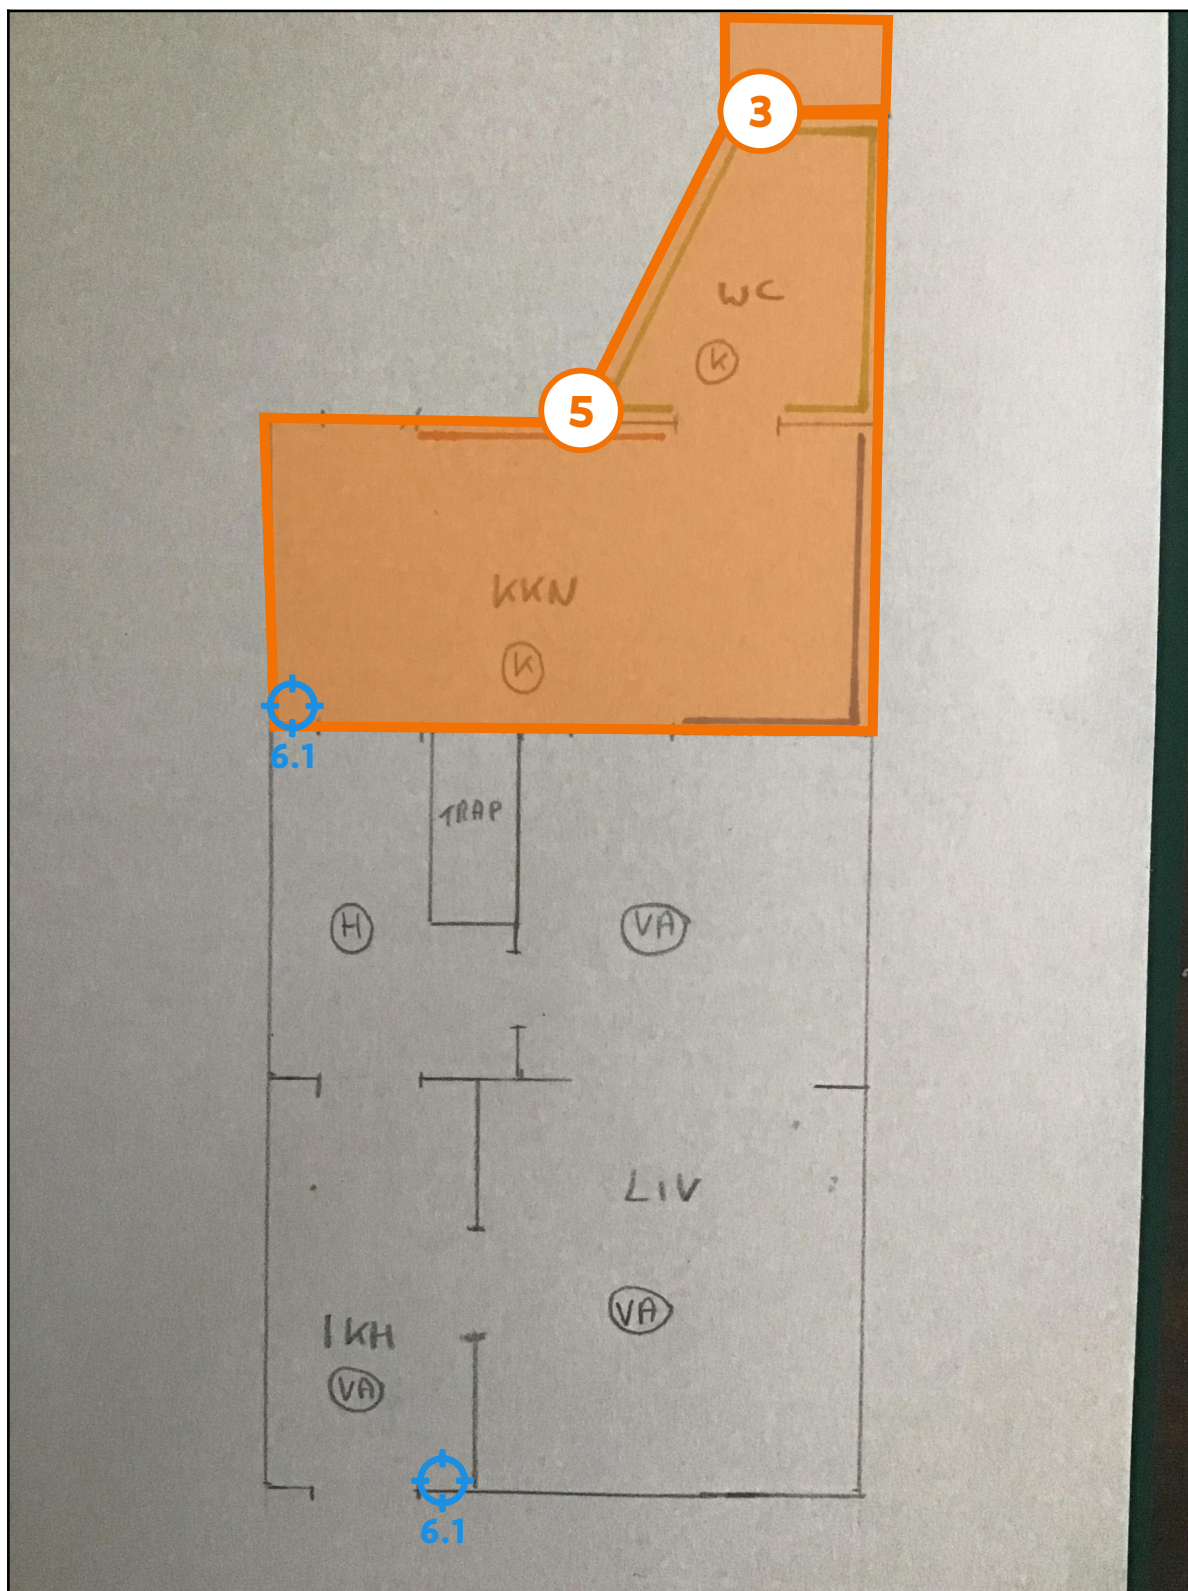
Plan 1.3: Gvl

| 3. buiten - dak tuinhuis | Asbestmateriaal | Verwijderen |
| 5. Gvl Keuken+wc platdak - 1ste verdiep platdak roofing | Asbestmateriaal | Verwijderen |

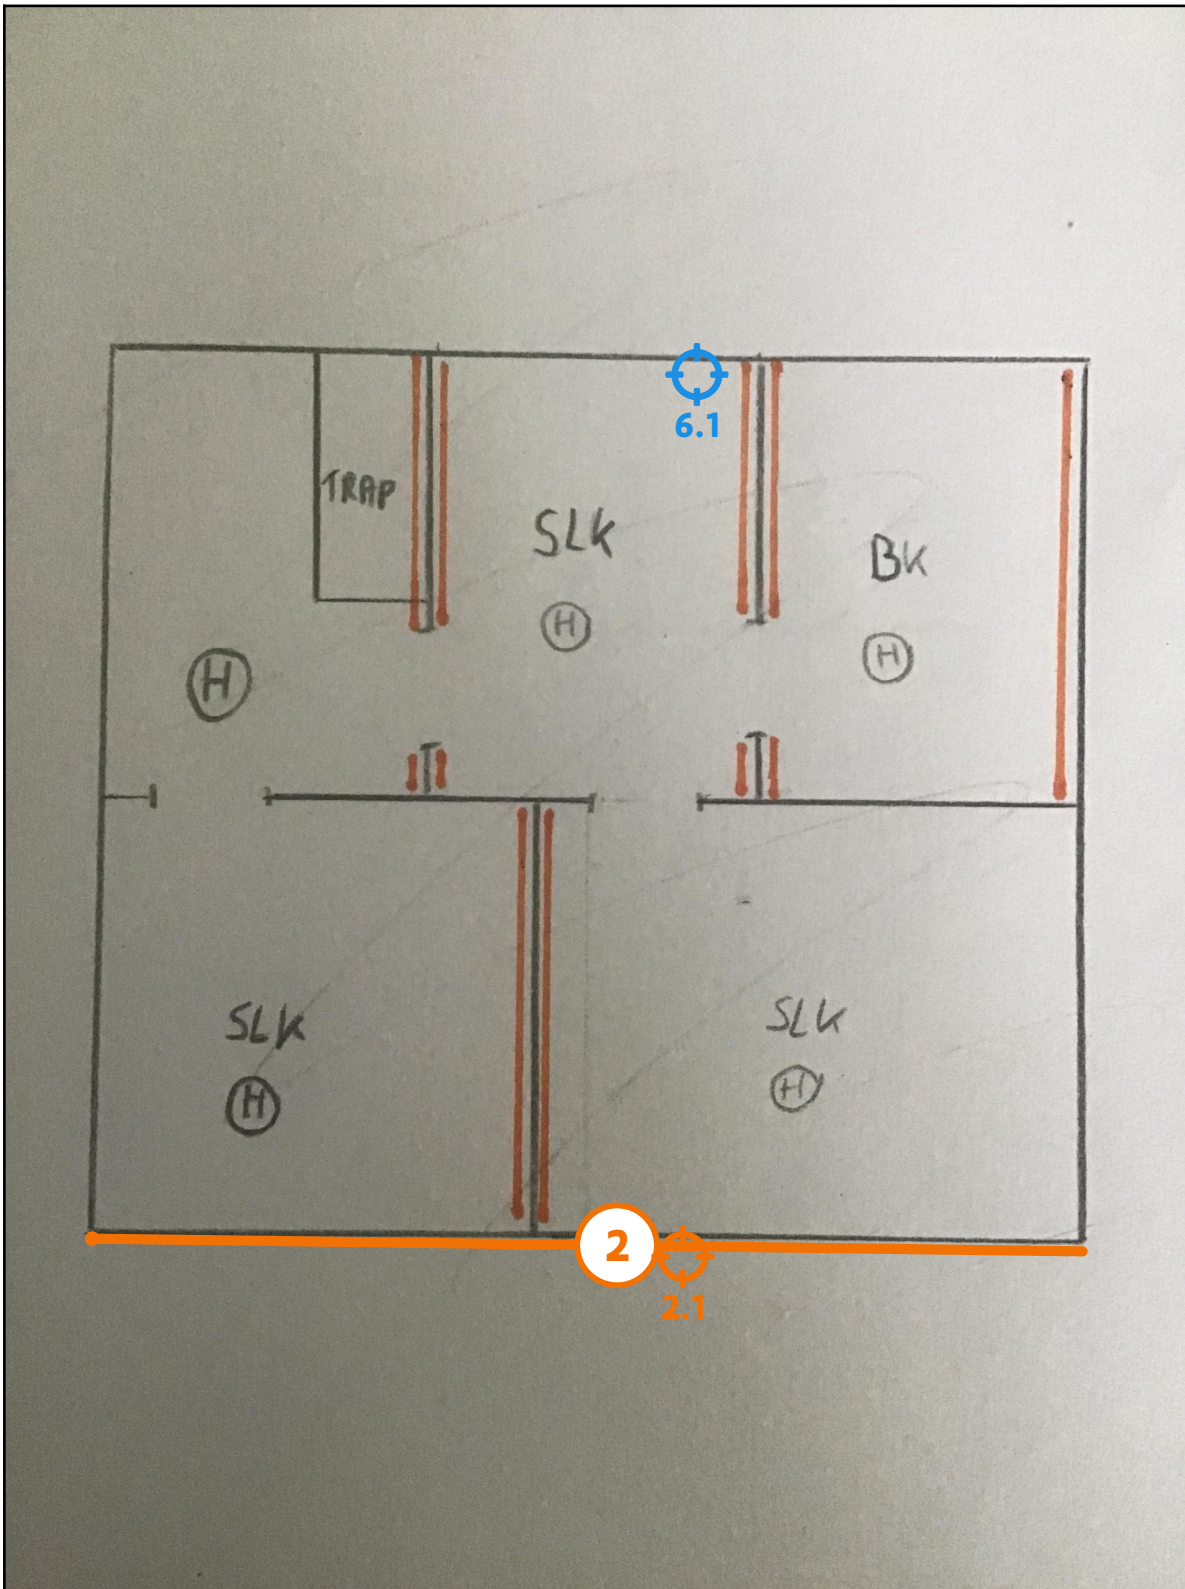
Plan 1.4: 1ste verdiep

| 2. Achtergevel - witte leien | Asbestmateriaal | Verwijderen |

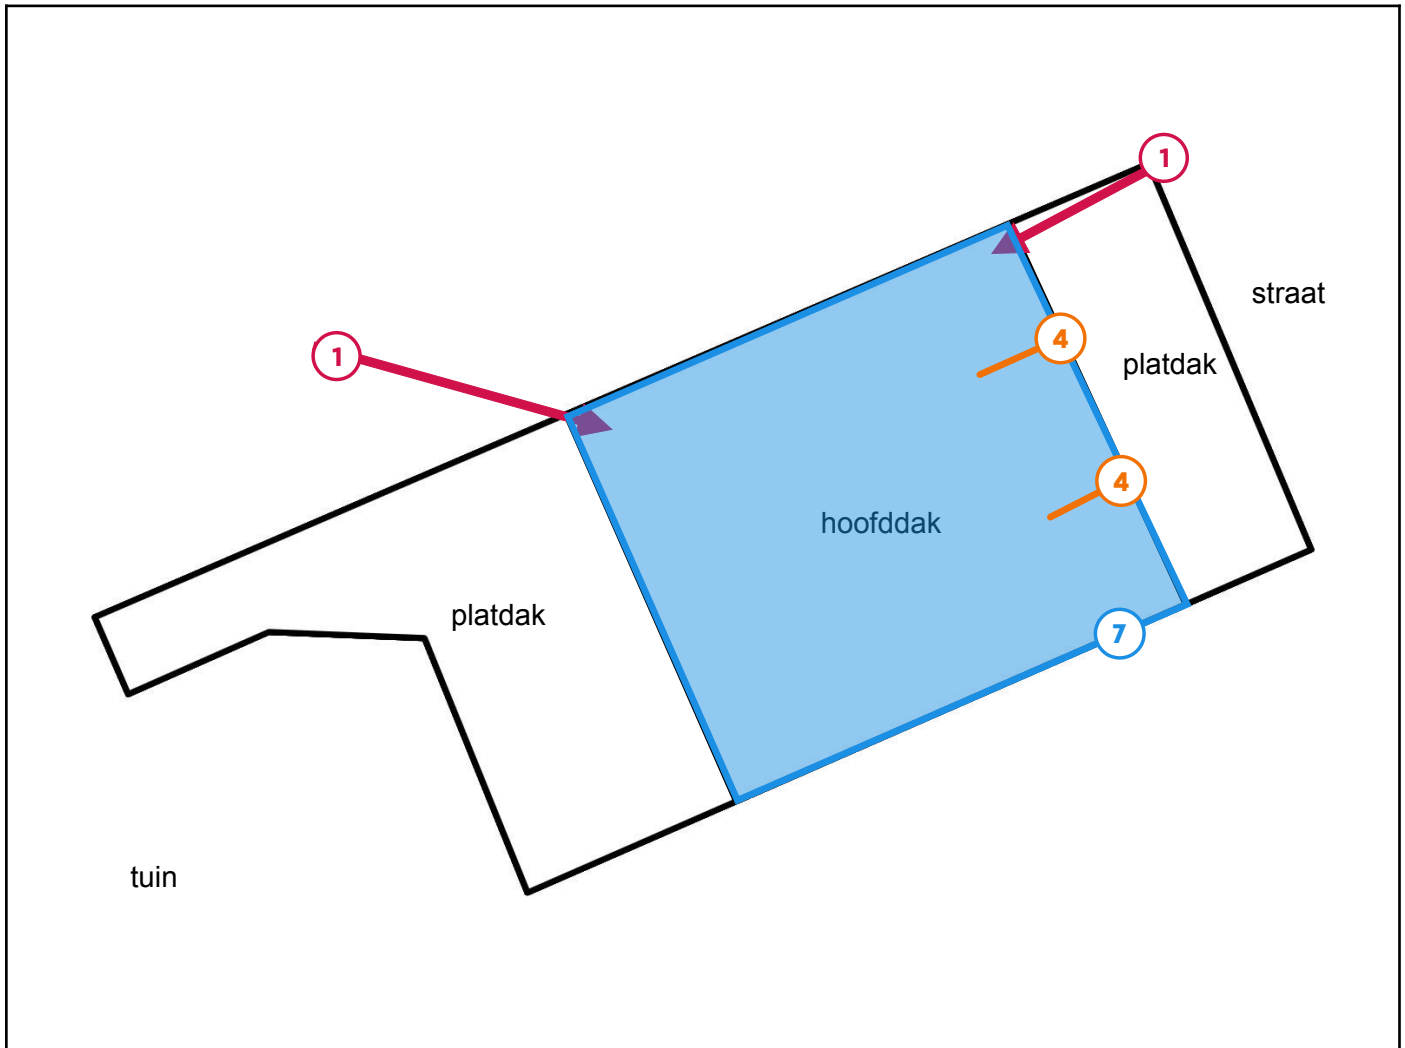
Plan 1.6: Hoofdgebouw dak

| Beschrijving | Type | Actie |
|---|---|---|
| 1. buiten - rookgaskanaal | Asbestmateriaal | Dringend verwijderen |
| 4. dakerker - gevellenen | Asbestmateriaal | Verwijderen |

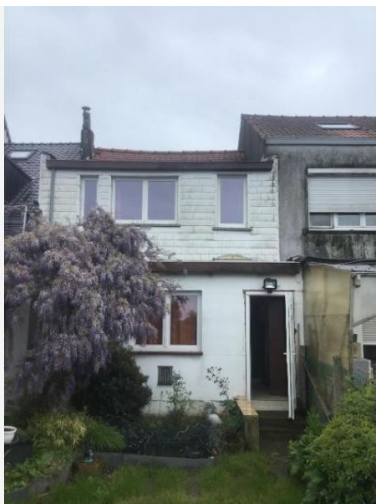
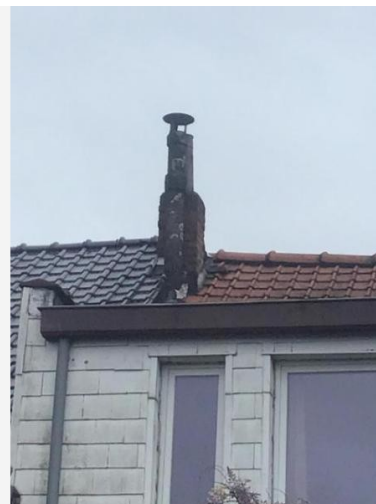
| Eindbeoordeling materiaalrisico | Hoog materiaalrisico en/of hoge kans op vezelvrijgave |

| Gebondenheid | Categorie 1: hechtgebonden in oorsprong |
| Asbestsoort (vezeltype) | Crocidoliet aanwezig |
| Toestand van het materiaal | Matig beschadigd, matig verweerd |

| Beschrijving | buiten - rookgaskanaal |

| Asbestmateriaal | Rookgaskanaal |
| Opmerking | rookgaskanaal vooraan en achteraan het hoofddak. |

Dringend verwijderen

- Zorg voor een veilig beheer en verwijder dit asbestmateriaal wanneer het bij werken eenvoudig bereikbaar wordt. Controleer de toestand jaarlijks op wijzigingen.
- Verwijder dit asbestmateriaal zo snel mogelijk. Volg de toestand goed op.

- Eenvoudige handelingen: mag via doe-het-zelf of door werknemer(s) met opleidingsattest eenvoudige handelingen asbestverdacht

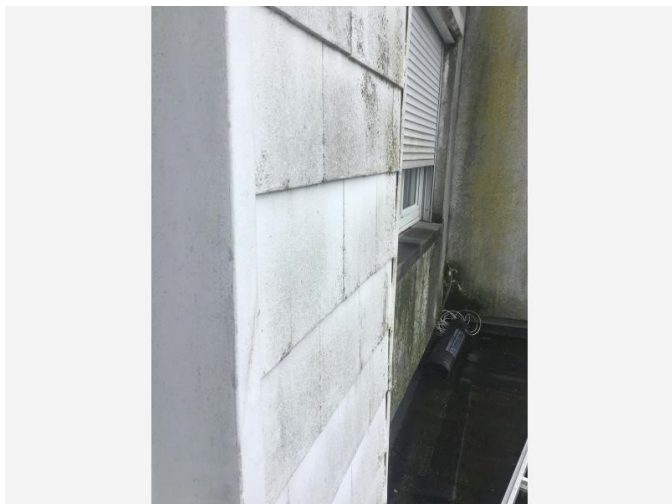
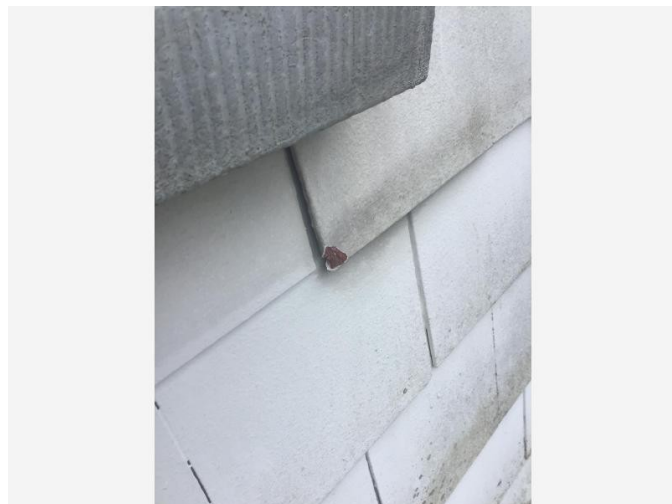
| Eindbeoordeling materiaalrisico | Verhoogd materiaalrisico en/of verhoogde kans op vezelvrijgave |

| Asbestsoort (vezeltype) | Alleen chrysotiel |

| Toestand van het materiaal | Matig beschadigd, matig verweerd |

| # | Type | Referentie | Resultaat |
|---|---|---|---|
| 2.1 | Puntmonster | MM03 | Chrysotiel |

| Beschrijving | Achtergevel - witte leien |
| Asbestmateriaal | Dak- en gevelbekleding - Lei, shingle |

Verwijderen

- Verwijder dit asbestmateriaal zo snel mogelijk. Volg de toestand goed op.

1. leien mogen niet breken of beschadigd worden (nooit gooien of breken)
2. besproei de leien met speciaal fixeermiddel (per keer +- 5m²)
3. bevestigingsnagel lei losmaken d.m.v. klauwhamer met blokje hout eronder om beschadiging te vermijden
4. leien één voor één losmaken
5. leien één voor één voorzichtig stapelen in een asbestafvalzak (niet breken)
6. met het asbestafval kunt u terecht op het recyclagepark of bij een geregistreerde asbestinzamelaar.

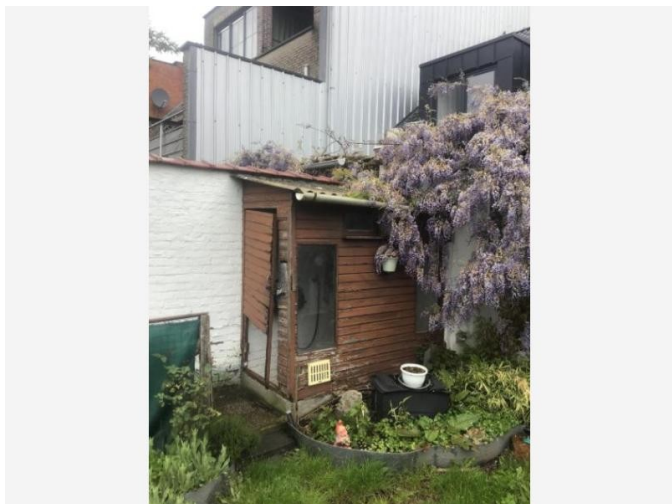
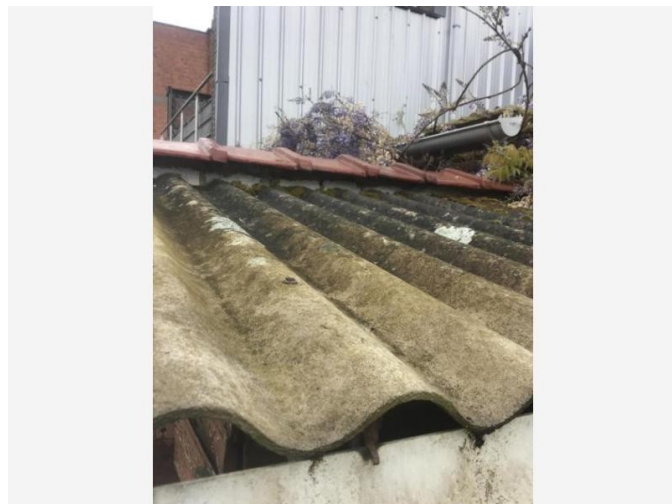
| Eindbeoordeling materiaalrisico | Verhoogd materiaalrisico en/of verhoogde kans op vezelvrijgave |

| Asbestsoort (vezeltype) | Crocidoliet aanwezig |

| Toestand van het materiaal | Matig beschadigd, matig verweerd |

| Beschrijving | buiten - dak tuinhuis |
| Asbestmateriaal | Dak- en gevelbekleding - Golfplaat |

Verwijderen

- Verwijder dit asbestmateriaal zo snel mogelijk. Volg de toestand goed op.

1. golfplaten mogen niet breken of beschadigd worden (nooit gooien of breken)
2. besproei de golfplaten met speciaal fixeermiddel op de bevestigingspunten
3. bevestigingsnagel golfplaat losmaken d.m.v. klauwhamer met blokje hout eronder om beschadiging te vermijden, bij schroef voorzichtig uitdraaien zonder beschadiging
4. golfplaten één voor één losmaken
5. golfplaten één voor één voorzichtig stapelen in een asbestafvalzak (niet breken)
6. met het asbestafval kunt u terecht op het recyclagepark of bij een geregistreerde asbestinzamelaar.

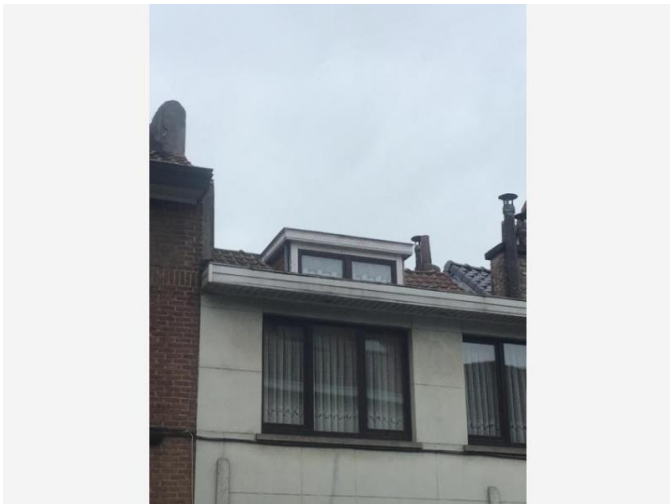
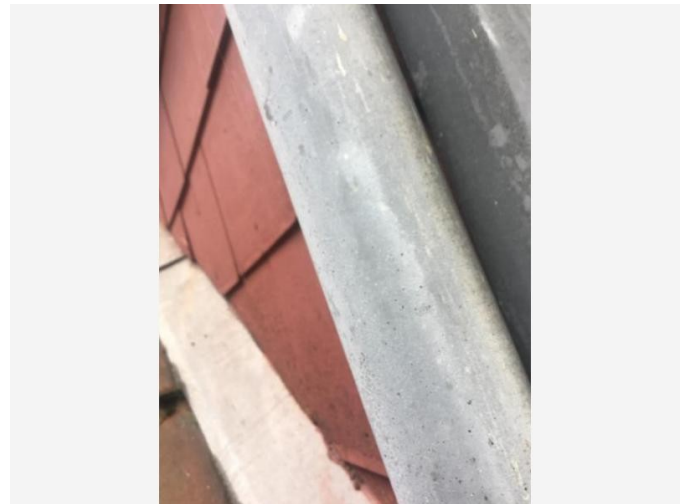
| Eindbeoordeling materiaalrisico | Verhoogd materiaalrisico en/of verhoogde kans op vezelvrijgave |

| Asbestsoort (vezeltype) | Crocidoliet aanwezig |

| Toestand van het materiaal | Matig beschadigd, matig verweerd |

| Beschrijving | dakerker - gevelleien |
| Asbestmateriaal | Dak- en gevelbekleding - Lei, shingle |

Verwijderen

- Zorg voor een veilig beheer en verwijder dit asbestmateriaal wanneer het bij werken eenvoudig bereikbaar wordt. Controleer de toestand jaarlijks op wijzigingen.

1. leien mogen niet breken of beschadigd worden (nooit gooien of breken)
2. besproei de leien met speciaal fixeermiddel (per keer +- 5m²)
3. bevestigingsnagel lei losmaken d.m.v. klauwhamer met blokje hout eronder om beschadiging te vermijden
4. leien één voor één losmaken
5. leien één voor één voorzichtig stapelen in een asbestafvalzak (niet breken)
6. met het asbestafval kunt u terecht op het recyclagepark of bij een geregistreerde asbestinzamelaar.

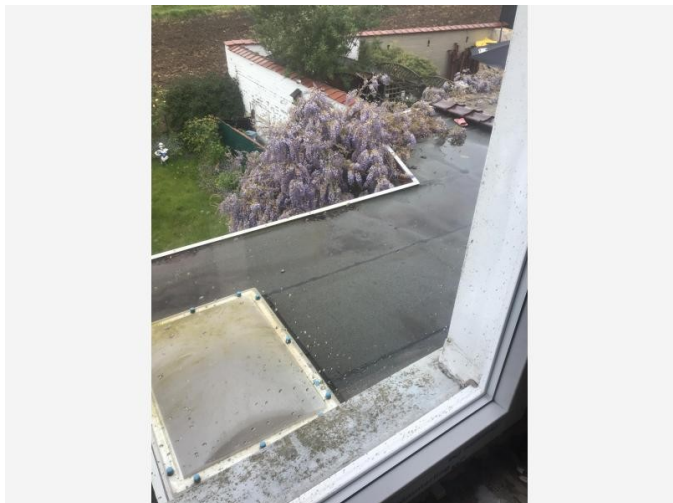
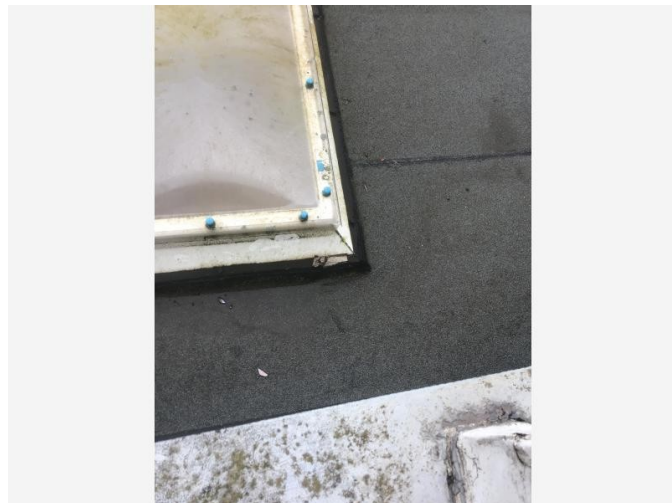
Fiche 5: Gvl Keuken+wc platdak - 1ste verdiep plattendak roofing

Er kan geen bewijs worden voorgelegd dat de oude roofinglaag is verwijderd, waardoor er dient aangenomen te worden dat de oude roofinglaag nog aanwezig is en volledig bedekt wordt door de nieuwe roofinglaag (geplaatst na 2001 - niet asbestverdacht).

| Eindbeoordeling materiaalrisico | Verhoogd materiaalrisico en/of verhoogde kans op vezelvrijgave |

| Asbestsoort (vezeltype) | Alleen chrysotiel |
| Toestand van het materiaal | Matig beschadigd, matig verweerd |

| Asbestmateriaal | Dak- en gevelbekleding - Roofing |

Verwijderen

- Zorg voor een veilig beheer en verwijder dit asbestmateriaal wanneer het bij werken eenvoudig bereikbaar wordt. Controleer de toestand jaarlijks op wijzigingen.

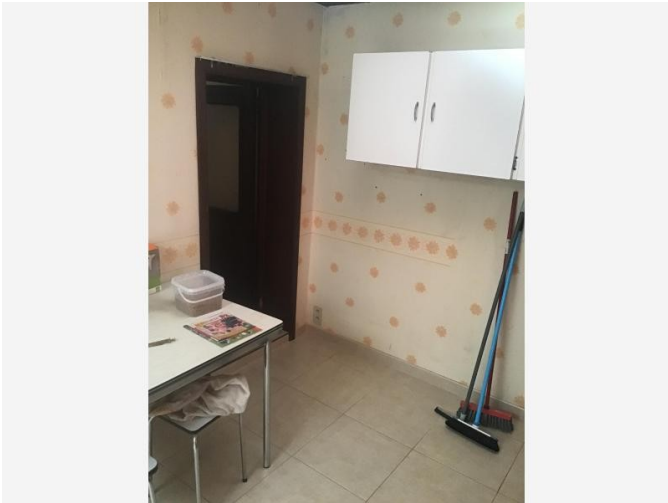
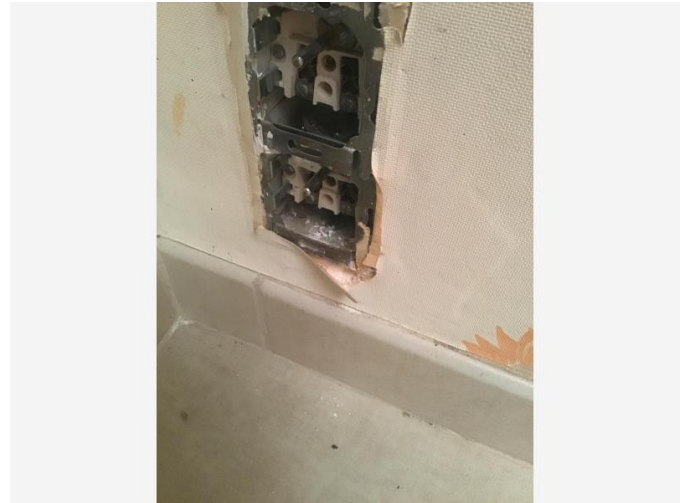
Fiche 6: pleisterwerk muur

Geen asbest

| # | Type | Referentie | Resultaat |
|---|---|---|---|
| 6.1 | Mengmonster | MM01 | Geen asbest |

| Beschrijving | pleisterwerk muur |
