# Asbestinventarisatetest

Lindelaan 40, 1730 Asse

Attestnummer : 20230629-000138.000

Uitgegeven op : 29.06.2023

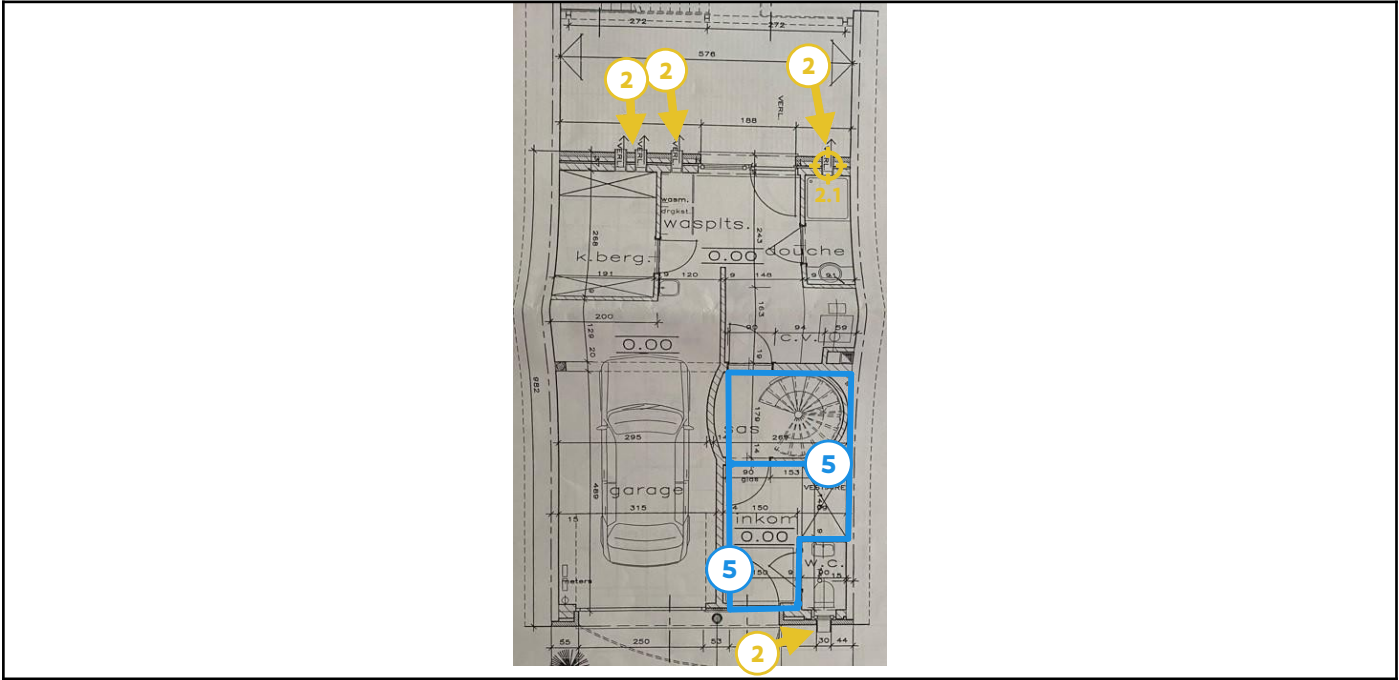
# Plan 1.3: Hoofdgebouw plan - Gelijkvloers

| Beschrijving | Type | Actie |
|---|---|---|
| 2. Kokers in vezelcement - Gevel | Asbestmateriaal | Zorgvuldig beheren |

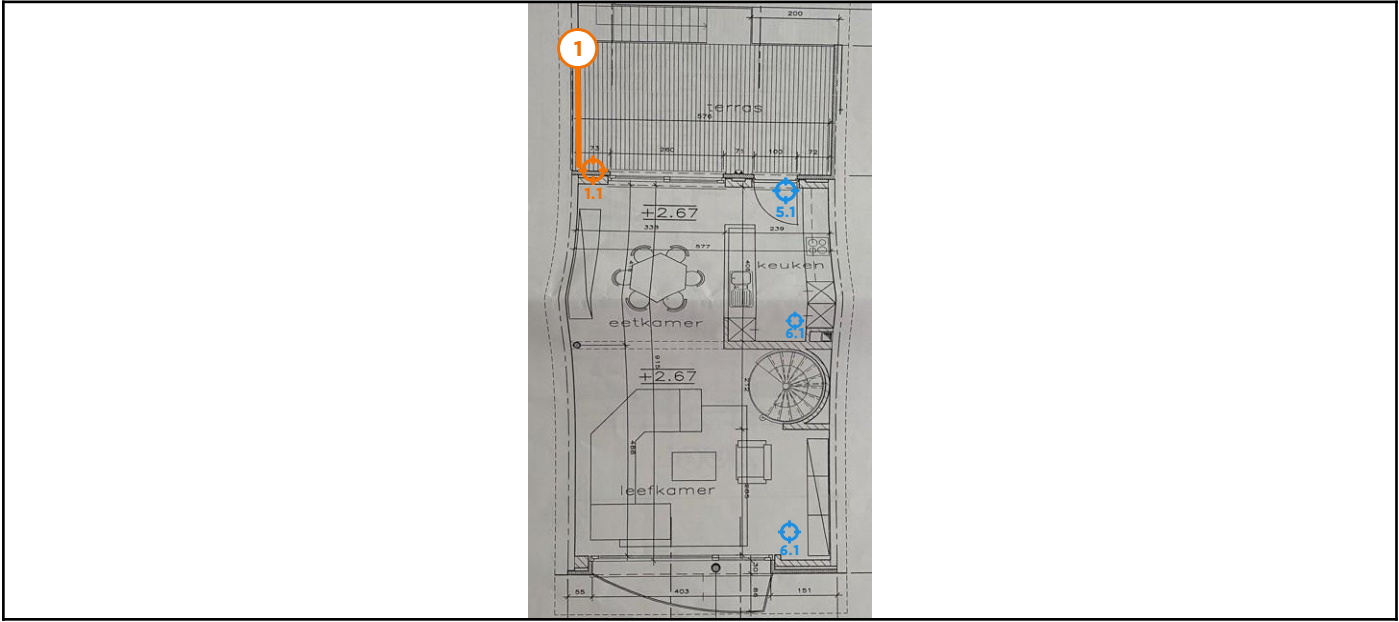
# Plan 1.5: Hoofdgebouw plan - Verdiep 1

| Beschrijving | Type | Actie |
|---|---|---|
| 1. Deksteen op gemeenschappelijke muur - Terras | Asbestmateriaal | Verwijderen |

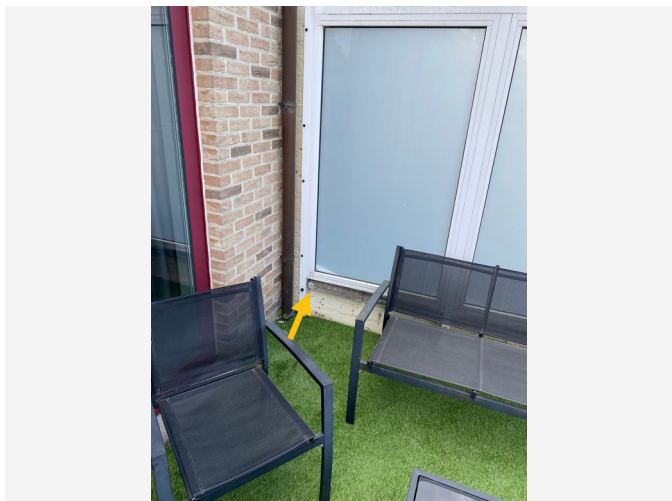
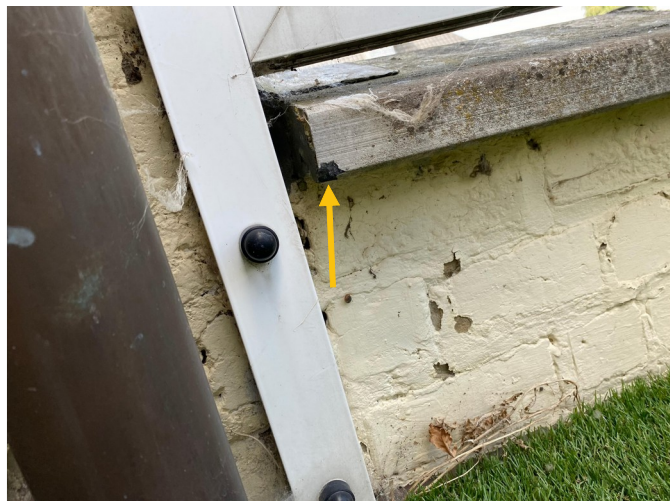
# Fiche 1: Deksteen op gemeenschappelijke muur - Terras

| Eindbeoordeling materiaalrisico | Verhoogd materiaalrisico en/of verhoogde kans op vezelvrijgave |

| Toestand van het materiaal | Matig beschadigd, matig verweerd |

| # | Type | Referentie | Resultaat |
|---|---|---|---|
| 1.1 | Puntmonster | MM03 | Chrysotiel |

| Asbestmateriaal | Deksteen, muurkap - Hol |

Verwijderen

- Zorg voor een veilig beheer en verwijder dit asbestmateriaal wanneer het bij werken eenvoudig bereikbaar wordt. Controleer de toestand jaarlijks op wijzigingen.

- Eenvoudige handelingen: mag via doe-het-zelf of door werknemer(s) met opleidingsattest eenvoudige handelingen  
Eerder door werknemers met opleidingsattest eenvoudige handelingen omdat materiaal broos is.

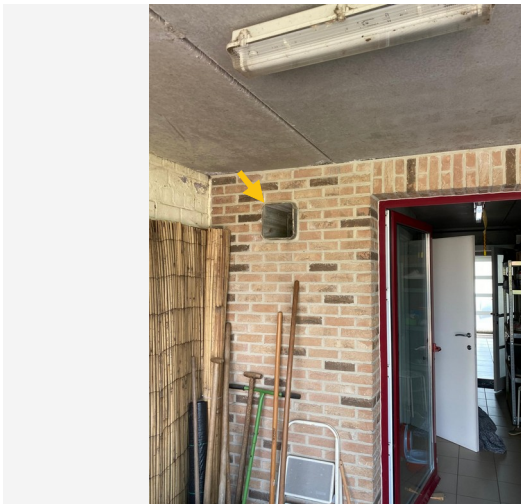
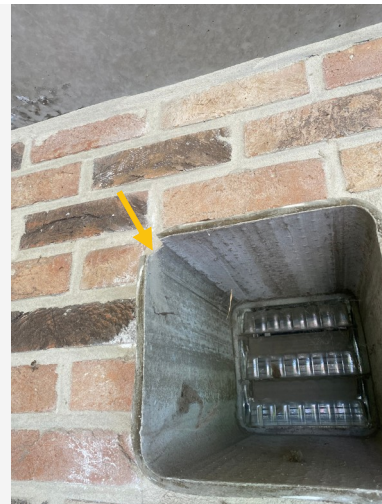
| Eindbeoordeling materiaalrisico | Laag materiaalrisico en/of verlaagde kans op vezelvrijgave |

| Toestand van het materiaal | Licht beschadigd, licht verweerd. Intact materiaal type Pical – asbestboard of categorie III 'gebondenheid' |

| # | Type | Referentie | Resultaat |
|---|---|---|---|
| 2.1 | Puntmonster | MM04 | Chrysotiel |

| Beschrijving | Kokers in vezelcement - Gevel |

Zorgvuldig beheren

- Zorg voor een veilig beheer en verwijder dit asbestmateriaal wanneer het bij werken eenvoudig bereikbaar wordt. Controleer de toestand jaarlijks op wijzigingen.

- Eenvoudige handelingen: mag via doe-het-zelf of door werknemer(s) met opleidingsattest eenvoudige handelingen  
Eerder door werknemers met opleidingsattest eenvoudige handelingen, gezien de technische complexiteit.

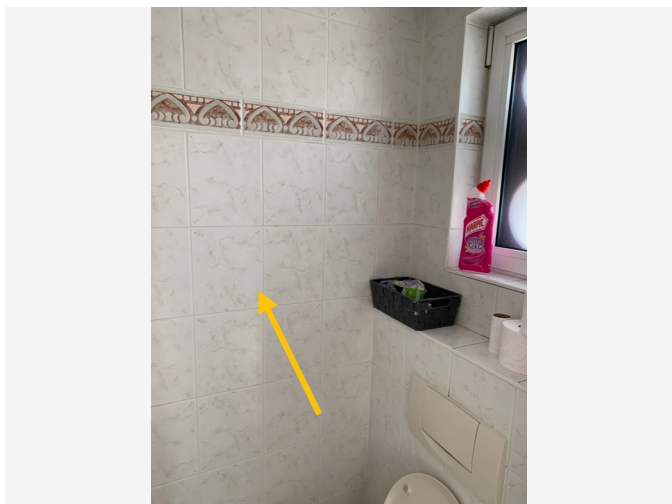
Tegellijm is nergens vast te stellen: geen schade aan tegels. Mogelijks asbesthoudende tegellijm aanwezig achter muurtegels in badkamer, douchekamer en toilet. Destructief onderzoek is noodzakelijk om onderliggende laag te analyseren.

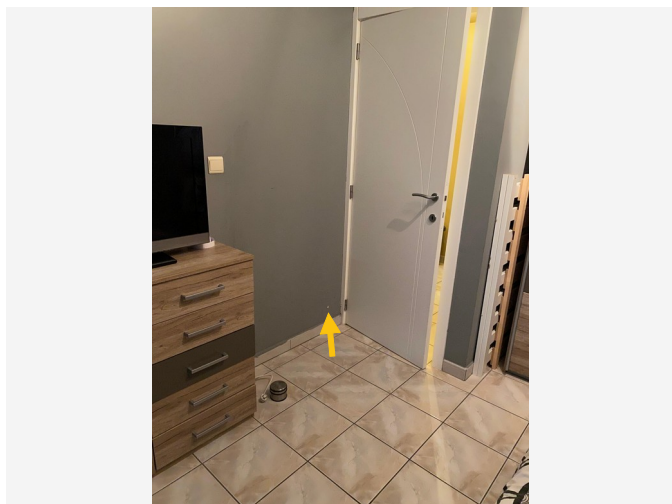
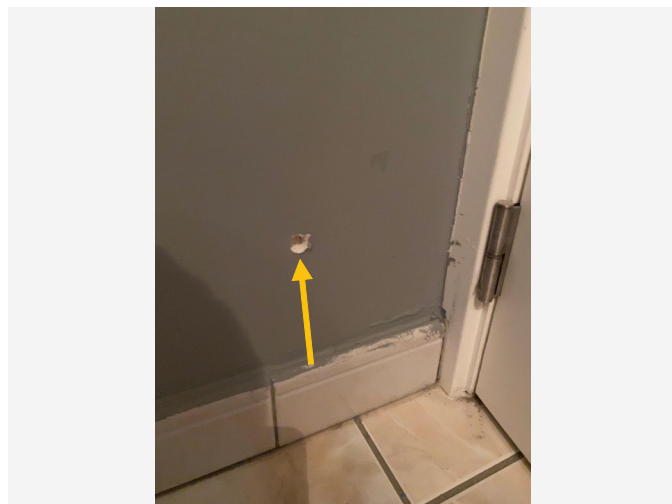
## Fiche 5: Pleisterwerk muren

Geen asbest

| # | Type | Referentie | Resultaat |
|---|---|---|---|
| 5.1 | Mengmonster | MM01 | Geen asbest |

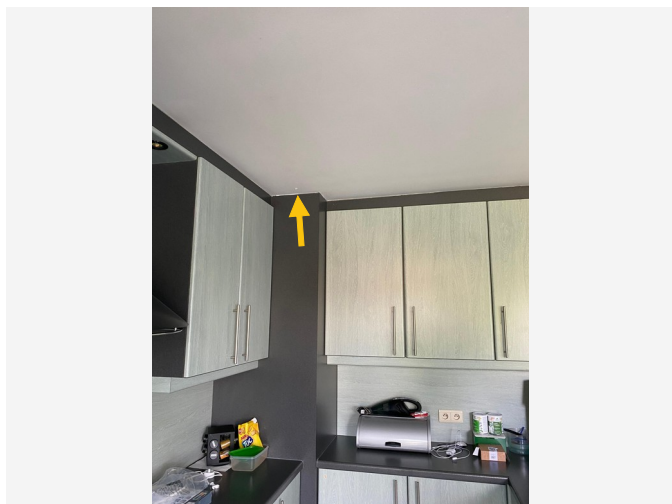
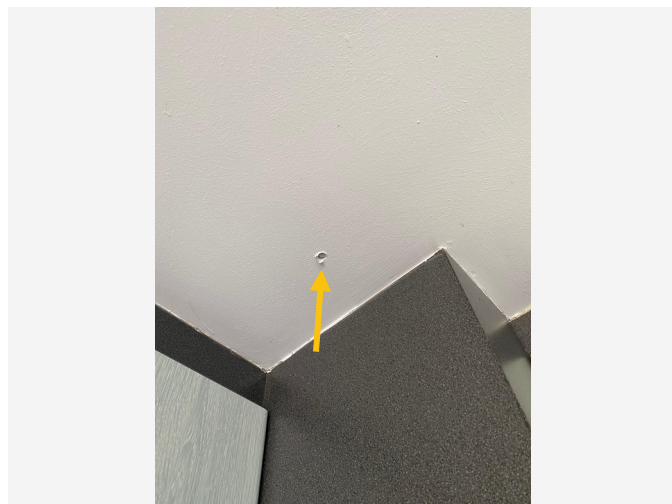
## Fiche 6: Pleisterwerk plafond

Geen asbest

| # | Type | Referentie | Resultaat |
|---|---|---|---|
| 6.1 | Mengmonster | MM02 | Geen asbest |
