# Asbestinventarisatetest

Luitberg 27, 1853 Grimbergen

Attestnummer : 20230804-000031.000

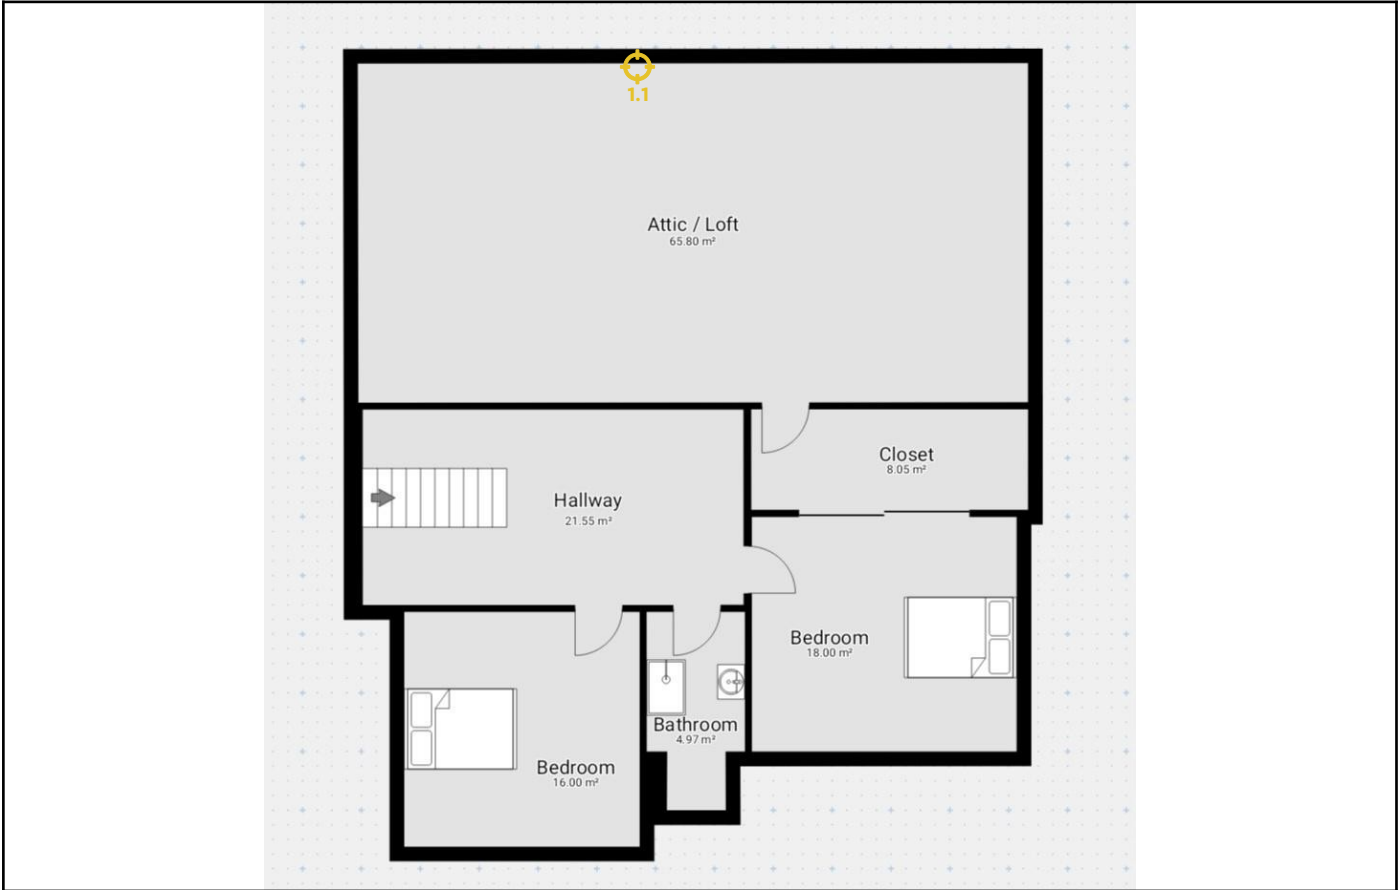
# Plan 1.5: M7 onderdak zolder

| Beschrijving | Type | Actie |
|---|---|---|
| 1. M7 Onderdak zolder | Asbestmateriaal | Zorgvuldig beheren |

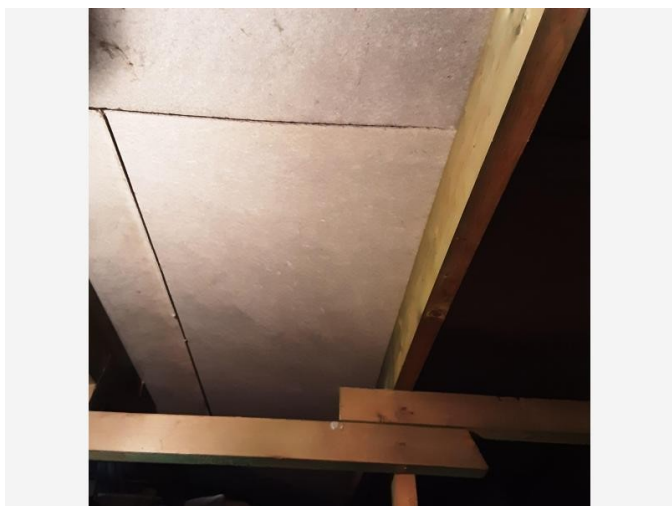
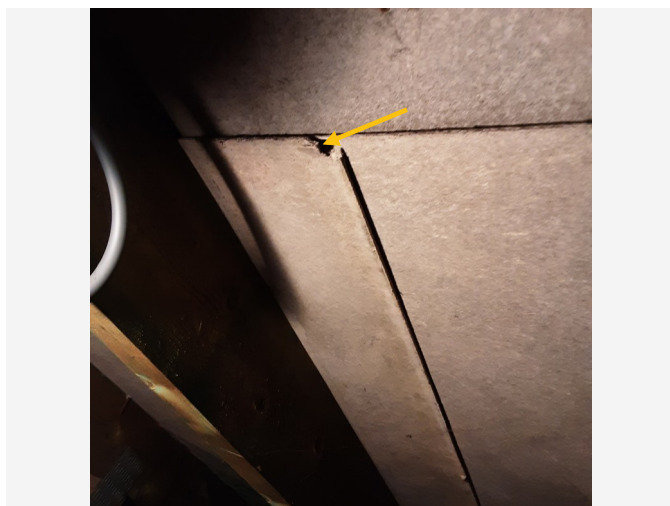
Het asbestmateriaal valt onder de mijlpaal van 2040.

| Eindbeoordeling materiaalarisico | Laag materiaalarisico en/of verlaagde kans op vezelvrijgave |

| Gebondenheid | Categorie 2: niet-hechtgebonden met matrix |
| Asbestsoort (vezeltype) | Alleen chrysotiel |
| Asbestconcentratie | Hoog ( $\geq 50\%$ ) |
| Toestand van het materiaal | Licht beschadigd, licht verweerd. Intact materiaal type Pical – asbestboard of categorie III 'gebondenheid' |

| # | Type | Referentie | Resultaat |
|---|---|---|---|
| 1.1 | Puntmonster | M7 Onderdak zolder | Chrysotiel |

- Zorg voor een veilig beheer. Vermijd het beschadigen van het asbestmateriaal. Controleer de toestand jaarlijks op wijzigingen.

- Eenvoudige handelingen: enkel door erkend asbestverwijderaar  
Dit laat je verwijderen door erkend verwijderaar.

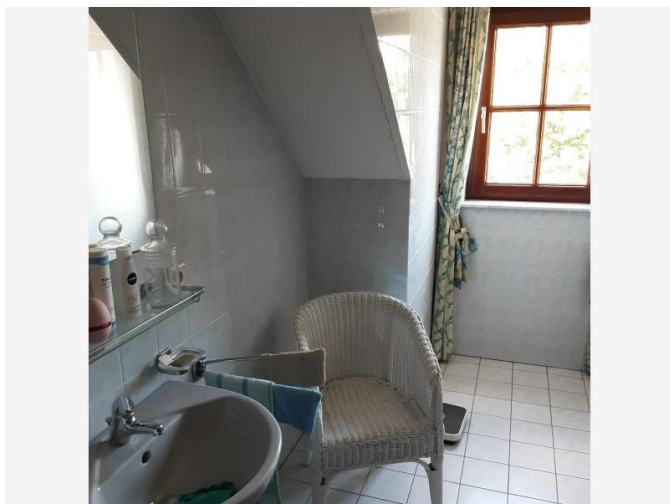
Aan de muren in badkamers, toilet en keuken werden als afwerking tegels bevestigd. Deze tegels kunnen bevestigd zijn met een zwarte lijm; in deze kan asbest aanwezig zijn. Er was geen schade aan de wanden dus kan er geen staal genomen worden op een niet-destructieve manier.

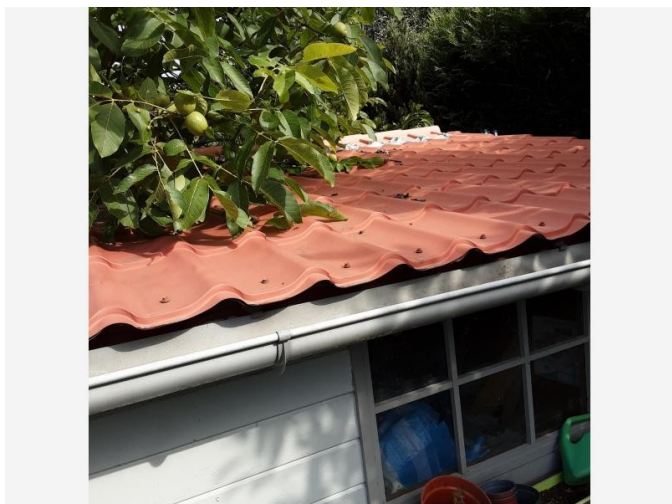
Geen asbestverdachte toepassingen in het tuinhuis. Binnenkant was hout, dak is plastic

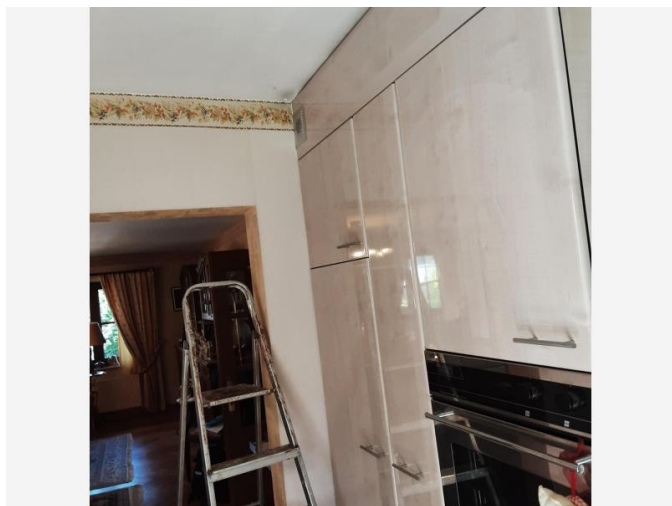
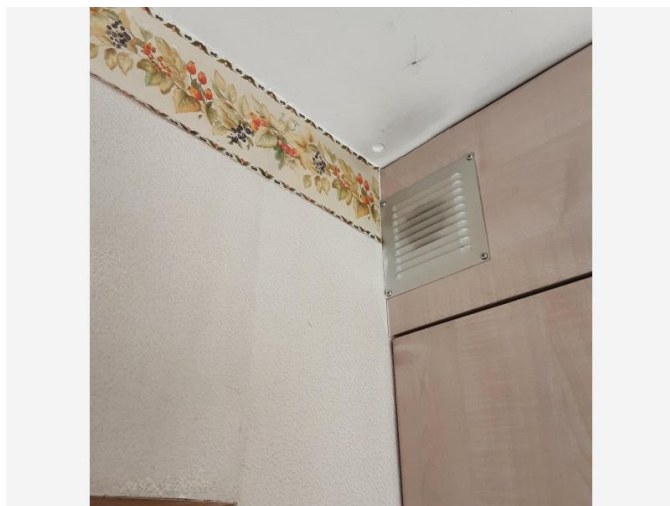
## Fiche 4: M2 Plafondpleister

Geen asbest

| # | Type | Referentie | Resultaat |
|---|---|---|---|
| 4.1 | Mengmonster | M2 Plafondpleister | Geen asbest |

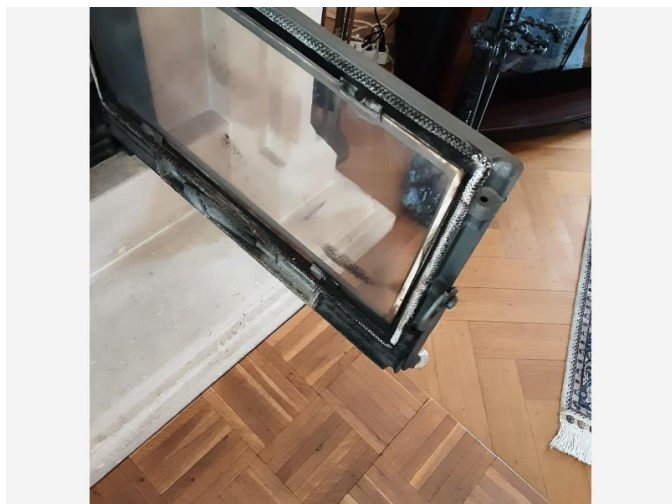
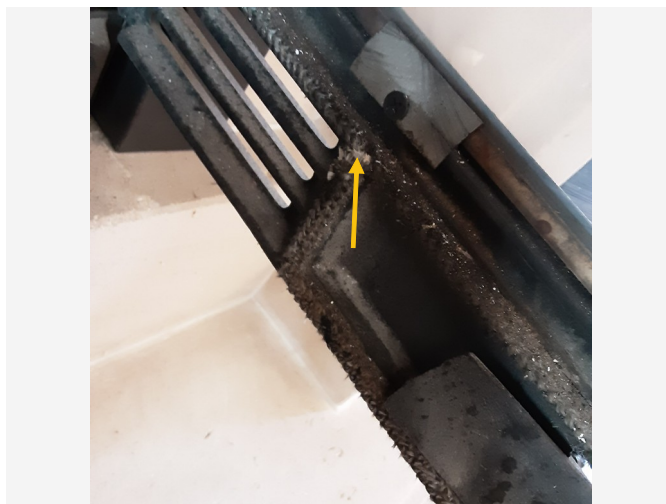
## Fiche 5: M10 Koord kachel

Geen asbest

| # | Type | Referentie | Resultaat |
|---|---|---|---|
| 5.1 | Puntmonster | M10 koord kachel | Geen asbest |

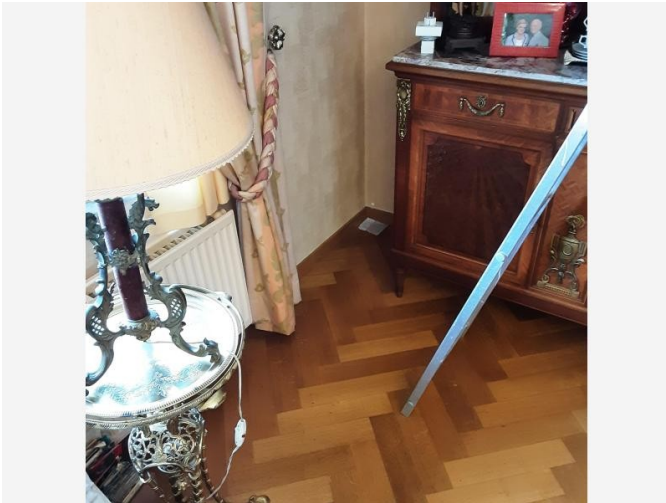
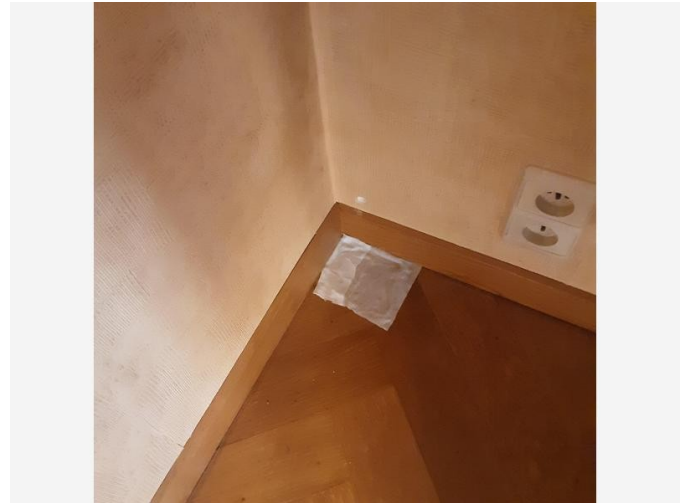
## Fiche 6: M1 Muurpleister

Geen asbest

| # | Type | Referentie | Resultaat |
|---|---|---|---|
| 6.1 | Mengmonster | M1 Muurpleister | Geen asbest |
