# Asbestinventarisatetest

Fabriekstraat 336, 1601 Sint-Pieters-Leeuw

Attestnummer : 20260818-000090.000

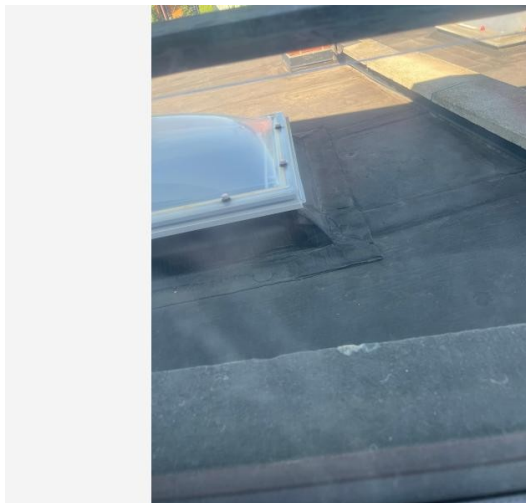
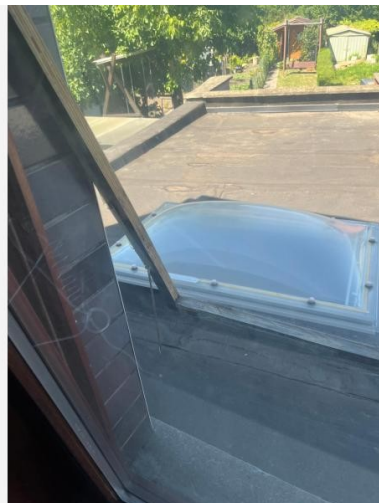
# Fiche 1: Roofing dakbedekking (staalname niet mogelijk)

Asbestmateriaal

Het asbestmateriaal valt onder de mijlpaal van 2040.

| Eindbeoordeling materiaalrisico | Laag materiaalrisico en/of verlaagde kans op vezelvrijgave |

| Asbestsoort (vezeltype) | Crocidoliet aanwezig |
| Toestand van het materiaal | Onbeschadigd, niet verweerd |

| Opmerking | <p>Omwille van lekschade werd er geen staal genomen</p> <p>De hoeveelheid is een zo nauwkeurig mogelijke opmeting, waar evenwel kleine afwijkingen op mogelijk zijn.</p> <p>Controle en staalname van eventuele onderliggende lagen is enkel mogelijk mits uitbreiding naar een aanvullend destructief onderzoek.</p> |

- Zorg voor een veilig beheer. Vermijd het beschadigen van het asbestmateriaal. Controleer de toestand jaarlijks op wijzigingen.
- Voer bijkomende staalname(s) uit.

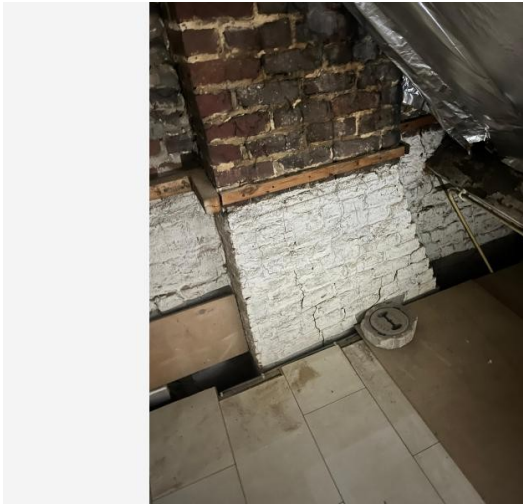
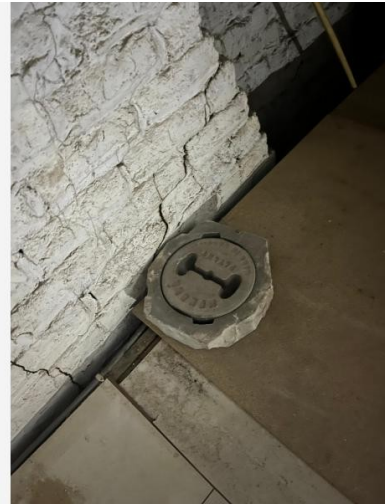
Het asbestmateriaal valt onder de mijlpaal van 2040.

| Eindbeoordeling materiaalisico | Laag materiaalisico en/of verlaagde kans op vezelvrijgave |

| Asbestsoort (vezeltype) | Crocidoliet aanwezig |
| Toestand van het materiaal | Onbeschadigd, niet verweerd |

| Beschrijving | Roetluik uit asbestcement |

- Zorg voor een veilig beheer. Vermijd het beschadigen van het asbestmateriaal. Controleer de toestand jaarlijks op wijzigingen.

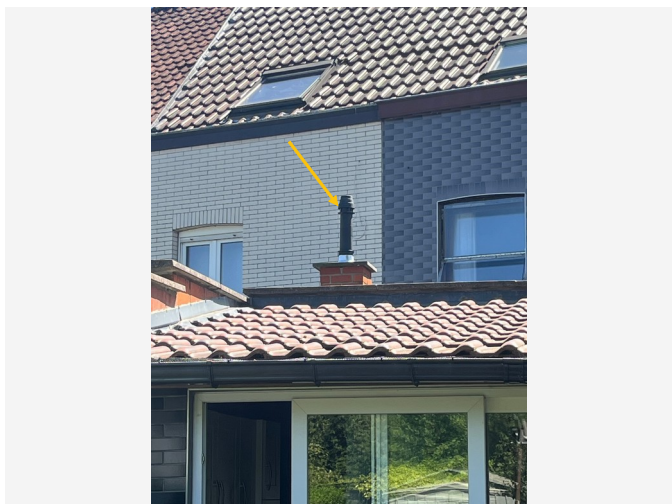
**Reden:** Het te onderzoeken materiaal situeert zich hoger dan 3,50 m te rekenen vanaf een veilige ondergrond

**Uitleg van de asbestdeskundige:** Het rookgaskanaal is niet beoordeeld. Aan de binnenzijde is de kachel aangesloten. Aan de buitenzijde is het hoger dan 3,5 meter om de schoorsteen te inspecteren. Het is niet zichtbaar of er een asbestverdacht rookgaskanaal aanwezig is in de schoorsteen. Conform ons inspectieprotocol mogen wij een beperking inroepen voor hoogtes hoger dan 3,5 m. Indien men dit wil laten onderzoeken, dient er een nieuwe afspraak gemaakt te worden en moet er een hoogtewerker voorzien worden, evenals iemand die bevoegd is om deze te bedienen en eventueel een techniek die de al dan niet aanwezige schouwhoed kan afnemen en weer terugplaatsen.

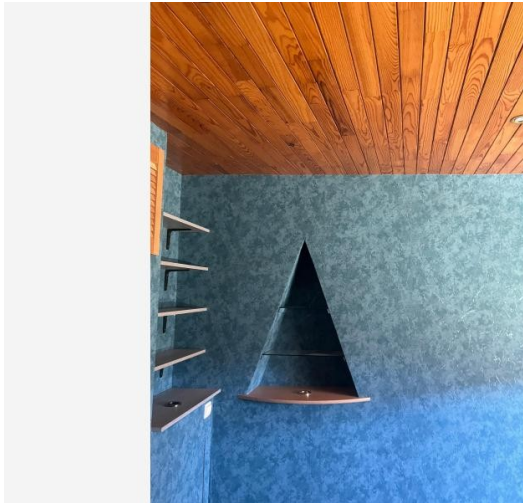
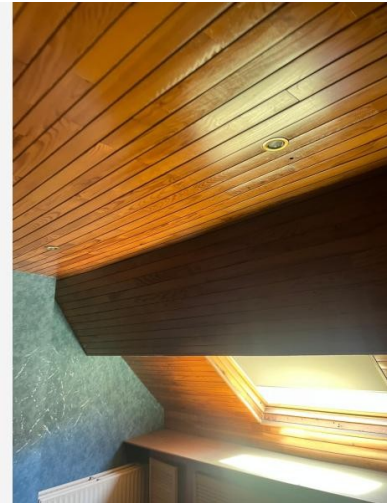
De plafonds zijn gemaakt van niet-asbestverdachte materialen (bijvoorbeeld laminaat, gyproc, ...), deze toepassingen zijn niet asbestverdacht. We hebben echter niet kunnen vaststellen of er mogelijk asbestverdachte of asbesthoudende materialen achter deze toepassingen aanwezig zijn. Bij renovatie of sloop is het aangeraden om een destructief onderzoek te laten uitvoeren van deze toepassingen.

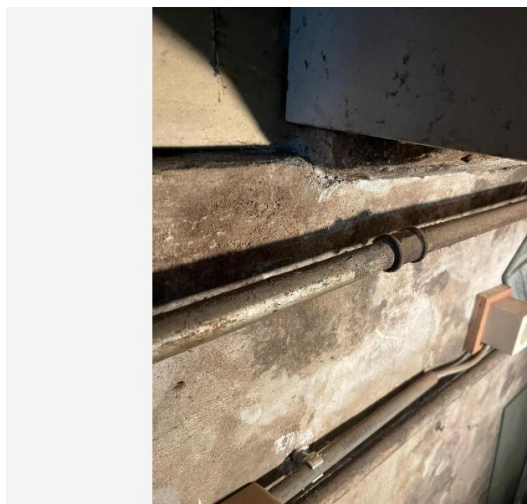
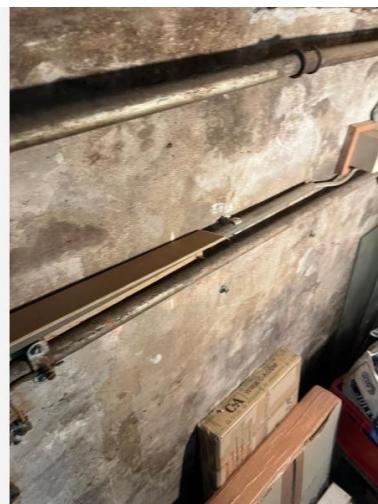
## Fiche 5: Smeerlaag in cement (binnen)

Geen asbest

| # | Type | Referentie | Resultaat |
|---|---|---|---|
| 5.1 | Mengmonster | MM3 | Geen asbest |

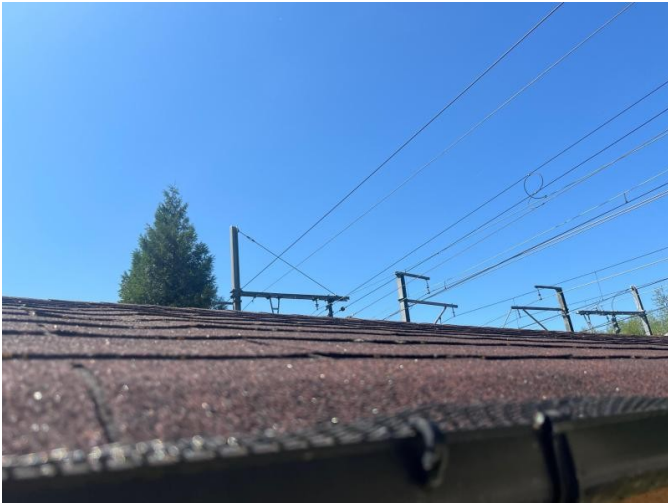
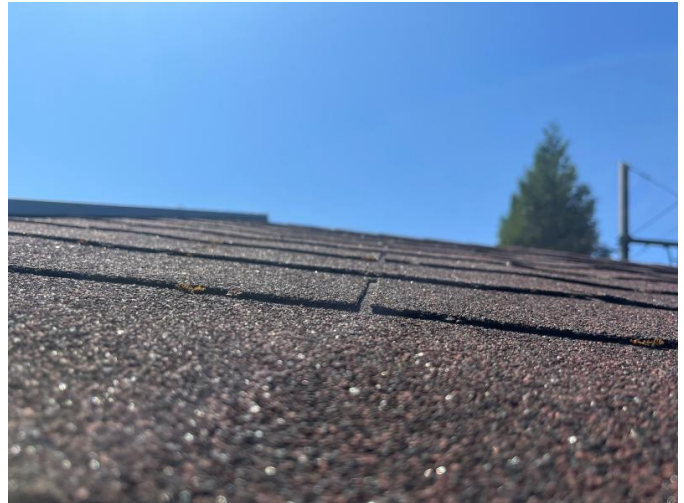
## Fiche 6: Roofing dakbedekking

Geen asbest

| # | Type | Referentie | Resultaat |
|---|---|---|---|
| 6.1 | Puntmonster | MM 2 | Geen asbest |

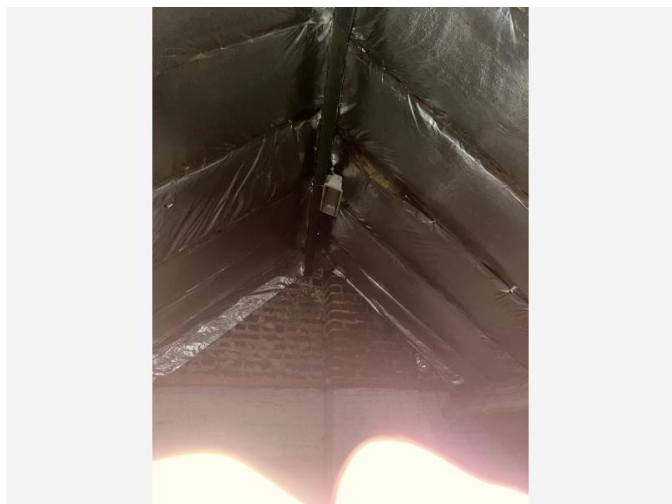
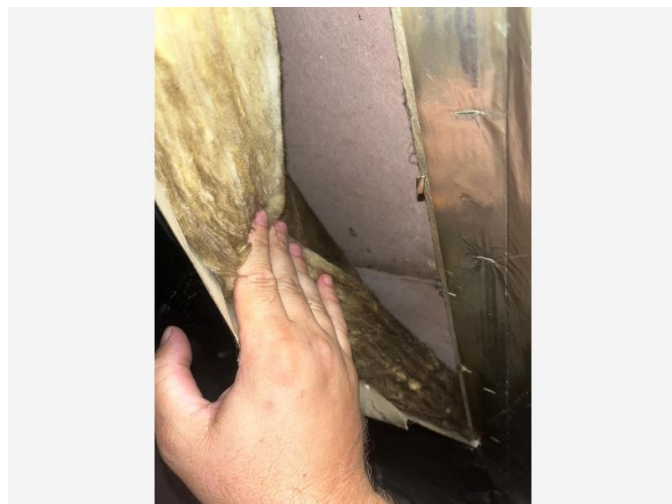
## Fiche 7: Onderdak (type Menuiserie)

Geen asbest

| # | Type | Referentie | Resultaat |
|---|---|---|---|
| 7.1 | Puntmonster | MM4 | Geen asbest |

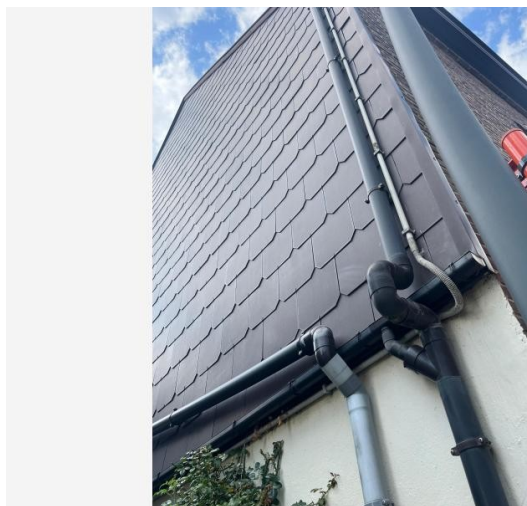
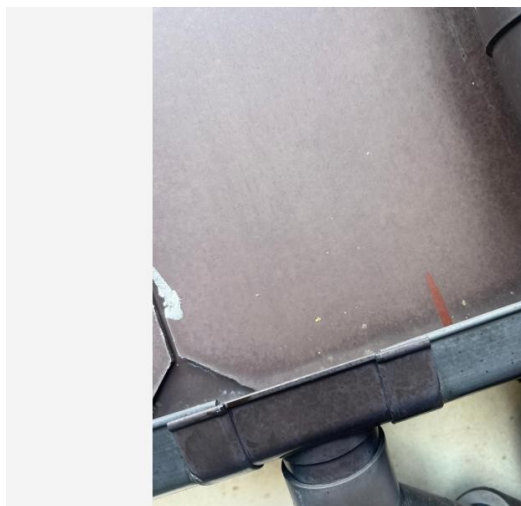
## Fiche 8: Gevel met cementleien

Geen asbest

| # | Type | Referentie | Resultaat |
|---|---|---|---|
| 8.1 | Puntmonster | MM5 | Geen asbest |

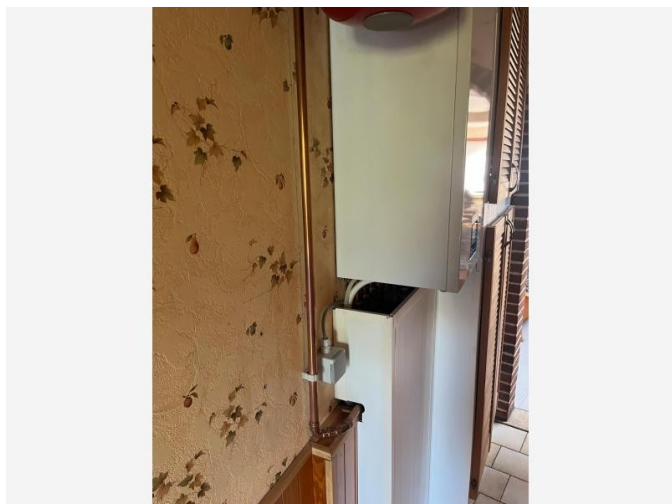
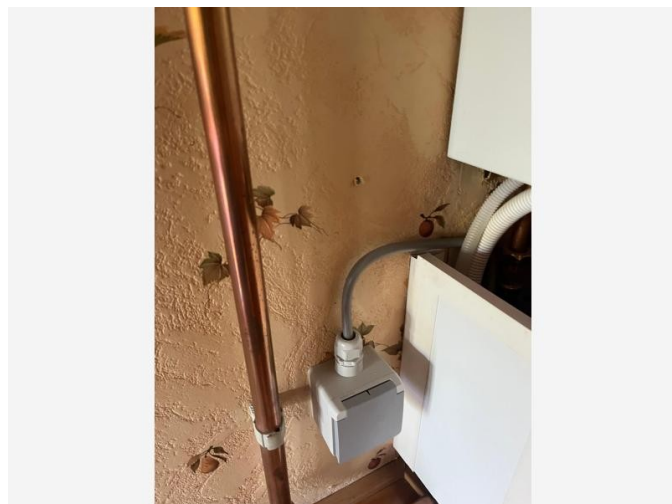
## Fiche 9: Pleisterwerk wanden

Geen asbest

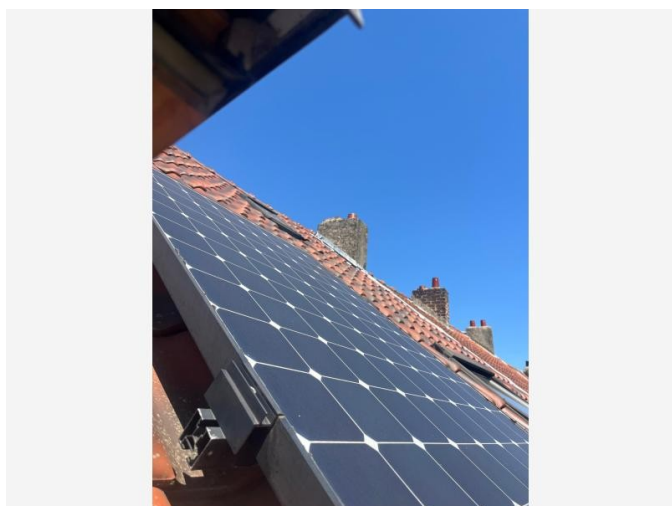
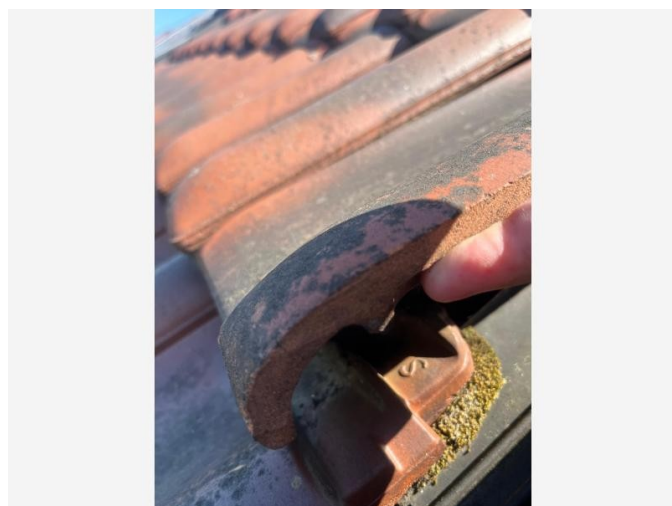
### Fiche 11: Dakbedekking in dakpannen (niet verdacht)

| Beschrijving | Notitie | Terug te vinden op plannen |
|---|---|---|
| Fiche 11: Dakbedekking in dakpannen (niet verdacht) | De dakbedekking is niet-asbestverdacht. | Plan 1.6: Dak |
