# Asbestinventarisatetest

Koningslosesteenweg 80/B002, 1853 Grimbergen

Attestnummer : **20260901-000153.000**

Uitgegeven op : **01.09.2026**

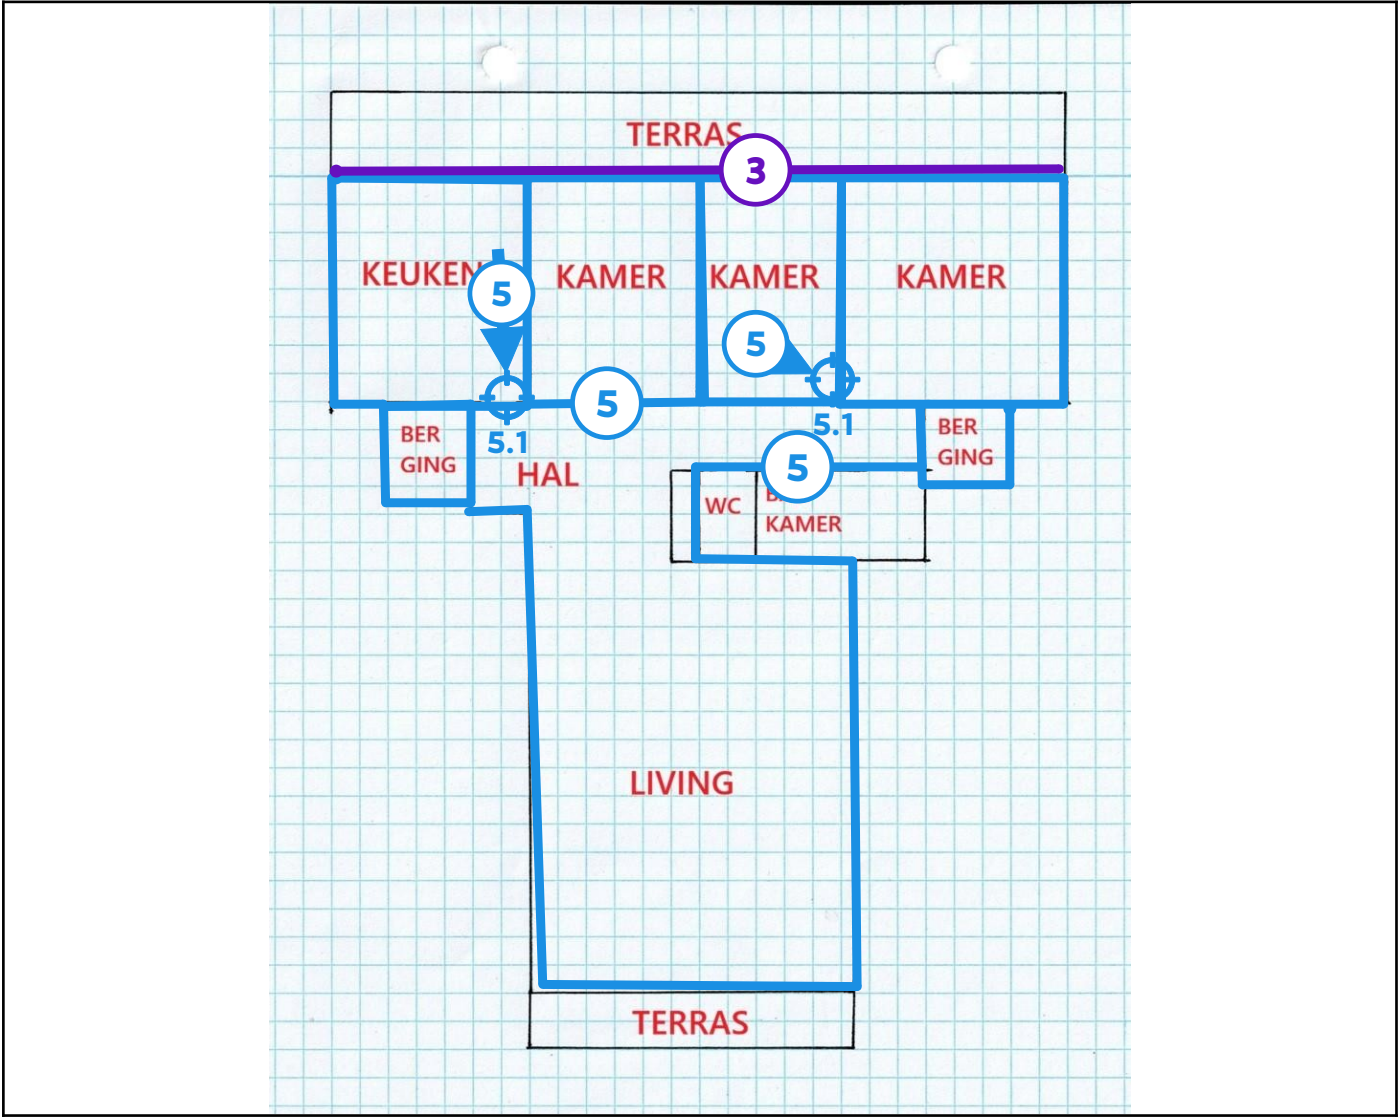
# Plan 1.1: APPARTEMENT

| Beschrijving | Type | Actie |
|---|---|---|
| 3. GLASALPLATEN BUITENMUUR TERRAS ACHTERAAN | Advies | - |
| 5. PLEISTER MUREN | Geen asbest | - |

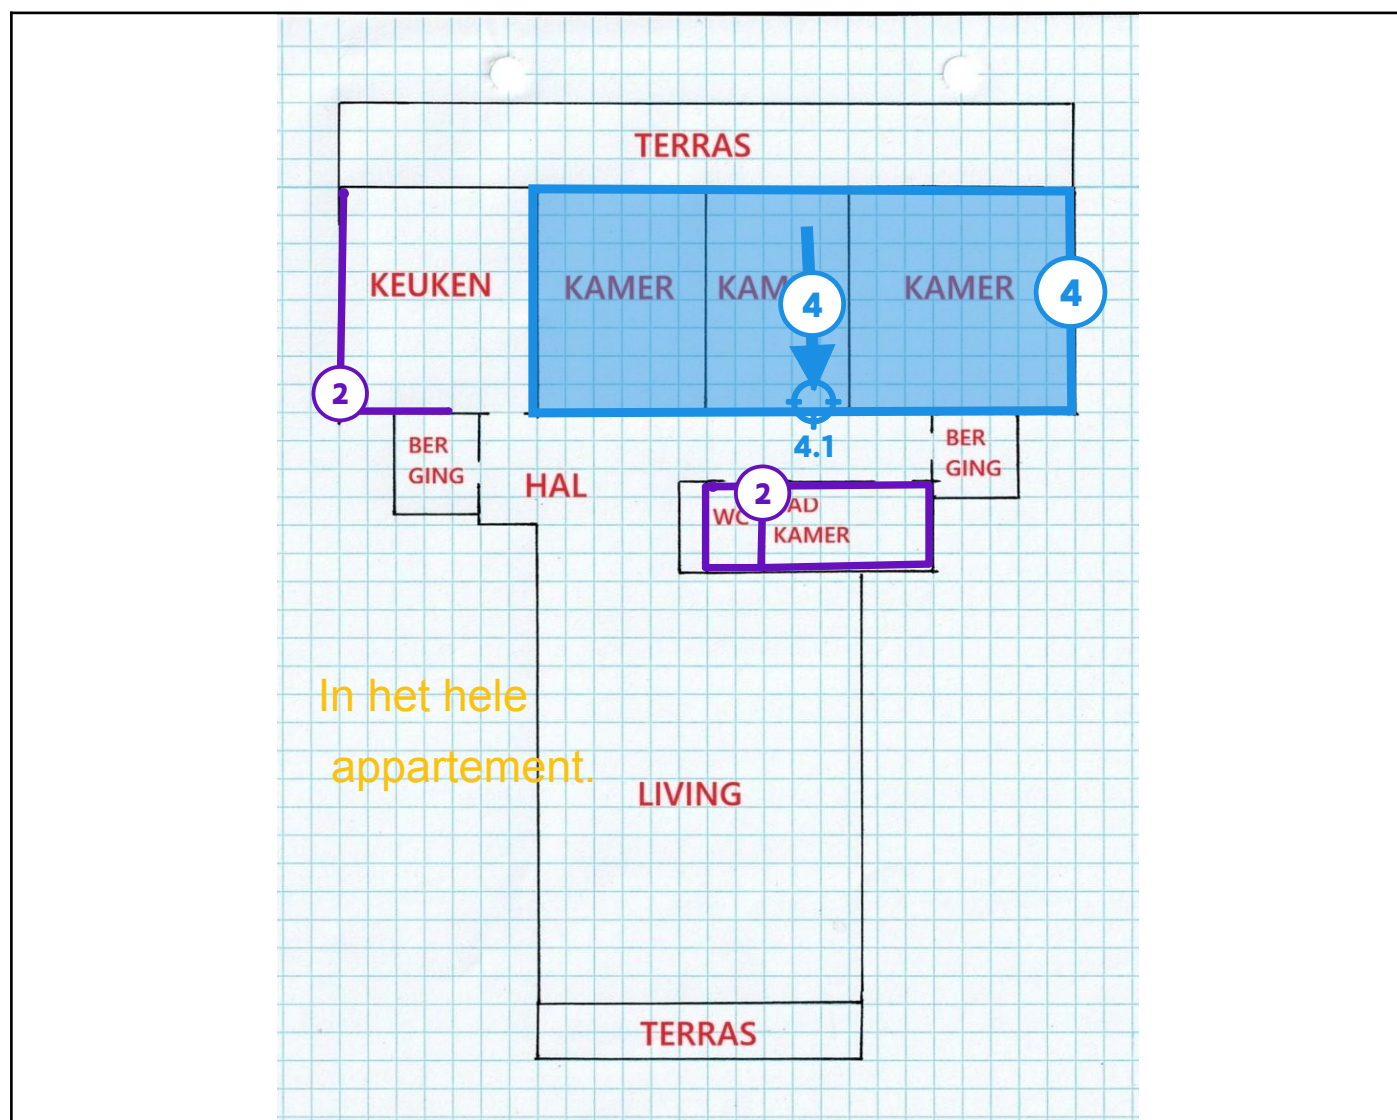
## Plan 1.2: APPARTEMENT

| Beschrijving | Type | Actie |
|---|---|---|
| 1. VOORZETWANDEN, VERLAAGDE PLAFONDS EN VLOERBEDEKKINGEN | Advies | - |
| 2. LIJM ACHTER WANDTEGELS | Advies | - |
| 4. VINYL KAMERS | Geen asbest | - |

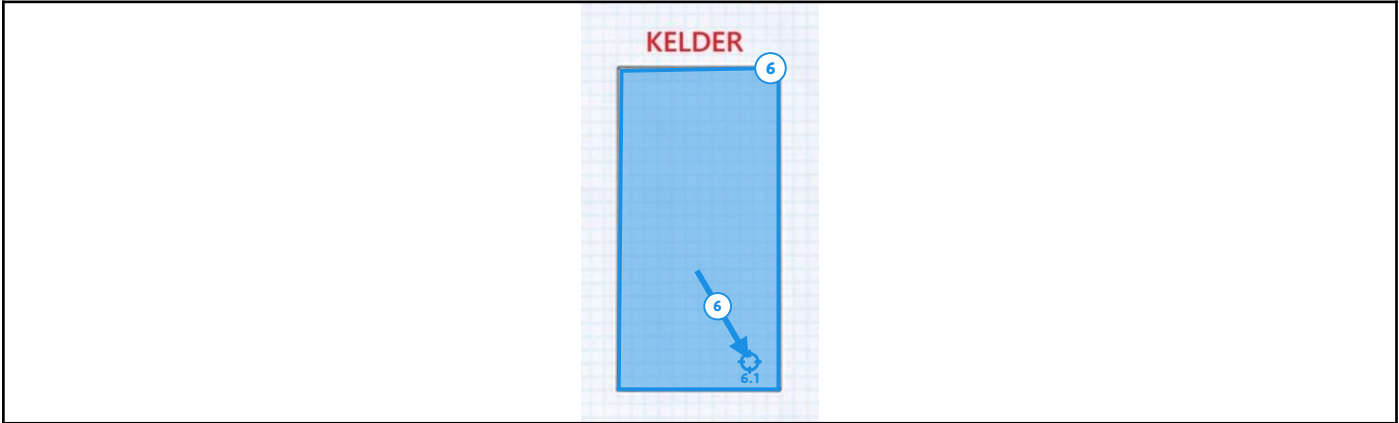
# Plan 1.3: KELDER

| Beschrijving | Type | Actie |
|---|---|---|
| 6. RODE VERF VLOER KELDER | Geen asbest | - |

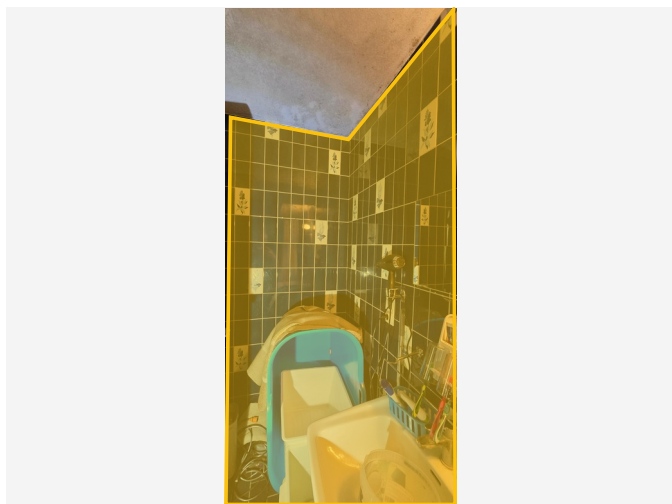
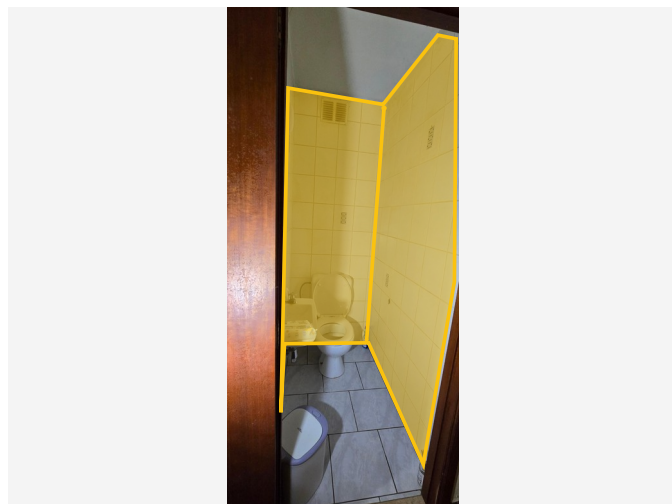
Er kunnen zich asbesthoudende toepassingen bevinden achter elke voorzetwand, onder iedere vloerbedekking (andere vloerbedekking, lijm enz....) of boven ieder verlaagd plafond. En dit in de hele woning.

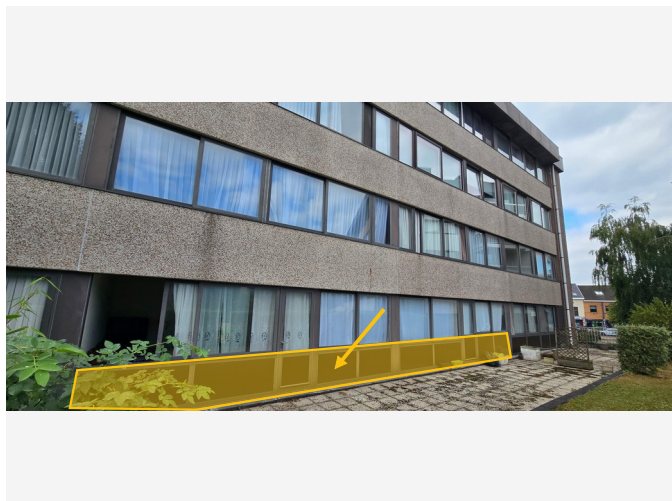
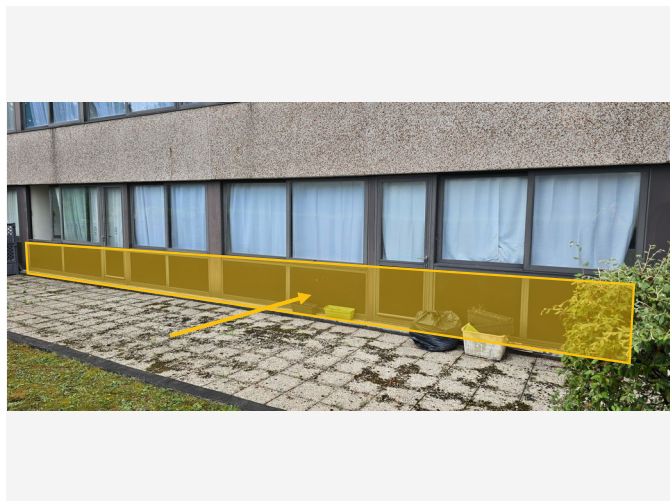
## Fiche 3: GLASALPLATEN BUITENMUUR TERRAS ACHTERAAN

Aan de achterzijde van het appartement, ter hoogte van het terras, zijn tegen de buitenmuur platen bevestigd die qua uitzicht gelijken op glasalplaten. Deze platen zijn vermoedelijk asbesthoudend.

Er werd geen staalname uitgevoerd, aangezien de betreffende platen deel uitmaken van de gemeenschappelijke delen van het appartementsgebouw, meer bepaald van de buitengevel. De platen zullen bijgevolg worden opgenomen in het asbestattest van de gemeenschappelijke delen van het gebouw.

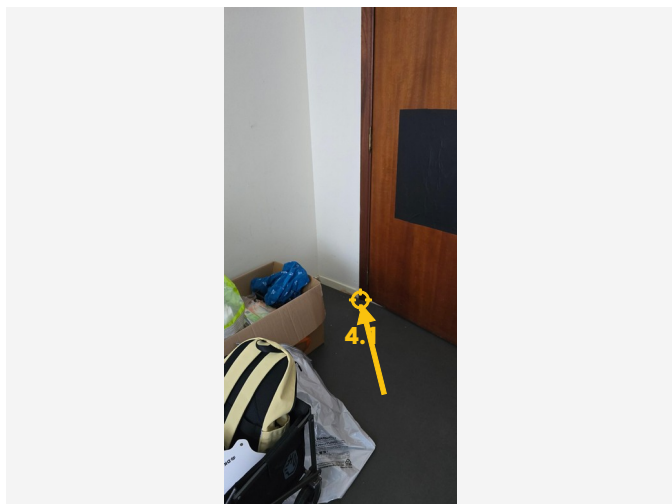
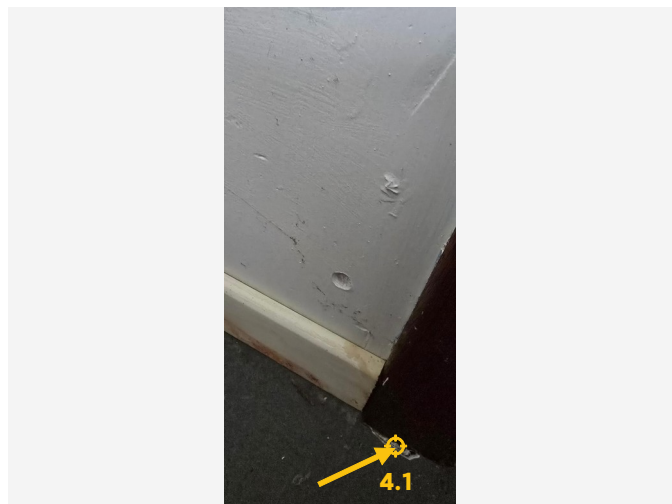
## Fiche 4: VINYL KAMERS

Geen asbest

| # | Type | Referentie | Resultaat |
|---|---|---|---|
| 4.1 | Puntmonster | 260817102 | Geen asbest |

| Opmerking | <p>Deze vermelde hoeveelheid is een indicatieve schatting.</p> <p>Niettegenstaande de vinyl asbestvrij is kan het zijn dat de lijm eronder toch asbesthoudend is.</p> <p>Bij verwijdering van het vinyl is bijkomende staalname aangeraden.</p> |

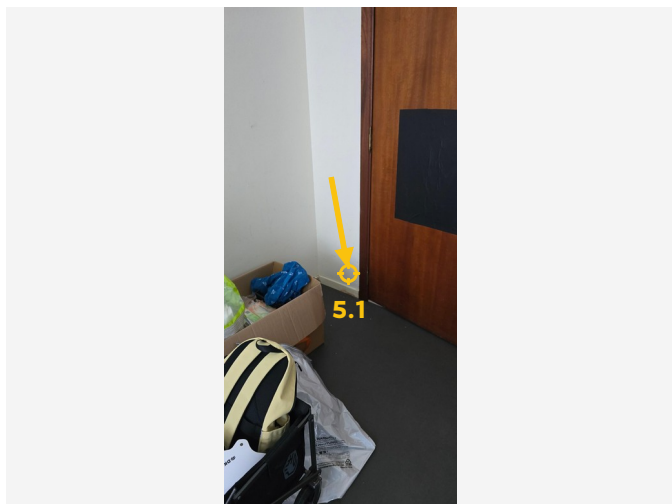
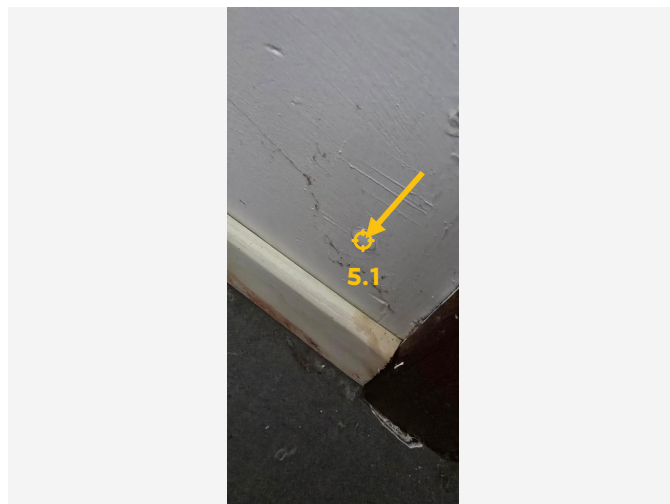
## Fiche 5: PLEISTER MUREN

Geen asbest

| # | Type | Referentie | Resultaat |
|---|---|---|---|
| 5.1 | Mengmonster | 260817101 | Geen asbest |

| Opmerking | <p>Deze vermelde hoeveelheid is een indicatieve schatting..</p> <p>Er werd een staal genomen is een droge en een natte ruimte.</p> <p>Er is geen stookruimte of trappenhal aanwezig.</p> |

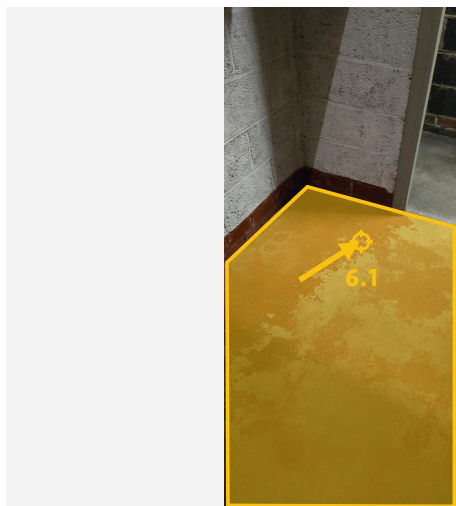
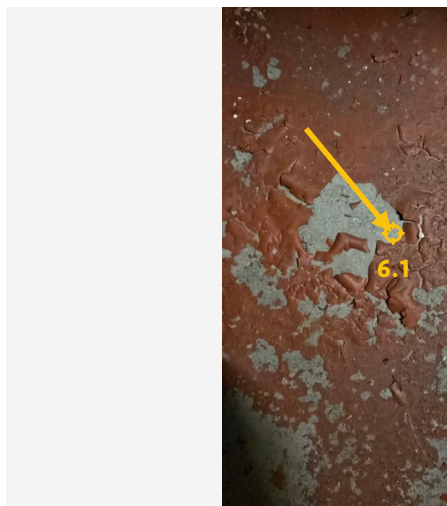
## Fiche 6: RODE VERF VLOER KELDER

Geen asbest

| # | Type | Referentie | Resultaat |
|---|---|---|---|
| 6.1 | Puntmonster | 260817103 | Geen asbest |
