# Asbestinventarisatattest

J. De Ridderlaan 65, 1780 Wemmel

Attestnummer : 20260207-000081.000

**Niet-asbestveilig**

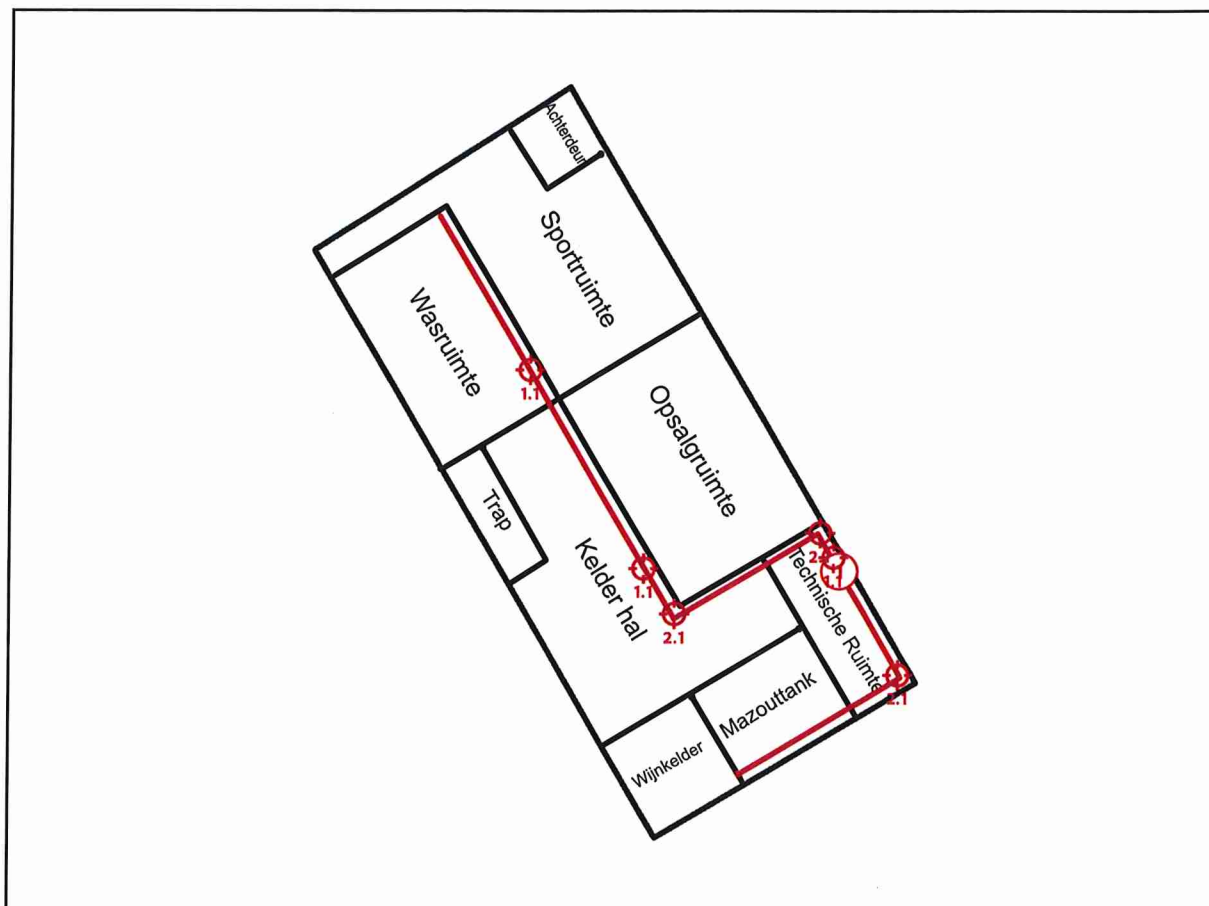
## Plan 1.18: Kelder - Leidingisolatie

| Beschrijving | Type | Actie |
|---|---|---|
| 1. Leidingisolatie rechte stukken | Asbestmateriaal | Dringend verwijderen |
| 2. Leidingisolatie bochten | Asbestmateriaal | Dringend verwijderen |

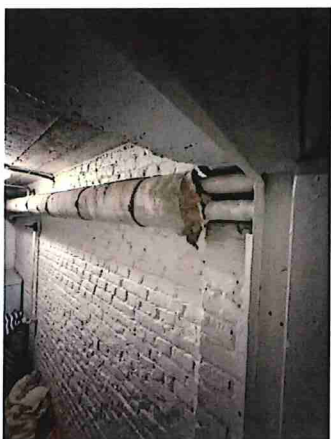
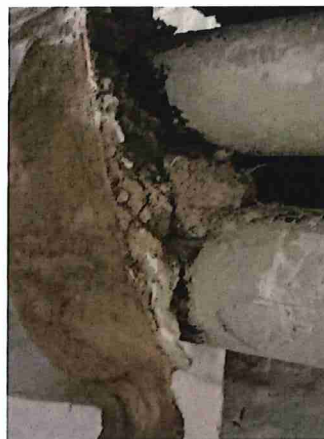
## Fiche 1: Leidingisolatie rechte stukken

| Eindbeoordeling materiaalrisico | Hoog materiaalrisico en/of hoge kans op vezelvrijgave |

| Gebondenheid | Categorie 2: niet-hechtgebonden met matrix |
| Asbestsoort (vezeltype) | Amfibool aanwezig, uitgezonderd crocidoliet |
| Asbestconcentratie | Hoog ( $\geq 50\%$ ) |
| Afschermingsgraad van het gehele materiaal | Geheel of deels (ook) vrij aan de binnenlucht |
| Toestand van het materiaal | Zwaar beschadigd, zwaar verweerd |

| # | Type | Referentie | Resultaat |
|---|---|---|---|
| 1.1 | Mengmonster | MMO4 | Amosiet |

**Dringend verwijderen**

- Verwijder dit asbestmateriaal zo snel mogelijk. Volg de toestand goed op.
- Voer binnenluchtmetingen uit om actuele blootstellingsrisico's in de binnenlucht te monitoren.

- **Hermetische zone (erkend asbestverwijderaar)**  
Deze toepassing mag uitsluitend door een erkende asbestverwijderaar via de methodiek van hermetische zone verwijderd worden,  
omdat verwijdering via de methodiek van eenvoudige handelingen en/of couveusezakmethode niet toegelaten is.  
De verwijdering leidt automatisch tot een verhoogd risico op vrijgave van asbestvezels (maximale concentratie 0,01 vezels/cm - CODEX Art. VI.3-54). (Bron: CODEX - Art. VI.3-61.- par 1.).  
De lijst van erkende asbestverwijderaars vindt u hier: <https://werk.belgie.be/nl/erkenningen/erkenning-asbest-bedrijven-erkend-voor-afbraak-verwijderingswerken>  
Bewaar zorgvuldig alle bewijsdocumenten van de asbestverwijdering (facturen, werkplannen, foto's,

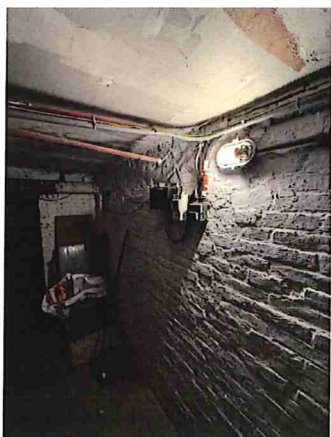
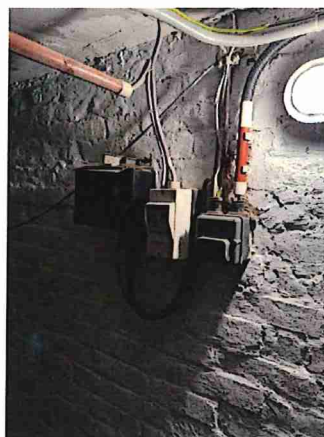
## Fiche 4: Bakeliet

| Identificatiemethode | De asbestdeskundige beoordeelt het materiaal als asbestverdacht en dus asbesthoudend, en dit zonder monstername.<br><br>Motivatie: De monstername brengt andere schade aan dan schade die inherent is aan de monstername. |

- Eenvoudige handelingen: mag via doe-het-zelf of door werknemer(s) met opleidingsattest eenvoudige handelingen  
Deze toepassing mag door een aannemer die over een opleidingsattest eenvoudige handelingen beschikt of door een particulier (doe-het-zelf), verwijderd worden indien er geen verhoogd risico op vrijgave van asbestvezels (max. concentratie 0,01 vezels/cm<sup>3</sup> - CODEX Art. VI.3-54) ontstaat en de toepassing voorafgaand wordt gefixeerd/bevochtigd. De individuele elementen moeten zonder machinale werktuigen (boormachine, slijpschijf, hogedrukreiniger, etc.) en zonder breken of gooien een voor een losgemaakt worden en dubbel en luchtdicht verpakt afgevoerd worden naar een erkend afvalpunt (recyclagepark). Daar moeten ze voorzichtig in de container voor asbestafval worden gelegd. Op het recyclagepark worden uitsluitend hechtgebonden asbestmaterialen aanvaard. Niet-hechtgebonden asbestmaterialen kunnen enkel bij een erkend asbestverwijderaar of asbestafvalverwerker worden aangeboden.

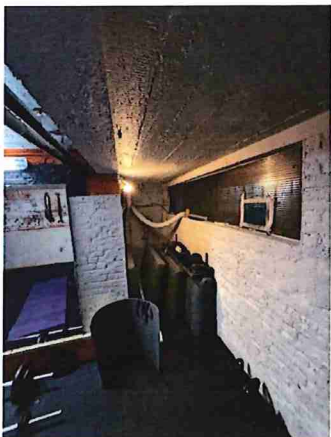
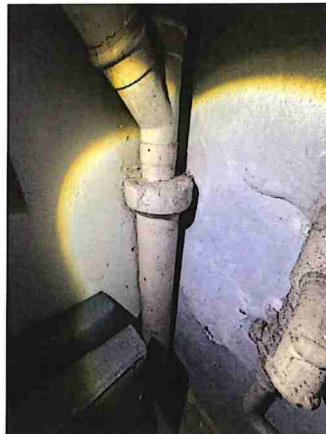
## Fiche 7: Buis in vezelcement

| Identificatiemethode | <p>De asbestdeskundige beoordeelt het materiaal als asbestverdacht en dus asbesthoudend, en dit zonder monstername.</p> <p>Motivatie: De monstername brengt andere schade aan dan schade die inherent is aan de monstername.</p> |

- Eenvoudige handelingen: mag via doe-het-zelf of door werknemer(s) met opleidingsattest eenvoudige handelingen  
Deze toepassing mag door een aannemer die over een opleidingsattest eenvoudige handelingen beschikt of door een particulier (doe-het-zelf), verwijderd worden indien er geen verhoogd risico op vrijgave van asbestvezels (max. concentratie 0,01 vezels/cm<sup>3</sup> - CODEX Art. VI.3-54) ontstaat en de toepassing voorafgaand wordt gefixeerd/bevochtigd. De individuele elementen moeten zonder machinale werktuigen (boormachine, slijpschijf, hogedrukreiniger) en zonder breken of gooien een voor een losgemaakt worden en dubbel en luchtdicht verpakt afgevoerd worden naar een erkend afvalpunt (recyclagepark). Daar moeten ze voorzichtig in de container voor asbestafval worden gelegd. Op het recyclagepark worden uitsluitend hechtgebonden asbestmaterialen aanvaard. Niet-hechtgebonden asbestmaterialen kunnen enkel bij een erkend asbestverwijderaar of asbestafvalverwerker worden aangeboden.

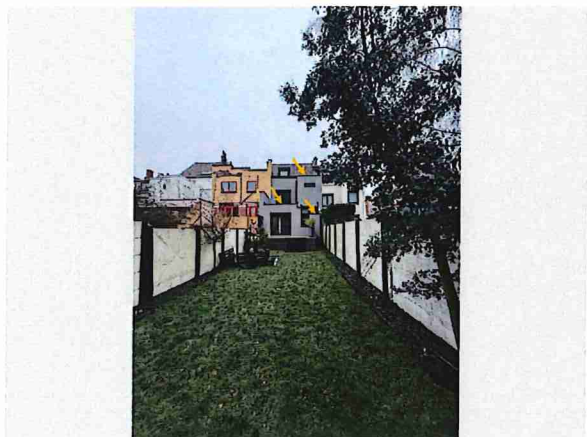
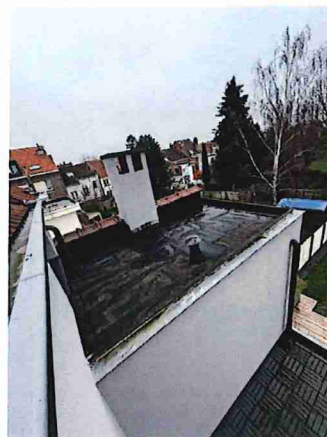
## Fiche 8: Roofing dakbedekking

| Identificatiemethode | De asbestdeskundige beoordeelt het materiaal als asbestverdacht en dus asbesthoudend, en dit zonder monstername.<br><br>Motivatie: De monstername brengt andere schade aan dan schade die inherent is aan de monstername. |

- Eenvoudige handelingen: mag via doe-het-zelf of door werknemer(s) met opleidingsattest eenvoudige handelingen  
Deze toepassing mag door een aannemer die over een opleidingsattest eenvoudige handelingen beschikt of door een particulier (doe-het-zelf), verwijderd worden indien er geen verhoogd risico op vrijgave van asbestvezels (max. concentratie 0,01 vezels/cm<sup>3</sup> - CODEX Art. VI.3-54) ontstaat en de toepassing voorafgaand wordt gefixeerd/bevochtigd. De individuele elementen moeten zonder machinale werktuigen (boormachine, slijpschijf, hogedrukreiniger) en zonder breken of gooien een voor een losgemaakt worden en dubbel en luchtdicht verpakt afgevoerd worden naar een erkend afvalpunt (recyclagepark). Daar moeten ze voorzichtig in de container voor asbestafval worden gelegd. Op het recyclagepark worden uitsluitend hechtgebonden asbestmaterialen aanvaard. Niet-hechtgebonden asbestmaterialen kunnen enkel bij een erkend asbestverwijderaar of asbestafvalverwerker worden aangeboden.

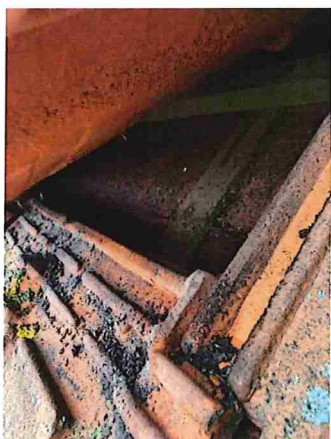
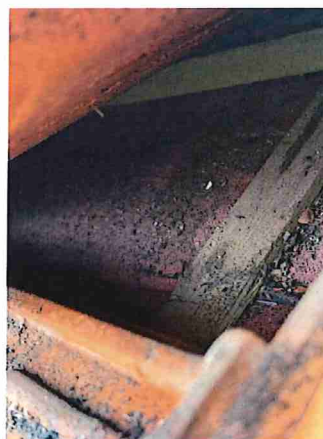
### Fiche 23: Onderdak (niet-asbestverdacht)

| Beschrijving | Notitie | Terug te vinden op plannen |
|---|---|---|
| Fiche 23: Onderdak (niet-asbestverdacht) | Bij het optillen van een dakpan werd geen asbestverdacht onderdak aangetroffen. Omdat dit slechts een deel van de volledige dakconstructie betreft, is het mogelijk dat er op niet-onderzochte plaatsen toch nog een (deel van een) asbestverdacht onderdak aanwezig is. Laat dit bij werken nakijken door een bevoegd technicus. | Plan 1.1: dak plan |
