# Asbestinventarisatetest

Steenweg op Merchtem 184, 1780 Wemmel

Attestnummer : 20251211-000024.000

Uitgegeven op : 11.12.2025

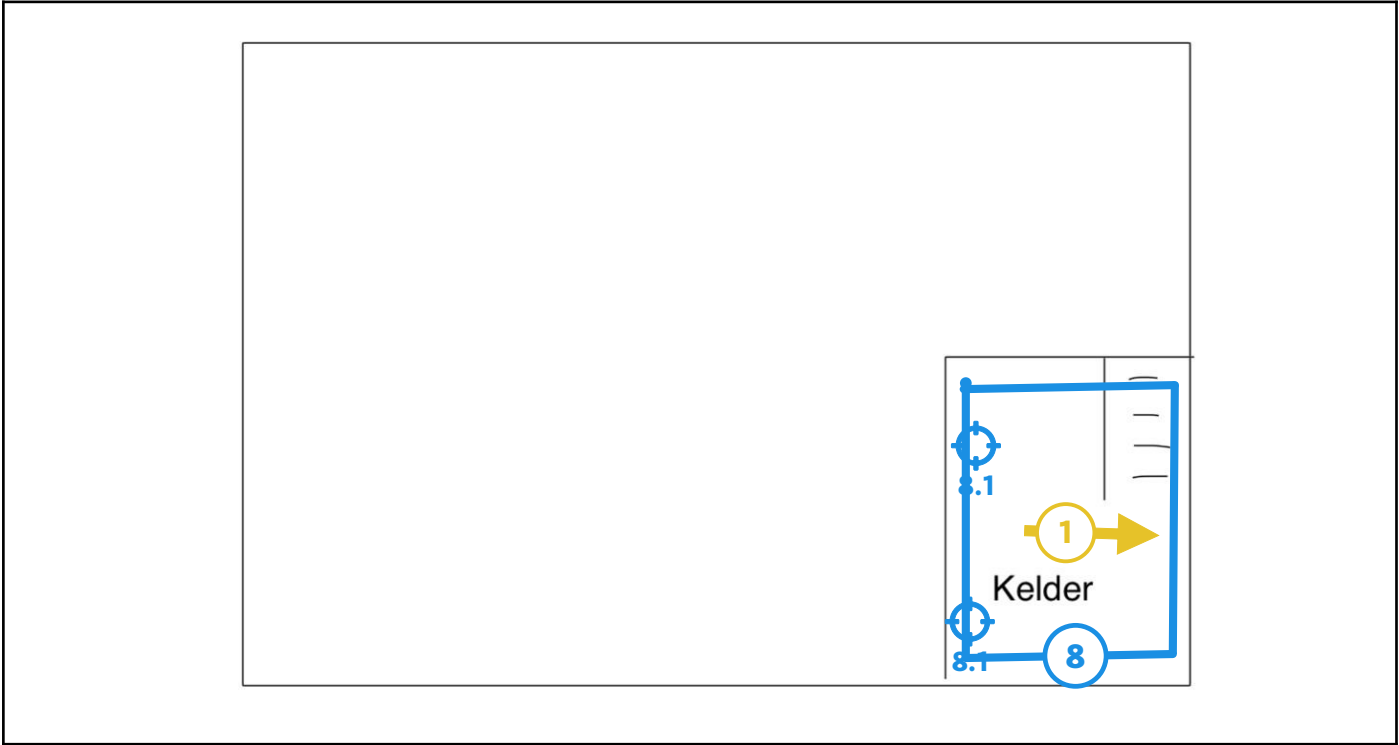
# Plan 1.6: Kelder

| Beschrijving | Type | Actie |
|---|---|---|
| 1. Bakeliet meter- en zekering kast | Asbestmateriaal | Zorgvuldig beheren |

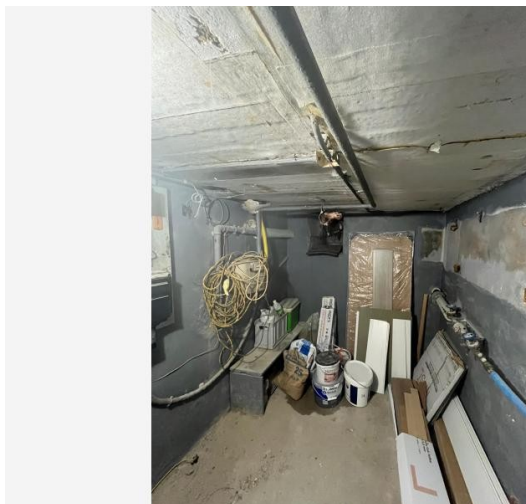
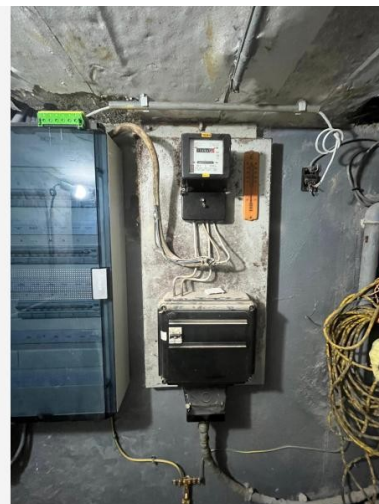
| Eindbeoordeling materiaalisico | Laag materiaalisico en/of verlaagde kans op vezelvrijgave |

| Asbestsoort (vezeltype) | Crocidoliet aanwezig |
| Asbestconcentratie | Laag (< 50%) |
| Toestand van het materiaal | Onbeschadigd, niet verweerd |

| Asbestmateriaal | Plaat, paneel, tablet - Type Bakeliet |
| Opmerking | De meterkast hoort toe aan de nutsmaatschappij en dient door hen vervangen/verwijderd te worden. |

- Zorg voor een veilig beheer. Vermijd het beschadigen van het asbestmateriaal. Controleer de toestand jaarlijks op wijzigingen.

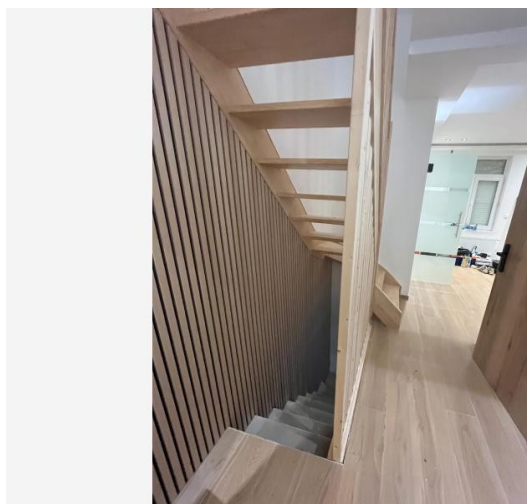
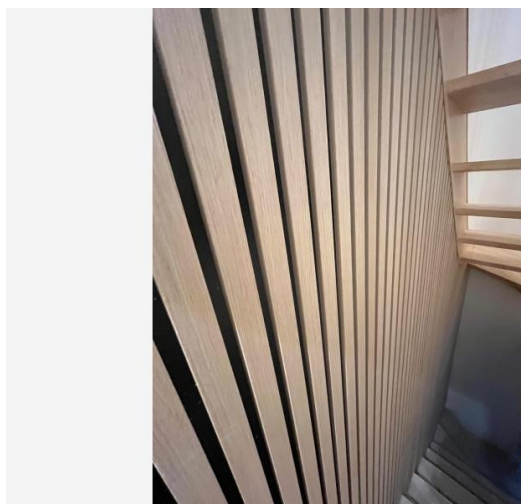
## Fiche 2: Valse wand(en)/voorzetwand(en) – Gipskarton & hout

De valse wand(en)/voorzetwand(en) bestaat(bestaan) uit niet-asbestverdachte gipskartonplaten/hout-platen. Zonder destructie is het niet mogelijk om na te gaan of er asbestverdachte materialen aanwezig zijn achter de valse wand(en)/voorzetwand(en).

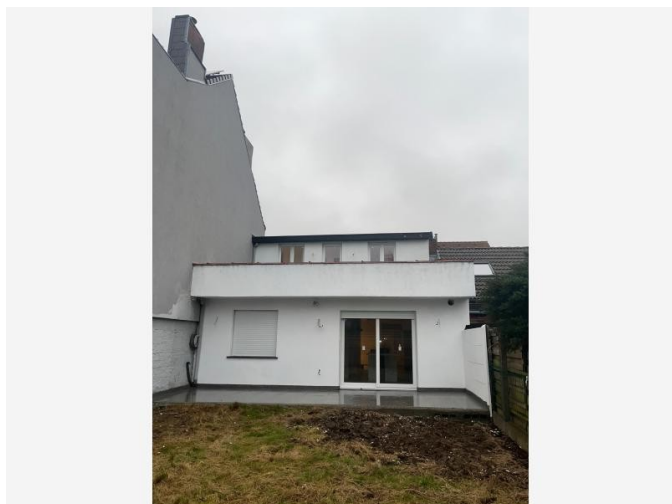
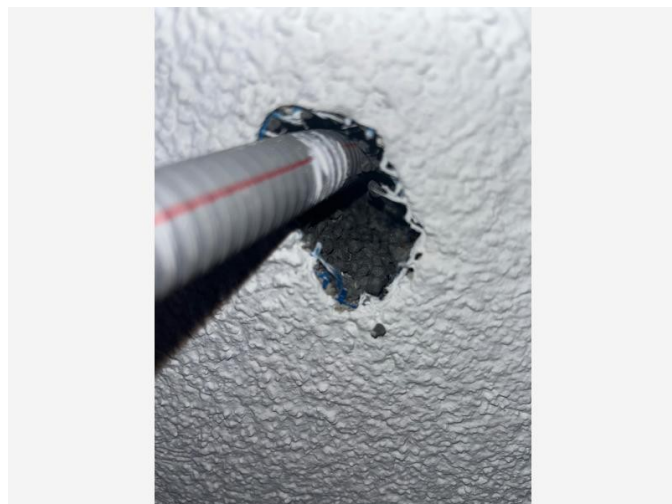
De crepi op de buitenmuren was niet aanwezig tijdens de inspectie voor het vorige asbestattest wat bewijst dat deze nadien is geplaatst en dus niet asbestverdacht is.

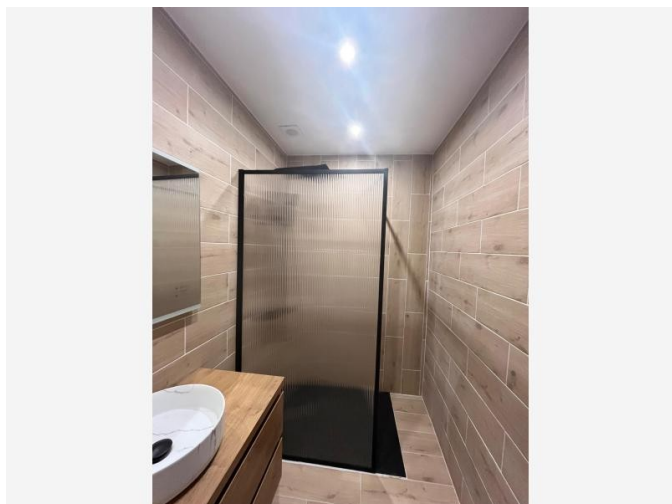
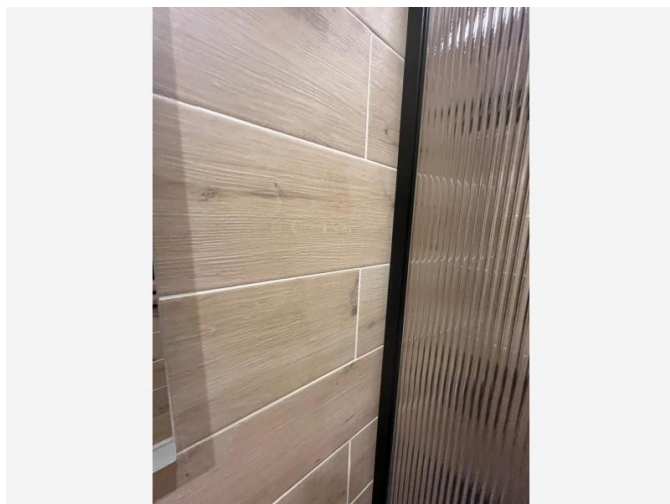
Op moment van de inspectie kon niet worden nagegaan of de tegellijm achter de muurtegels/plinten asbestverdacht is. Bij renovatie of verwijdering van de tegels dient het materiaal te worden geanalyseerd voor de werken van start gaan.

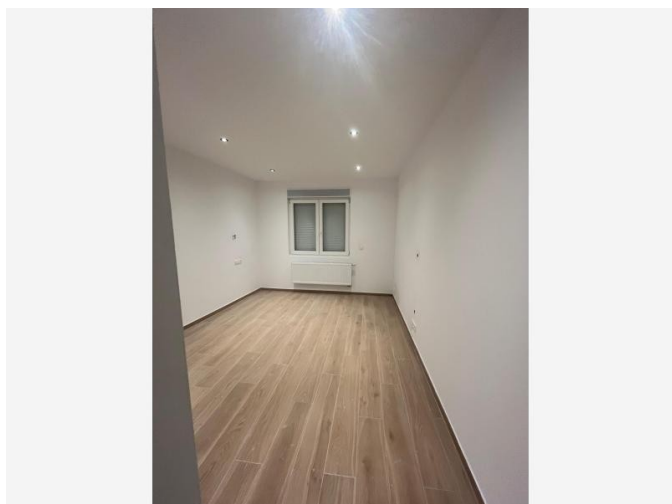
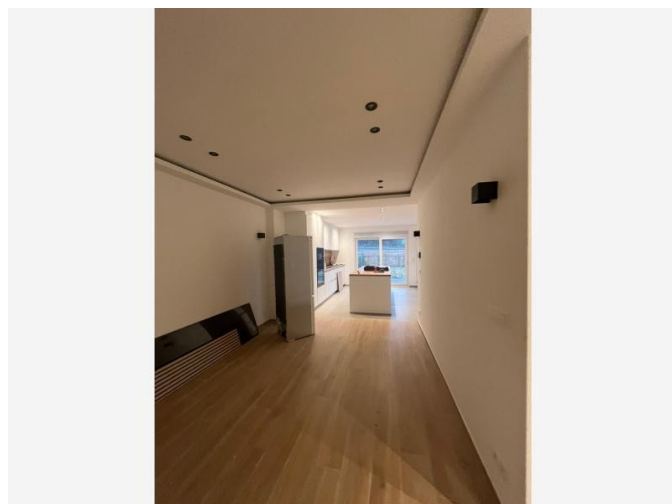
## Fiche 5: Tegellijm onder vloertegels en achter plinttegels

Op moment van de inspectie kon niet worden nagegaan of de tegellijm onder de vloertegels of achter de plinttegels asbestverdacht is. Bij renovatie of verwijdering van de tegels dient het materiaal te worden geanalyseerd voor de werken van start gaan.

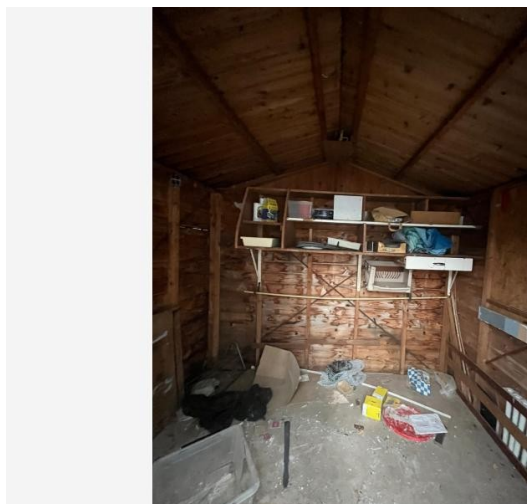
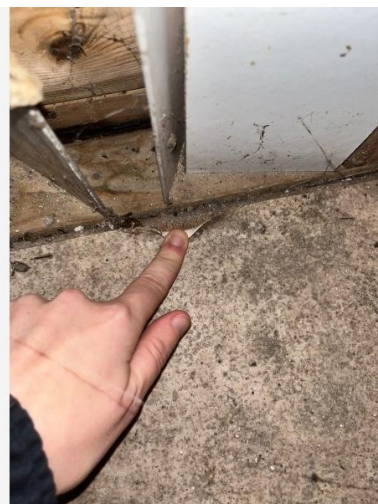
De aanwezige vloerbekleding is niet asbestverdacht. De onderliggende laag was echter niet inspecteerbaar zonder destructie tijdens de inspectie. Mogelijk is de onderliggende laag asbestverdacht.

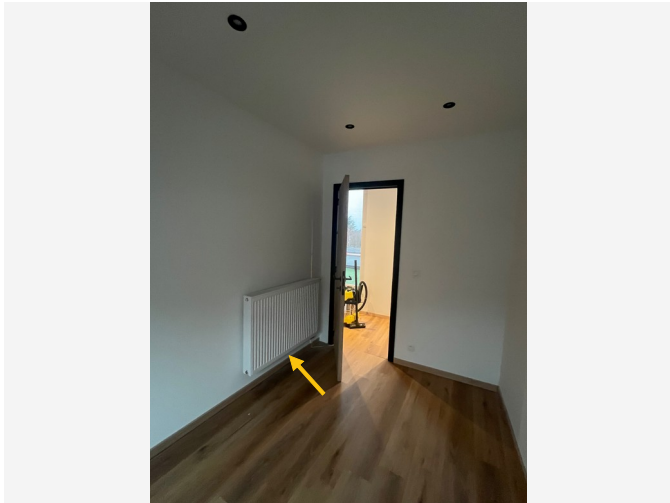
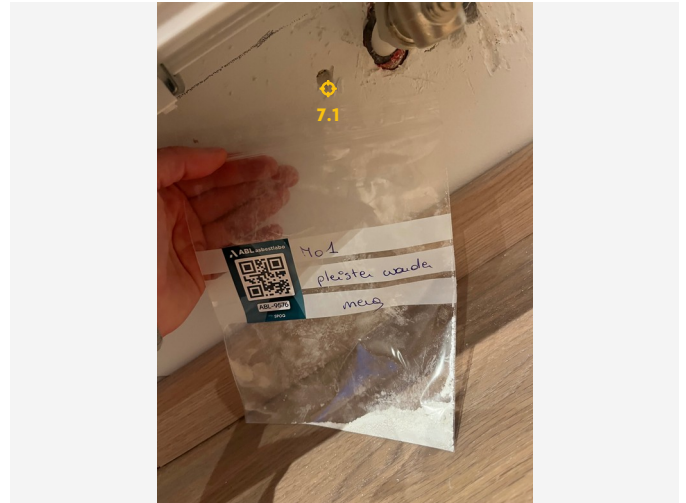
## Fiche 7: Pleisterwerk wanden

Geen asbest

| # | Type | Referentie | Resultaat |
|---|---|---|---|
| 7.1 | Mengmonster | M01 | Geen asbest |

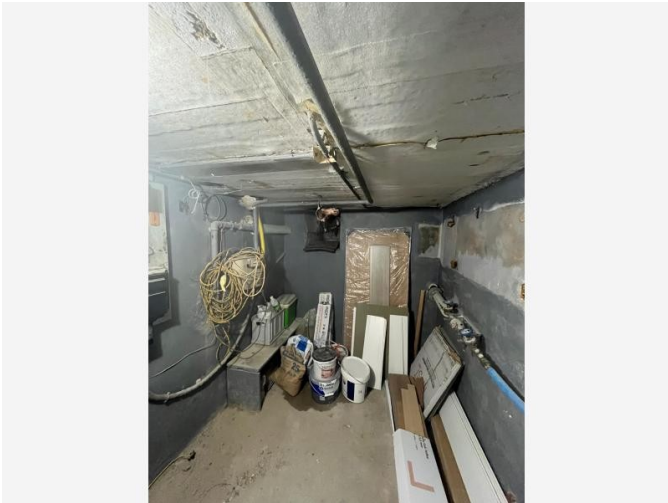
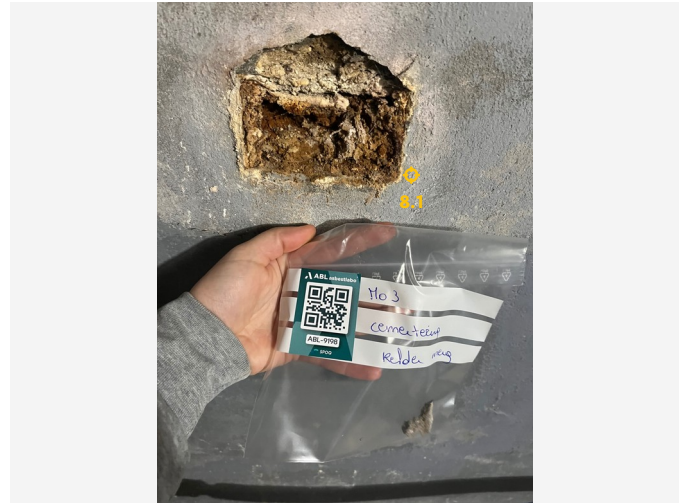
## Fiche 8: Cementering binnen

Geen asbest

| # | Type | Referentie | Resultaat |
|---|---|---|---|
| 8.1 | Mengmonster | M03 | Geen asbest |

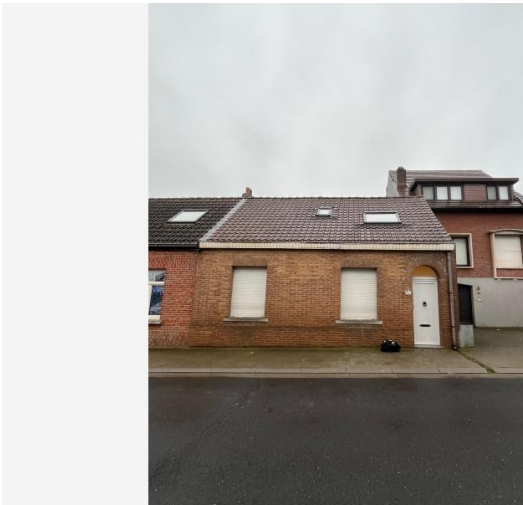
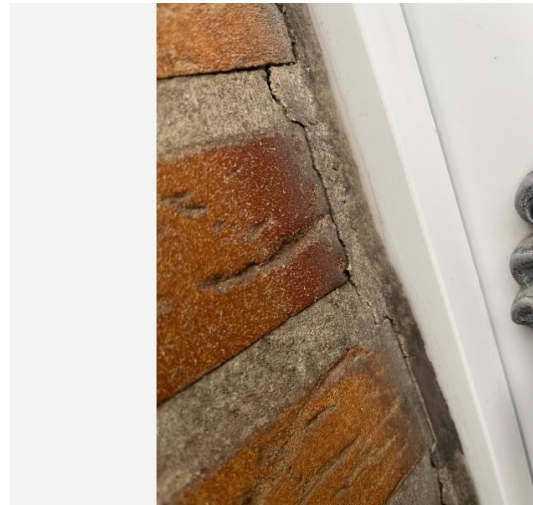
## Fiche 9: Afdichtingsmateriaal (mastiek,kit,...) aan schrijnwerk - Niet verdacht

| Beschrijving | Notitie | Terug te vinden op plannen |
|---|---|---|
| Fiche 9: Afdichtingsmateriaal (mastiek,kit,...) aan schrijnwerk - Niet verdacht | Het aanwezig afkittingsmateriaal is niet asbest-verdacht. | - |

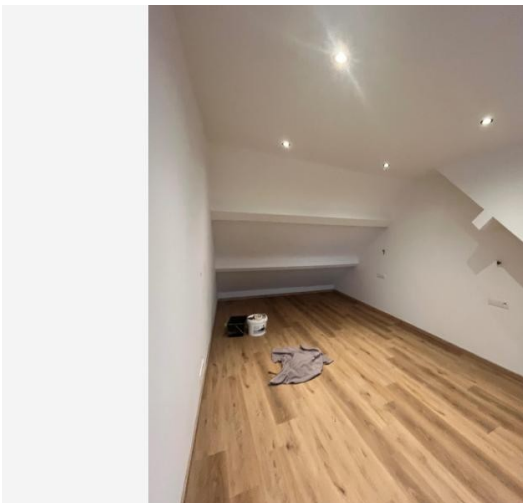
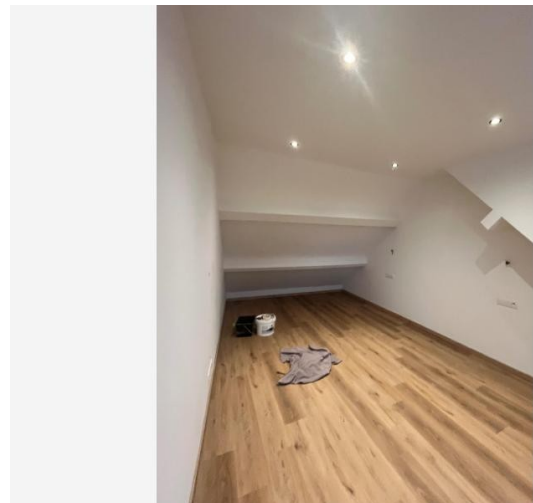
## Fiche 10: Onderdak - niet verdacht

| Beschrijving | Notitie | Terug te vinden op plannen |
|---|---|---|
| Fiche 10: Onderdak - niet verdacht | Het onderdak werd in een vorig attest bemonsterd en als negatief op asbest geanalyseerd. Het is niet vaststelbaar of het onderdak is verwijderd tijdens de renovatie. | Plan 1.8: Dak |

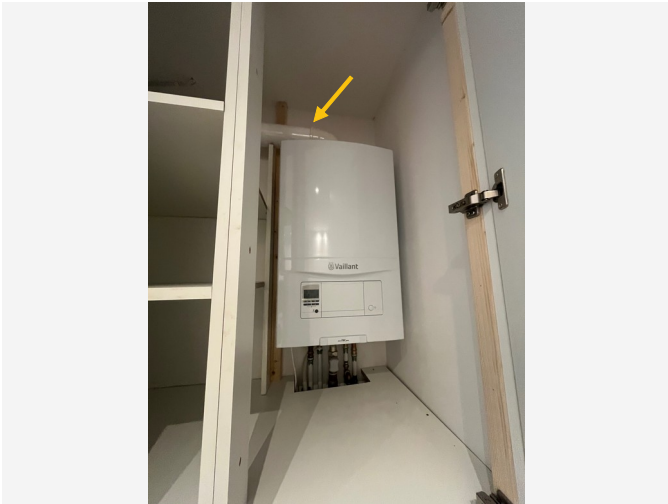
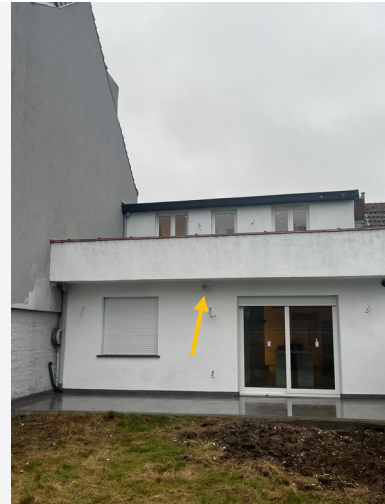
## Fiche 11: Rookgaskanalen - niet verdacht

| Beschrijving | Notitie | Terug te vinden op plannen |
|---|---|---|
| Fiche 11: Rookgaskanalen - niet verdacht | De materialen van rookgaskanalen zijn niet asbest verdacht | - |

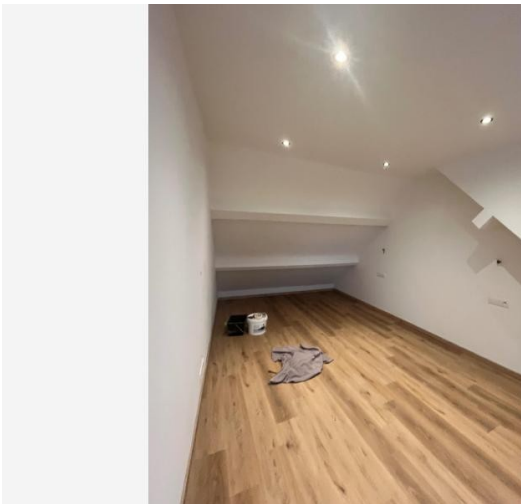
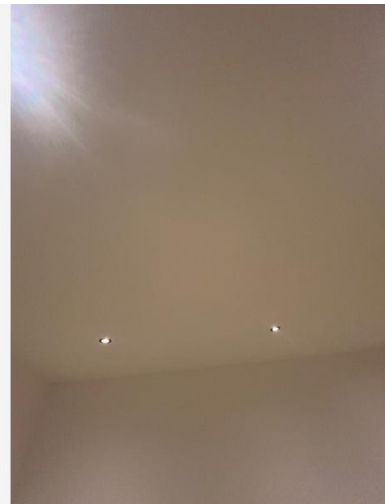
## Fiche 12: Plafondafwerking in gipskarton

| Beschrijving | Notitie | Terug te vinden op plannen |
|---|---|---|
| Fiche 12: Plafondafwerking in gipskarton | Het plafond bestaat uit niet-asbestverdachte gipskartonplaten . Zonder destructie is het niet mogelijk om na te gaan of er asbestverdachte materialen aanwezig zijn achter de gipskartonplaten/hout-/pvc platen. | Plan 1.2: Gelijkvloers<br>Plan 1.5: Niv+1 |

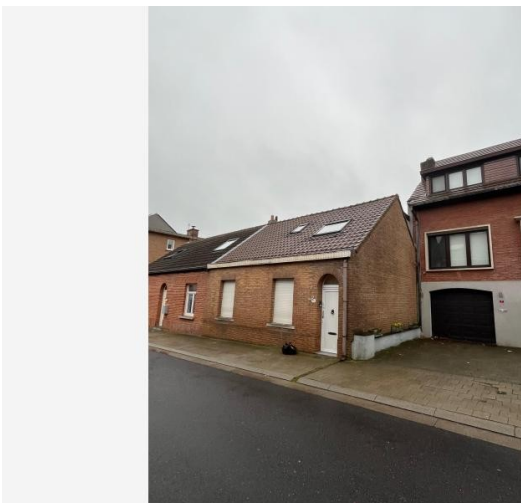
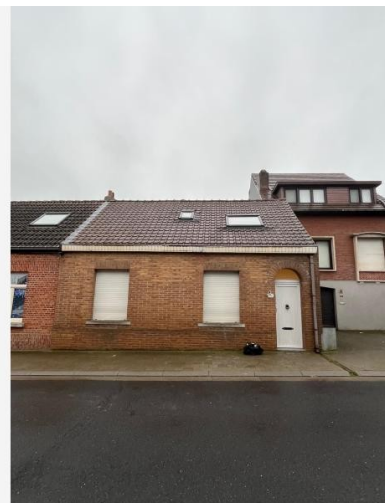
## Fiche 13: Dakbedekking - niet verdacht

| Beschrijving | Notitie | Terug te vinden op plannen |
|---|---|---|
| Fiche 13: Dakbedekking - niet verdacht | Geen asbestverdachte dakbedekking aanwezig, de platte daken zijn niet verdacht wegens deze bij de vorige controle nog niet aanwezig waren en dus nadien zijn bijgebouwd. | Plan 1.9: Dak<br>Plan 2.1: Tuinhuis |

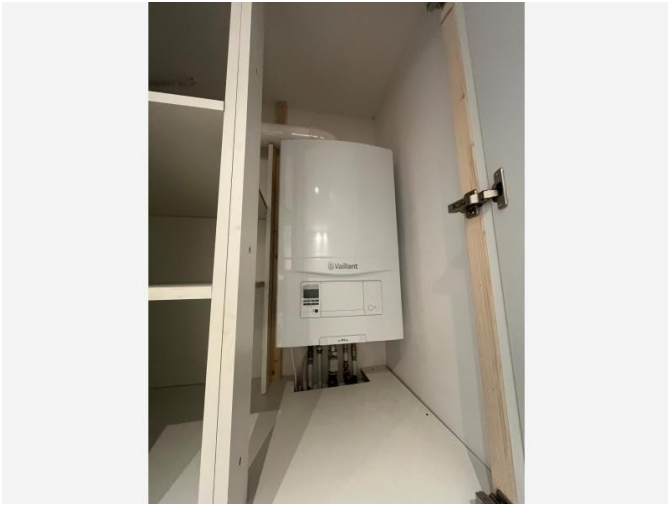
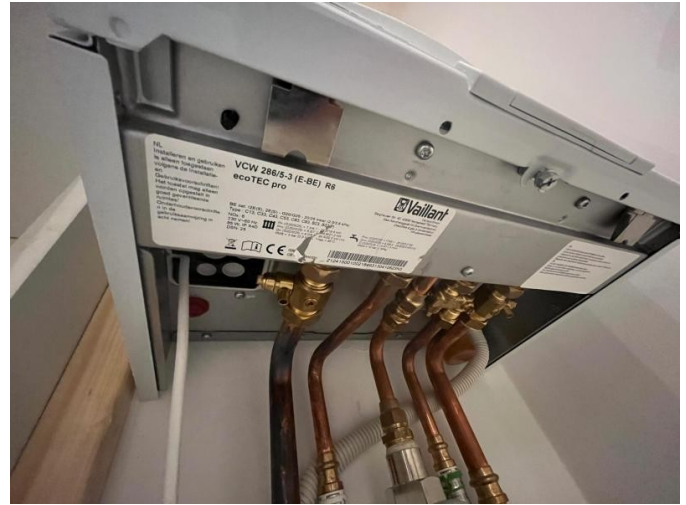
## Fiche 14: Materialen aan de stookketel(dichtingen, isol mat,...) niet verdacht

| Beschrijving | Notitie | Terug te vinden op plannen |
|---|---|---|
| Fiche 14: Materialen aan de stookketel(dichtingen, isol mat,...) niet verdacht | De materialen aan de stookketel (dichtingen, isolerend materiaal,...) zijn niet asbest verdacht | - |

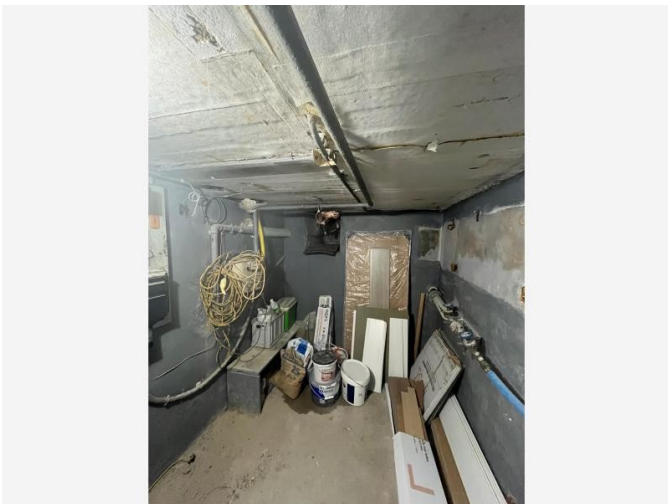
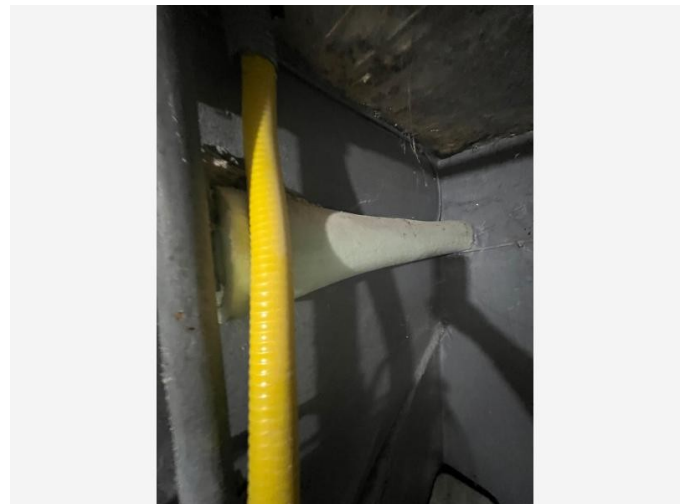
## Fiche 15: Leidingisolatie - niet verdacht

| Beschrijving | Notitie | Terug te vinden op plannen |
|---|---|---|
| Fiche 15: Leidingisolatie - niet verdacht | De aanwezige leidingisolatie is niet asbest verdacht | - |
