# Asbestinventarisatetest

Steenweg op Brussel 258, 1780 Wemmel

Attestnummer : 20260804-000040.000

**Niet-asbestveilig**

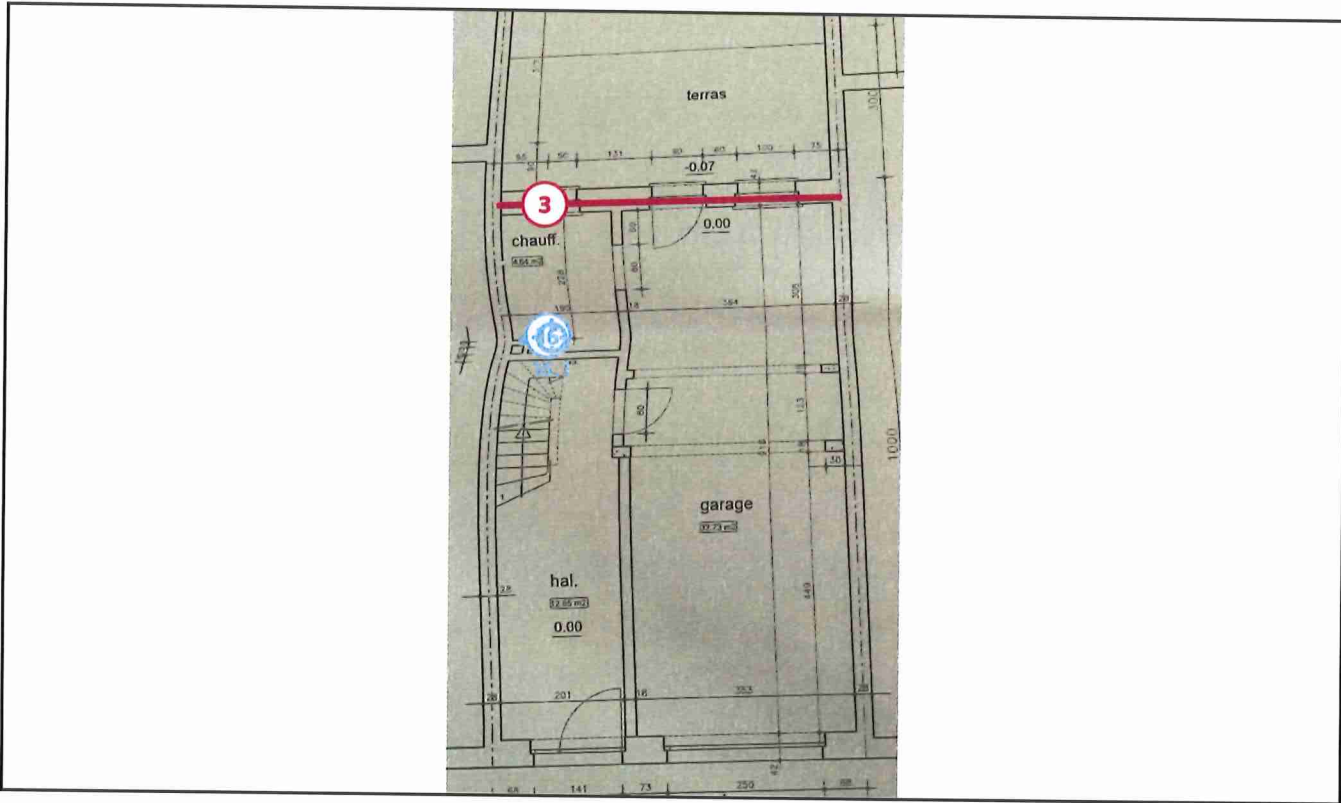
# Plan 1.4: Gelijkvloers

| Beschrijving | Type | Actie |
|---|---|---|
| 3. Mastiek glas - profiel metalen ramen | Asbestmateriaal | Dringend verwijderen |

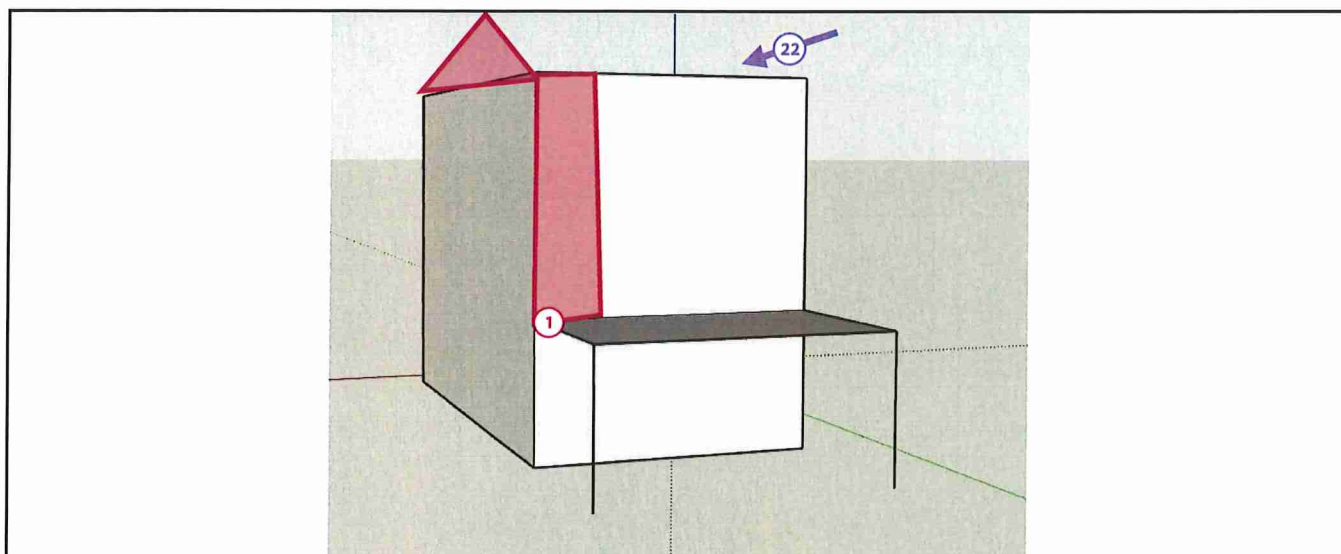
## Plan 1.11: Achtergevel

| Beschrijving | Type | Actie |
|---|---|---|
| 1. Gevelleien | Asbestmateriaal | Dringend verwijderen |

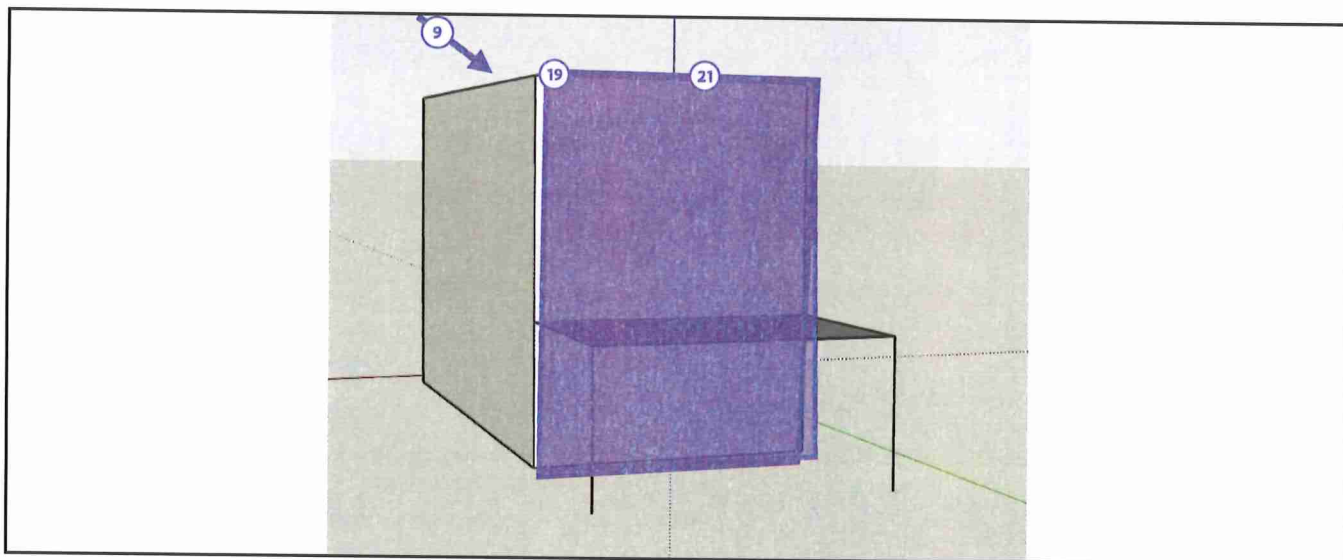
## Plan 1.12: Achtergevel

| Beschrijving | Type | Actie |
|---|---|---|
| 9. Plat dak | Beperking | - |

| Beschrijving | Notitie | Terug te vinden op plannen |
|---|---|---|
| Fiche 21: Mastiek achtergevel | Mastiek tussen profiel en muur van de achtergevel is niet zichtbaar door de crepi. De aanwezigheid van asbesthoudende materialen in deze zone kan niet worden uitgesloten. | Plan 1.12: Achtergevel |

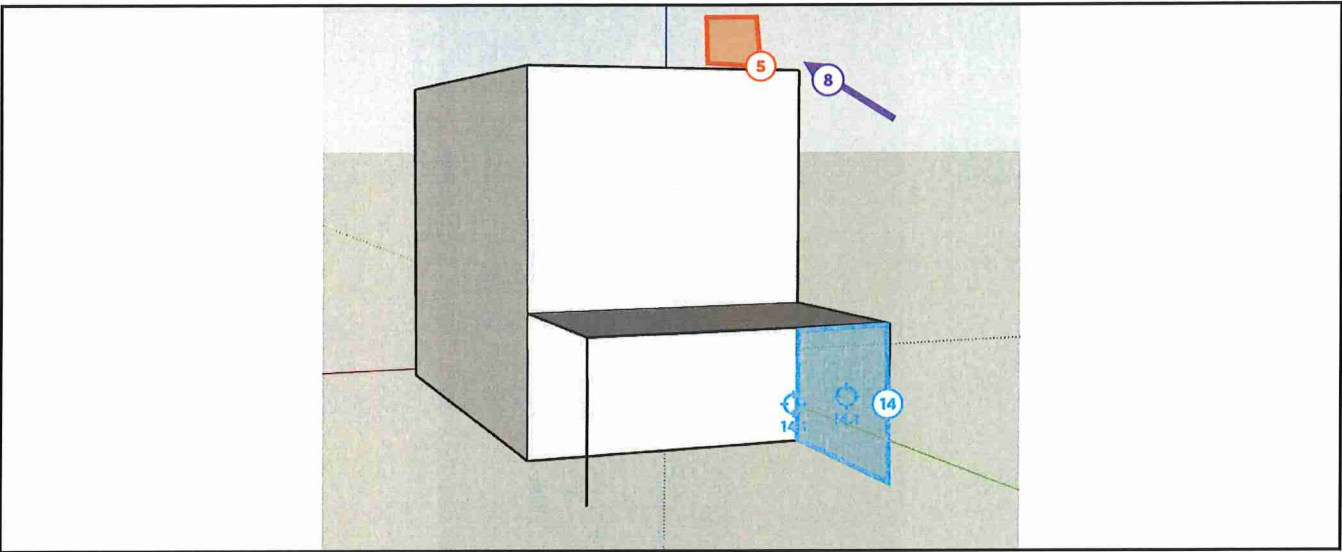
# Plan 1.15: Achtergevel

| Beschrijving | Type | Actie |
|---|---|---|
| 5. Cementering schouw | Asbestmateriaal | Verwijderen |
| 8. Schoorsteen rookgaskanaal | Beperking | - |

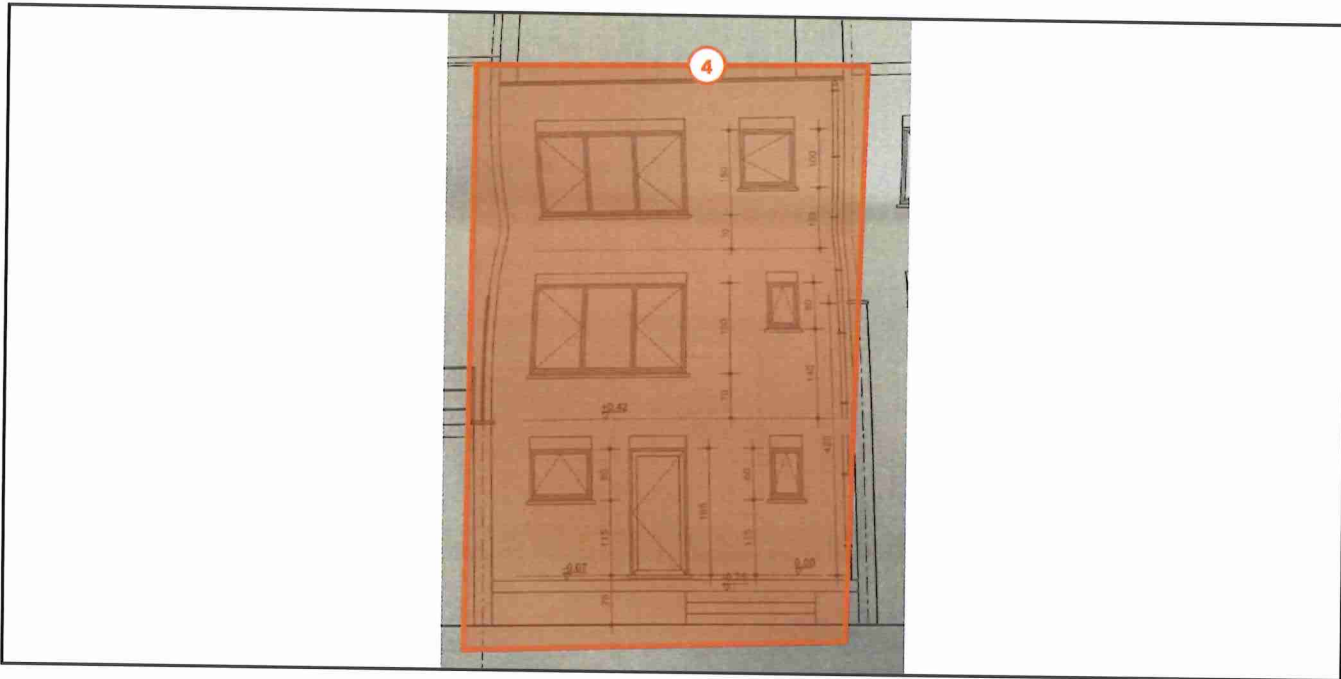
# Plan 1.16: Volledige woning

| Beschrijving | Type | Actie |
|---|---|---|
| 4. Pakkingen radiatoren | Asbestmateriaal | Verwijderen |

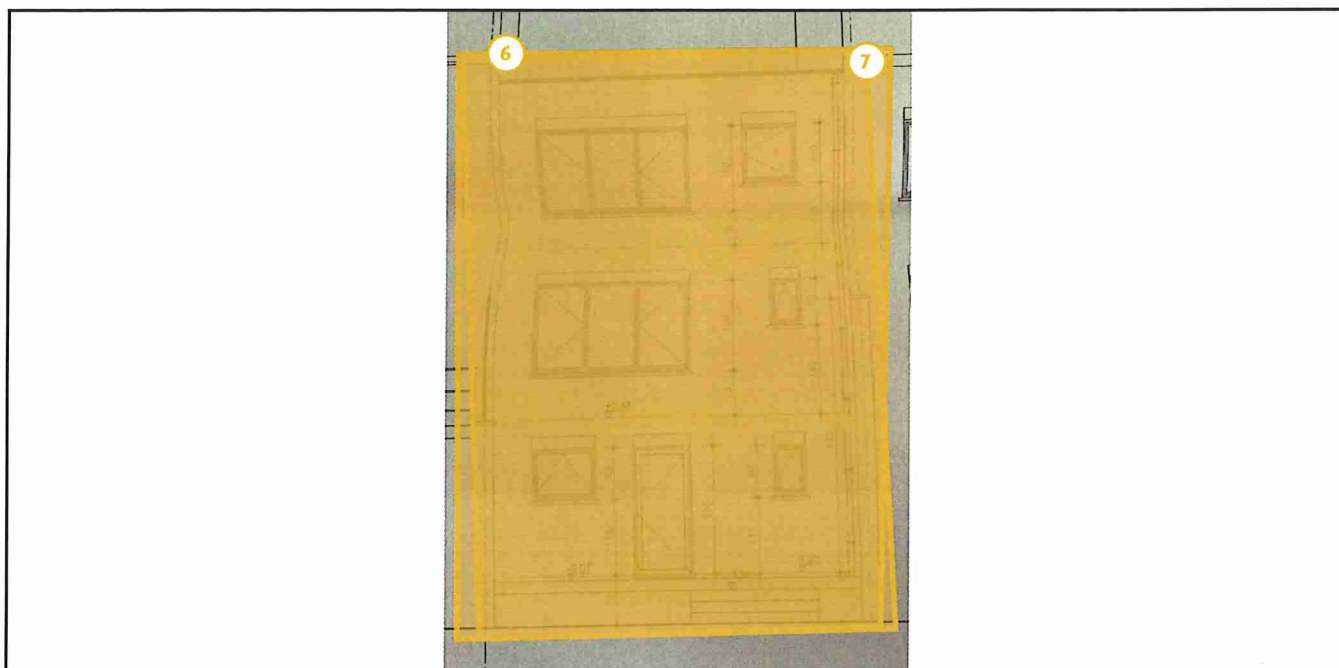
## Plan 1.17: Volledige woning

| Beschrijving | Type | Actie |
|---|---|---|
| 6. Bakeliet radiatorknoppen | Asbestmateriaal | Zorgvuldig beheren |
| 7. Bakeliet elektrische installatie | Asbestmateriaal | Zorgvuldig beheren |

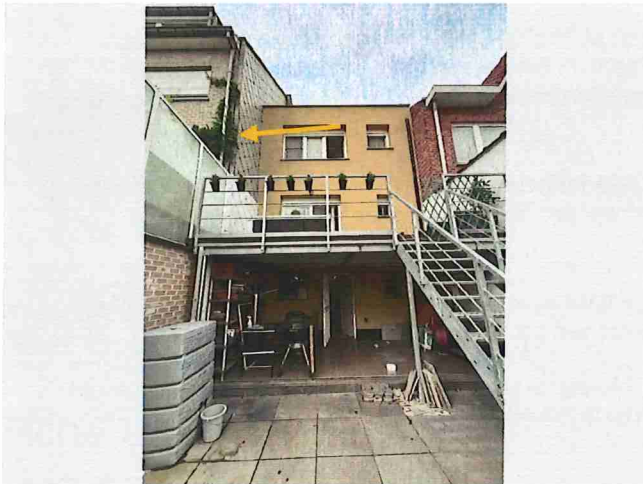
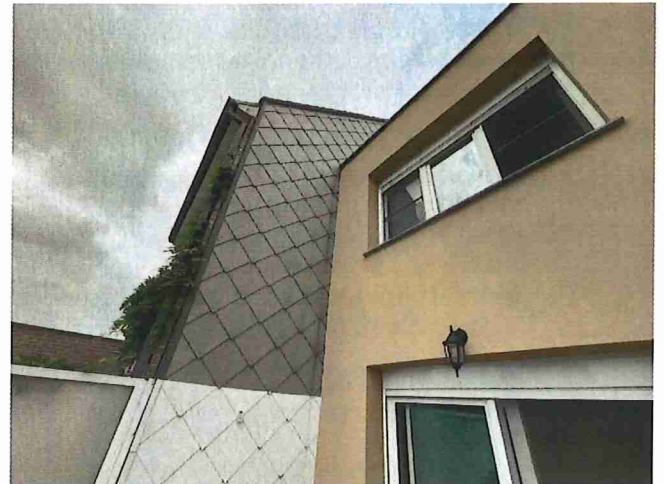
Het asbestmateriaal valt onder de mijlpaal van 2034.

**Dringend verwijderen**

| Eindbeoordeling materiaalisico | Hoog materiaalisico en/of hoge kans op vezelvrijgave |

| Asbestsoort (vezeltype) | Crocidoliet aanwezig |
| Toestand van het materiaal | Zwaar beschadigd, zwaar verweerd |

| Beschrijving | Gevelleien |
| Opmerking | <p>Deze oppervlakte, volumes en gewichten zijn niet gemeten, maar geschat op basis van een benadering van de aanwezige gevelleien (de opgegeven hoeveelheden mogen niet gebruikt worden als maatstaf voor heffingen).</p> <p>Het betreft de gemeenschappelijke muur van de rechtergevel.</p> |

- Zorg voor een veilig beheer. Vermijd het beschadigen van het asbestmateriaal. Controleer de toestand jaarlijks op wijzigingen.
- De crepi behoort tot de bureu, verwijdering valt onder hun verantwoordelijkheid.
- Voer bijkomende staalnamel(s) uit.

- Eenvoudige handelingen: enkel door erkend asbestverwijderaar  
Hoewel deze eventueel door eenvoudige handelingen verwijderd kunnen worden, adviseer ik als deskundige om de verwijdering te laten uitvoeren door een erkende asbestverwijderaar. Dit garandeert de veiligheid van zowel de bewoners als de burens

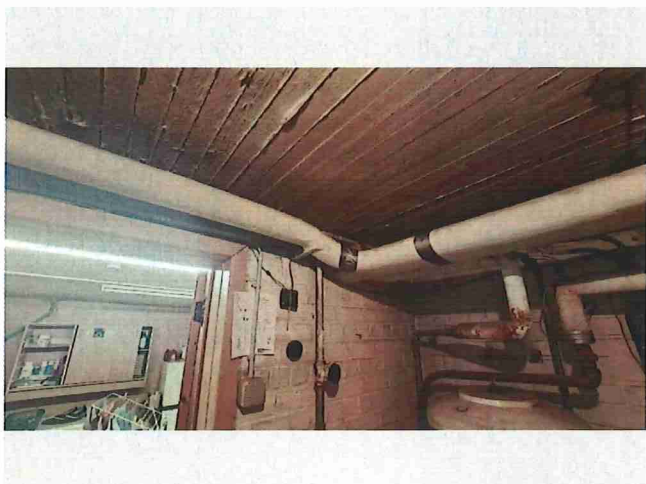
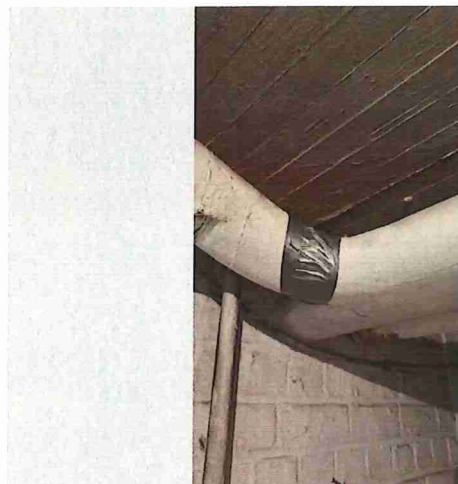
## Fiche 2: Leidingisolatie (gips)

Het asbestmateriaal valt onder de mijlpaal van 2034.

**Dringend verwijderen**

- Sluit de ruimte luchtdicht af en vermijd het betreden van de ruimte.
- Scherm in afwachting van verwijdering het asbestmateriaal af van luchtstromingen en verstoring: bijvoorbeeld door het te verpakken, te fixeren, af te dekken, signalisatie - afbakening aan te brengen, ...
- Verwijder dit asbestmateriaal zo snel mogelijk. Volg de toestand goed op.

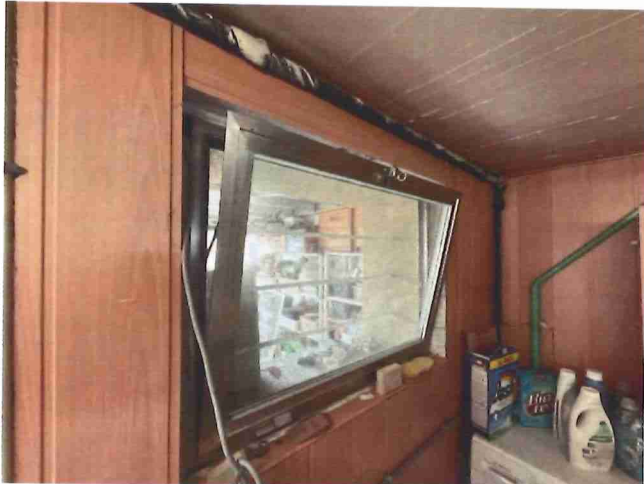
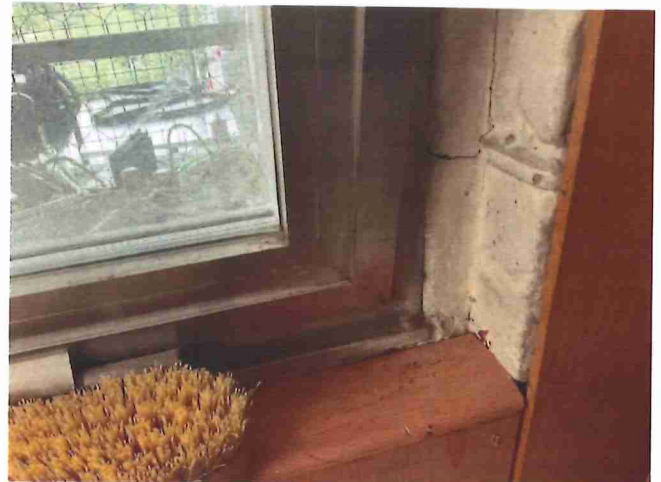
## Fiche 3: Mastiek glas – profiel metalen ramen

| Opmerking | <p>Deze oppervlakte, volumes en gewichten zijn niet gemeten, maar geschat op basis van een benadering van de aanwezige kitten (de opgegeven hoeveelheden mogen niet gebruikt worden als maatstaf voor heffingen).</p> <p>Er werd geen staalname uitgevoerd van de afdichtingsmastiek tussen het metalen raamprofiel en het glas. De mastiek bevindt zich rechtstreeks tegen het glas en is vastgehecht aan zowel het metalen kader als het glasoppervlak. Dit houdt een reeel risico in op inherente schade aan het beglazingssysteem (breuk of verlies van luchtdichtheid van het glas)</p> |

- Eenvoudige handelingen: mag via doe-het-zelf of door werknemer(s) met opleidingsattest eenvoudige handelingen  
Deze toepassing mag door een aannemer die over een opleidingsattest eenvoudige handelingen beschikt of door een particulier (doe-het-zelf), verwijderd worden indien er geen verhoogd risico op vrijgave van asbestvezels (max. concentratie 0,01 vezels/cm<sup>3</sup> - CODEX Art. VI.3-54) ontstaat en de toepassing voorafgaand wordt gefixeerd/bevochtigd. De individuele elementen moeten zonder machinale werktuigen (boormachine, slijpschijf, hogedrukreiniger!) en zonder breken of gooien een voor een losgemaakt worden en dubbel en luchtdicht verpakt afgevoerd worden naar een erkend afvalpunt (recyclagepark). Daar moeten ze voorzichtig in de container voor asbestafval worden gelegd. Op het recyclagepark worden uitsluitend hechtgebonden asbestmaterialen aanvaard. Niet-hechtgebonden asbestmaterialen kunnen enkel bij een erkend

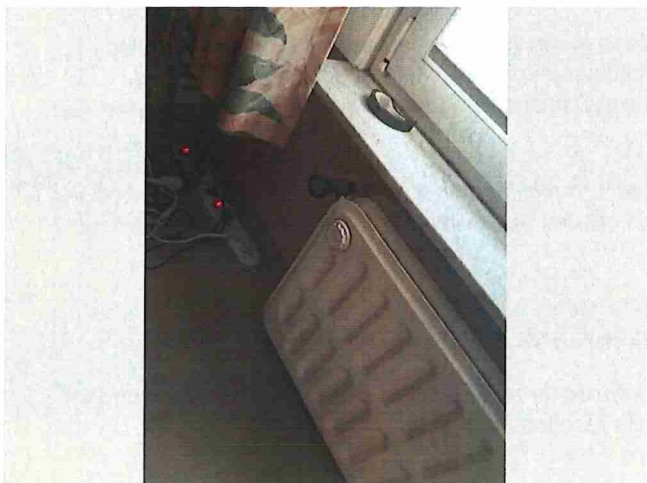
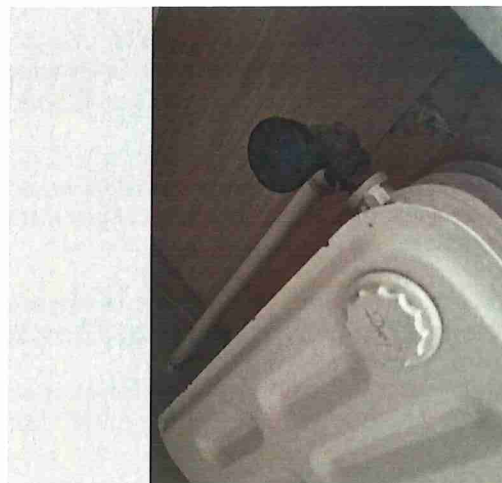
## Fiche 6: Bakeliet radiatorknoppen

| Opmerking | <p>Deze oppervlakte werd niet gemeten, maar geschat op basis van een benadering voor alle aanwezige radiatorknoppen. Deze schatting mag niet worden gebruikt als maatstaf voor heffingen. Als deskundige hebben wij geverifieerd dat het materiaal inderdaad bakeliet betreft en geen harde PVC. Bakeliet wordt door ons beschouwd als een asbestverdachte toepassing, aangezien het in veel gevallen asbesthoudend is. We hebben echter geen staalname uitgevoerd om de functionaliteit van de radiatorknoppen niet in gevaar te brengen.</p> <p>Het gaat om alle radiatorknoppen type bakeliet doorheen de hele woning.</p> |

- Eenvoudige handelingen: mag via doe-het-zelf of door werknemer(s) met opleidingsattest eenvoudige handelingen  
Deze toepassing mag door een aannemer die over een opleidingsattest eenvoudige handelingen beschikt of door een particulier (doe-het-zelf), verwijderd worden indien er geen verhoogd risico op vrijgave van asbestvezels (max. concentratie 0,01 vezels/cm<sup>3</sup> - CODEX Art. VI.3-54) ontstaat en de toepassing voorafgaand wordt gefixeerd/bevochtigd. De individuele elementen moeten zonder machinale werktuigen (boormachine, slijpschijf, hogedrukreiniger) en zonder breken of gooien een voor een losgemaakt worden en dubbel en luchtdicht verpakt afgevoerd worden naar een erkend afvalpunt (recyclagepark). Daar moeten ze voorzichtig in de container voor asbestafval worden gelegd. Op het recyclagepark worden uitsluitend hechtgebonden asbestmaterialen aanvaard. Niet-hechtgebonden asbestmaterialen kunnen enkel bij een erkend
