# Asbestinventarisatetest

J. Van Doorslaerlaan 15, 1731 Asse

Attestnummer : 20260923-000002.000

**Niet-asbestveilig**

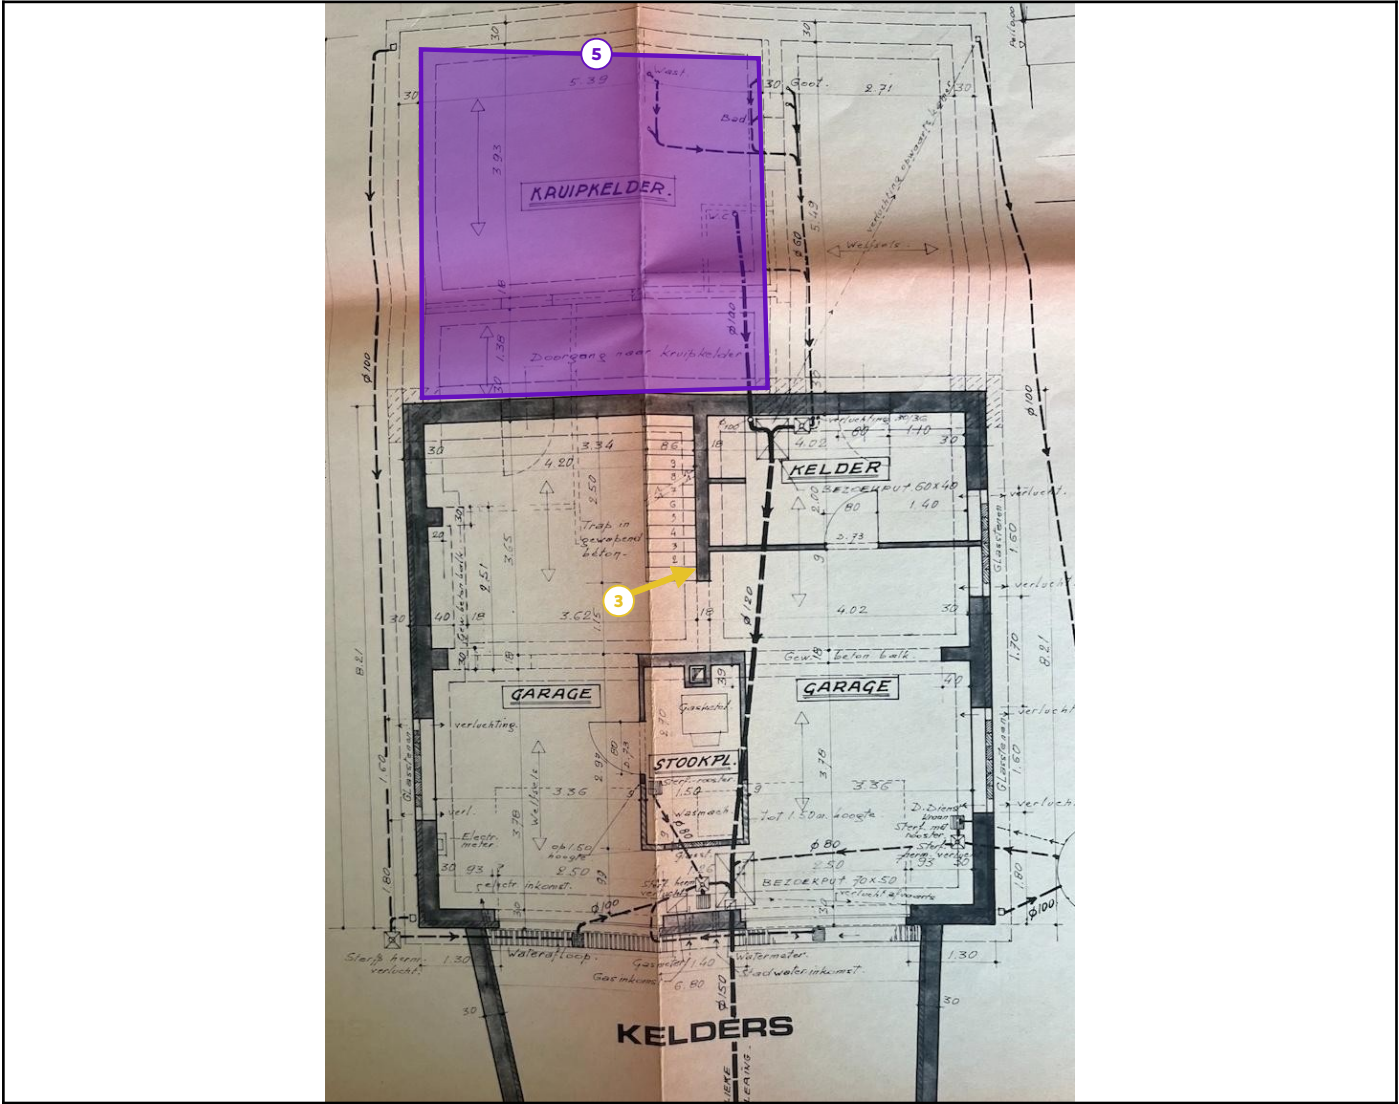
# Plan 1.1: Kelder

| Beschrijving | Type | Actie |
|---|---|---|
| 3. Bakeliet schakelaars - zekeringskast (geen staalname mogelijk) | Asbestmateriaal | Zorgvuldig beheren |
| 5. Kruipkelder | Beperking | - |

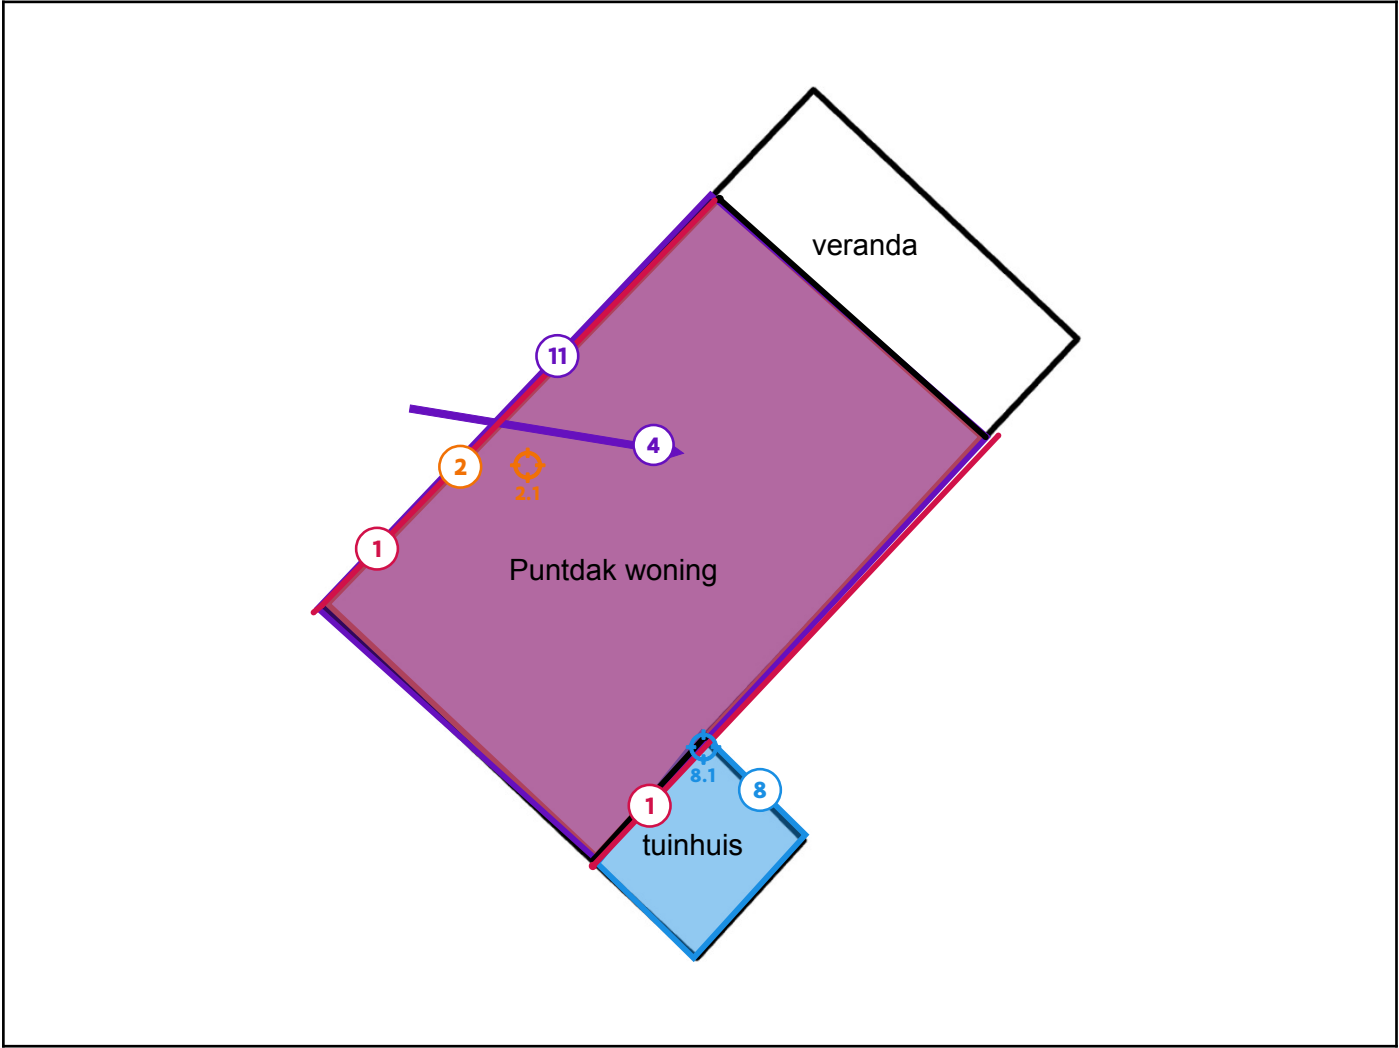
# Plan 1.4: Dak

| Beschrijving | Type | Actie |
|---|---|---|
| 1. Slib in de dakgoot | Asbestmateriaal | Dringend verwijderen |
| 2. Dak in cementleien | Asbestmateriaal | Verwijderen |
| 4. Schoorsteen rookgaskanaal - beoordeling | Beperking | - |

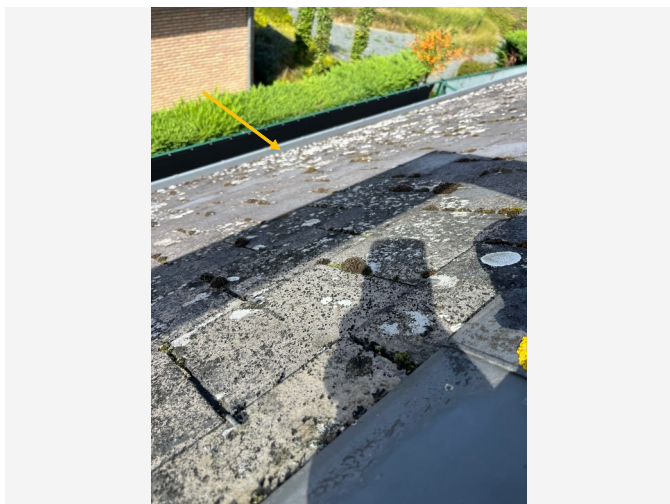
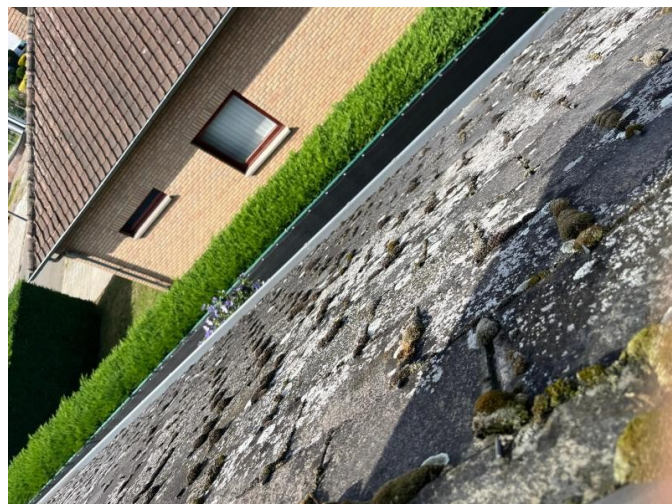
Het asbestmateriaal valt onder de mijlpaal van 2040.

**Dringend verwijderen**

| Beschrijving | Slib in de dakgoot |
| Bron van de resten | Asbesthoudende dakbedekking |
| Gebondenheid resten | Niet hecht |
| Hoeveelheid (gewicht - aantal) | <ul style="list-style-type: none"> <li>5,00 kg - 1 stuk</li> </ul> |

- Verwijder het asbestafval.

- Eenvoudige handelingen: mag via doe-het-zelf of door werknemer(s) met opleidingsattest eenvoudige handelingen  
Ondoe u van het afval via het riool.

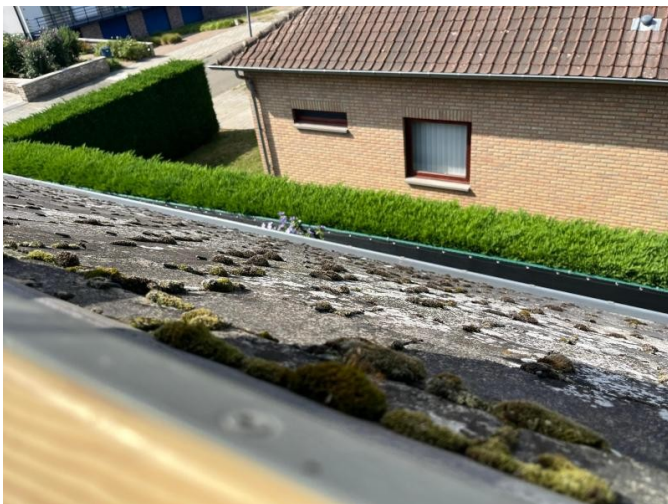
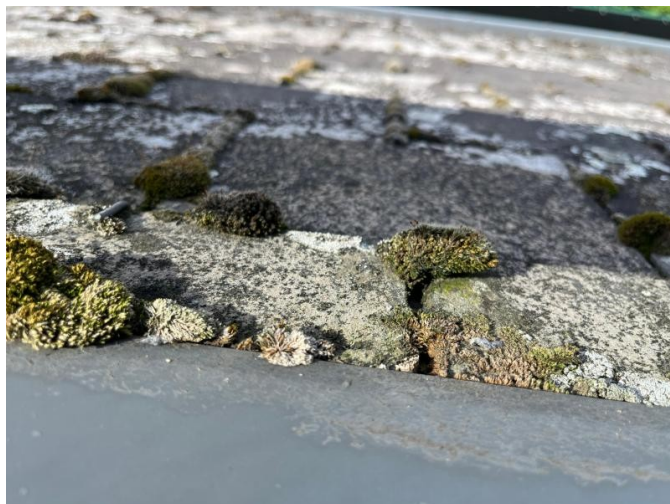
Het asbestmateriaal valt onder de mijlpaal van 2034.

Verwijderen

| Eindbeoordeling materiaalrisico | Verhoogd materiaalrisico en/of verhoogde kans op vezelvrijgave |

| Asbestsoort (vezeltype) | Alleen chrysotiel aanwezig |
| Toestand van het materiaal | Matig beschadigd, matig verweerd |

| # | Type | Referentie | Resultaat |
|---|---|---|---|
| 2.1 | Puntmonster | MM2 | Chrysotiel |

| Beschrijving | Dak in cementleien |
| Asbestmateriaal | Dak- en gevelbekleding - Lei, shingle |
| Totale oppervlakte | 225,00 m <sup>2</sup> |

- Verwijder dit asbestmateriaal zo snel mogelijk. Volg de toestand goed op.
- Hemelwater dat afspoelt van asbestcement daken of gevels kan asbestdeeltjes bevatten. Gebruik het enkel voor gesloten circuits (bv. spoelen toiletten). Reinig na het vervangen van het dak of de gevel de dakgoten en regenwaterput of -ton om asbesthoudend sediment of slib te verwijderen

- Eenvoudige handelingen: mag via doe-het-zelf of door werknemer(s) met opleidingsattest eenvoudige handelingen  
Deze toepassing mag door een aannemer die over een opleidingsattest eenvoudige handelingen beschikt of door een particulier (doe-het-zelf), verwijderd worden indien er geen verhoogd risico op vrijgave van asbestvezels (max. concentratie 0,01 vezels/cm<sup>3</sup> - CODEX Art. VI.3-54) ontstaat en de toepassing voorafgaand wordt gefixeerd/bevochtigd. De individuele elementen moeten zonder machinale werktuigen (boormachine, slijpschijf, hogedrukreiniger) en zonder breken of gooien een voor een losgemaakt worden en dubbel en luchtdicht verpakt afgevoerd worden naar een erkend afvalpunt (recyclagepark). Daar moeten ze voorzichtig in de container voor asbestafval worden gelegd. Op het recyclagepark worden uitsluitend hechtgebonden asbestmaterialen aanvaard. Niet-hechtgebonden asbestmaterialen kunnen enkel bij een erkend asbestverwijderaar of asbestafvalverwerker worden aangeboden.

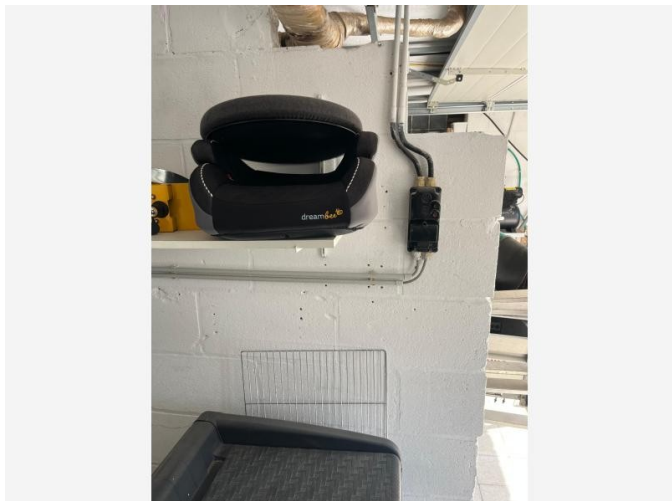
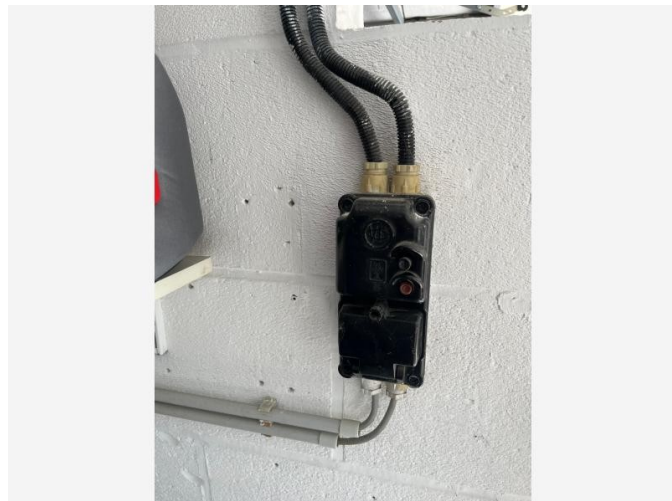
## Fiche 3: Bakeliet schakelaars - zekeringskast (geen staalname mogelijk)

Het asbestmateriaal valt onder de mijlpaal van 2040.

Zorgvuldig beheren

| Eindbeoordeling materiaalrisico | Laag materiaalrisico en/of verlaagde kans op vezelvrijgave |

| Asbestsoort (vezeltype) | Crocidoliet aanwezig |
| Toestand van het materiaal | Onbeschadigd, niet verweerd |

| Beschrijving | Bakeliet schakelaars - zekeringskast (geen staalname mogelijk) |
| Identificatiemethode | <p>De asbestdeskundige beoordeelt het materiaal als asbestverdacht en dus asbesthoudend, en dit zonder monstername.</p> <p>Motivatie: De monstername brengt andere schade aan dan schade die inherent is aan de monstername.</p> |

- Zorg voor een veilig beheer. Vermijd het beschadigen van het asbestmateriaal. Controleer de toestand jaarlijks op wijzigingen.
- Voer bijkomende staalname(s) uit.

- Eenvoudige handelingen: mag via doe-het-zelf of door werknemer(s) met opleidingsattest eenvoudige handelingen  
Deze toepassing mag door een aannemer die over een opleidingsattest eenvoudige handelingen beschikt of door een particulier (doe-het-zelf), verwijderd worden indien er geen verhoogd risico op vrijgave van asbestvezels (max. concentratie 0,01 vezels/cm<sup>3</sup> - CODEX Art. VI.3-54) ontstaat en de toepassing voorafgaand wordt gefixeerd/bevochtigd. De individuele elementen moeten zonder machinale werktuigen (boormachine, slijpschijf, hogedrukreiniger) en zonder breken of gooien een voor een losgemaakt worden en dubbel en luchtdicht verpakt afgevoerd worden naar een erkend afvalpunt (recyclagepark). Daar moeten ze voorzichtig in de container voor asbestafval worden gelegd. Op het recyclagepark worden uitsluitend hechtgebonden asbestmaterialen aanvaard. Niet-hechtgebonden asbestmaterialen kunnen enkel bij een erkend asbestverwijderaar of asbestafvalverwerker worden aangeboden.

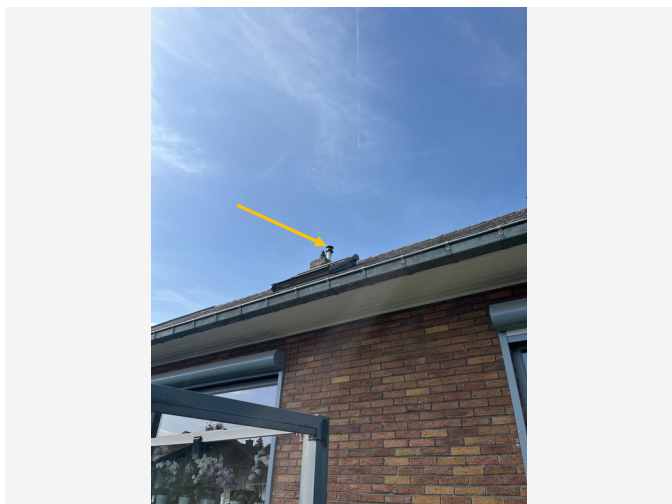
**Reden:** Het te onderzoeken materiaal situeert zich hoger dan 3,50 m te rekenen vanaf een veilige ondergrond

**Uitleg van de asbestdeskundige:** Het rookgaskanaal is niet beoordeeld. Aan de binnenzijde is de kachel aangesloten. Aan de buitenzijde is het hoger dan 3,5 meter om de schoorsteen te inspecteren. Het is niet zichtbaar of er een asbestverdacht rookgaskanaal aanwezig is in de schoorsteen. Conform ons inspectieprotocol mogen wij een beperking inroepen voor hoogtes hoger dan 3,5 m.

| (Asbest)materiaal | Rookgaskanaal |
| Karakterisatie | Asbest (verdacht) |

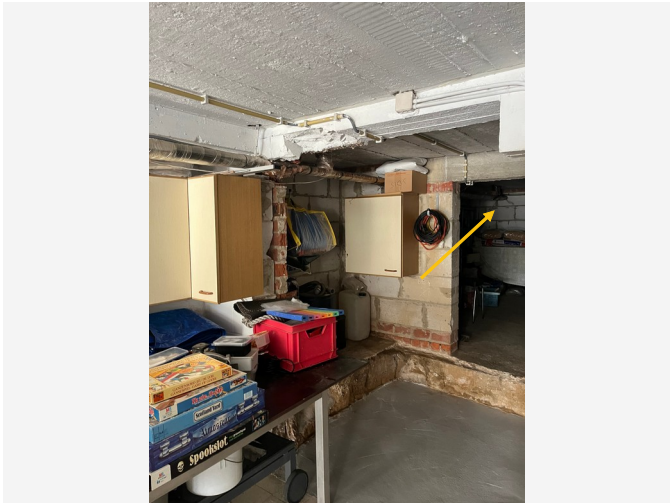
**Reden:** Hoogte minder dan 1,5 meter

**Uitleg van de asbestdeskundige:** Ruimtes een hoogte van minder dan 150cm maken geen deel uit van de te onderzoeken ruimtes in het kader van een niet-destructief asbestinventarisatetest.

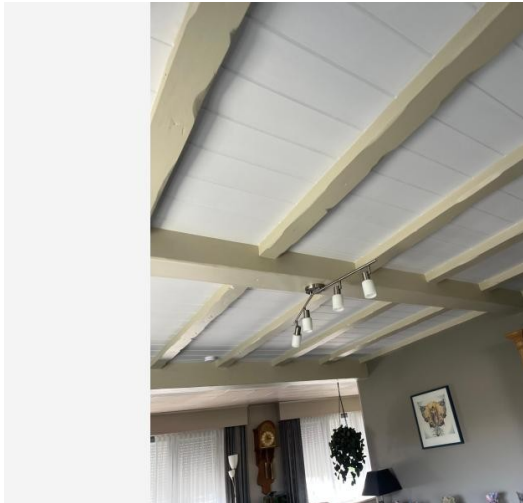
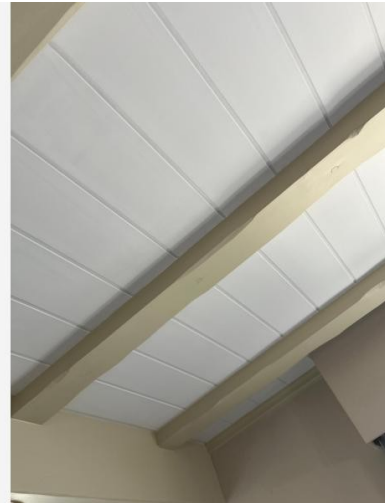
De plafonds zijn gemaakt van niet-asbestverdachte materialen (bijvoorbeeld laminaat, gyproc, ...), deze toepassingen zijn niet asbestverdacht. We hebben echter niet kunnen vaststellen of er mogelijk asbestverdachte of asbesthoudende materialen achter deze toepassingen aanwezig zijn. Bij renovatie of sloop is het aangeraden om een destructief onderzoek te laten uitvoeren van deze toepassingen.

| Basis voor advies | Verder destructief onderzoek indien noodzakelijk |

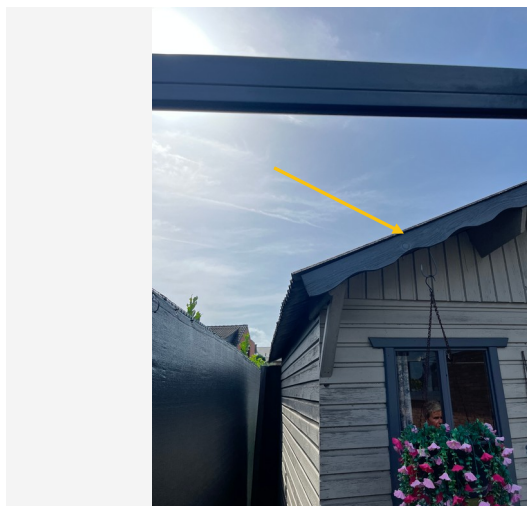
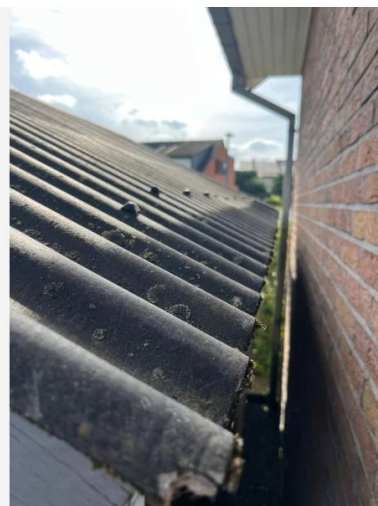
## Fiche 8: Dak in golfplaten (tuinhuis)

Geen asbest

| # | Type | Referentie | Resultaat |
|---|---|---|---|
| 8.1 | Puntmonster | MM3 | Geen asbest |

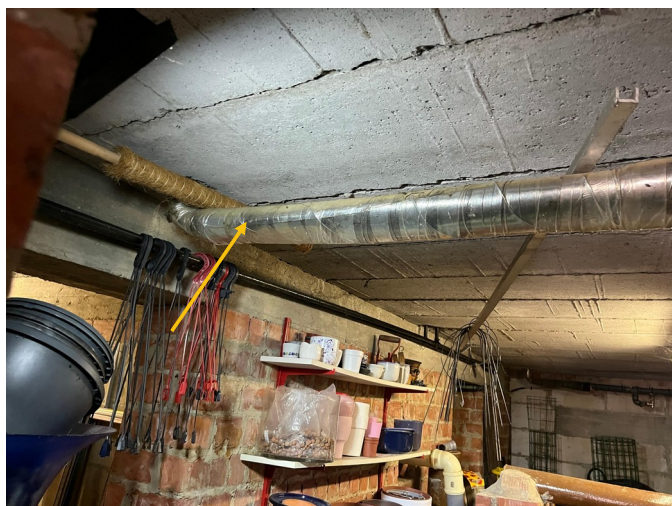
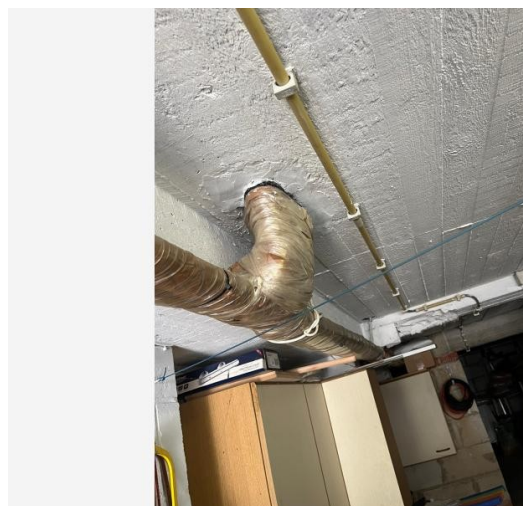
### Fiche 12: Leidingisolatie (niet waarneembaar)

| Beschrijving | Notitie | Terug te vinden op plannen |
|---|---|---|
| Fiche 12: Leidingisolatie (niet waarneembaar) | <p>Er is geen waarneembare asbestverdachte leidingisolatie aanwezig.</p> <p>Er zijn verwarmingsbuizen ingepakt met kunststof folie. Wij kunnen geen uitspraak doen van onderliggende lagen. Hiervoor is destructief onderzoek nodig.</p> | - |
