# Asbestinventarisatetest

Dorpstraat 47, 1785 Merchtem

Attestnummer : 20250210-000110.000

Uitgegeven op : 10.02.2025

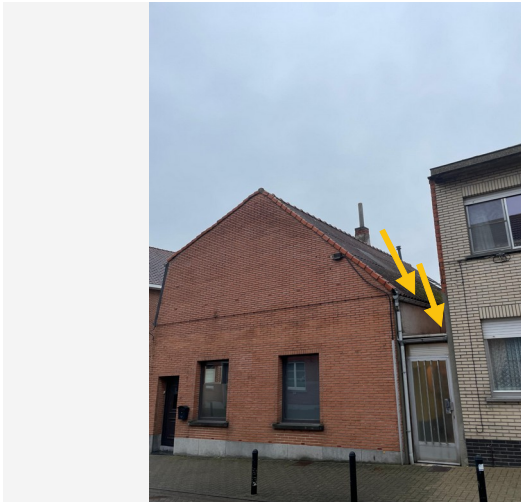
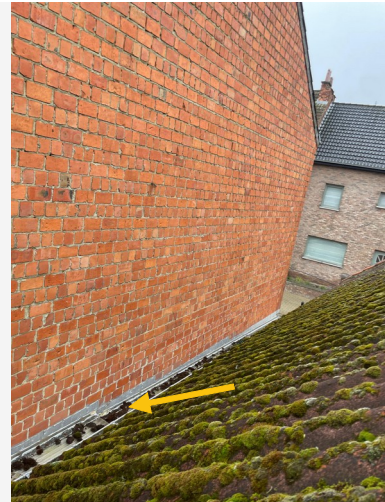
# Fiche 1: Sediment van golfplaten in dakgoot – Dak

Asbestmateriaal – afvalstof

| Bron van de resten | In dakgoot + dak in kunststof van gang situeren zich mos, vegetatie en slib, afkomstig van golfplaten in vezelcement. |
| Gebondenheid resten | Niet hecht |
| Hoeveelheid (gewicht - aantal) | <ul style="list-style-type: none"> <li>• 5,00 kg - 1 stuk</li> </ul> |

**Dringend verwijderen**

- Verwijder het asbestafval.

- Eenvoudige handelingen: mag via doe-het-zelf of door werknemer(s) met opleidingsattest eenvoudige handelingen  
Het is aangewezen om het materiaal te laten verwijderen door werknemers met opleidingsattest eenvoudige handelingen. Maak dakgoot nat en verwijder het asbesthoudende slib: deponeer in zak en verwijder als asbestafval. Gebruik van persoonlijke beschermingsmiddelen + fixatie + dubbel verpakken zijn belangrijk. Ik verwijs naar de toelichting achteraan in het asbestattest, waar de methodieken asbestverwijdering worden beschreven.

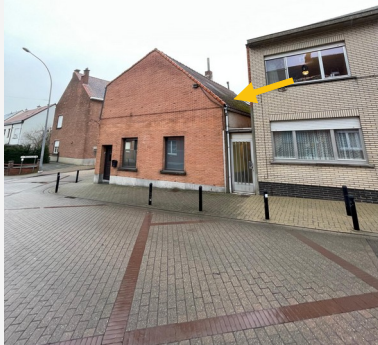
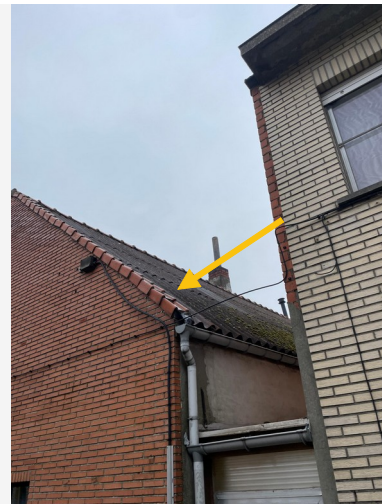
| Eindbeoordeling materiaalrisico | Hoog materiaalrisico en/of hoge kans op vezelvrijgave |

| Asbestsoort (vezeltype) | Crocidoliet aanwezig |
| Toestand van het materiaal | Matig beschadigd, matig verweerd |

| Beschrijving | Golfplaten in vezelcement - Dak |
| Hoeveelheid (oppervlakte - aantal) | • 60,00 m <sup>2</sup> - 1 stuk |

**Dringend verwijderen**

- Zorg voor een veilig beheer. Vermijd het beschadigen van het asbestmateriaal. Controleer de toestand jaarlijks op wijzigingen.
- Verwijder dit asbestmateriaal zo snel mogelijk. Volg de toestand goed op.
- Hemelwater dat afspoelt van asbestcement daken of gevels kan asbestdeeltjes bevatten. Gebruik het enkel voor gesloten circuits (bv. spoelen toiletten). Reinig na het vervangen van het dak of de gevel de dakgoten en regenwaterput of -ton om asbesthoudend sediment of slib te verwijderen

- Eenvoudige handelingen: mag via doe-het-zelf of door werknemer(s) met opleidingsattest eenvoudige handelingen  
Raadpleeg de actuele wetgeving op de website van OVAM. Onder strikte voorwaarden is het eventueel toegestaan om deze toepassing zelf te verwijderen.
- Eenvoudige handelingen: enkel door erkend asbestverwijderaar  
Gezien de staat van de golfplaten, die redelijk verweerd zijn, en hoewel deze eventueel door eenvoudige handelingen verwijderd kunnen worden, adviseer ik als deskundige om de verwijdering te laten uitvoeren

door een erkende asbestverwijderaar. Dit garandeert de veiligheid van zowel de bewoners als de burens.

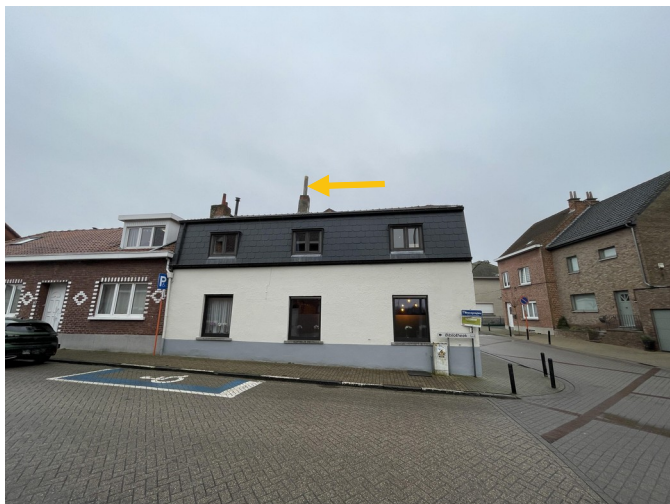
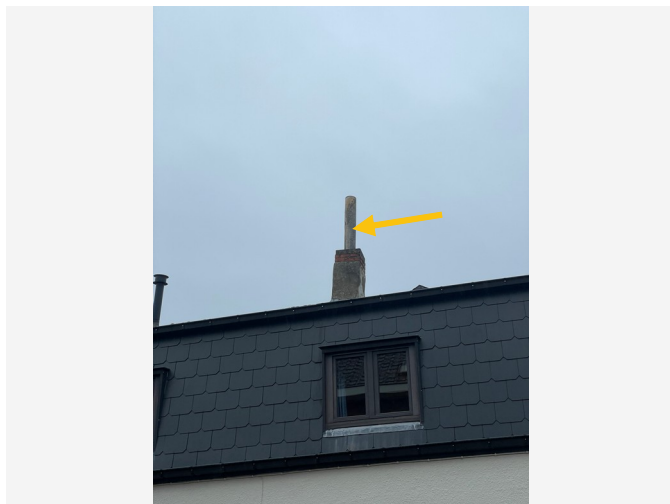
| Eindbeoordeling materiaalisico | Laag materiaalisico en/of verlaagde kans op vezelvrijgave |

| Asbestsoort (vezeltype) | Crocidoliet aanwezig |
| Toestand van het materiaal | Licht beschadigd, licht verweerd. Intact calciumsilicaatmateriaal of categorie III 'gebondenheid' |

| Beschrijving | Rookgaskanaal in vezelcement - Dak |
| Hoeveelheid (lengte - omtrek - dikte - aantal) | <ul style="list-style-type: none"><li>• 1,50 m - 30,00 cm - 1,00 cm - 1 stuk</li></ul> |

Verwijderen

- Zorg voor een veilig beheer. Vermijd het beschadigen van het asbestmateriaal. Controleer de toestand jaarlijks op wijzigingen.

- Eenvoudige handelingen: enkel door erkend asbestverwijderaar  
Vermoedelijk loopt de buis door in een kanaal in de gemetste schouw, dit vereist specifieke bijkomende maatregelen en voldoende expertise om deze buis correct te verwijderen zonder de buis stuk te maken. Bij het verwijderen kan stof voorkomen.

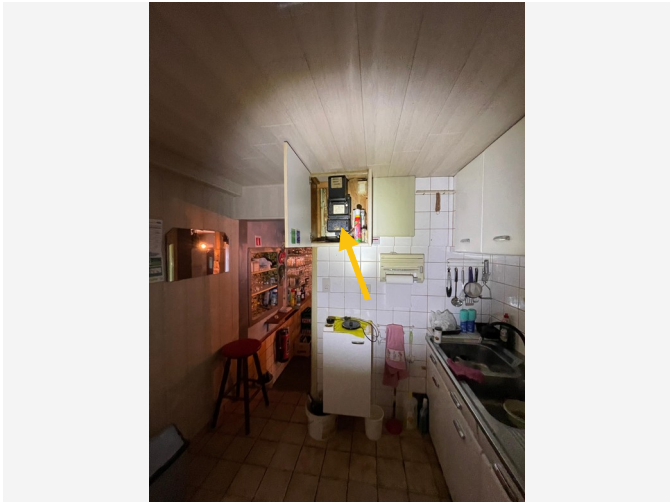
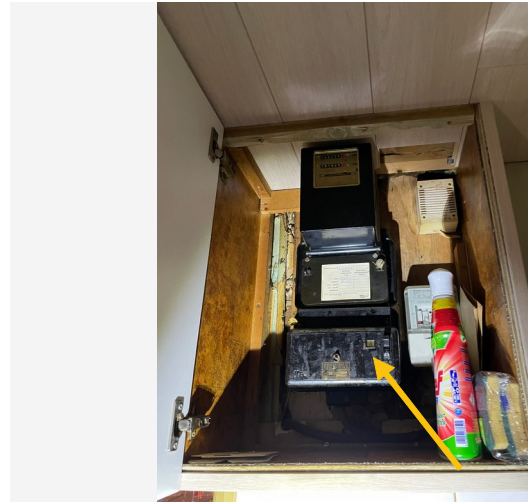
## Fiche 4: Elektrische infrastructuur in kunststof Bakeliet

Asbestmateriaal

| Eindbeoordeling materiaalrisico | Laag materiaalrisico en/of verlaagde kans op vezelvrijgave |

| Asbestsoort (vezeltype) | Crocidoliet aanwezig |
| Toestand van het materiaal | Onbeschadigd, niet verweerd |

Zorgvuldig beheren

- Zorg voor een veilig beheer. Vermijd het beschadigen van het asbestmateriaal. Controleer de toestand jaarlijks op wijzigingen.
- Voer bijkomende staalname(s) uit.

- Eenvoudige handelingen: mag via doe-het-zelf of door werknemer(s) met opleidingsattest eenvoudige handelingen  
Raadpleeg de actuele wetgeving op de website van OVAM. Onder strikte voorwaarden kan het eventueel toegestaan zijn om deze toepassing zelf te verwijderen. Bij twijfel wordt echter sterk aangeraden om een erkende asbestverwijderaar te raadplegen. Zorg er bovendien voor dat u zich goed informeert via de websites van OVAM en andere bronnen over de vereiste persoonlijke beschermingsmaatregelen en de richtlijnen voor het veilig verwijderen van asbest. Houd er rekening mee dat deze toepassingen vaak onder spanning staan. Het is daarom aan te raden om ook een elektricien te raadplegen, aangezien het werken aan of verwijderen van deze toepassingen specifieke technische kennis vereist. Een tellerkast mag enkel verwijderd worden door de netwerkbeheerder!

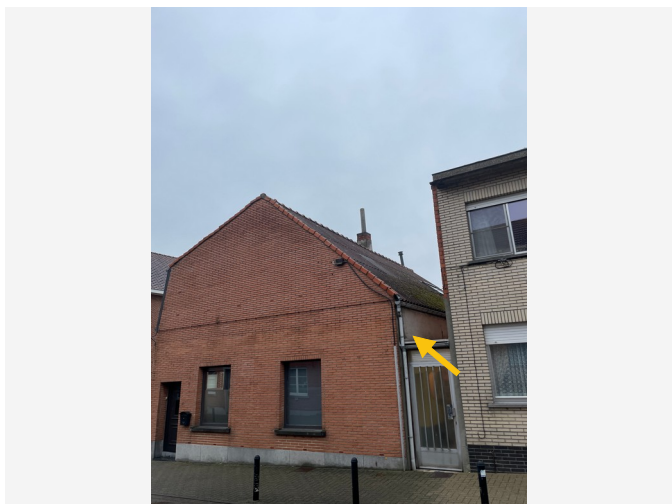
**Reden:** Het onderzoek kan niet uitgevoerd worden binnen de bepalingen van de Welzijnswet

**Uitleg van de asbestdeskundige:** Bij het plaatsen van ladder tegen dakgoot, is er risico op schade. Het dak van de gang bestaat uit kunststof. Geen monsternamen mogelijk van de smeerlaag tegen gevel.

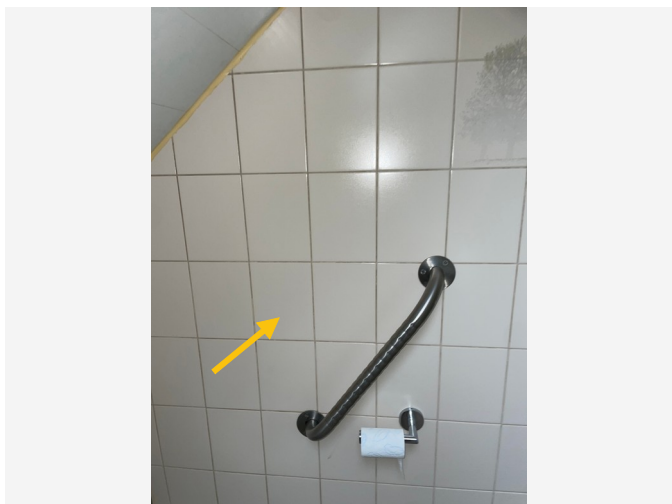
Tegellijm is nergens vast te stellen: geen schade aan vloer- en wandtegels, plinten en vensterbanken in badkamer, café, eetplaats, keuken en WC's. Geen monsternamen mogelijk. Destructief onderzoek is noodzakelijk om achterliggende (oudere) lagen te analyseren.
