# Asbestinventarisatattest

Sint Janstraat 93, 1785 Merchtem

Attestnummer : 20260218-000134.000

Uitgegeven op : 18.02.2026

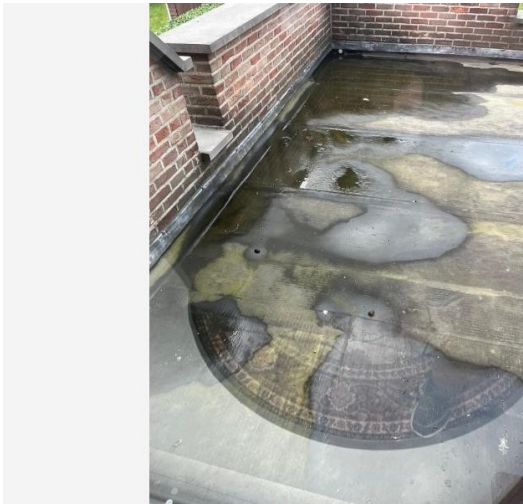
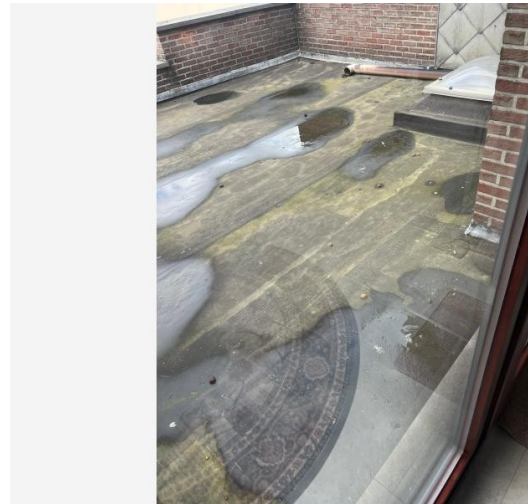
# Fiche 1: Roofing asbestverdacht (geen staalname mogelijk)

Asbestmateriaal

Het asbestmateriaal valt onder de mijlpaal van 2040.

Zorgvuldig beheren

| Eindbeoordeling materiaalisico | Laag materiaalisico en/of verlaagde kans op vezelvrijgave |

| Asbestsoort (vezeltype) | Alleen chrysotiel |
| Asbestconcentratie | Laag (< 50%) |
| Toestand van het materiaal | Licht beschadigd, licht verweerd. Intact calciumsilicaatmateriaal of categorie III 'gebondenheid' |

| Beschrijving | Roofing asbestverdacht (geen staalname mogelijk) |
| Hoeveelheid (oppervlakte - aantal) | <ul style="list-style-type: none"> <li>• 25,00 m<sup>2</sup> - 1 stuk</li> </ul> |

- Zorg voor een veilig beheer. Vermijd het beschadigen van het asbestmateriaal. Controleer de toestand jaarlijks op wijzigingen.
- Voer bijkomende staalname(s) uit.

- Eenvoudige handelingen: enkel door erkend asbestverwijderaar  
dit is vanwege de verlijming eerder een taak voor een erkend asbestverwijderaar.

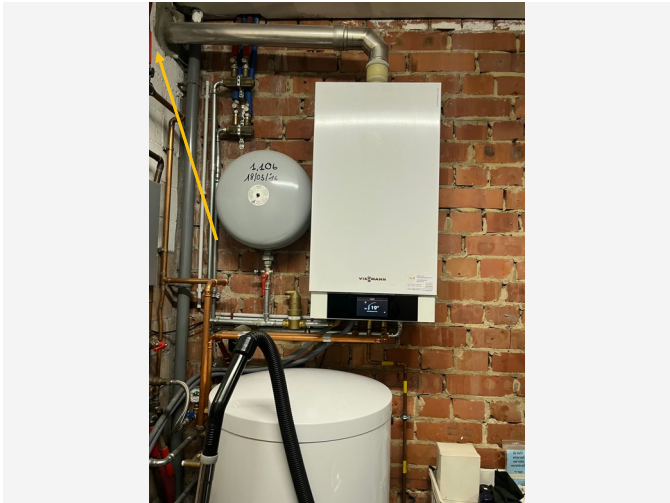
Situeringfoto

**Reden:** Het te onderzoeken materiaal situeert zich hoger dan 3,50 m te rekenen vanaf een veilige ondergrond

**Uitleg van de asbestdeskundige:** Het rookgaskanaal is niet beoordeeld. Aan de binnenzijde is de kachel aangesloten. Aan de buitenzijde is het hoger dan 3,5 meter om de schoorsteen te inspecteren. Het is niet zichtbaar of er een asbestverdacht rookgaskanaal aanwezig is in de schoorsteen. Conform ons inspectieprotocol mogen wij een beperking inroepen voor hoogtes hoger dan 3,5 m. Indien men dit wil laten onderzoeken, dient er een nieuwe afspraak gemaakt te worden en moet er een hoogtewerker voorzien worden, evenals iemand die bevoegd is om deze te bedienen en eventueel een techniek die de al dan niet aanwezige schouwhoed kan afnemen en weer terugplaatsen.

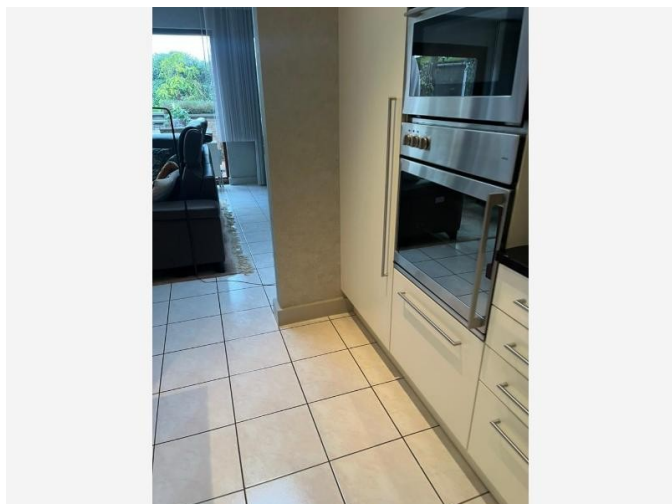
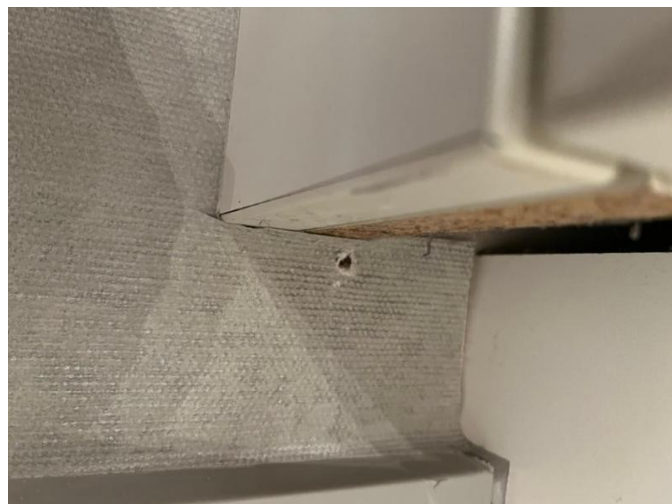
## Fiche 3: Pleisterwerk muren

Geen asbest

| # | Type | Referentie | Resultaat |
|---|---|---|---|
| 3.1 | Mengmonster | MM1 | Geen asbest |

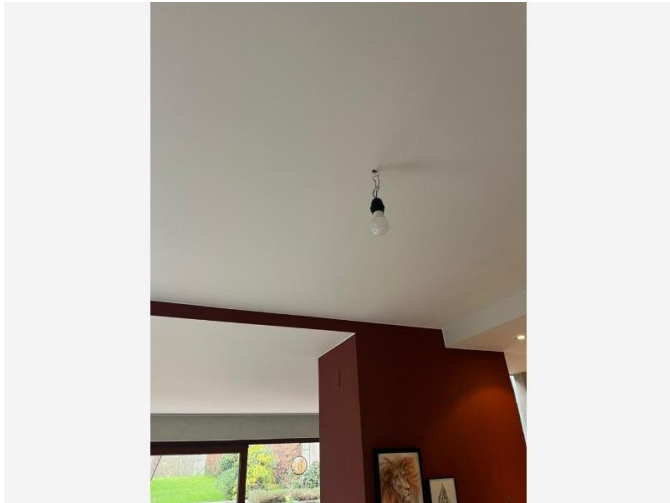
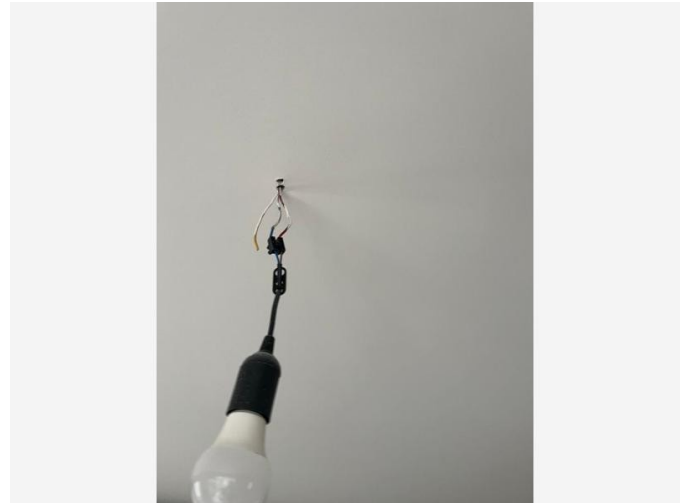
## Fiche 4: Pleisterwerk plafonds

Geen asbest

| # | Type | Referentie | Resultaat |
|---|---|---|---|
| 4.1 | Mengmonster | MM2 | Geen asbest |

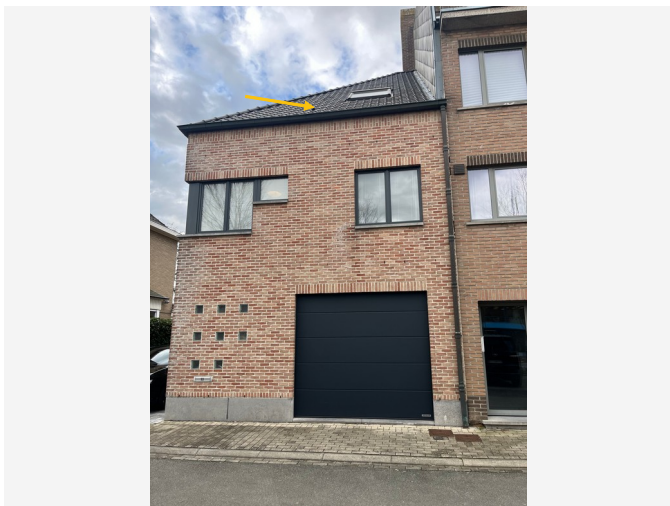
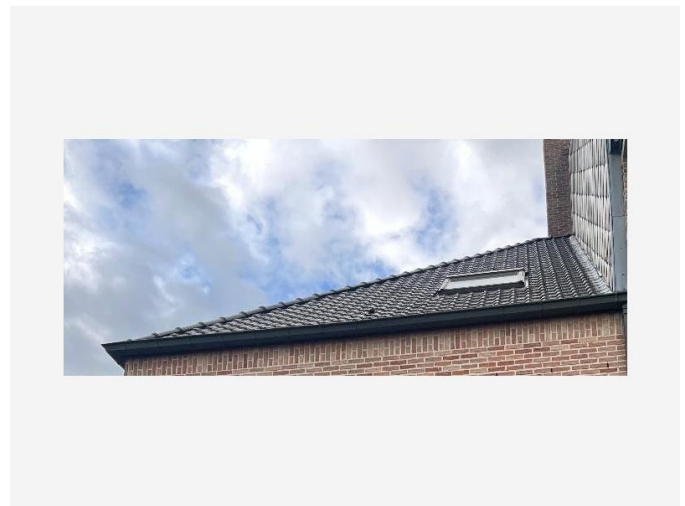
### Fiche 5: Dakbedekking in dakpannen (niet verdacht)

| Beschrijving | Notitie | Terug te vinden op plannen |
|---|---|---|
| Fiche 5: Dakbedekking in dakpannen (niet verdacht) | De dakbedekking is niet-asbestverdacht. | - |

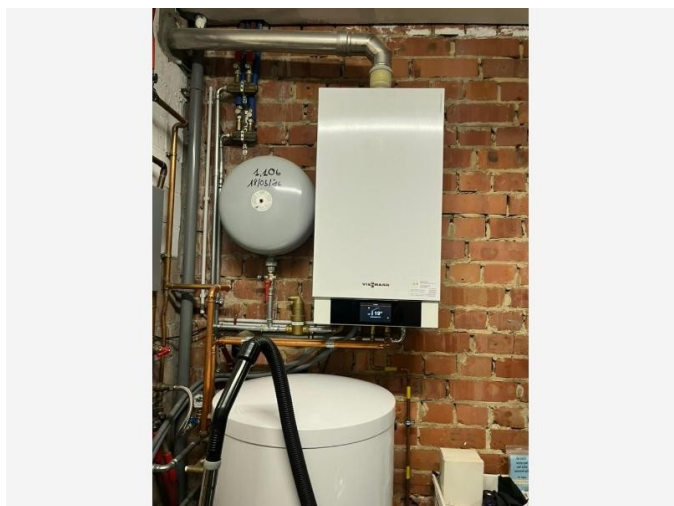
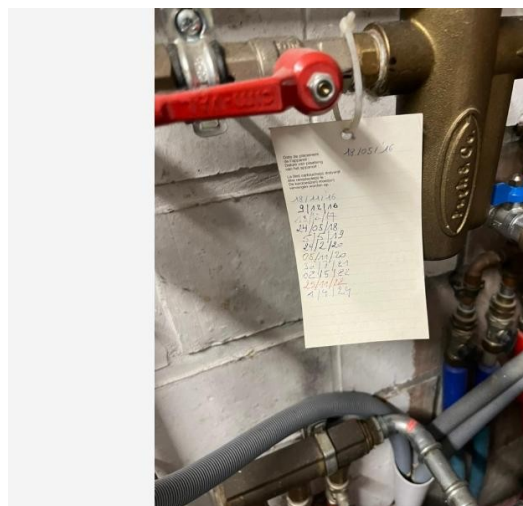
## Fiche 6: CV-brander (niet verdacht)

| Beschrijving | Notitie | Terug te vinden op plannen |
|---|---|---|
| Fiche 6: CV-brander (niet verdacht) | De CV-brander bevat geen asbestverdachte materialen.<br><br>bouwjaar is later dan 2001 | - |

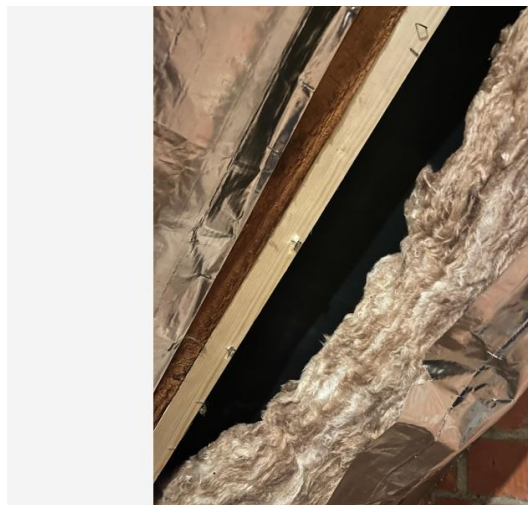
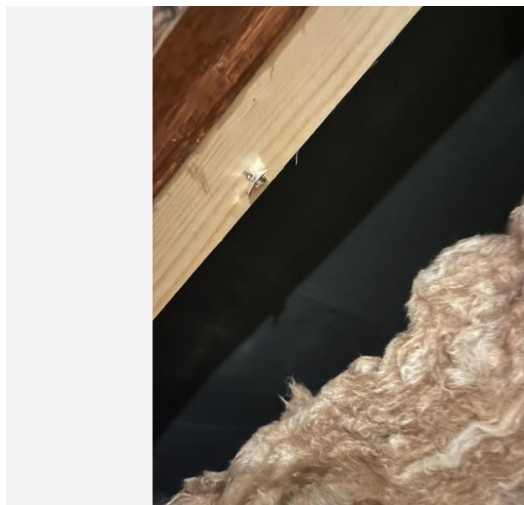
### Fiche 8: Onderdak (niet-asbestverdacht)

| Beschrijving | Notitie | Terug te vinden op plannen |
|---|---|---|
| Fiche 8: Onderdak (niet-asbestverdacht) | wegnemen van isolatie werd geen asbestverdacht onderdak aangetroffen. Omdat dit slechts een deel van de volledige dakconstructie betreft, is het mogelijk dat er op niet-onderzochte plaatsen toch nog een (deel van een) asbestverdacht onderdak aanwezig is. Laat dit bij werken nakijken door een bevoegd technicus. | Plan 1.4: Dak |
