Keuringsverslag van een elektrische laagspanning- en zeer lage spanningsinstallatie

NIET CONFORM

Datum keuring: 09/09/2025

Controlebezoek van een oude huishoudelijke elektrische installatie van een wooneenheid bij verkoop op vraag van de verkoper volgens (KB 08/09/2019) - AREI Boek 1-8.4.2. en 8.2.1. en 4.2.4.3.

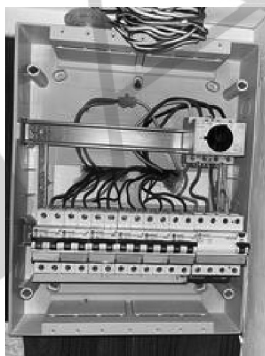
Afbelding schakel- en verdeelbord:

Visueel nazicht (algemeen)	NOK	Directe aanraking	NOK	Indirecte aanraking	OK
Aansluitingen	NOK	schema in bijlage door Aceg vzw	OK		
Equipotentiale verbindingen	niet van toepassing	Doorsnede geleiders	OK		
Continuïteit	NOK	Verlichting / toestellen	NVT
