## Keuringsverslag van een elektrische laagspanning- en zeer lage spanningsinstallatie

### NIET CONFORM

Controlebezoek van een huishoudelijke installatie volgens (KB 08/09/2019) - AREI Boek 1- 6.5. en 4.2.4.3.

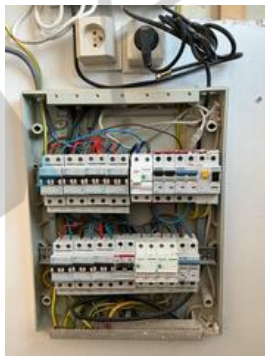
Afbeelding schakel- en verdeelbord:

- I1.01 Eëndraadschema van de installatie is niet aanwezig. (Boek 1 Afdeling 2.12 - 2.13 en 3.1.2)
- I1.03 Situatieschema van de installatie is niet aanwezig. (Boek 1 Afdeling 2.12 - 2.13 en 3.1.2)
- I2.02 De waarde van de isolatieweerstand van één of meerdere stroombanen is kleiner dan 0,5M ohm. (Boek 1 Onderafdeling 6.4.5.1.) Kring D
- I8.08 De geleiders van het type VOB moeten in daarvoor bestemde buizen, kabelgoten geïnstalleerd worden. (Boek 1 Onderafdeling 5.2.9.3. en 5.2.9.6.)
- I9.02 Loshangende schakelaars, contactdozen en/of aftakdozen dienen degelijk bevestigd te worden. (Boek 1 Afdeling 1.4.1. & 1.4.2)
- N3 Het is niet uitgesloten dat bij een nacontrole bijkomende inbreuken worden vastgesteld bij voorleggen schema's.
- nota/note 27 Het EAN-nummer kon ons niet meegedeeld worden tijdens onze rondgang.

I: het verdeelbord moet intern ontstoft worden

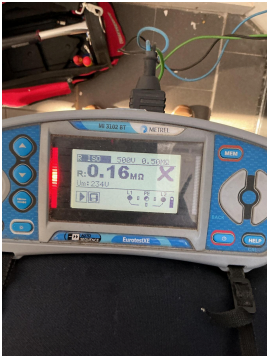
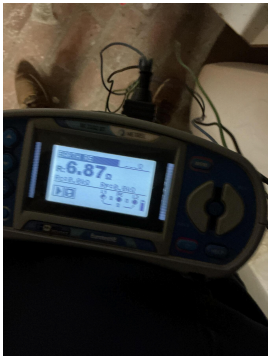
Ri algemeen: 0.16 MΩ RE: 6.87 Ω

NOK OK
