# Asbestinventarisatattest

Brusselsesteenweg 220C, 9280 Lebbeke

Attestnummer : **20260522-000083.000**

Uitgegeven op : **22.05.2026**

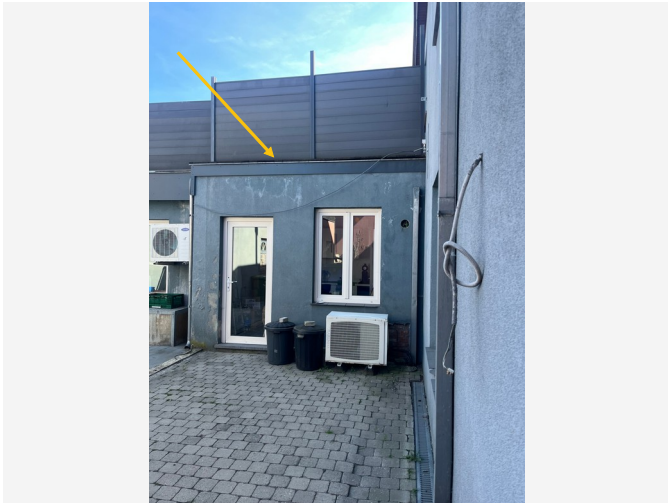
Situeringsfoto

**Reden:** Het te onderzoeken materiaal situeert zich hoger dan 3,50 m te rekenen vanaf een veilige ondergrond

**Uitleg van de asbestdeskundige:** het dak is te hoog (meer dan 3.5 m) om veilig te onderzoeken. Dit valt buiten de onderzoeksmogelijkheden van dit inspectie protocol. De asbestdeskundige inspecteert geen delen die voor hem ontoegankelijk en onveilig zijn. Wanneer hij

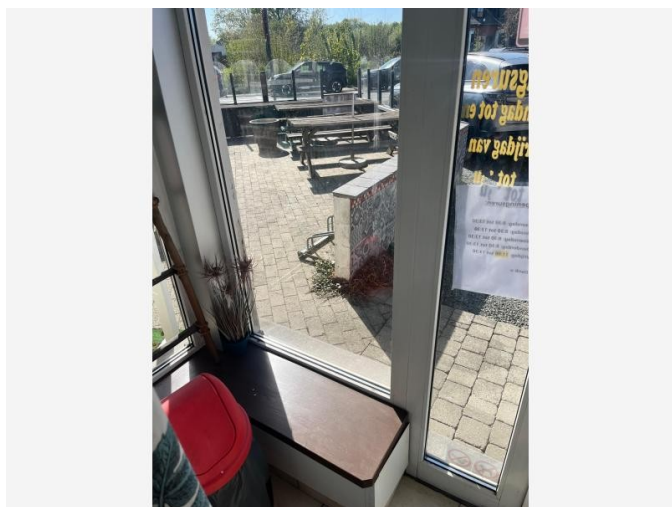
### Fiche 4: Kit rond ramen woning

*Situeringfoto*

*Detailfoto*
