Keuringsverslag van een elektrische laagspanning- en zeer lage spanningsinstallatie

NIET CONFORM

Datum keuring: 23/04/2026

Straatnaam Appelkotlaan
Huisnummer 16
Busnummer b1
Postcode 1785
Gemeente MERCHTEM
Land België

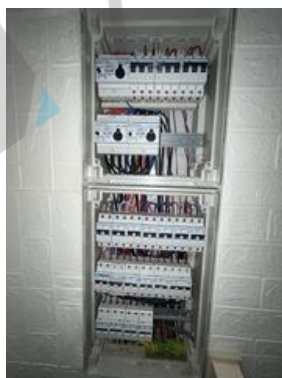
Afbeelding schakel- en verdeelbord:

I5.11 Niet gebruikte invoeringen van het verdeelbord zijn niet correct of onvoldoende afgedicht. (Boek 1 Afdeling 5.1.4. en 4.2.2.3.) DIN openingen

I8.06 Wanneer een geleider met blauwe isolatie aanwezig is, moet die voor de nulgeleider gereserveerd worden indien deze aanwezig is in de betrokken stroomkring. (Boek 1 Onderafdeling 5.1.6.2.) In verdeelbord
