# Asbestinventarisatetest

Stationsstraat 83/5, 1745 Opwijk

Attestnummer : 20241023-000024.000

Uitgegeven op : 23.10.2024

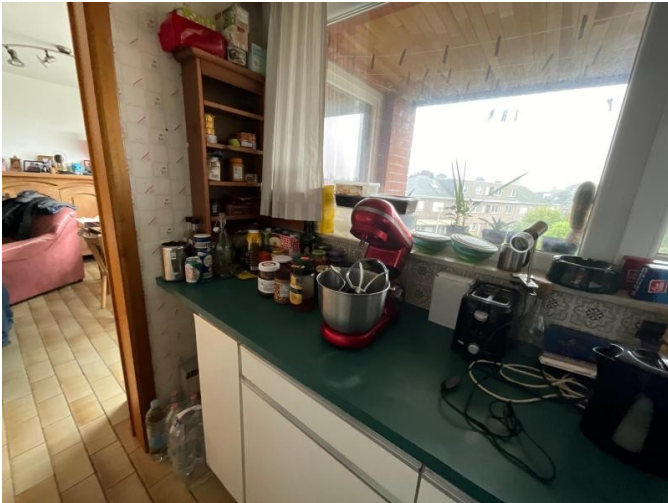
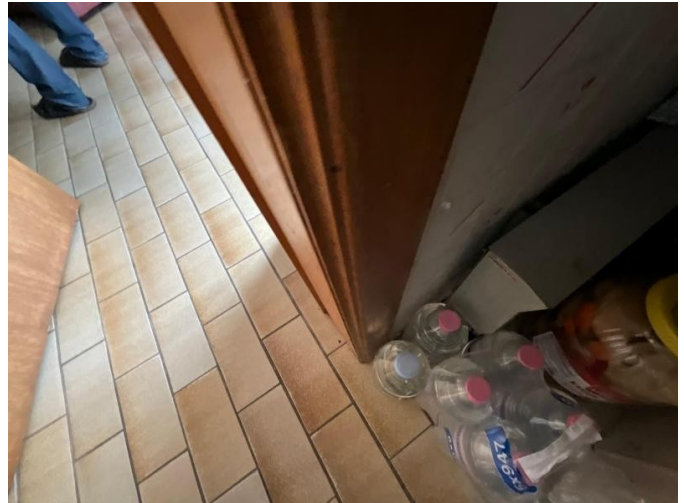
# Fiche 1: 101. Wanden: pleisterwerk

Geen asbest

Overzichtsfoto

Detailfoto

Beschrijving	101. Wanden: pleisterwerk
Omgeving	Binnen
Primaire drager	Binnenwand
Bindmiddel van materiaal	Gips - kalk
Gebondenheid op basis van bindmiddel	Niet-hechtgebonden
Hoeveelheid (oppervlakte - dikte - aantal)	• 144,00 m <sup>2</sup> - 1,00 cm - 1 stuk
Totaal volume	1,44 m <sup>3</sup>
Identificatiemethode	Vaststelling met monsternamen
Destructieve handeling voor identificatie	Nee
Opmerking	<p>De opgegeven oppervlaktes zijn indicatief.</p> <p>De vaststelling dat de wanden asbestveilig zijn, is gebaseerd op een beperkt aantal monsterstalen welke door een erkend labo werden geanalyseerd. Daardoor geeft dit vooral een indicatie van de algemene asbestveilige toestand. De stalen werden afgenomen in de volgende ruimtes: droge ruimte, natte ruimte, traphal en stooklokaal, behalve bij gebrek aan origineel nat aangebracht pleisterwerk. Bij sloop of grondige werken en bij het (plaatselijk) verwijderen van het pleisterwerk wordt aangeraden steeds bijkomende stalen te nemen van elke muur.</p>
