Asbestinventarisatetest

Stationsstraat 83/6, 1745 Opwijk

Attestnummer : **20241023-000026.000**

Uitgegeven op : **23.10.2024**

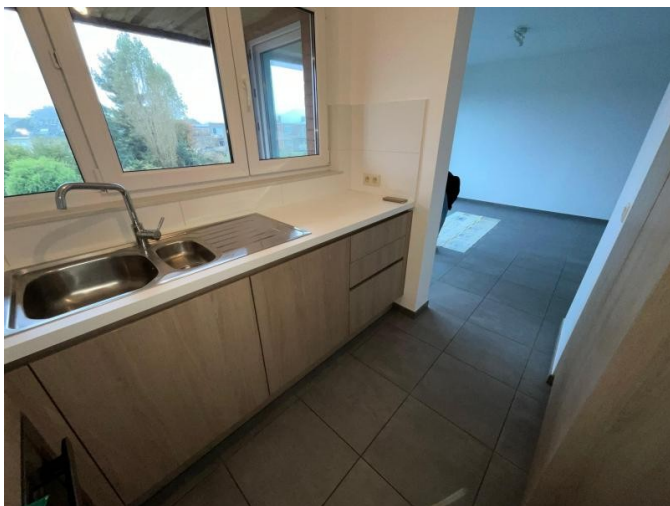
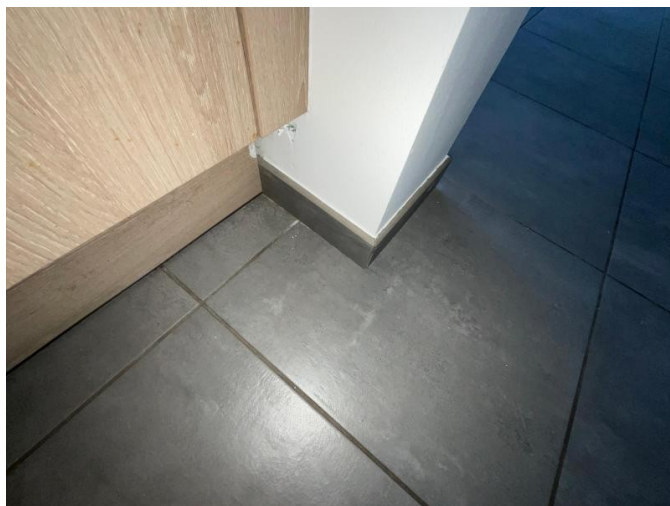
Fiche 1: 101. Wanden: pleisterwerk

Geen asbest

#	Type	Referentie	Resultaat
1.1	Mengmonster	101	Geen asbest

Beschrijving	101. Wanden: pleisterwerk
Omgeving	Binnen
Primaire drager	Binnenwand
Bindmiddel van materiaal	Gips - kalk
Gebondenheid op basis van bindmiddel	Niet-hechtgebonden
Hoeveelheid (oppervlakte - dikte - aantal)	• 144,00 m ² - 1,00 cm - 1 stuk
Totaal volume	1,44 m ³
Identificatiemethode	Vaststelling met monstername
Destructieve handeling voor identificatie	Nee
Opmerking	<p>De opgegeven oppervlaktes zijn indicatief.</p> <p>De vaststelling dat de wanden asbestveilig zijn, is gebaseerd op een beperkt aantal monsterstalen welke door een erkend labo werden geanalyseerd. Daardoor geeft dit vooral een indicatie van de algemene asbestveilige toestand. De stalen werden afgenomen in de volgende ruimtes: droge ruimte, natte ruimte, traphal en stooklokaal, behalve bij gebrek aan origineel nat aangebracht pleisterwerk. Bij sloop of grondige werken en bij het (plaatselijk) verwijderen van het pleisterwerk wordt aangeraden steeds bijkomende stalen te nemen van elke muur.</p>

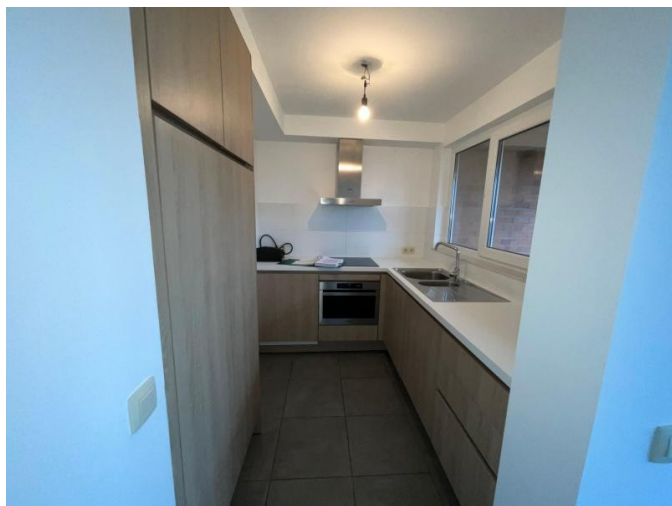
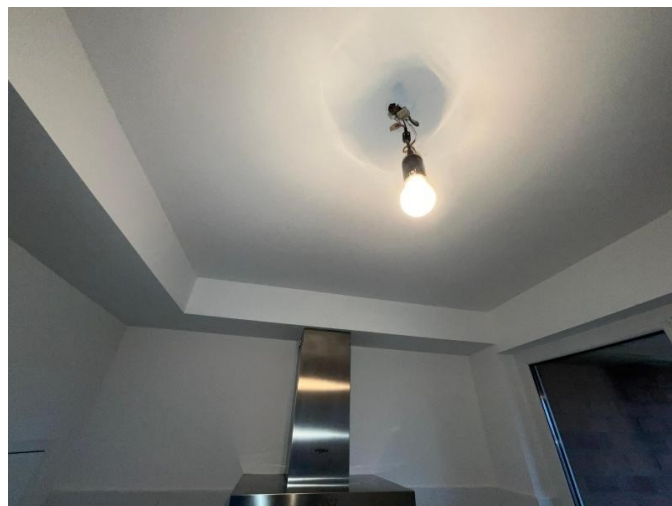
Fiche 2: 201. Plafonds: pleisterwerk.

Geen asbest

#	Type	Referentie	Resultaat
2.1	Mengmonster	201	Geen asbest

Beschrijving	201. Plafonds: pleisterwerk.
Omgeving	Binnen
Primaire drager	Plafond
Bindmiddel van materiaal	Gips - kalk
Gebondenheid op basis van bindmiddel	Niet-hechtgebonden
Hoeveelheid (oppervlakte - dikte - aantal)	• 77,00 m ² - 1,00 cm - 1 stuk
Totaal volume	0,77 m ³
Identificatiemethode	Vaststelling met monstername
Destructieve handeling voor identificatie	Nee
Opmerking	<p>De opgegeven oppervlaktes zijn indicatief.</p> <p>De vaststelling dat de plafonds asbestveilig zijn, is gebaseerd op een beperkt aantal monsterstalen welke door een erkend labo werden geanalyseerd. Daardoor geeft dit vooral een indicatie van de algemene asbestveilige toestand. De stalen werden afgenomen in de volgende ruimtes: droge ruimte, natte ruimte, traphal en stooklokaal, behalve bij gebrek aan origineel nat aangebracht pleisterwerk. Bij sloop of grondige werken en bij het (plaatselijk) verwijderen van het pleisterwerk wordt aangeraden steeds bijkomende stalen te nemen van elk plafond.</p>
