# Asbestinventarisatetest

23322C0153/00E000

Attestnummer : **20260718-000049.000**

## Zone 1: Hoofdgebouw

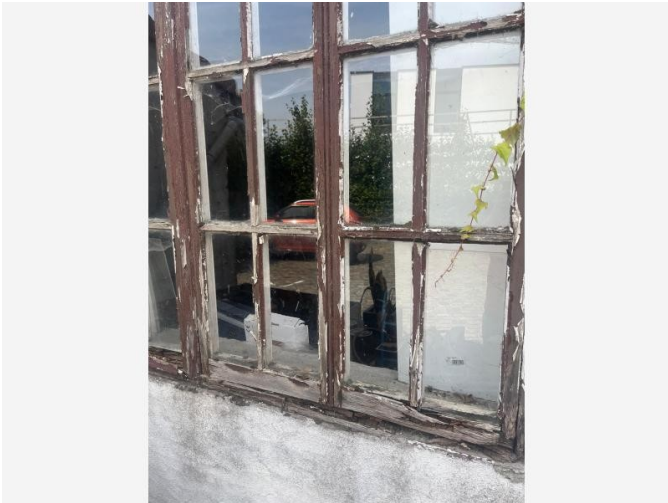
## Fiche 1: Kitramen (kader en glas)

Geen asbest

| # | Type | Referentie | Resultaat |
|---|---|---|---|
| 1.1 | Puntmonster | MM2 | Geen asbest |

| Beschrijving | Kitramen (kader en glas) |
| Gebondenheid op basis van bindmiddel | Hecht |

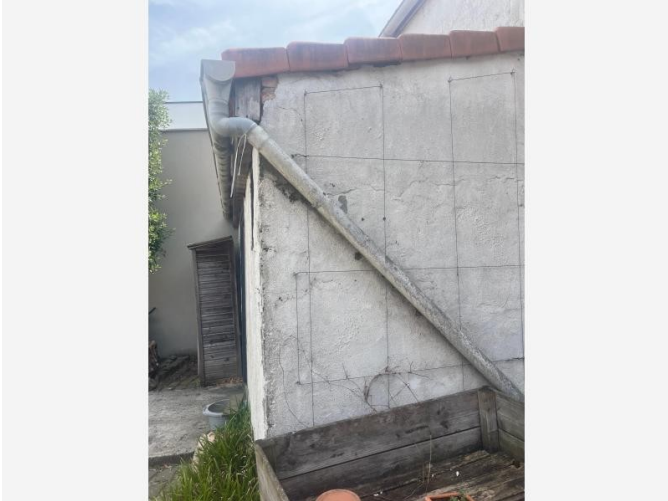
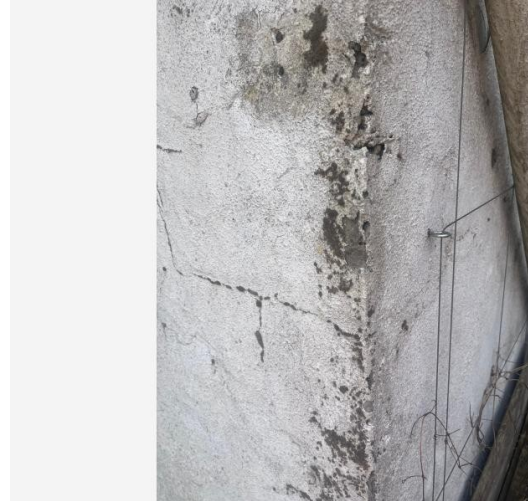
Geen asbest

| # | Type | Referentie | Resultaat |
|---|---|---|---|
| 2.1 | Mengmonster | MM1 | Geen asbest |

| Beschrijving | Smeerlaag in cement op buitengevels |
| Bindmiddel van materiaal | Cement |

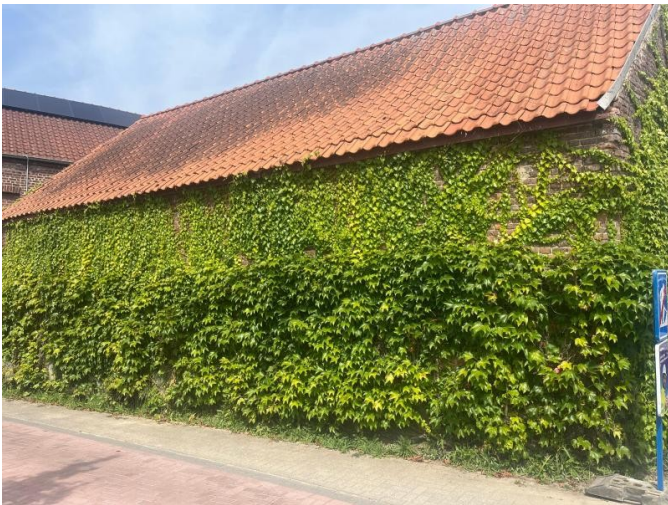
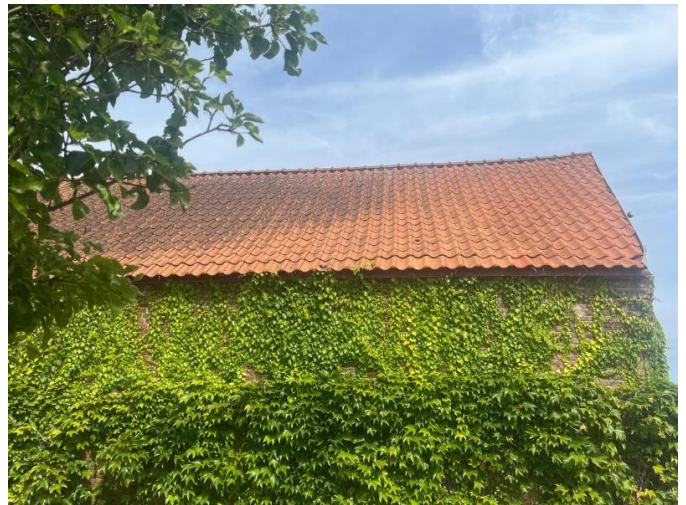
### Fiche 3: Dakbedekking in dakpannen (niet verdacht)

| Beschrijving | Notitie | Terug te vinden op plannen |
|---|---|---|
| Fiche 3: Dakbedekking in dakpannen (niet verdacht) | De dakbedekking is niet-asbestverdacht. | Plan 1.2: Dak |

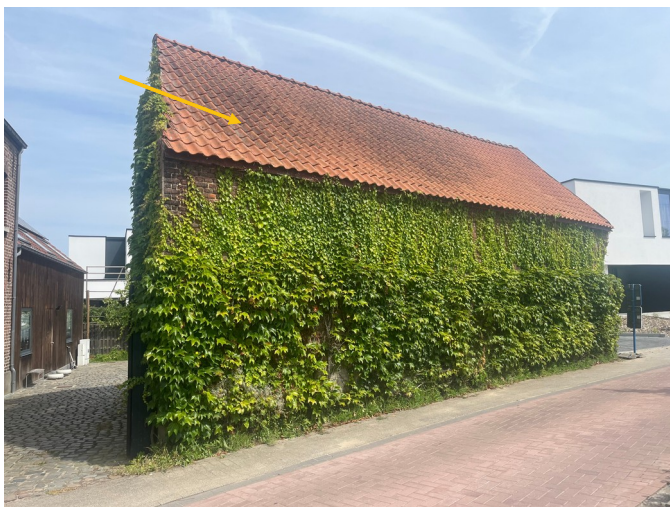
### Fiche 4: Onderdak (niet waarneembaar)

| Beschrijving | Notitie | Terug te vinden op plannen |
|---|---|---|
| Fiche 4: Onderdak (niet waarneembaar) | <p>Het onderdak is van binnenuit niet bereikbaar. Langs buiten zijn de dakpannen te hoog voor een veilige inspectie. Hierdoor is een eventueel asbestverdacht onderdak niet waarneembaar zonder uitbreiding naar een aanvullend destructief onderzoek.</p> <p>Laat dit controleren bij werken door een bevoegd technicus.</p> | - |
