## Procès-verbal de contrôle d'une installation électrique en BT et TBT

### NON CONFORME

Rue Hoge Jan  
 Numéro 51  
 Boîte  
 Code postal 9255  
 Commune BUGGENHOUT  
 Pays Belgique

Visite de contrôle d'une installation domestique selon(AR 08/09/2019) - RGIE Livre 1 - 6.5. et 4.2.4.3.

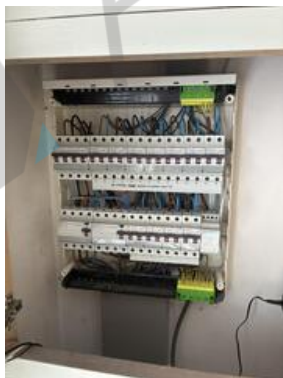
Image du tableau de repartition et de manœuvre:

| Contrôle visuel (général) | NOK | Contact direct | OK | Contact indirect | OK |

- I1.01 Le schéma unifilaire de l'installation n'est pas présent. (Livre 1 Section 2.12 - 2.13 et 3.1.2)
- I1.03 Plan de position de l'installation n'est pas présent. (Livre 1 Section 2.12 - 2.13 et 3.1.2)
- I2.02 La valeur de la résistance d'isolement d'un ou plusieurs circuit(s) est insuffisante, celle-ci doit être au minimum de 0,5 Mohm. (Livre 1 Sous-section 6.4.5.1.)
- N3 Il n'est pas exclu de constater d'autres manquements au moment d'un deuxième contrôle et/ou en soumettant les schémas.

☒ **L'installation électrique n'est pas conforme aux prescriptions de l'AR 08/09/2019 - RGIE Livre 1.** Une visite complémentaire est à exécuter par le même organisme avant le 29/7/2027. Les travaux nécessaires pour faire disparaître les infractions constatées au moment de la visite de contrôle périodique sont exécutés sans retard et toutes les mesures adéquates sont prises pour qu'en cas de maintien en service de l'installation, lesdites infractions ne constituent pas un danger pour les personnes et les biens.
