FAÇADE ARRIÈRE  
Situation existante

FAÇADE VERS LA RUE  
Situation existante (non modifiée)

COUPE A-A  
Situation existante

COUPE A-A  
Situation projetée

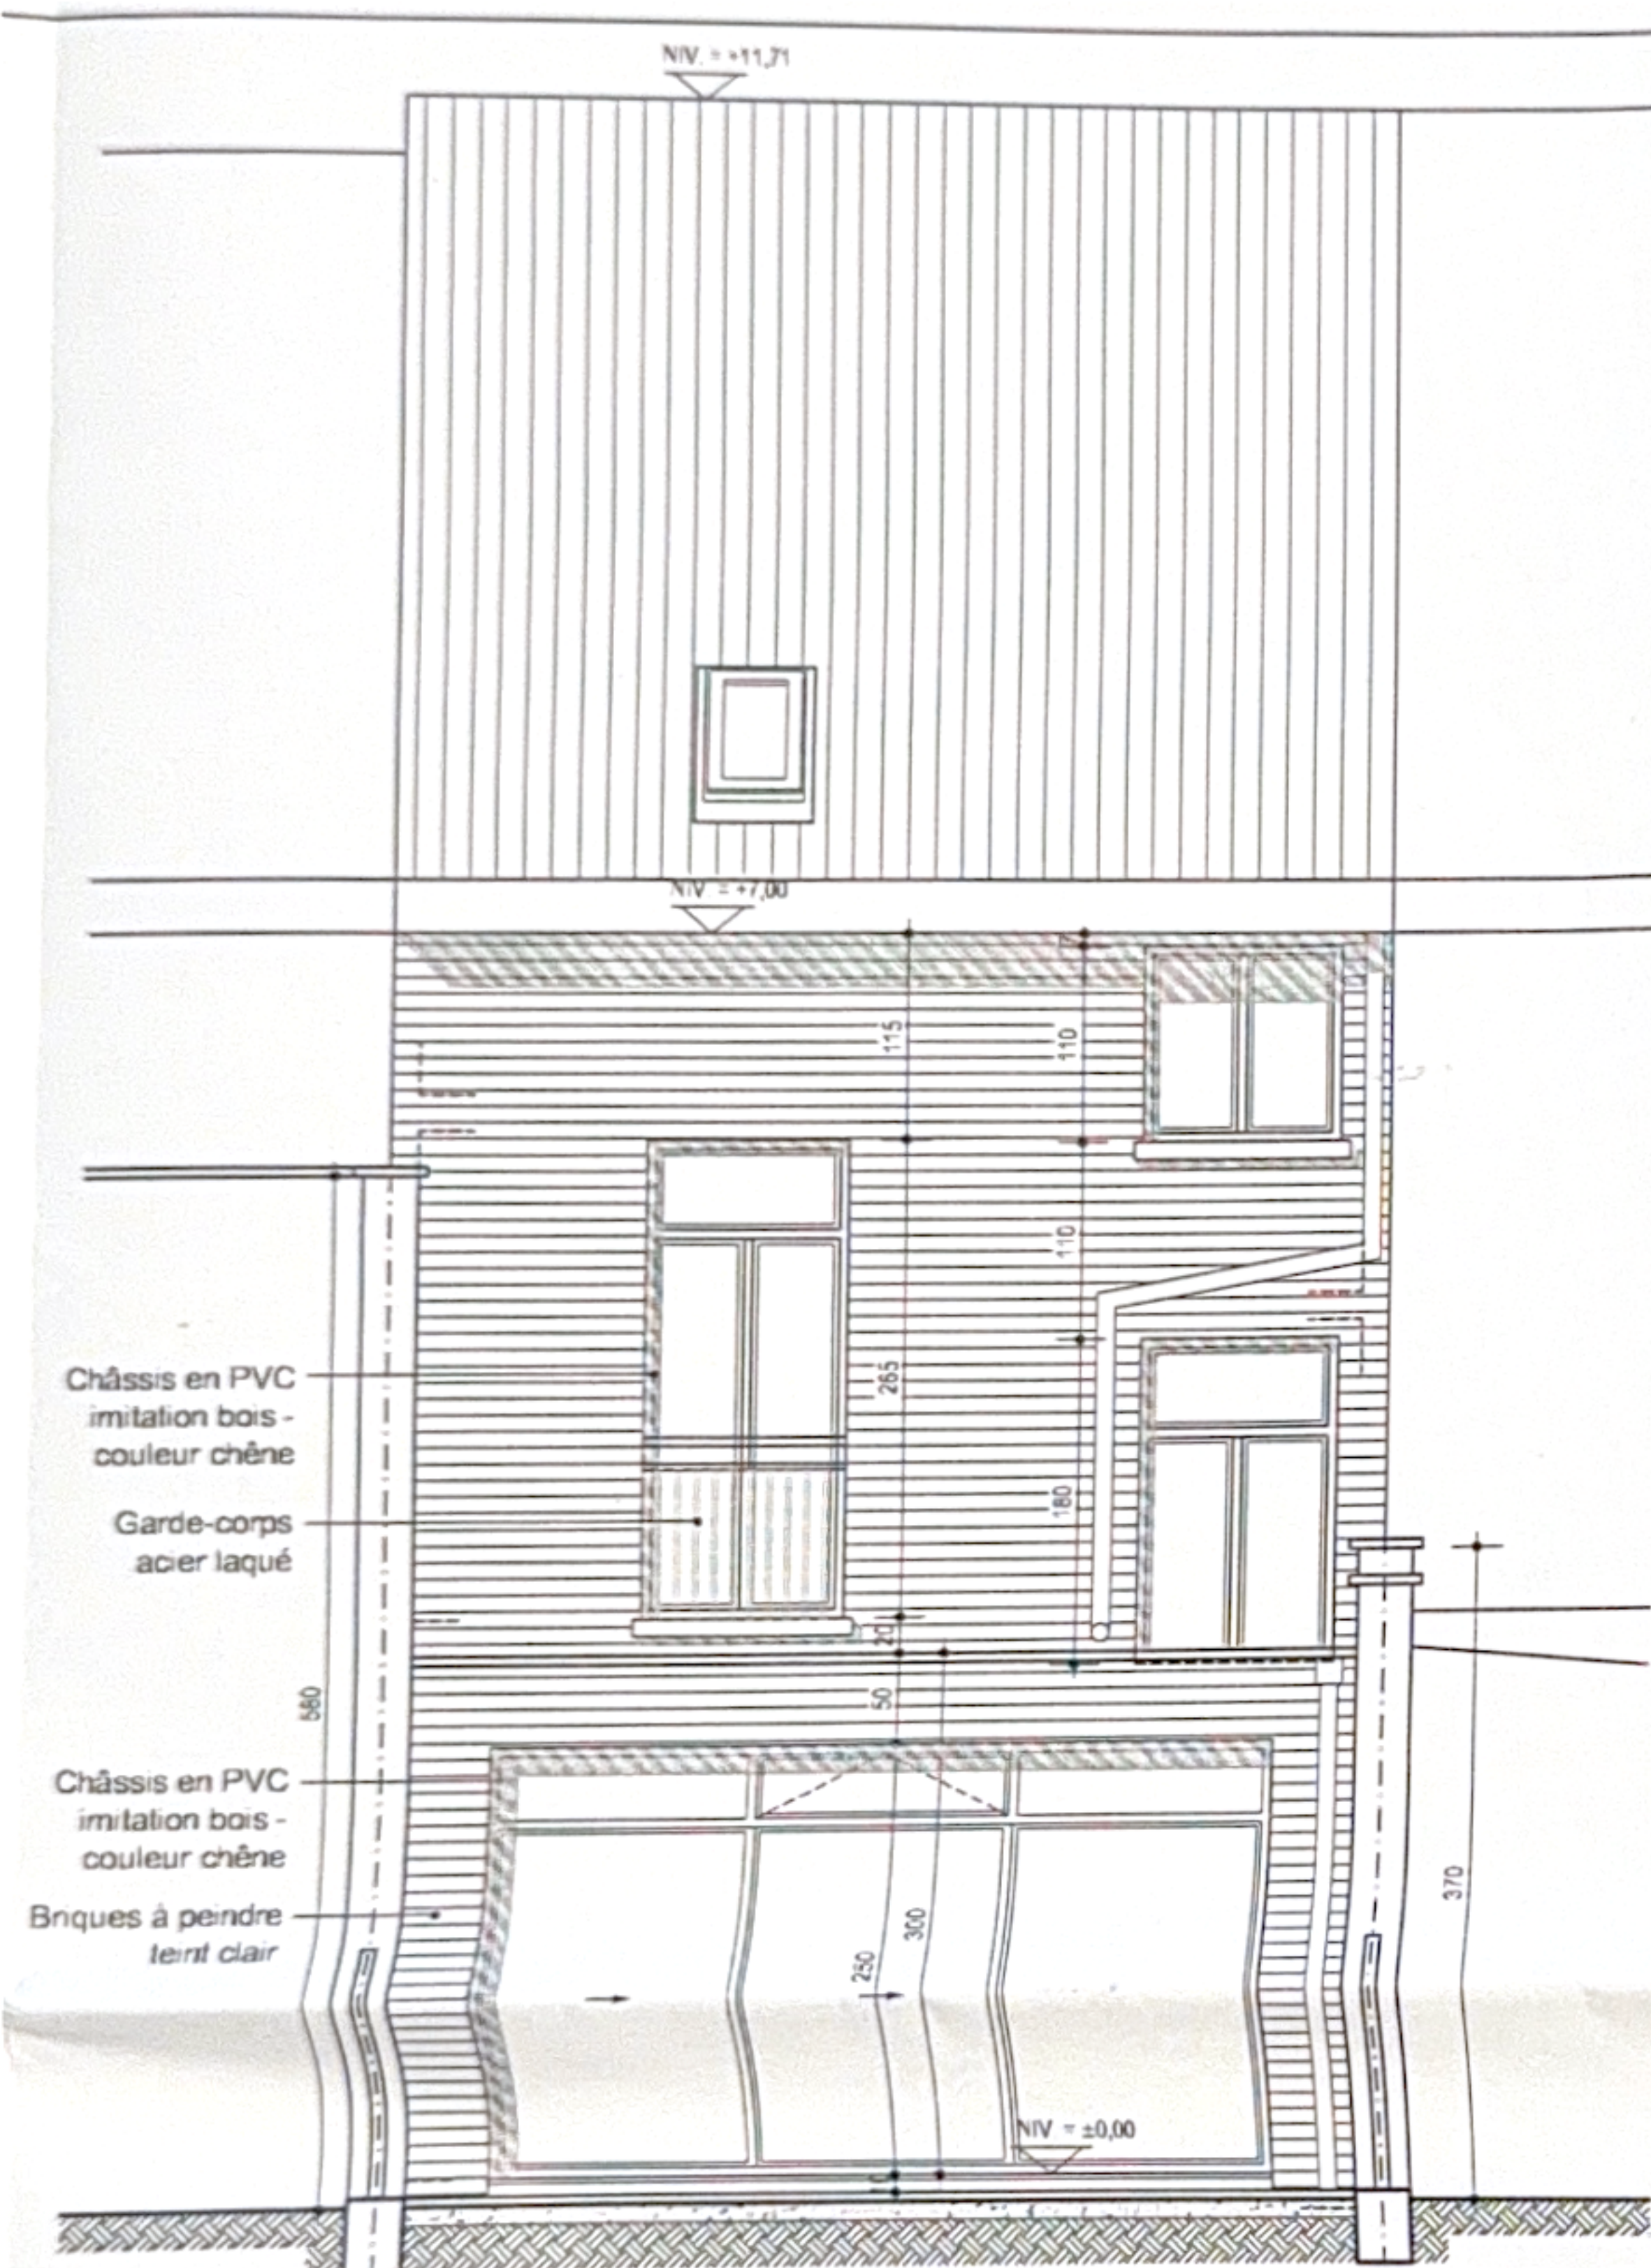
Tuiles rouges

FAÇADE BRIQUES ROUGES  
CIMENTÉ  
GRIS  
CLAIR  
LINTHES

FAÇADE ARRIÈRE  
CIMENTÉ GRIS

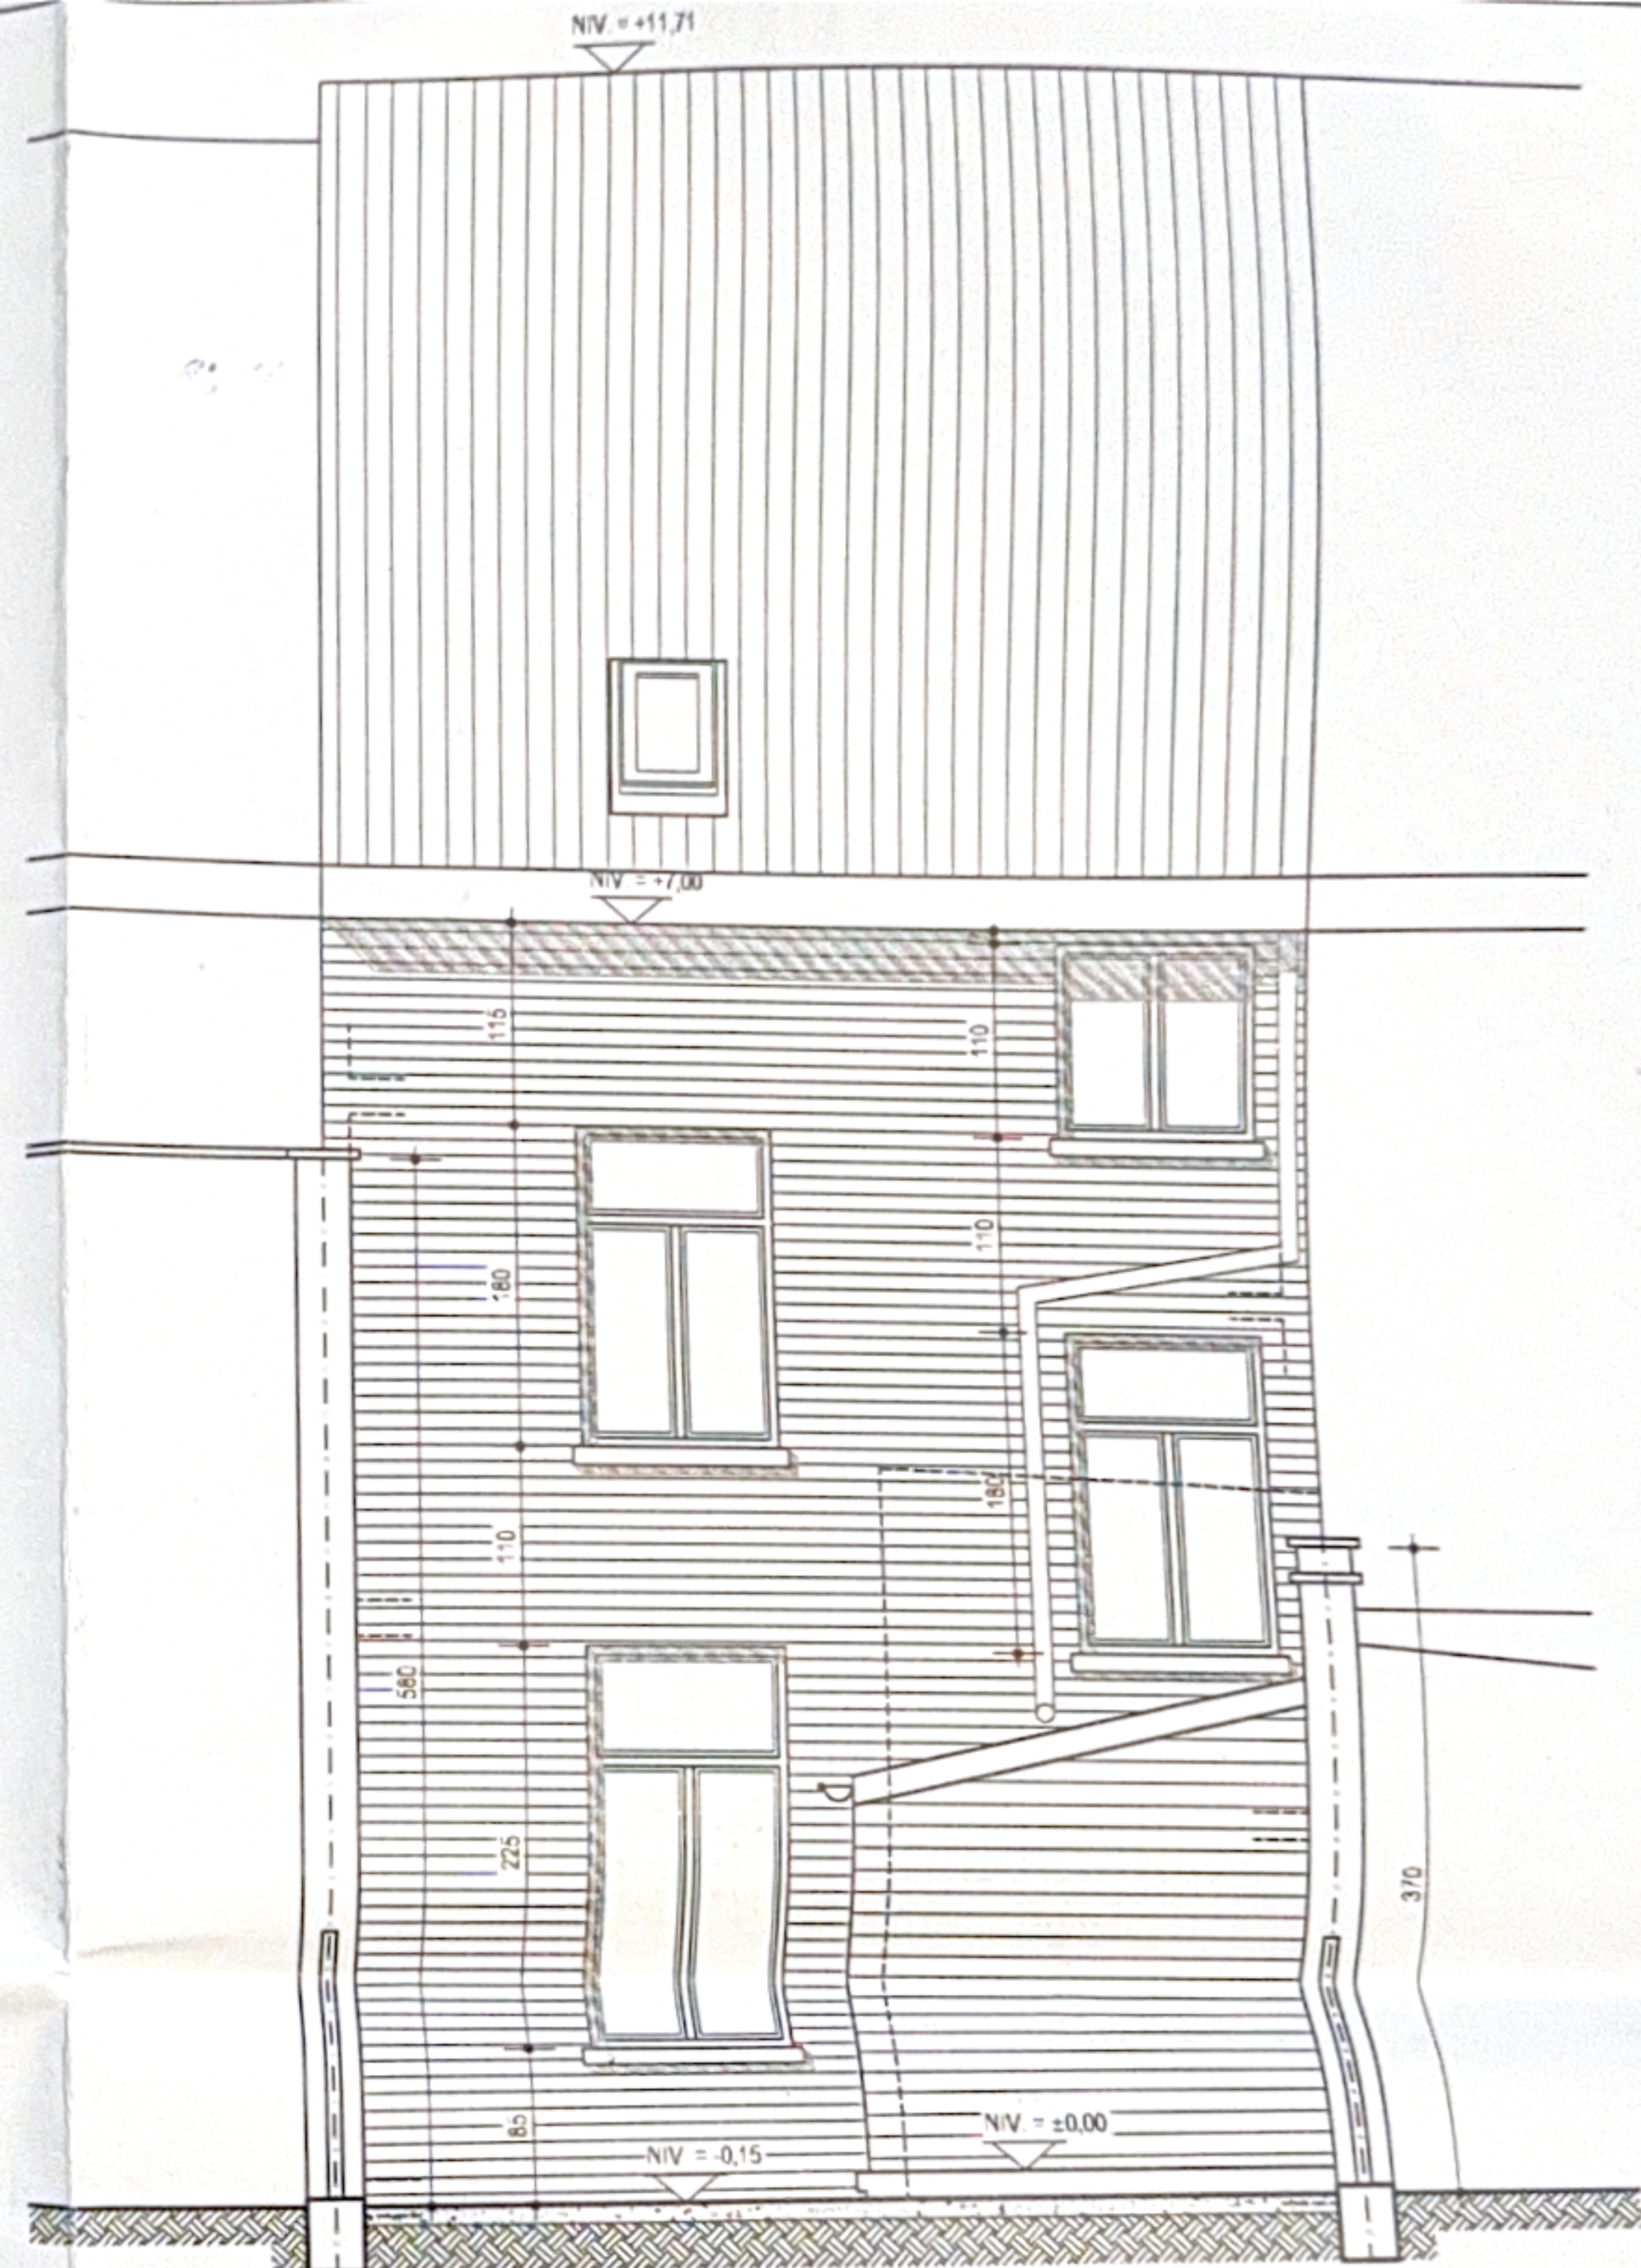
FAÇADE ARRIÈRE  
Situation projetée

Châssis en PVC  
imitation bois -  
couleur chêne  
Garde-corps  
acier laqué  
Briques à pendre  
terre clair

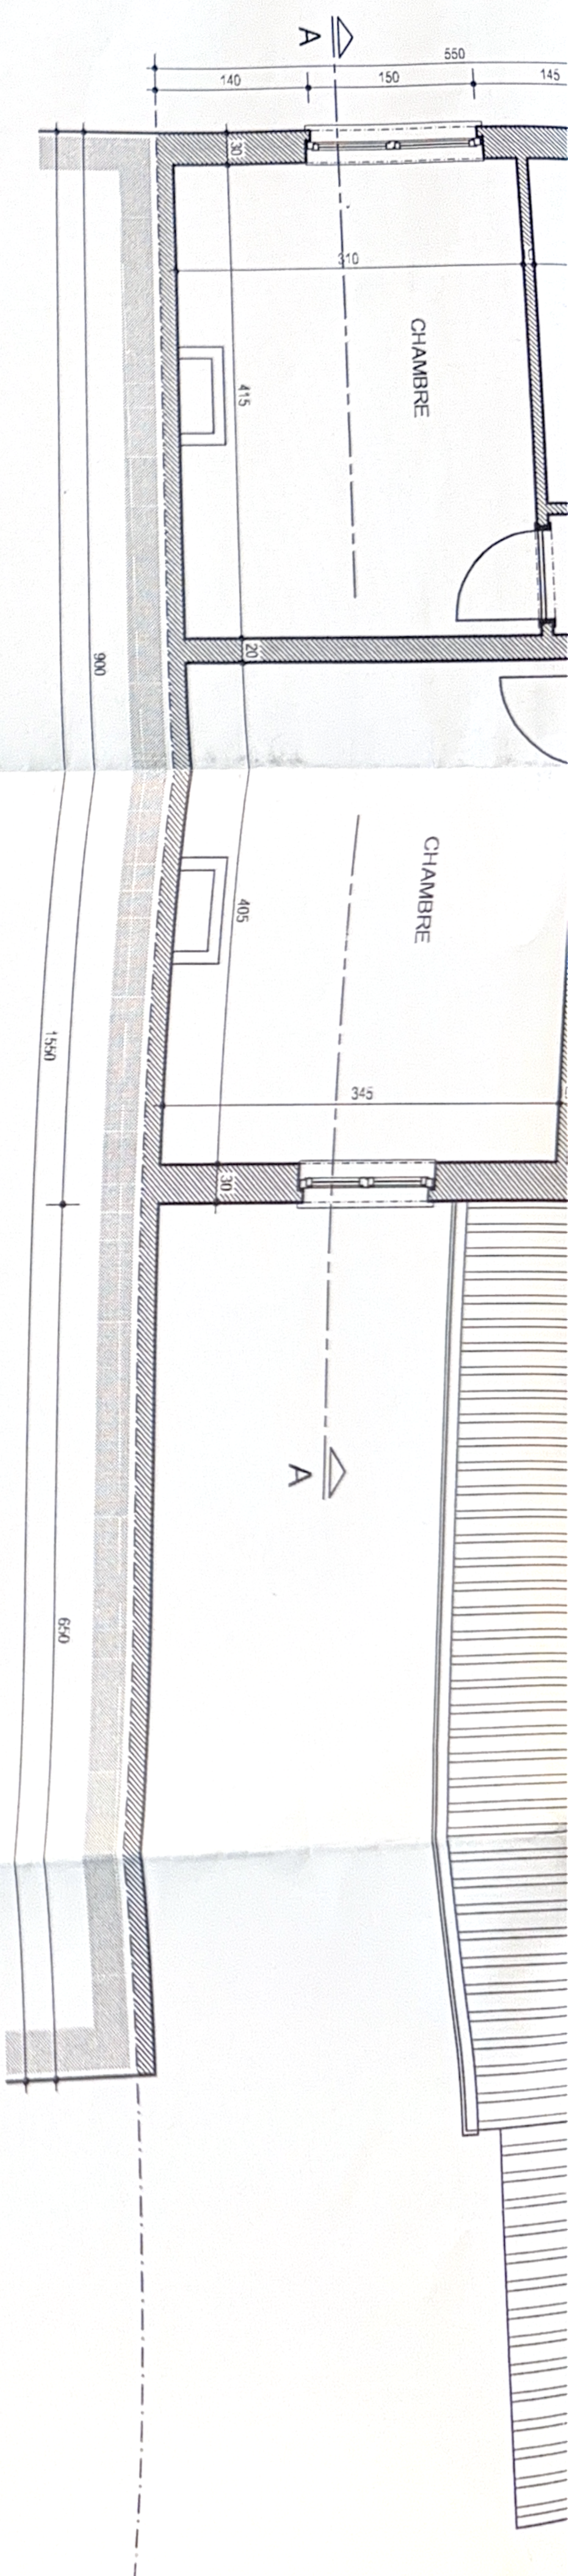
Colomnes de béton préfabriquées et gnlage
