Asbestinventarisattest

Klei 107, 1745 Opwijk

Attestnummer : **20261030-000013.000**
Uitgegeven op : **30.10.2026**
Geldig tot : **30.10.2031**

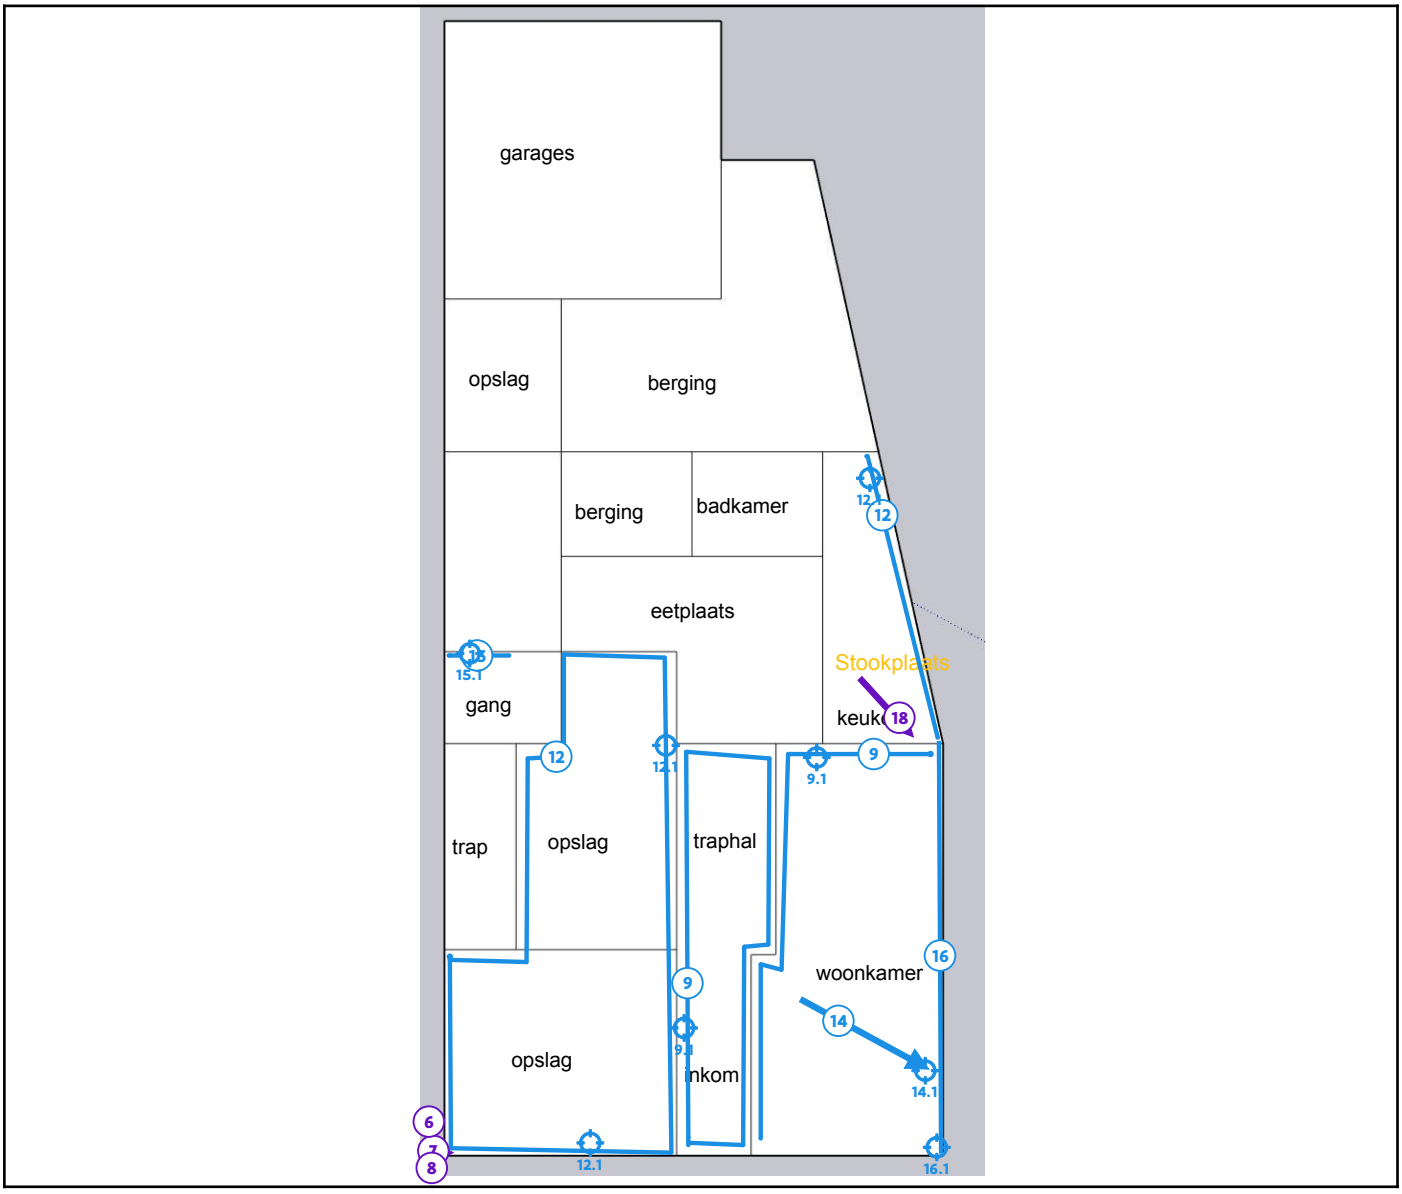
Plan 1.2: Gelijkvloerse verdieping

Beschrijving	Type	Actie
6. Oude radiatoren	Advies	-
7. Plafonds uit niet asbestverdacht materiaal	Advies	-
8. Vloertegels	Advies	-
9. Pleisterwerk wanden	Geen asbest	-
9.1 Code: MM 1	Mengmonster	-

12. Smeerlaag in cement (binnen)	Geen asbest	-
12.1 Code: MM2	Mengmonster	-
14. Kachelkoord	Geen asbest	-
14.1 Code: MM8	Puntmonster	-
15. Kit raam aanbouw	Geen asbest	-
15.1 Code: MM3	Puntmonster	-
16. Gevel met cementleien straatkant	Geen asbest	-
16.1 Code: MM6	Puntmonster	-
18. CV-brander	Overige ruimte of materiaal	-

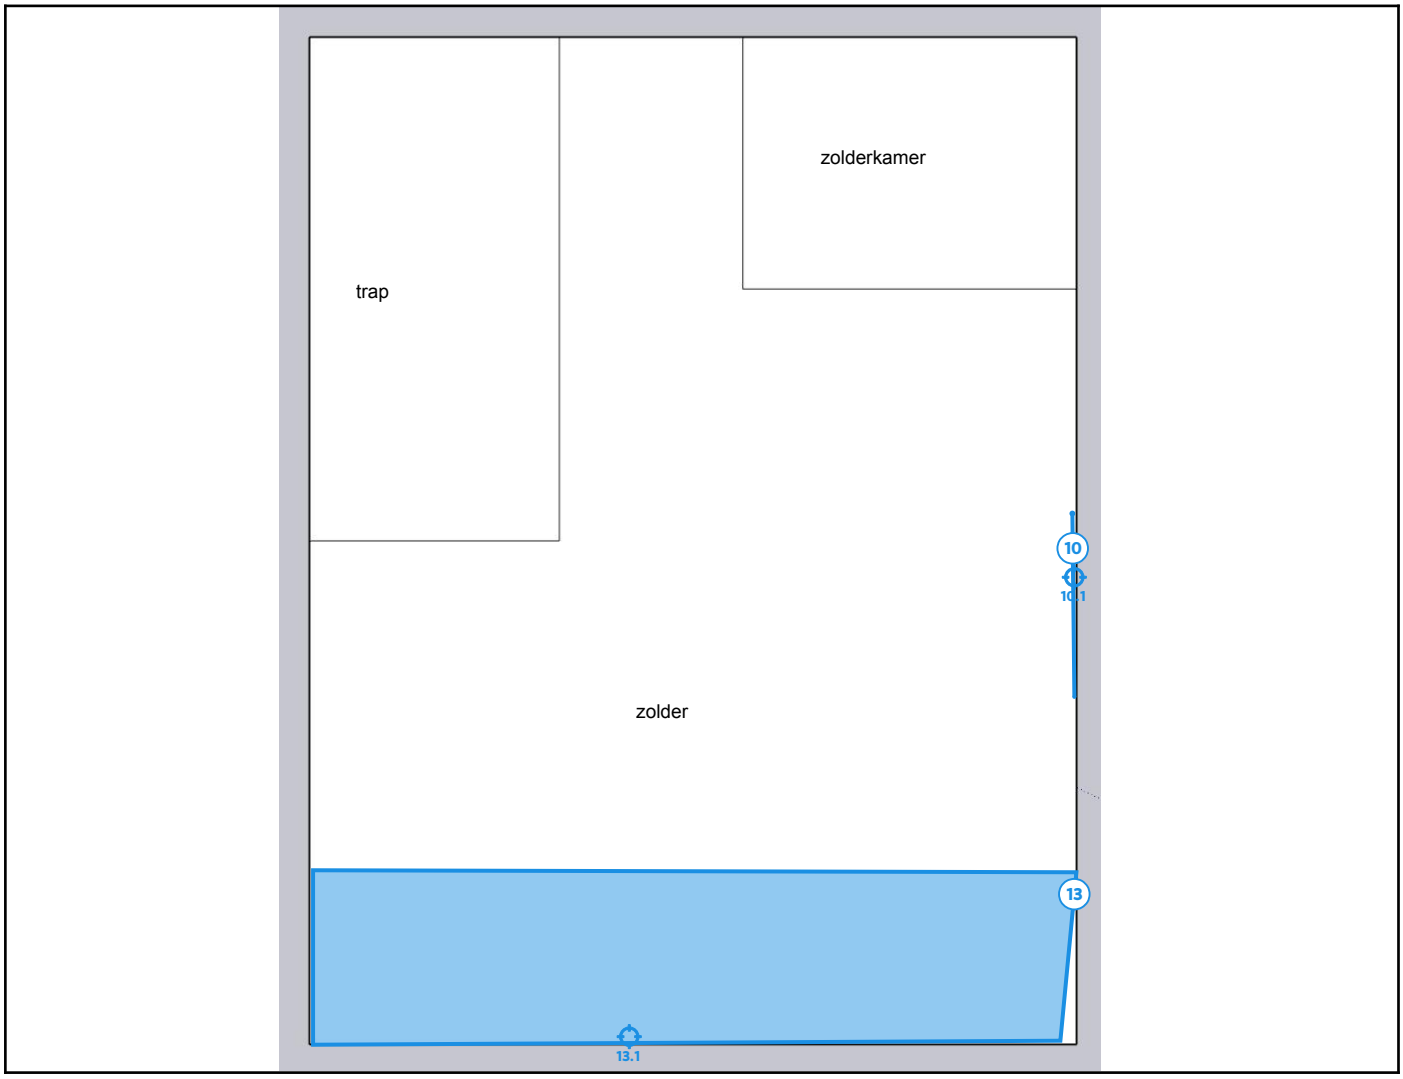
Plan 1.4: Zolder

Beschrijving	Type	Actie
10. Kitramen woning (kader en glas)	Geen asbest	-
10.1 Code: MM9	Puntmonster	-
13. Vinyl zolderkamer	Geen asbest	-
13.1 Code: MM4	Puntmonster	-

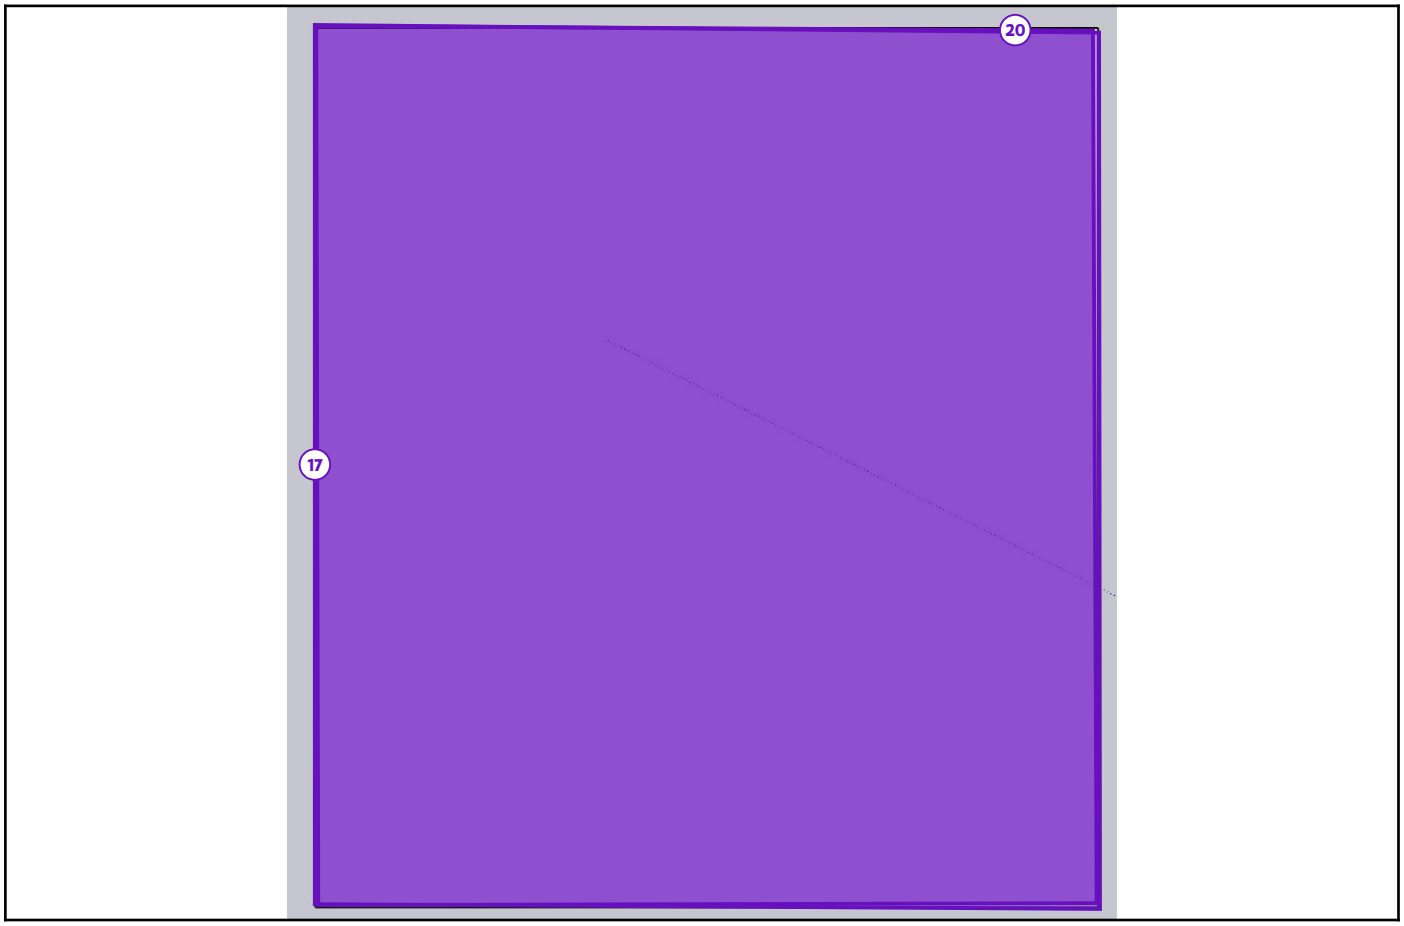
Plan 1.5: Dak woning

Beschrijving	Type	Actie
17. Dakbedekking in dakpannen (niet verdacht)	Overige ruimte of materiaal	-
20. Geen onderdak aanwezig	Overige ruimte of materiaal	-

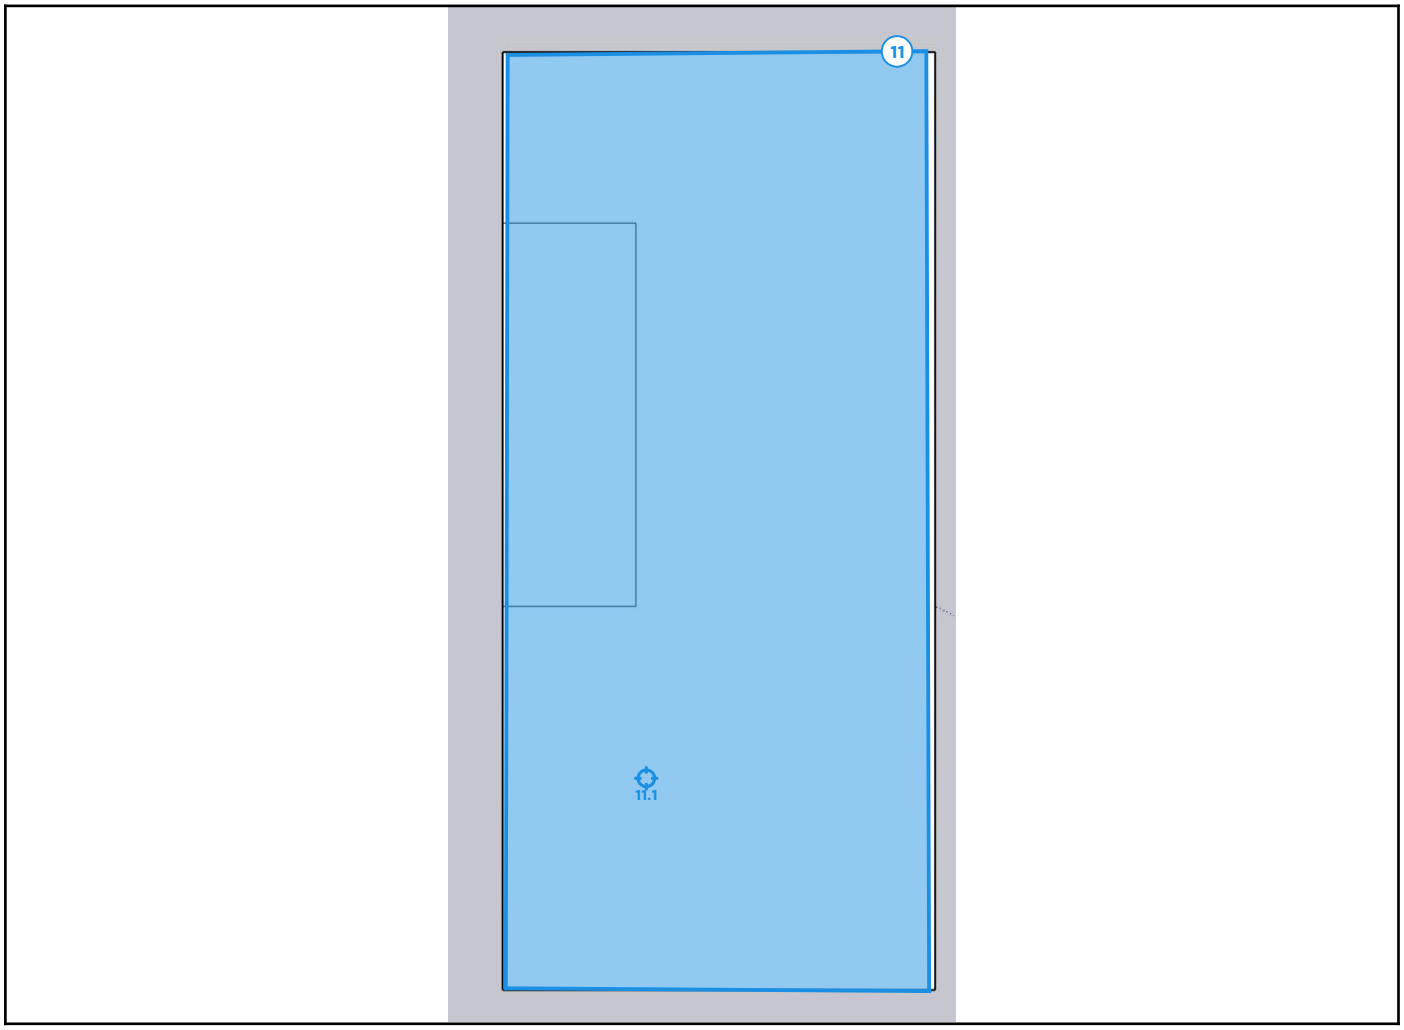
Plan 1.6: Bovenverdieping opslag

Beschrijving	Type	Actie
11. Vinyl vloerbekleding opslag	Geen asbest	-
11.1 Code: MM7	Puntmonster	-

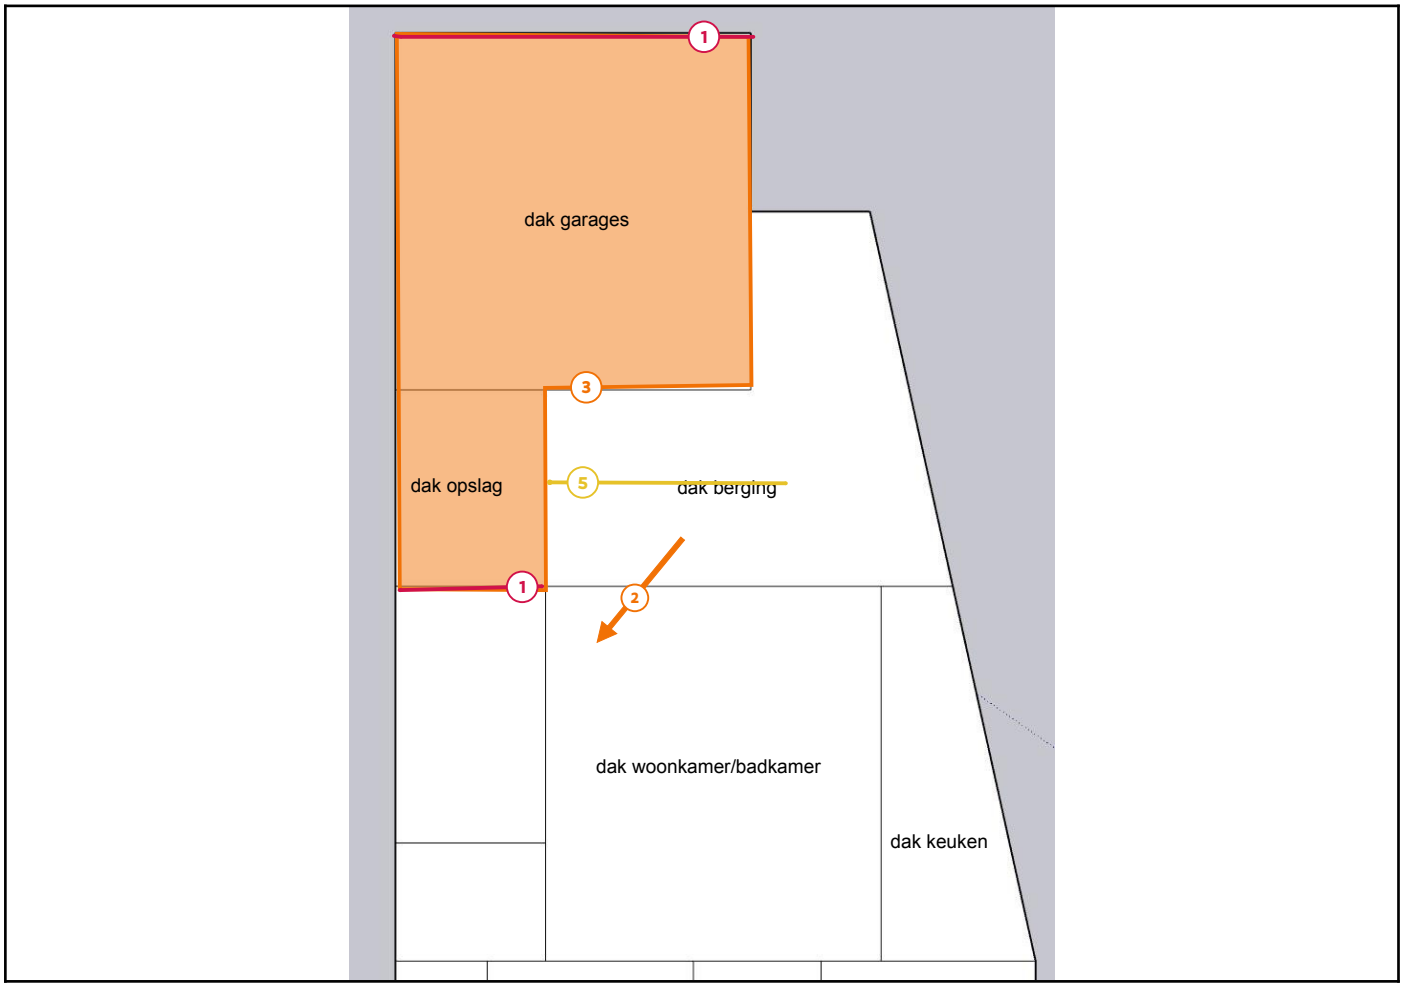
Plan 1.8: Dak aanbouw

Beschrijving	Type	Actie
1. Slib in de dakgoot	Asbestmateriaal	Dringend verwijderen
2. Rookgaskanaal in cement	Asbestmateriaal	Verwijderen
3. Dak in golfplaten (cement)	Asbestmateriaal	Verwijderen
5. Deksteen	Asbestmateriaal	Zorgvuldig beheren

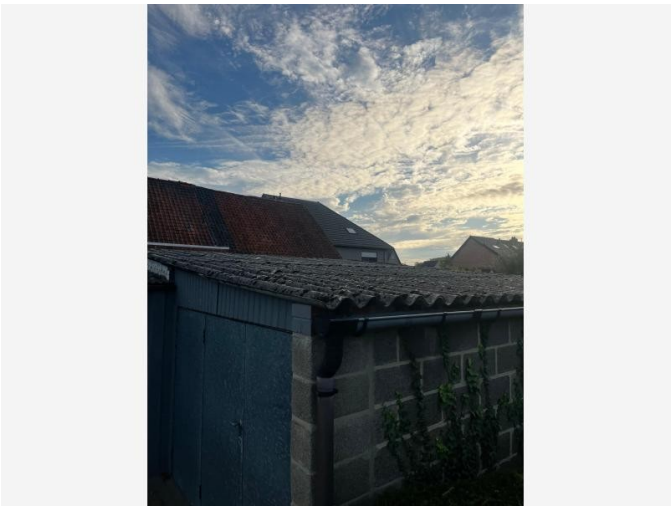
Fiche 3: Dak in golfplaten (cement)

Eindbeoordeling materiaalrisico	Verhoogd materiaalrisico en/of verhoogde kans op vezelvrijgave

Gebondenheid	Categorie 1: hechtgebonden in oorsprong
Asbestsoort (vezeltype)	Crocidoliet aanwezig
Asbestconcentratie	Laag (< 50%)
Afschermingsgraad van het gehele materiaal	Geheel of deels vrij aan de binnenlucht, maar geen contact met binnenluchtstromen
Toestand van het materiaal	Licht beschadigd, licht verweerd. Intacte calciumsilicaatplaat of materiaal met categorie 3-gebondenheid

- Verwijder dit asbestmateriaal zo snel mogelijk. Volg de toestand goed op.
- Hemelwater dat afspoelt van asbestcement daken of gevels kan asbestdeeltjes bevatten. Gebruik het enkel voor gesloten circuits (bv. spoelen toiletten). Reinig na het vervangen van het dak of de gevel de dakgoten en regenwaterput of -ton om asbesthoudend sediment of slib te verwijderen

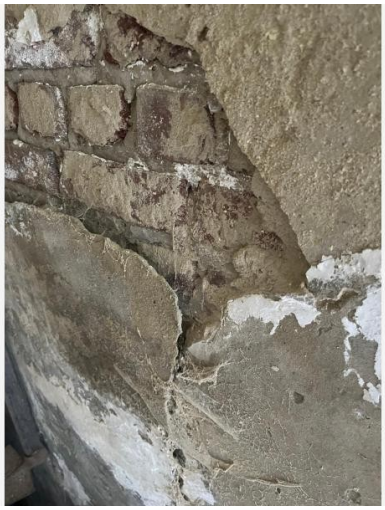
Fiche 12: Smeerlaag in cement (binnen)

Geen asbest

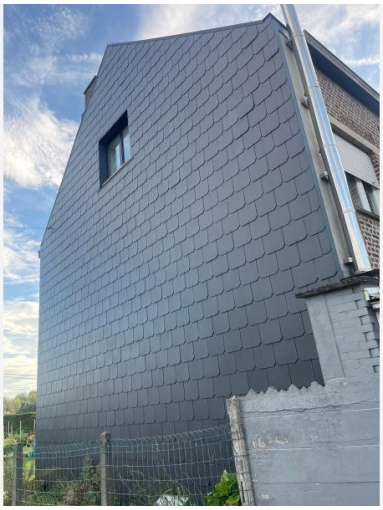
Fiche 16: Gevel met cementleien straatkant

Geen asbest

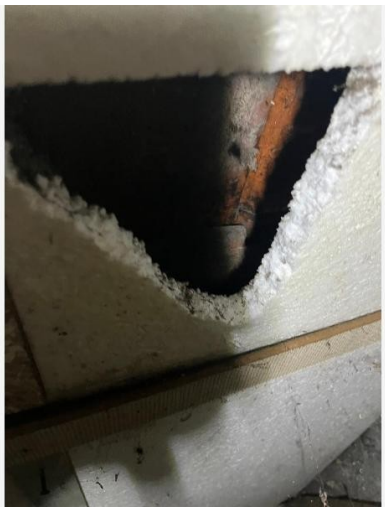
Beschrijving	Notitie	Terug te vinden op plannen
Fiche 19: Lift	-	-
Fiche 20: Geen onderdak aanwezig	Het onderdakwerd op verschillende plaatsen gecontroleerd. Hierbij werd er geen asbestverdacht onderdak vastgesteld. Voor een volledige uitsluiting is destructief onderzoek nodig.	Plan 1.5: Dak woning
Fiche 21: Leidingisolatie (niet aanwezig)	Er is geen waarneembare asbestverdachte leidingisolatie aanwezig.	-
