Asbestinventarisattest

Koning Albertstraat 52, 1785 Merchtem

Attestnummer : **20230816-000269.000**
Uitgegeven op : **16.08.2023**
Geldig tot : **16.08.2033**

Asbestveilig

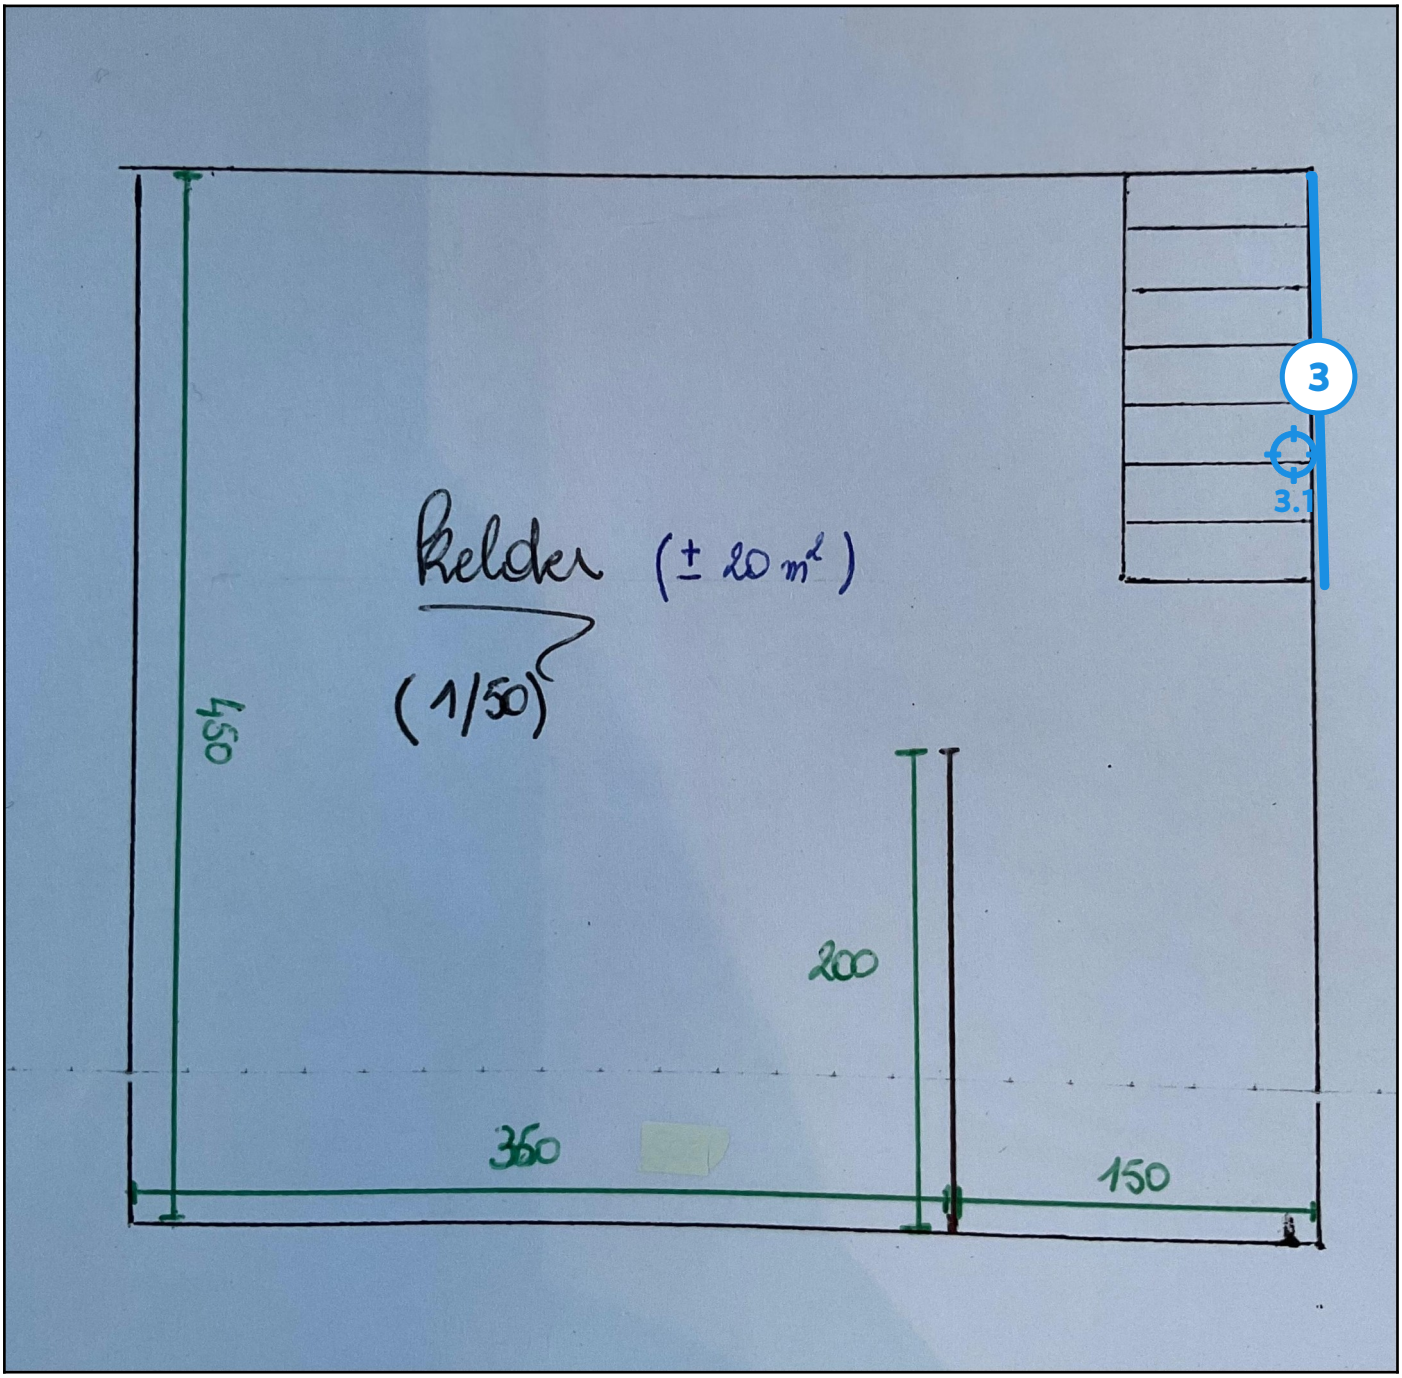
Plan 1.1: Kelder

Beschrijving	Type	Actie
3. Wanden	Geen asbest	-
3.1 Code: 1. Wanden	Mengmonster	-

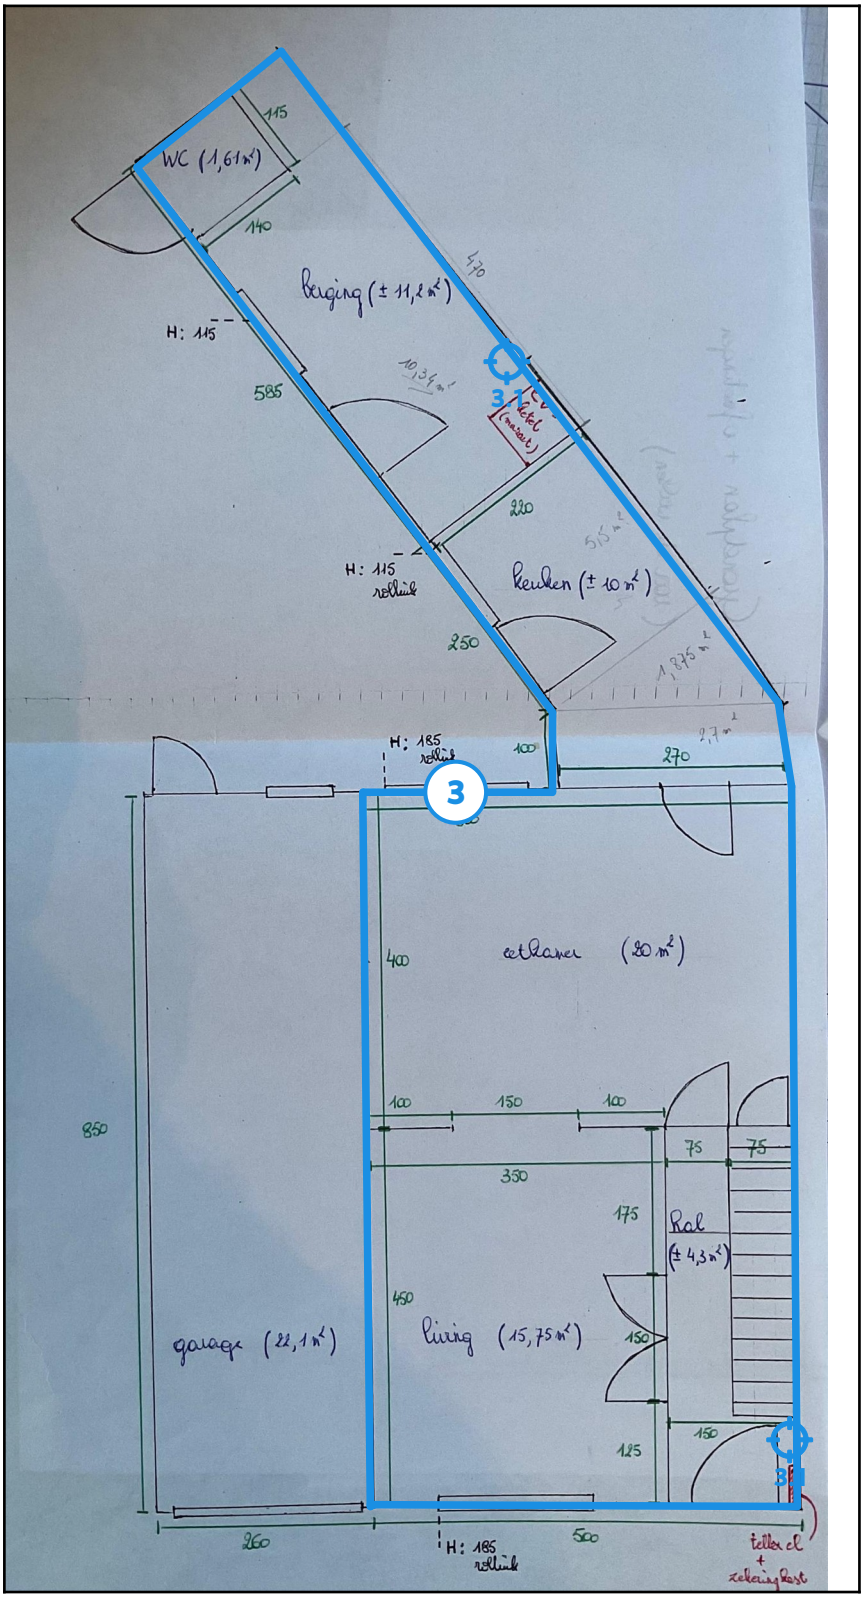
Plan 1.3: Gelijkvloers - wanden

3. Wanden	Geen asbest	-
3.1 Code: 1. Wanden	Mengmonster	-

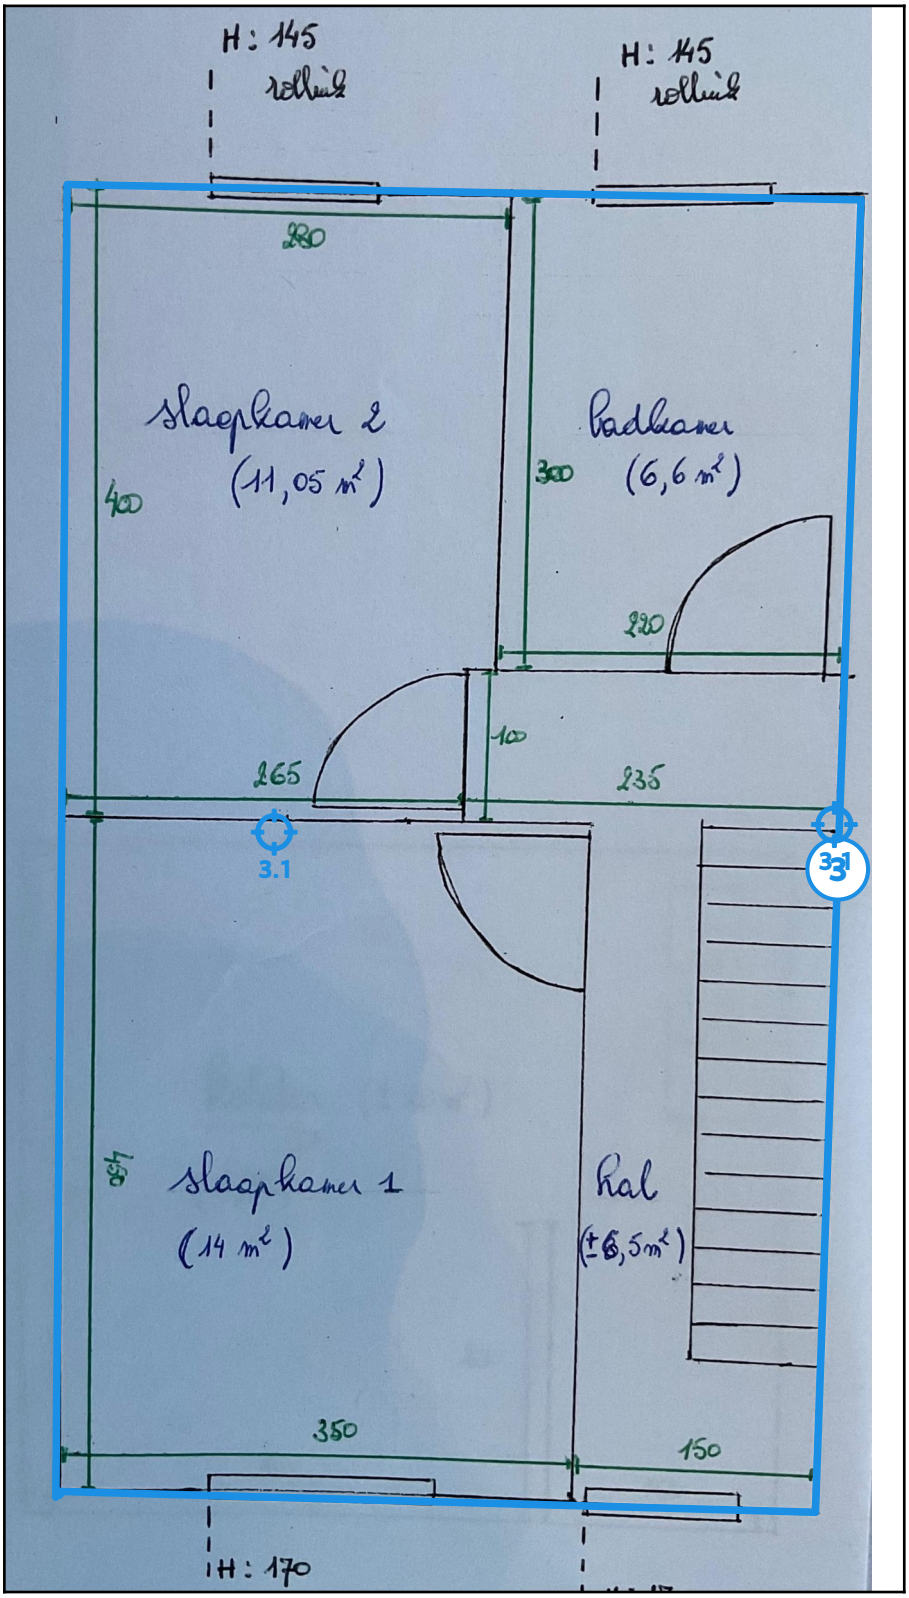
Plan 1.6: Verdieping - wanden

3. Wanden	Geen asbest	-
3.1 Code: 1. Wanden	Mengmonster	-

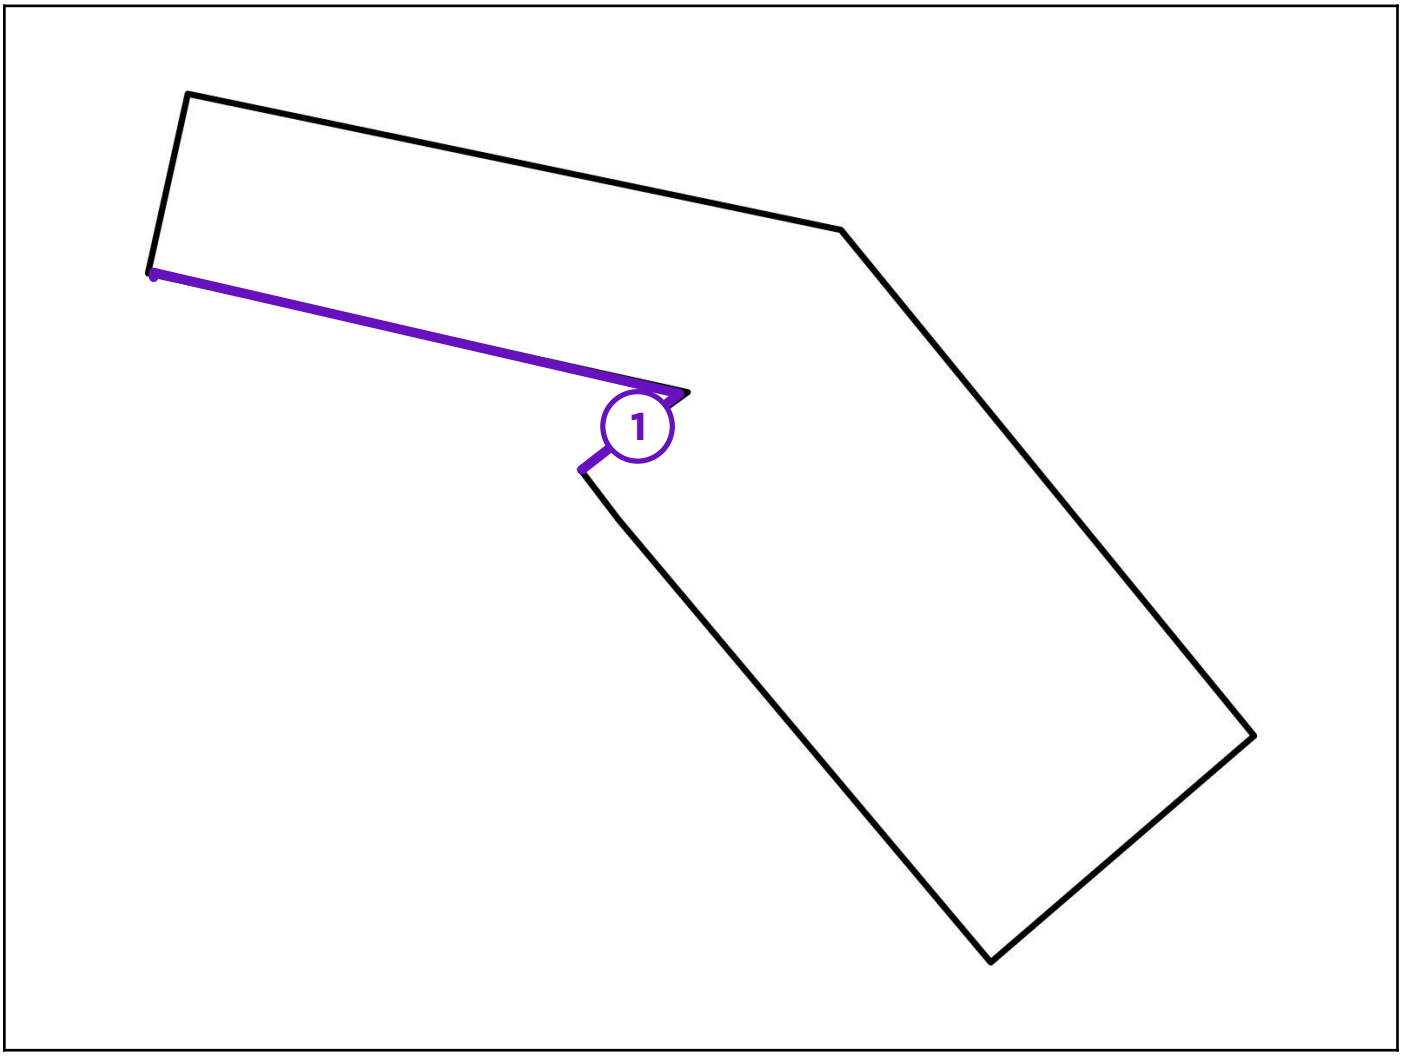
Plan 1.9: Crepi

Beschrijving	Type	Actie
1. Crepi	Advies	-

Crepi is aangebracht in 2016.

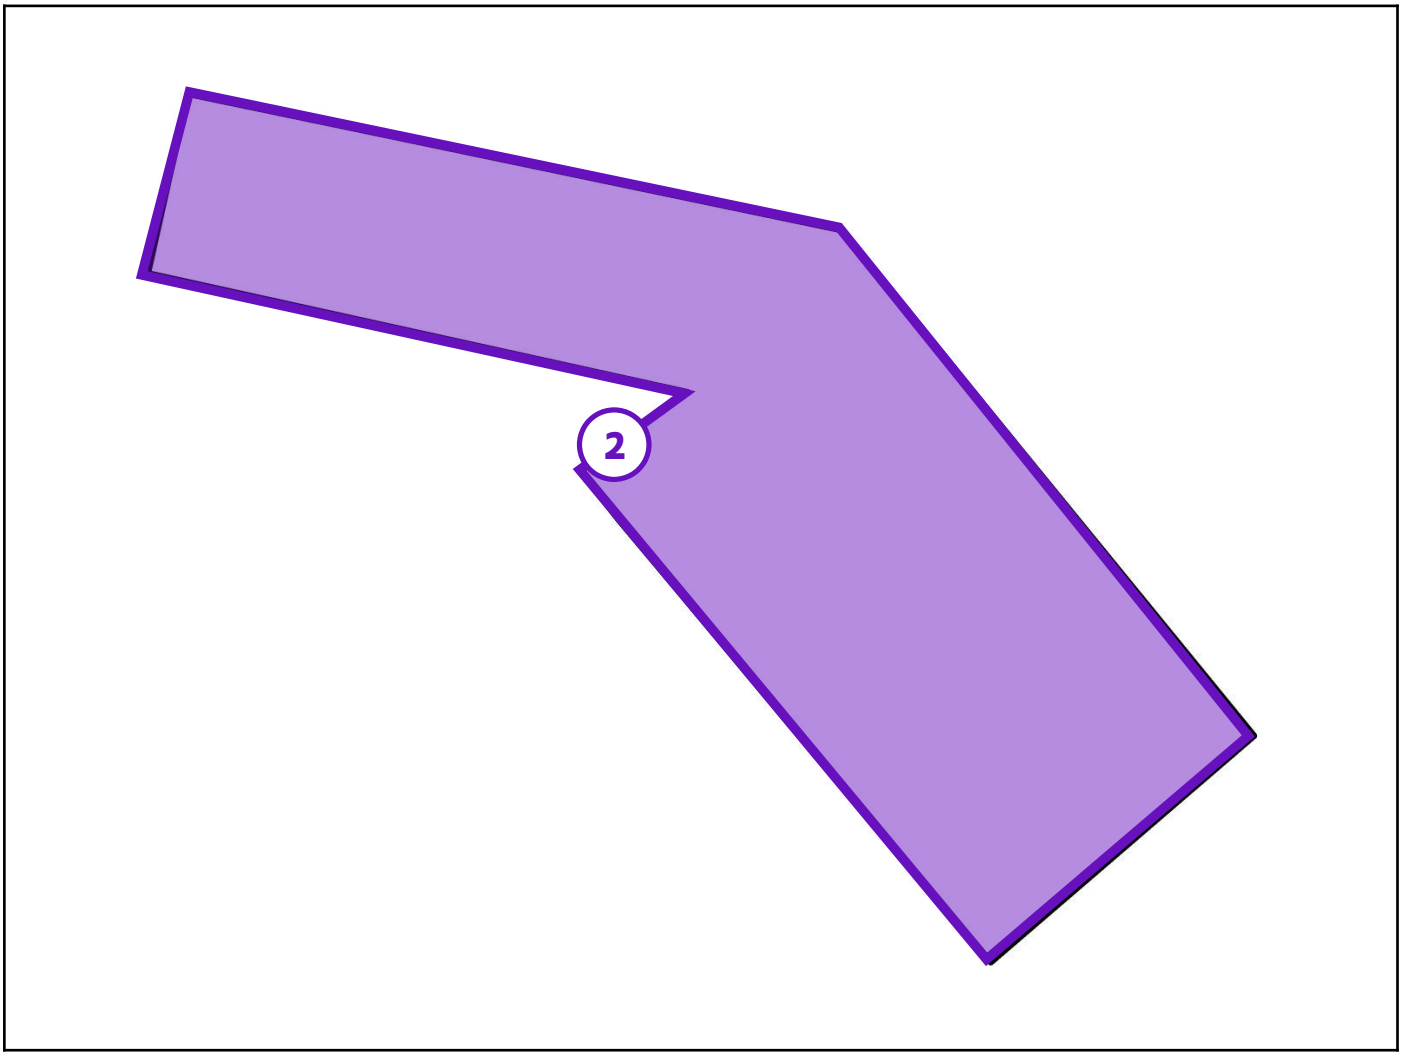
Plan 1.10: Dak + onderdak

Beschrijving	Type	Actie
2. Dak + onderdak	Advies	-

Dak en onderdak zijn volledig vernieuwd in 2015.

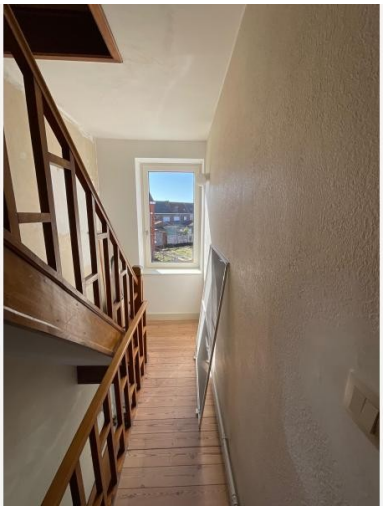
Fiche 3: Wanden

Geen asbest

Conclusie

#	Type	Referentie	Resultaat
3.1	Mengmonster	1. Wanden	Geen asbest

Beschrijving	Wanden
Omgeving	Binnen
Primaire drager	Binnenwand

Bindmiddel van materiaal	Gips - kalk
Gebondenheid op basis van bindmiddel	Niet-hechtgebonden
Hoeveelheid (oppervlakte - dikte - aantal)	• 275,00 m^2 - 1,00 cm - 1 stuk
Totaal volume	2,75 m^3
Identificatiemethode	Vaststelling met monstername
Destructieve handeling voor identificatie	Nee

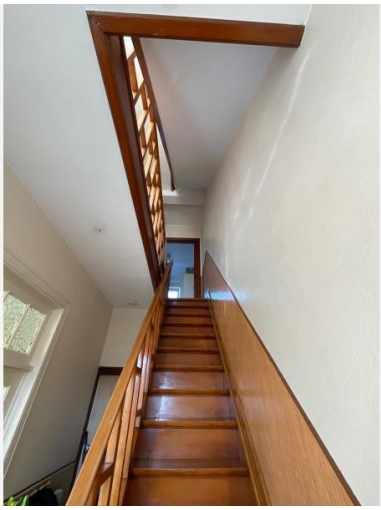
Fiche 4: Plafond

Geen asbest

Conclusie

#	Type	Referentie	Resultaat
4.1	Mengmonster	2. Plafond	Geen asbest

Beschrijving	Plafond
Omgeving	Binnen
Primaire drager	Plafond

Bindmiddel van materiaal	Gips - kalk
Gebondenheid op basis van bindmiddel	Niet-hechtgebonden
Hoeveelheid (oppervlakte - dikte - aantal)	• 150,00 m^2 - 1,00 cm - 1 stuk
Totaal volume	1,50 m^3
Identificatiemethode	Vaststelling met monstername
Destructieve handeling voor identificatie	Nee
