Asbestinventarisattest

J. Vander Vekenstraat 159, 1780 Wemmel

Attestnummer : **20261116-000075.000**
Uitgegeven op : **16.11.2026**
Geldig tot : **16.11.2031**

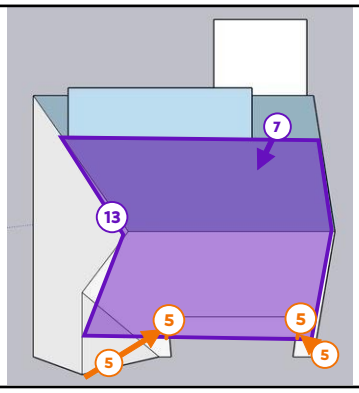
Plan 1.1: Dak

Beschrijving	Type	Actie
5. Gevel met cementleien	Asbestmateriaal	Verwijderen
7. Schoorsteen rookgaskanaal - beoordeling	Beperking	-
13. Geen onderdak aanwezig	Overige ruimte of materiaal	-

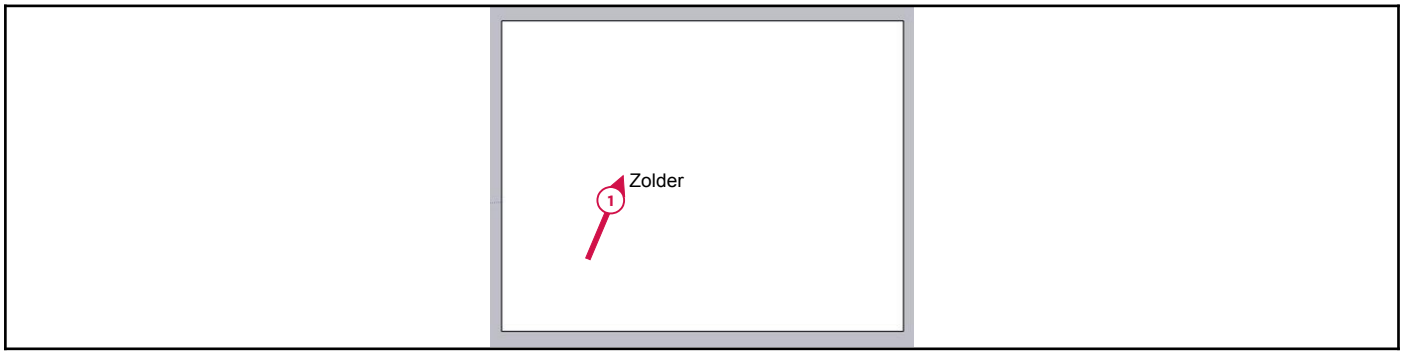
Plan 1.2: Zolder

Beschrijving	Type	Actie
1. Afval (plafondpanelen)	Asbestmateriaal	Dringend verwijderen

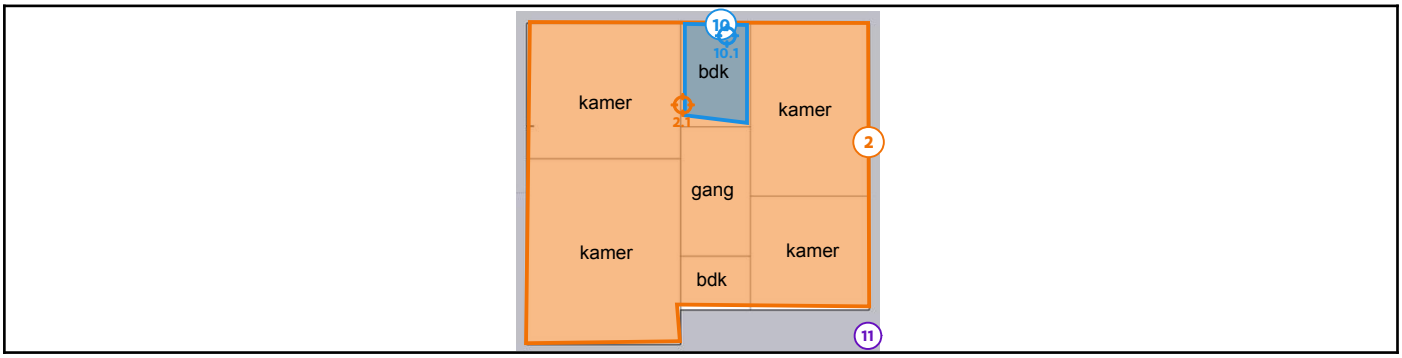
Plan 1.3: Eerste verdieping

Beschrijving	Type	Actie
2. Bekleding plafonds eerste	Asbestmateriaal	Verwijderen
2.1 Code: MM6	Puntmonster	-
10. Vinyl vloerbekleding badkamer	Geen asbest	-
10.1 Code: MM2	Puntmonster	-
11. Kit rond ramen	Overige ruimte of materiaal	-

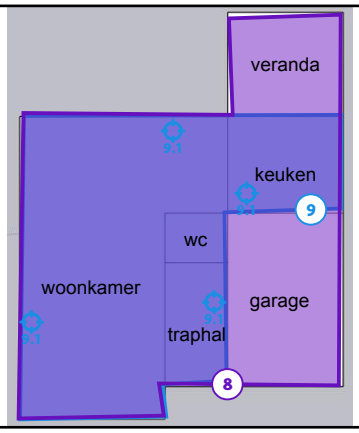
Plan 1.4: Gelijkvloerse verdieping

Beschrijving	Type	Actie
8. Vloertegels	Advies	-
9. Pleisterwerk plafonds	Geen asbest	-
9.1 Code: MM1	Mengmonster	-

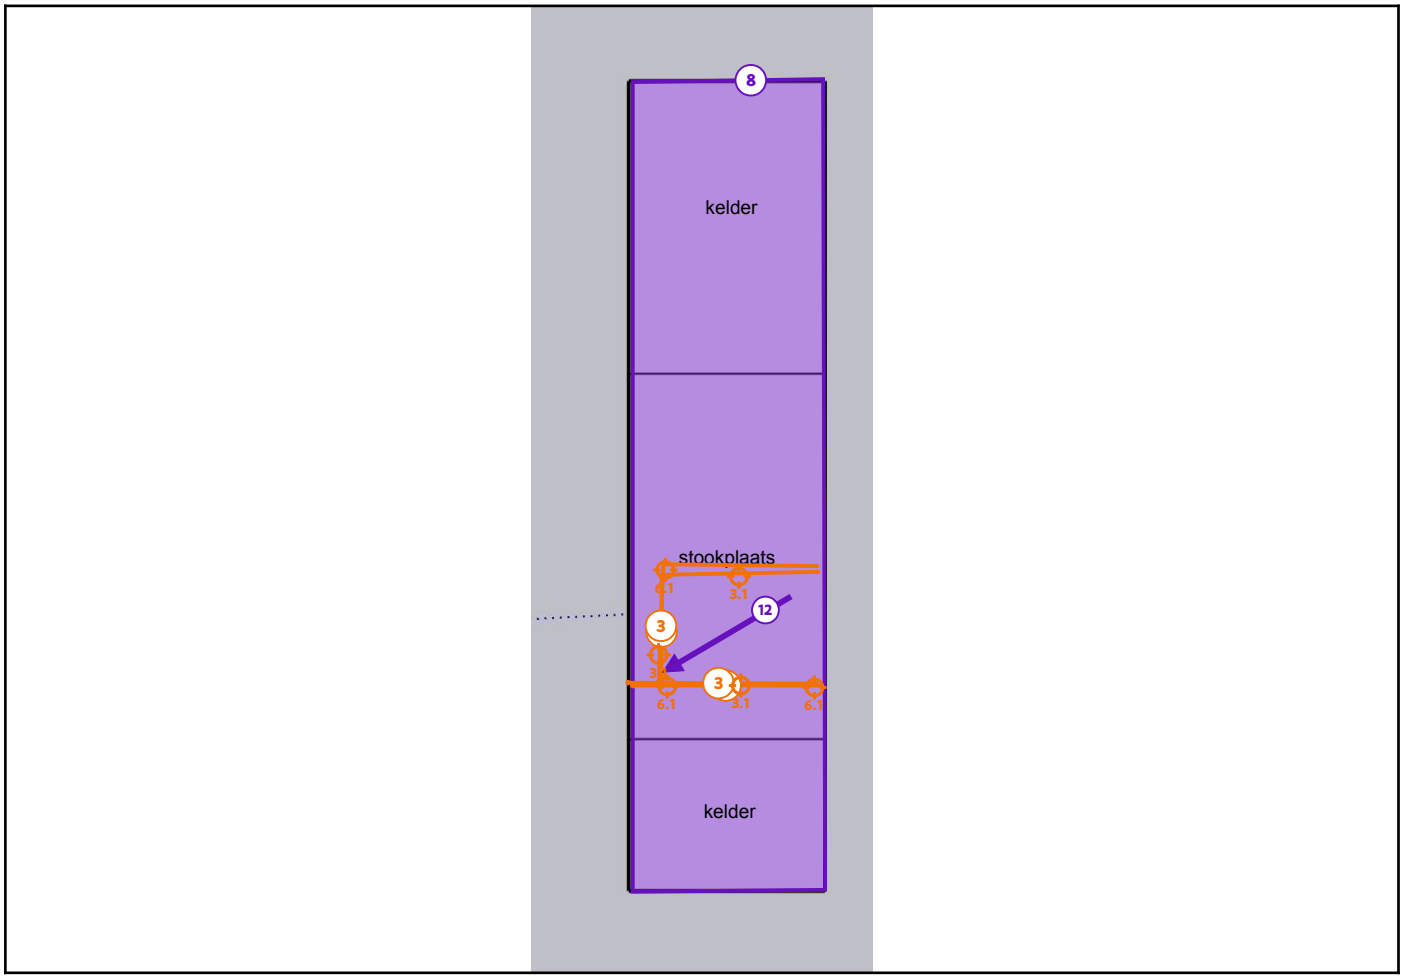
Plan 1.5: Kelder

Beschrijving	Type	Actie
3. Leidingisolatie in gips recht	Asbestmateriaal	Verwijderen
3.1 Code: MM4	Mengmonster	-
6. Leidingisolatie in gips bocht	Asbestmateriaal	Verwijderen
6.1 Code: MM3	Mengmonster	-
8. Vloertegels	Advies	-
12. CV-brander	Overige ruimte of materiaal	-

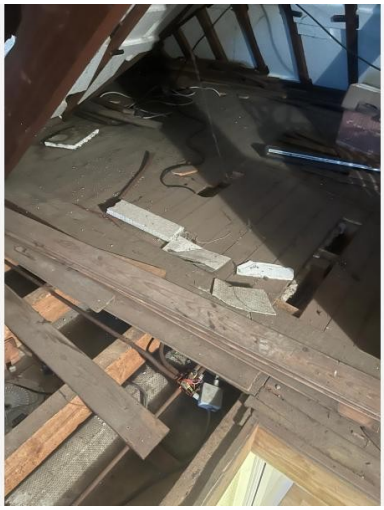
Fiche 1: Afval (plafondpanelen)

Asbestmateriaal - afvalstof

Dringend verwijderen

Beschrijving	Afval (plafondpanelen)
Type afvalstof	Betreft stock-voorraad of gedemonteerde asbestmaterialen
Aanwezige resten	Resten plafond
Omgeving	Binnen
Primaire drager	Schuin dak
Asbestmaterialen	• Dak- en gevelbekleding - Golfplaat
Bindmiddel van asbestmateriaal	Cement
Gebondenheid op basis van bindmiddel	Hecht
Hoeveelheid (gewicht - aantal)	• 20,00 kg - 1 stuk
Totaal gewicht	20,00 kg
Eenvoudig bereikbaar	Ja
Identificatiemethode	De asbestdeskundige beoordeelt het materiaal als asbestverdacht en dus asbesthoudend, en dit zonder monstername.
Opmerking	De hoeveelheid is een zo nauwkeurig mogelijke opmeting, waar evenwel kleine afwijkingen op mogelijk zijn.

- Verwijder het asbestafval.

- Eenvoudige handelingen: mag via doe-het-zelf of door werknemer(s) met opleidingsattest eenvoudige handelingen
  Deze toepassing mag door een aannemer die over een opleidingsattest eenvoudige handelingen beschikt of door een particulier (doe-het-zelver), verwijderd worden indien er geen verhoogd risico op vrijgave van asbestvezels (max. concentratie 0,01 vezels/cm3 - CODEX Art. VI.3-54) ontstaat en de toepassing voorafgaand wordt gefixeerd/bevochtigd. De individuele elementen moeten zonder machinale werktuigen (boormachine, slijpschijf, hogedrukreiniger,Ã¢ Â ⸸ Â¦) en zonder breken of gooien een voor een losgemaakt worden en dubbel en luchtdicht verpakt afgevoerd worden naar een erkend afvalpunt (recyclagepark). Daar moeten ze voorzichtig in de container voor asbestafval worden gelegd. Op het recyclagepark worden uitsluitend hechtgebonden asbestmaterialen aanvaard. Niet-hechtgebonden asbestmaterialen kunnen enkel bij een erkend asbestverwijderaar of asbestafvalverwerker worden aangeboden.

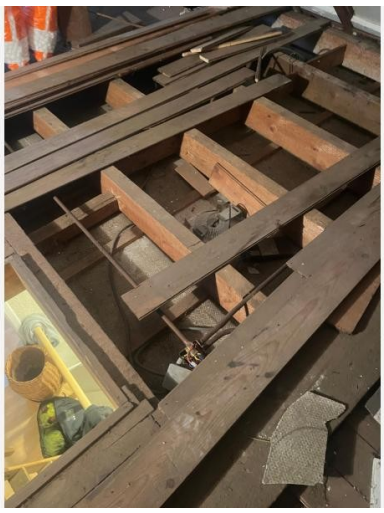
Fiche 2: Bekleding plafonds eerste

Asbestmateriaal

Eindbeoordeling materiaalrisico	Laag materiaalrisico en/of verlaagde kans op vezelvrijgave

Gebondenheid	Categorie 2: niet-hechtgebonden met matrix
Asbestsoort (vezeltype)	Alleen chrysotiel aanwezig
Asbestconcentratie	Hoog (>= 50%)
Afschermingsgraad van het gehele materiaal	Geheel of deels vrij aan de binnenlucht, maar geen contact met binnenluchtstromen
Toestand van het materiaal	Onbeschadigd, niet verweerd

#	Type	Referentie	Resultaat
2.1	Puntmonster	MM6	Chrysotiel

Beschrijving	Bekleding plafonds eerste
Omgeving	Binnen
Primaire drager	Plafond
Asbestmateriaal	Plaat, paneel, tablet - Calciumsilicaat (type Pical, type Promatect)
Bindmiddel van asbestmateriaal	Gips - kalk
Gebondenheid op basis van bindmiddel	Niet-hechtgebonden
Hoeveelheid (gewicht - aantal)	• 500,00 kg - 1 stuk
Totaal gewicht	500,00 kg
Eenvoudig bereikbaar	Ja
Bevestigingswijze	• Geschroefd
Identificatiemethode	Een monstername door de asbestdeskundige met laboanalyse door een asbestlabo.
Destructieve handeling voor identificatie	Nee
Opmerking	De hoeveelheid is een zo nauwkeurig mogelijke opmeting, waar evenwel kleine afwijkingen op mogelijk zijn. Deze platen werden enkel op de eerste verdieping aangetrofen (plafond). Voor een volledige uitsluitig van andere plaatsen is destructief onderzoek nodig

- Zorg voor een veilig beheer. Vermijd het beschadigen van het asbestmateriaal. Controleer de toestand jaarlijks op wijzigingen.

- Hermetische zone (erkend asbestverwijderaar)
  Deze toepassing mag uitsluitend door een erkende asbestverwijderaar via de methodiek van hermetische zone verwijderd worden omdat verwijdering via de methodiek van eenvoudige handelingen en/of couveusezakmethode niet toegelaten is. De verwijdering leidt automatisch tot een verhoogd risico op vrijgave van asbestvezels (maximale concentratie 0,01 vezels/cm - CODEX Art. VI.3-54). (Bron: CODEX - Art. VI.3-61.- par 1.).

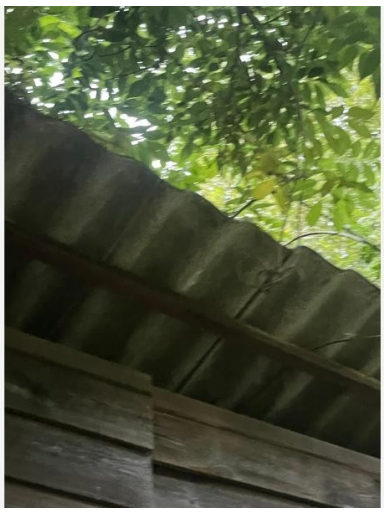
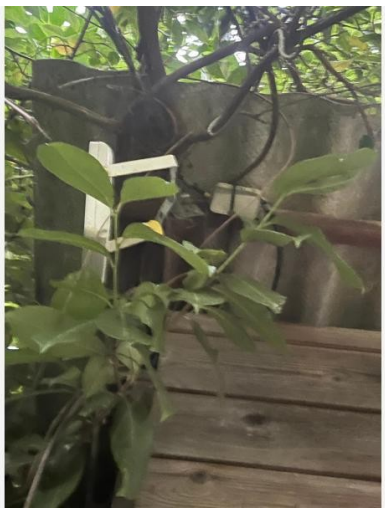
Fiche 4: Dak in golfplaten (cement)

Asbestmateriaal

Eindbeoordeling materiaalrisico	Verhoogd materiaalrisico en/of verhoogde kans op vezelvrijgave

Gebondenheid	Categorie 1: hechtgebonden in oorsprong
Asbestsoort (vezeltype)	Crocidoliet aanwezig
Asbestconcentratie	Laag (< 50%)
Afschermingsgraad van het gehele materiaal	Geheel of deels vrij aan de binnenlucht, maar geen contact met binnenluchtstromen
Toestand van het materiaal	Licht beschadigd, licht verweerd. Intacte calciumsilicaatplaat of materiaal met categorie 3-gebondenheid

Beschrijving	Dak in golfplaten (cement)
Omgeving	Buiten
Primaire drager	Schuin dak
Asbestmateriaal	Dak- en gevelbekleding - Golfplaat
Bindmiddel van asbestmateriaal	Cement
Gebondenheid op basis van bindmiddel	Hecht
Hoeveelheid (oppervlakte - aantal)	• 10,00 m^2 - 1 stuk
Totale oppervlakte	10,00 m^2
Eenvoudig bereikbaar	Ja
Bevestigingswijze	• Geklemd • Geschroefd
Identificatiemethode	De asbestdeskundige beoordeelt het materiaal als asbesthoudend, en dit zonder monstername.
Destructieve handeling voor identificatie	Nee
Opmerking	De hoeveelheid is een zo nauwkeurig mogelijke opmeting, waar evenwel kleine afwijkingen op mogelijk zijn.

- Verwijder dit asbestmateriaal zo snel mogelijk. Volg de toestand goed op.
- Hemelwater dat afspoelt van asbestcement daken of gevels kan asbestdeeltjes bevatten. Gebruik het enkel voor gesloten circuits (bv. spoelen toiletten). Reinig na het vervangen van het dak of de gevel de dakgoten en regenwaterput of -ton om asbesthoudend sediment of slib te verwijderen
- Voer bijkomende staalname(s) uit.

- Eenvoudige handelingen: mag via doe-het-zelf of door werknemer(s) met opleidingsattest eenvoudige handelingen
  Deze toepassing mag door een aannemer die over een opleidingsattest eenvoudige handelingen beschikt of door een particulier (doe-het-zelver), verwijderd worden indien er geen verhoogd risico op vrijgave van asbestvezels (max. concentratie 0,01 vezels/cm3 - CODEX Art. VI.3-54) ontstaat en de toepassing voorafgaand wordt gefixeerd/bevochtigd. De individuele elementen moeten zonder machinale werktuigen (boormachine, slijpschijf, hogedrukreiniger) en zonder breken of gooien een voor een losgemaakt worden en dubbel en luchtdicht verpakt afgevoerd worden naar een erkend afvalpunt (recyclagepark). Daar moeten ze voorzichtig in de container voor asbestafval worden gelegd. Op het recyclagepark worden uitsluitend hechtgebonden

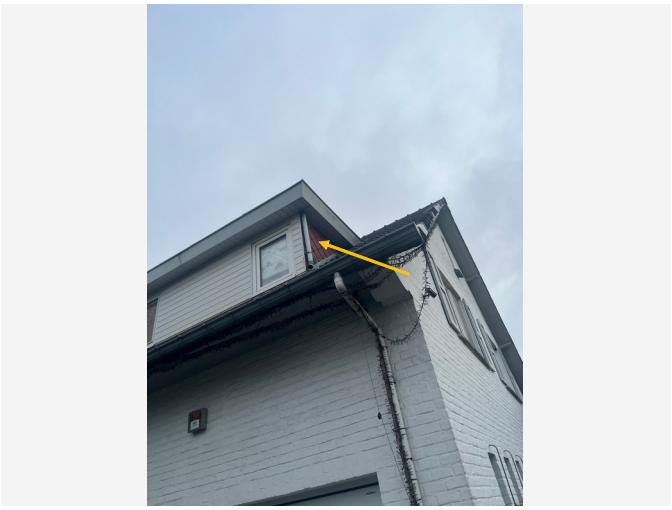
Fiche 5: Gevel met cementleien

Asbestmateriaal

Eindbeoordeling materiaalrisico	Verhoogd materiaalrisico en/of verhoogde kans op vezelvrijgave

Gebondenheid	Categorie 1: hechtgebonden in oorsprong
Asbestsoort (vezeltype)	Crocidoliet aanwezig
Asbestconcentratie	Laag (< 50%)
Afschermingsgraad van het gehele materiaal	Geheel of deels vrij aan de buitenlucht, maar geen contact met binnenlucht
Toestand van het materiaal	Matig beschadigd, matig verweerd

Beschrijving	Gevel met cementleien
Omgeving	Buiten
Primaire drager	Wand buitenschil
Asbestmateriaal	Dak- en gevelbekleding - Lei, shingle
Bindmiddel van asbestmateriaal	Cement
Gebondenheid op basis van bindmiddel	Hecht
Hoeveelheid (oppervlakte - aantal)	• 20,00 m^2 - 1 stuk
Totale oppervlakte	20,00 m^2
Eenvoudig bereikbaar	Ja
Bevestigingswijze	• Genageld, geniet
Identificatiemethode	De asbestdeskundige beoordeelt het materiaal als asbestverdacht en dus asbesthoudend, en dit zonder monstername. Motivatie: Er is een onderzoeksbeperking die monstername verhindert; De ruimte of het materiaal bevindt zich hoger dan 3,5 meter vanaf een vaste ondergrond.
Destructieve handeling voor identificatie	Nee
Opmerking	De hoeveelheid is een zo nauwkeurig mogelijke opmeting, waar evenwel kleine afwijkingen op mogelijk zijn.

- Verwijder dit asbestmateriaal zo snel mogelijk. Volg de toestand goed op.
- Hemelwater dat afspoelt van asbestcement daken of gevels kan asbestdeeltjes bevatten. Gebruik het enkel voor gesloten circuits (bv. spoelen toiletten). Reinig na het vervangen van het dak of de gevel de dakgoten en regenwaterput of -ton om asbesthoudend sediment of slib te verwijderen

- Eenvoudige handelingen: mag via doe-het-zelf of door werknemer(s) met opleidingsattest eenvoudige handelingen
  Deze toepassing mag door een aannemer die over een opleidingsattest eenvoudige handelingen beschikt of door een particulier (doe-het-zelver), verwijderd worden indien er geen verhoogd risico op vrijgave van asbestvezels (max. concentratie 0,01 vezels/cm3 - CODEX Art. VI.3-54) ontstaat en de toepassing voorafgaand wordt gefixeerd/bevochtigd. De individuele elementen moeten zonder machinale werktuigen (boormachine, slijpschijf, hogedrukreiniger,) en zonder breken of gooien een voor een losgemaakt worden en dubbel en luchtdicht verpakt afgevoerd worden naar een erkend afvalpunt (recyclagepark). Daar moeten ze voorzichtig in de container voor asbestafval worden gelegd. Op het recyclagepark worden uitsluitend hechtgebonden asbestmaterialen aanvaard. Niet-hechtgebonden asbestmaterialen kunnen enkel bij een erkend asbestverwijderaar of asbestafvalverwerker worden aangeboden.

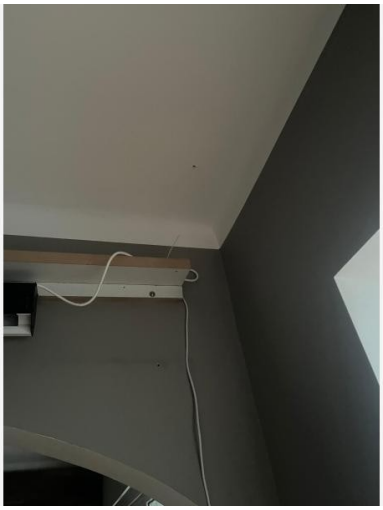
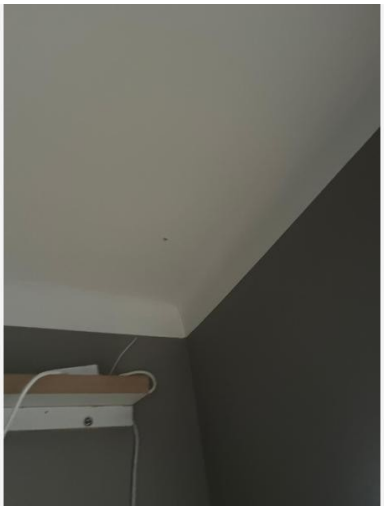
Fiche 9: Pleisterwerk plafonds

Geen asbest

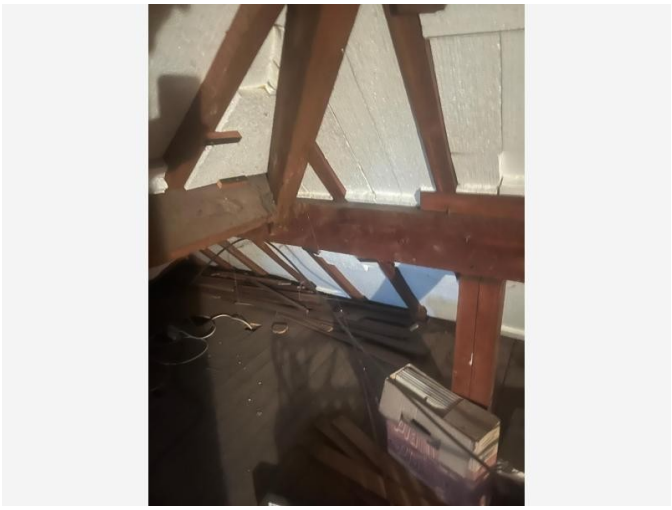
Beschrijving	Notitie	Terug te vinden op plannen
Fiche 13: Geen onderdak aanwezig	Het onderdak hetwelke toegankelijk was werd op 2 verschillende plaatsen nagekeken. Hierbij werd er geen onderdak vastgesteld.	Plan 1.1: Dak
Fiche 14: Lift	-	-
