Asbestinventarisattest

E. Lambrechtslaan 13/1, 1780 Wemmel

Attestnummer : **20240618-000004.000**
Uitgegeven op : **18.06.2024**
Geldig tot : **18.06.2034**

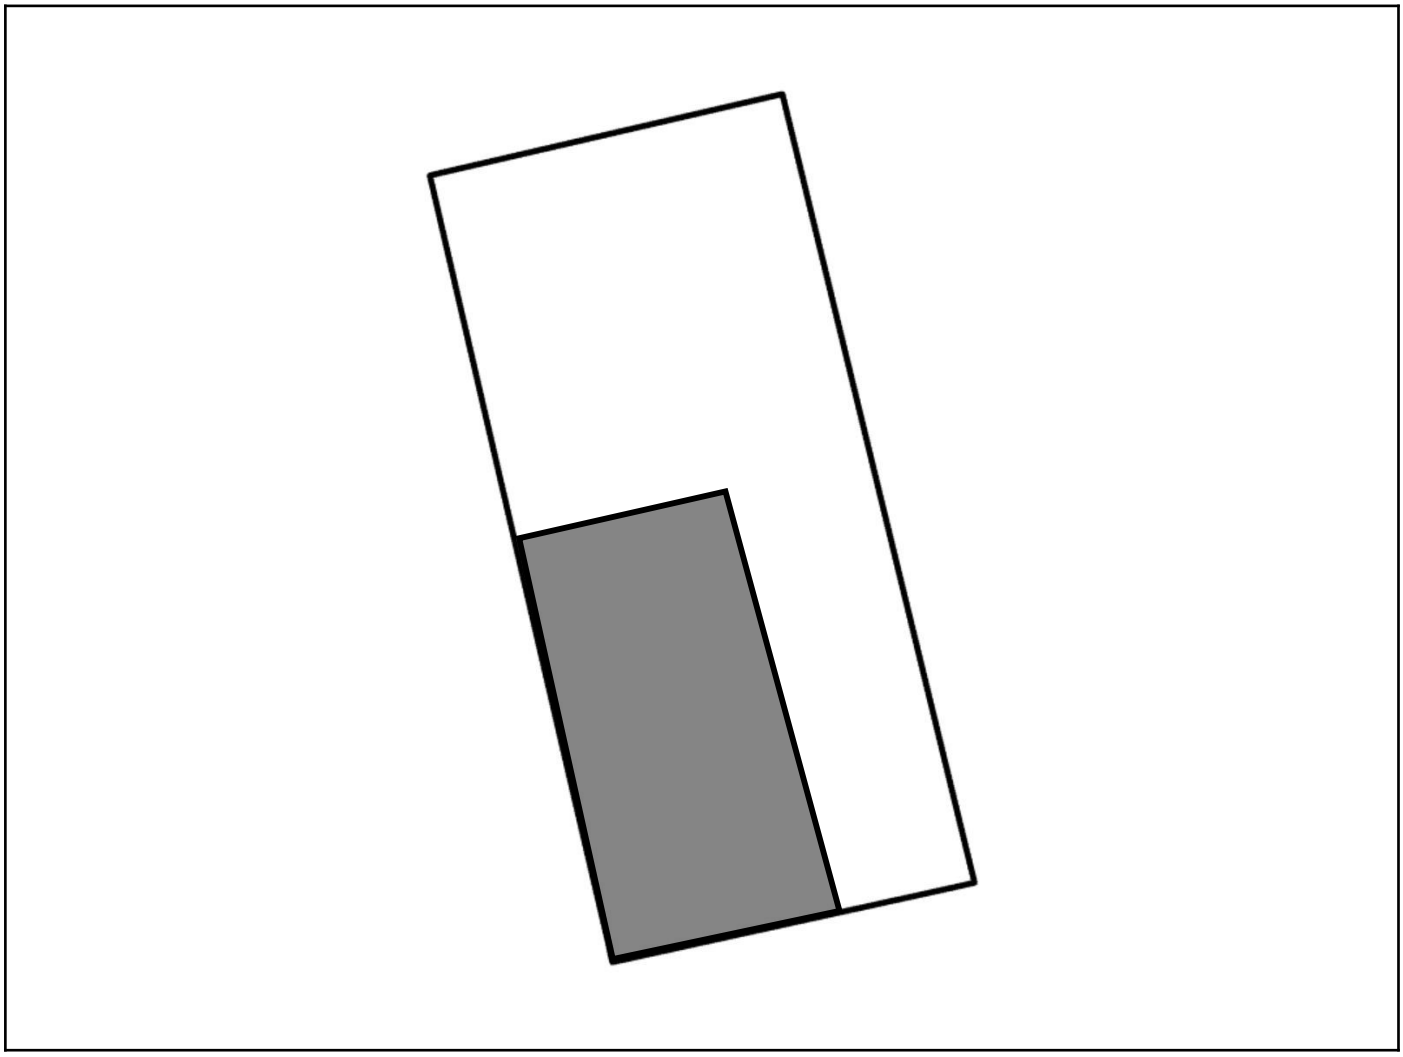
Plan 1.1: Hoofdgebouw plan

Beschrijving	Type	Actie
1. Beplating deur buiten	Asbestmateriaal	Zorgvuldig beheren
1.1 Code: MM3	Puntmonster	-
2. Pleistewerk plafond	Geen asbest	-
2.1 Code: MM2	Mengmonster	-
3. Pleisterwerk muur	Geen asbest	-
3.1 Code: MM1	Mengmonster	-
