Asbestinventarisattest

E. Lambrechtslaan 13/2, 1780 Wemmel

Attestnummer : **20240618-000003.000**
Uitgegeven op : **18.06.2024**
Geldig tot : **18.06.2034**

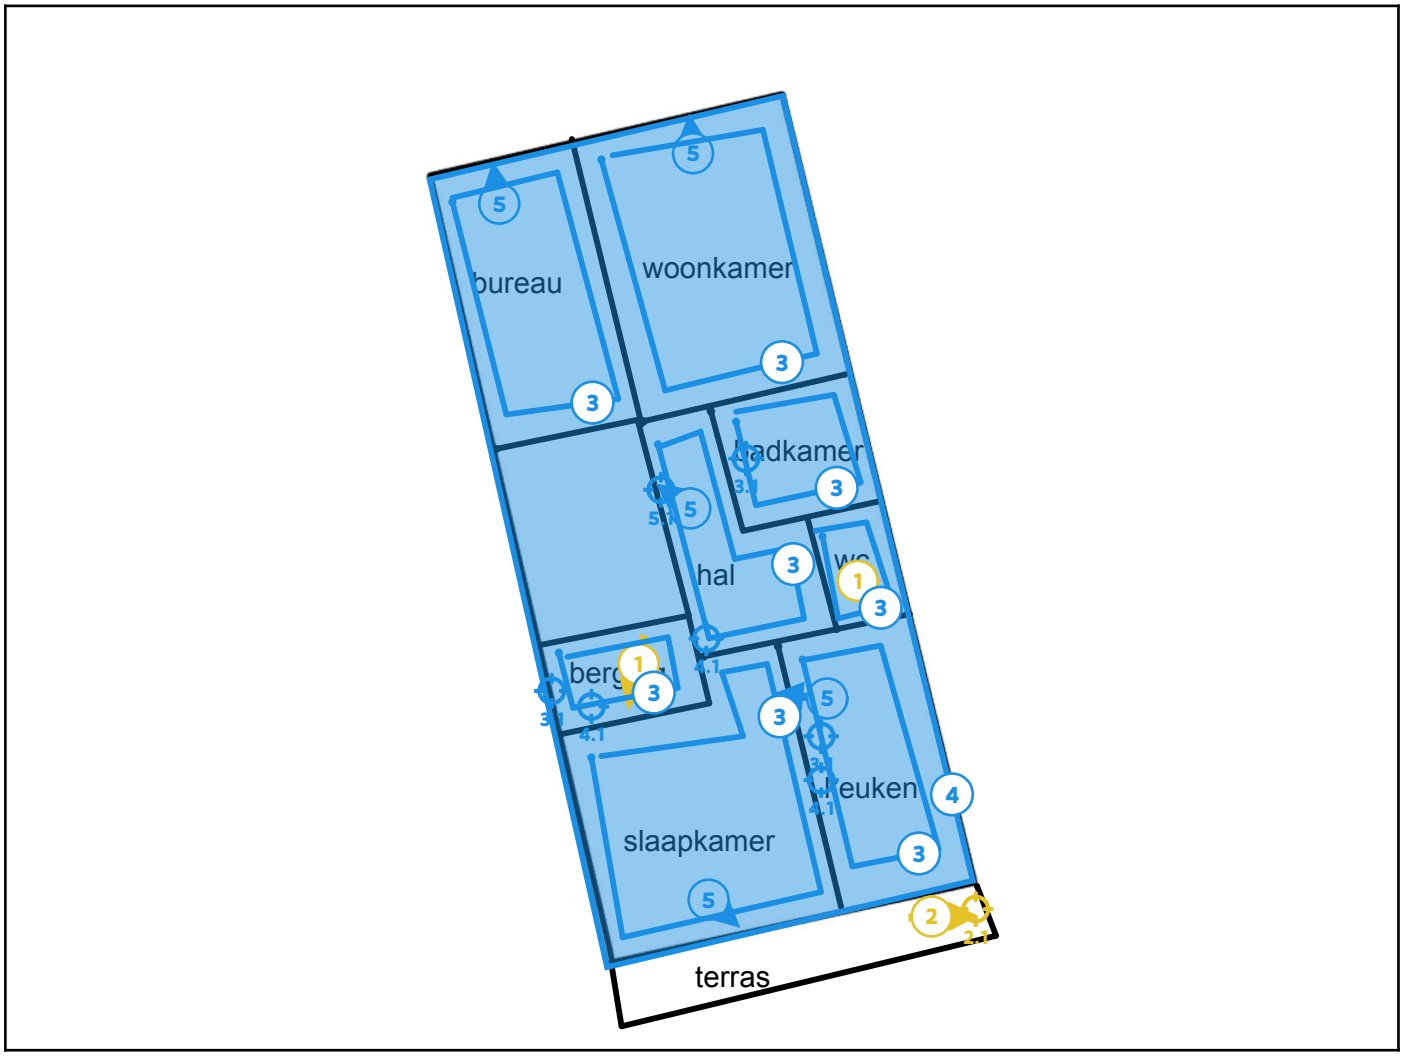
Plan 1.1: Hoofdgebouw plan

Beschrijving	Type	Actie
1. Bakkenlieten elektriciteitsuitrusting	Asbestmateriaal	Zorgvuldig beheren
2. Beplating kast buiten	Asbestmateriaal	Zorgvuldig beheren
2.1 Code: MM2	Puntmonster	-
3. Pleister muur	Geen asbest	-
3.1 Code: MM4	Mengmonster	-
4. Pleister plafond	Geen asbest	-
4.1 Code: MM3	Mengmonster	-

5. Pakking radiator	Geen asbest	-
5.1 Code: MM1	Puntmonster	-

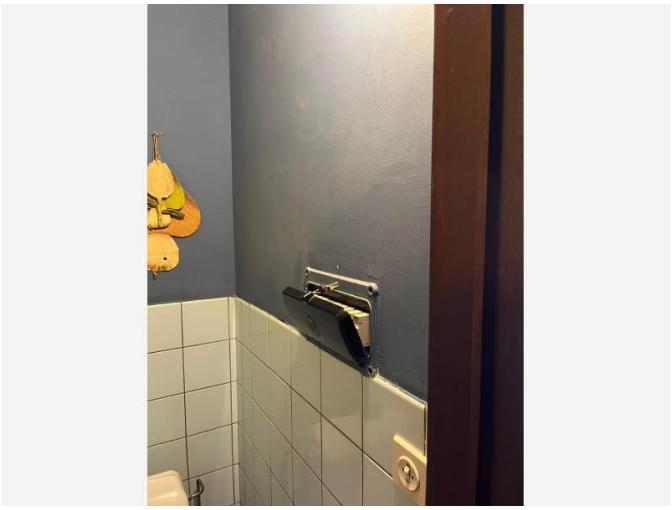
Fiche 1: Bakkenlieten elektriciteitsuitrusting

Asbestmateriaal

Het asbestmateriaal valt onder de mijlpaal van 2040.

Eindbeoordeling materiaalrisico	Zeer laag materiaalrisico en/of zeer lage kans op vezelvrijgave

Gebondenheid	Categorie 1: hechtgebonden in oorsprong
Asbestsoort (vezeltype)	Alleen chrysotiel
Asbestconcentratie	Laag (< 50%)
Afschermingsgraad van het gehele materiaal	Geheel of deels (ook) vrij aan de binnenlucht
Toestand van het materiaal	Onbeschadigd, niet verweerd

- Zorg voor een veilig beheer. Vermijd het beschadigen van het asbestmateriaal. Controleer de toestand jaarlijks op wijzigingen.

- Eenvoudige handelingen: mag via doe-het-zelf of door werknemer(s) met opleidingsattest eenvoudige handelingen
  Materiaal is in zeer hecht gebonden toestand en makkelijk in zijn geheel te verwijderen

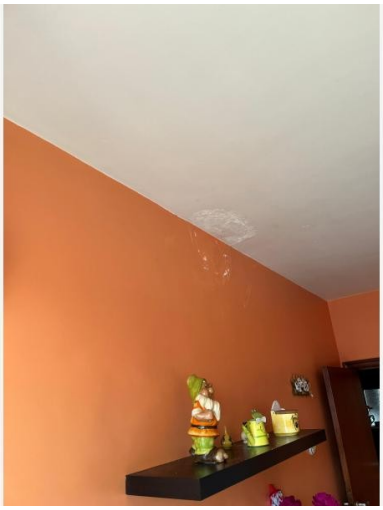
Fiche 4: Pleister plafond

Geen asbest

#	Type	Referentie	Resultaat
4.1	Mengmonster	MM3	Geen asbest
