Asbestinventarisattest

de Limburg Stirumlaan 244/1, 1780 Wemmel

Attestnummer : **20261124-000155.000**
Uitgegeven op : **24.11.2026**
Geldig tot : **Onbeperkt** (tenzij de toestand wijzigt)

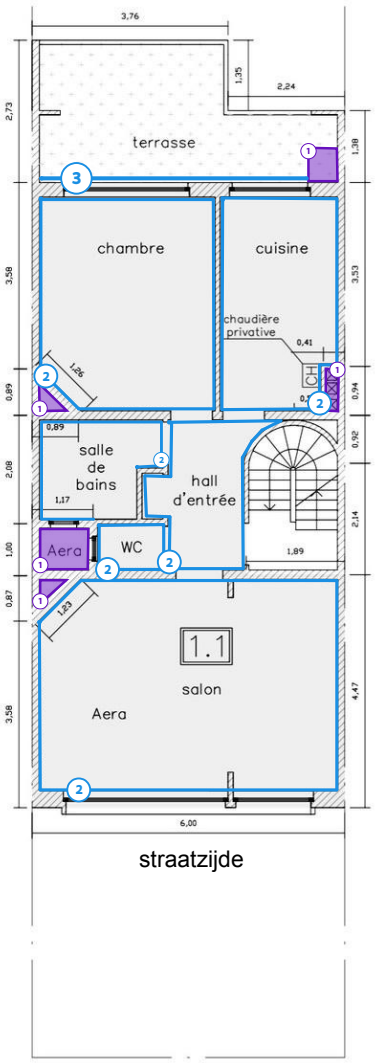
Plan 1.2: Appartement 1e verdieping

Beschrijving	Type	Actie
1. Omkastingen	Advies	-
2. Muurpleister appartement en kelderberging C3	Geen asbest	-

3. Crepi achtergevel	Geen asbest	-

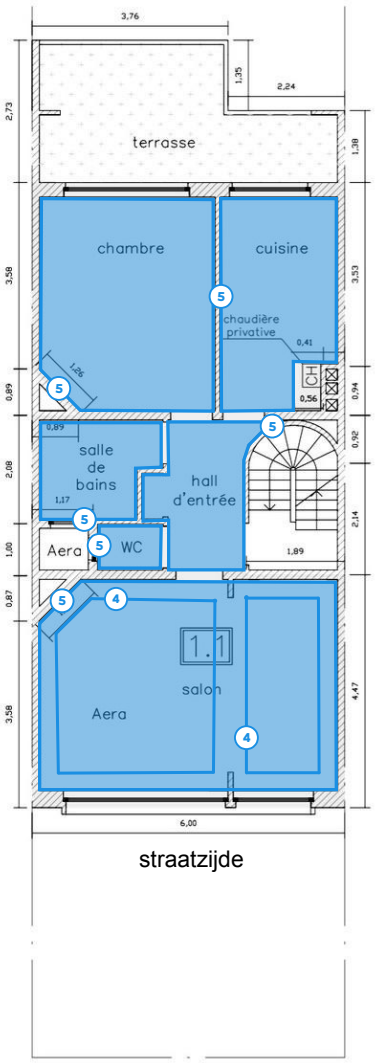
Plan 1.3: Appartement 1e verdieping plafonds

Beschrijving	Type	Actie
4. Sierlijsten plafonds salon	Geen asbest	-

5. Plafondpleister appartement en kelderberging C3	Geen asbest	-

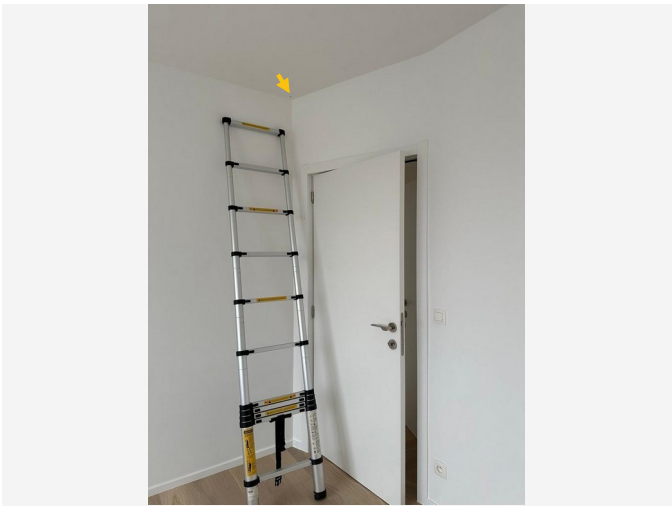
Fiche 2: Muurpleister appartement en kelderberging C3

Geen asbest

Conclusie

Beschrijving	Muurpleister appartement en kelderberging C3
Omgeving	Binnen
Primaire drager	Binnenwand
Bindmiddel van materiaal	Gips - kalk
Gebondenheid op basis van bindmiddel	Niet-hechtgebonden
Hoeveelheid (oppervlakte - dikte - aantal)	• 115,00 m^2 - 1,00 cm - 1 stuk
Totaal volume	1,15 m^3
Identificatiemethode	De asbestdeskundige gebruikt een bestaande laboanalyse als bewijsdocument met bevestiging door vaststelling en expertise.
Destructieve handeling voor identificatie	Nee
Opmerking	De staalresultaten van het appartement van de 2e verdieping (identieke constructie en gelijktijdige verbouwing) werden geëxtrapoleerd. Er is geen muurpleister aanwezig in de kelderberging. De hoeveelheid is slechts een schatting.

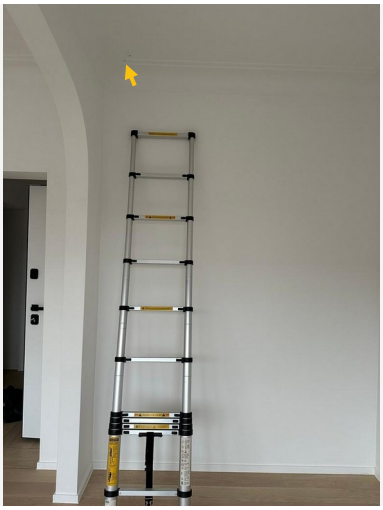
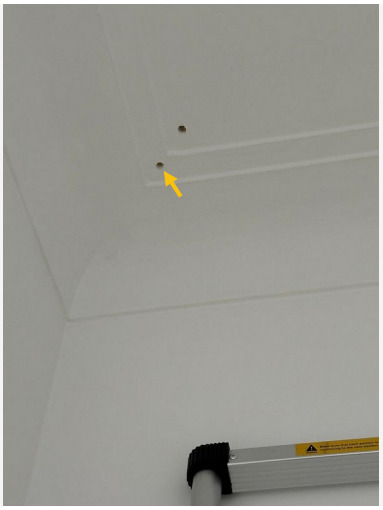
Fiche 4: Sierlijsten plafonds salon

Geen asbest

Conclusie

Beschrijving	Sierlijsten plafonds salon
Omgeving	Binnen
Primaire drager	Plafond
Bindmiddel van materiaal	Gips - kalk
Gebondenheid op basis van bindmiddel	Niet-hechtgebonden
Hoeveelheid (gewicht - aantal)	• 7,70 kg - 1 stuk
Totaal gewicht	7,70 kg
Identificatiemethode	De asbestdeskundige gebruikt een bestaande laboanalyse als bewijsdocument met bevestiging door vaststelling en expertise.
Destructieve handeling voor identificatie	Nee
Opmerking	De staalresultaten van het appartement van de 2e verdieping (identieke constructie en gelijktijdige verbouwing) werden geëxtrapoleerd. De hoeveelheid is slechts een schatting.

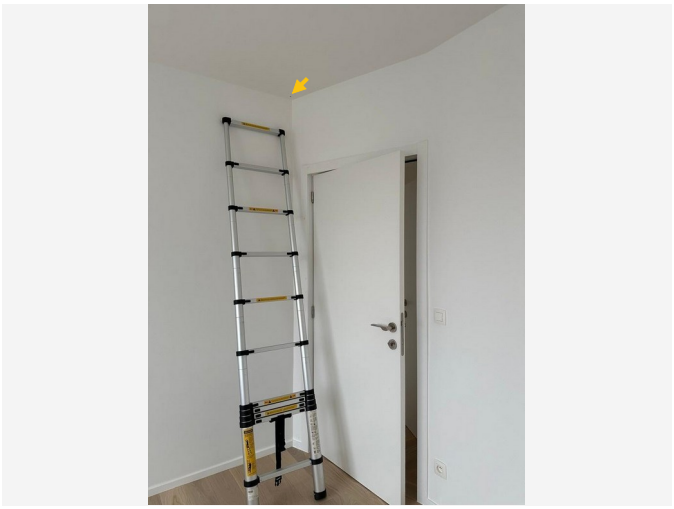
Fiche 5: Plafondpleister appartement en kelderberging C3

Geen asbest

Conclusie

Beschrijving	Plafondpleister appartement en kelderberging C3
Omgeving	Binnen
Primaire drager	Plafond
Bindmiddel van materiaal	Gips - kalk
Gebondenheid op basis van bindmiddel	Niet-hechtgebonden
Hoeveelheid (oppervlakte - dikte - aantal)	• 72,00 m^2 - 1,00 cm - 1 stuk
Totaal volume	0,72 m^3
Identificatiemethode	De asbestdeskundige gebruikt een bestaande laboanalyse als bewijsdocument met bevestiging door vaststelling en expertise.
Destructieve handeling voor identificatie	Nee
Opmerking	De staalresultaten van het appartement van de 2e verdieping (identieke constructie en gelijktijdige verbouwing) werden geëxtrapoleerd. Er is geen plafondpleister aanwezig in de kelderberging. De hoeveelheid is slechts een schatting.

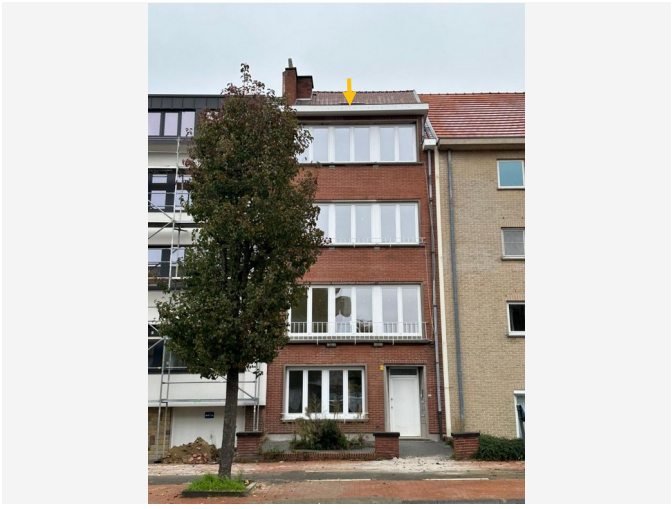
Beschrijving	Notitie	Terug te vinden op plannen
Fiche 9: Lift	Er is geen lift aanwezig in het inspectiegebied.	-
Fiche 10: Dakbedekking	De dakbedekking valt onder een ander inspectiegebied en wordt beschreven in het asbestattest van de gemeenschappelijke delen van het gebouw.	-
Fiche 11: Materialen onder de dakbedekking	De materialen onder de dakbedekking vallen onder een ander inspectiegebied en worden beschreven in het asbestattest van de gemeenschappelijke delen van het gebouw.	-
Fiche 12: Leidingisolatie	Er is geen leidingisolatie aanwezig in het inspectiegebied.	-
