Asbestinventarisattest

de Limburg Stirumlaan 244/3, 1780 Wemmel

Attestnummer : **20261124-000157.000**
Uitgegeven op : **24.11.2026**
Geldig tot : **Onbeperkt** (tenzij de toestand wijzigt)

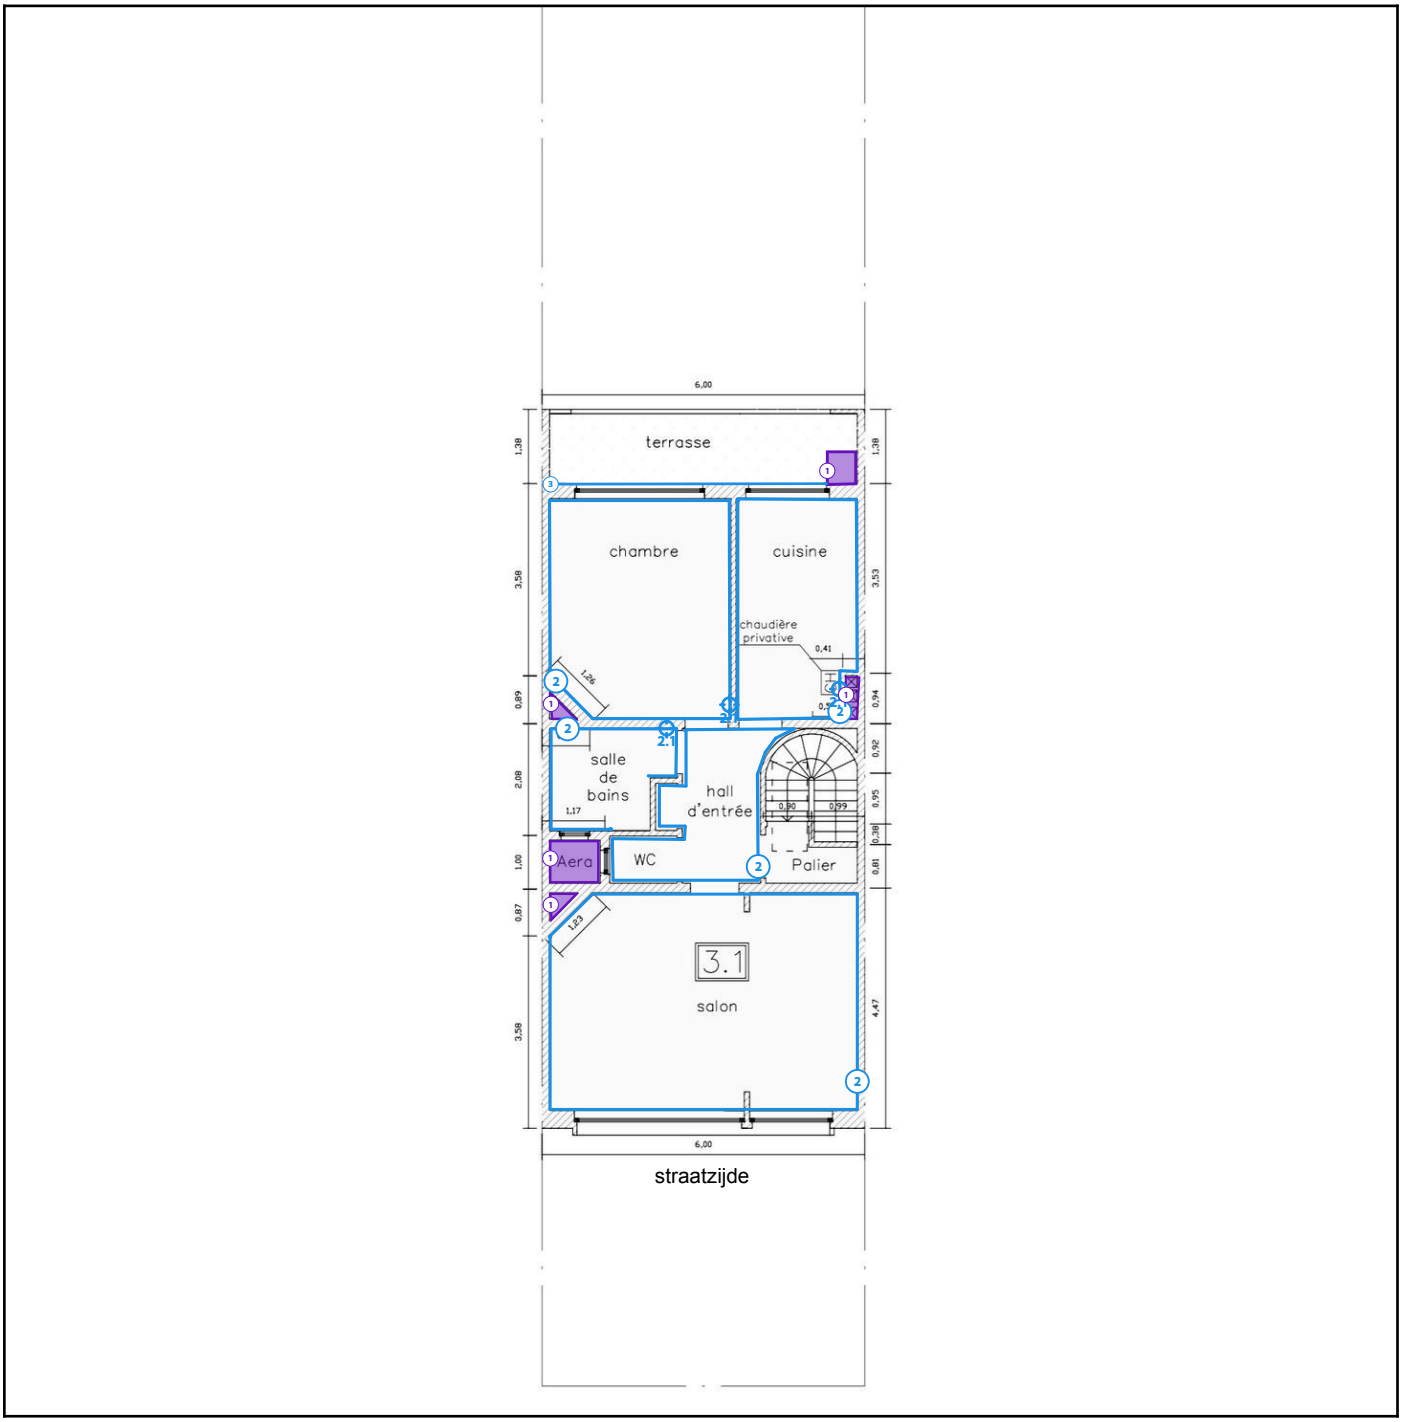
Plan 1.2: Duplex-appartement 3e verdieping

Beschrijving	Type	Actie
1. Omkastingen	Advies	-
2. Muurpleister appartement en kelderberging C1	Geen asbest	-

2.1 Code: MM05	Mengmonster	-
3. Crepi achtergevel	Geen asbest	-

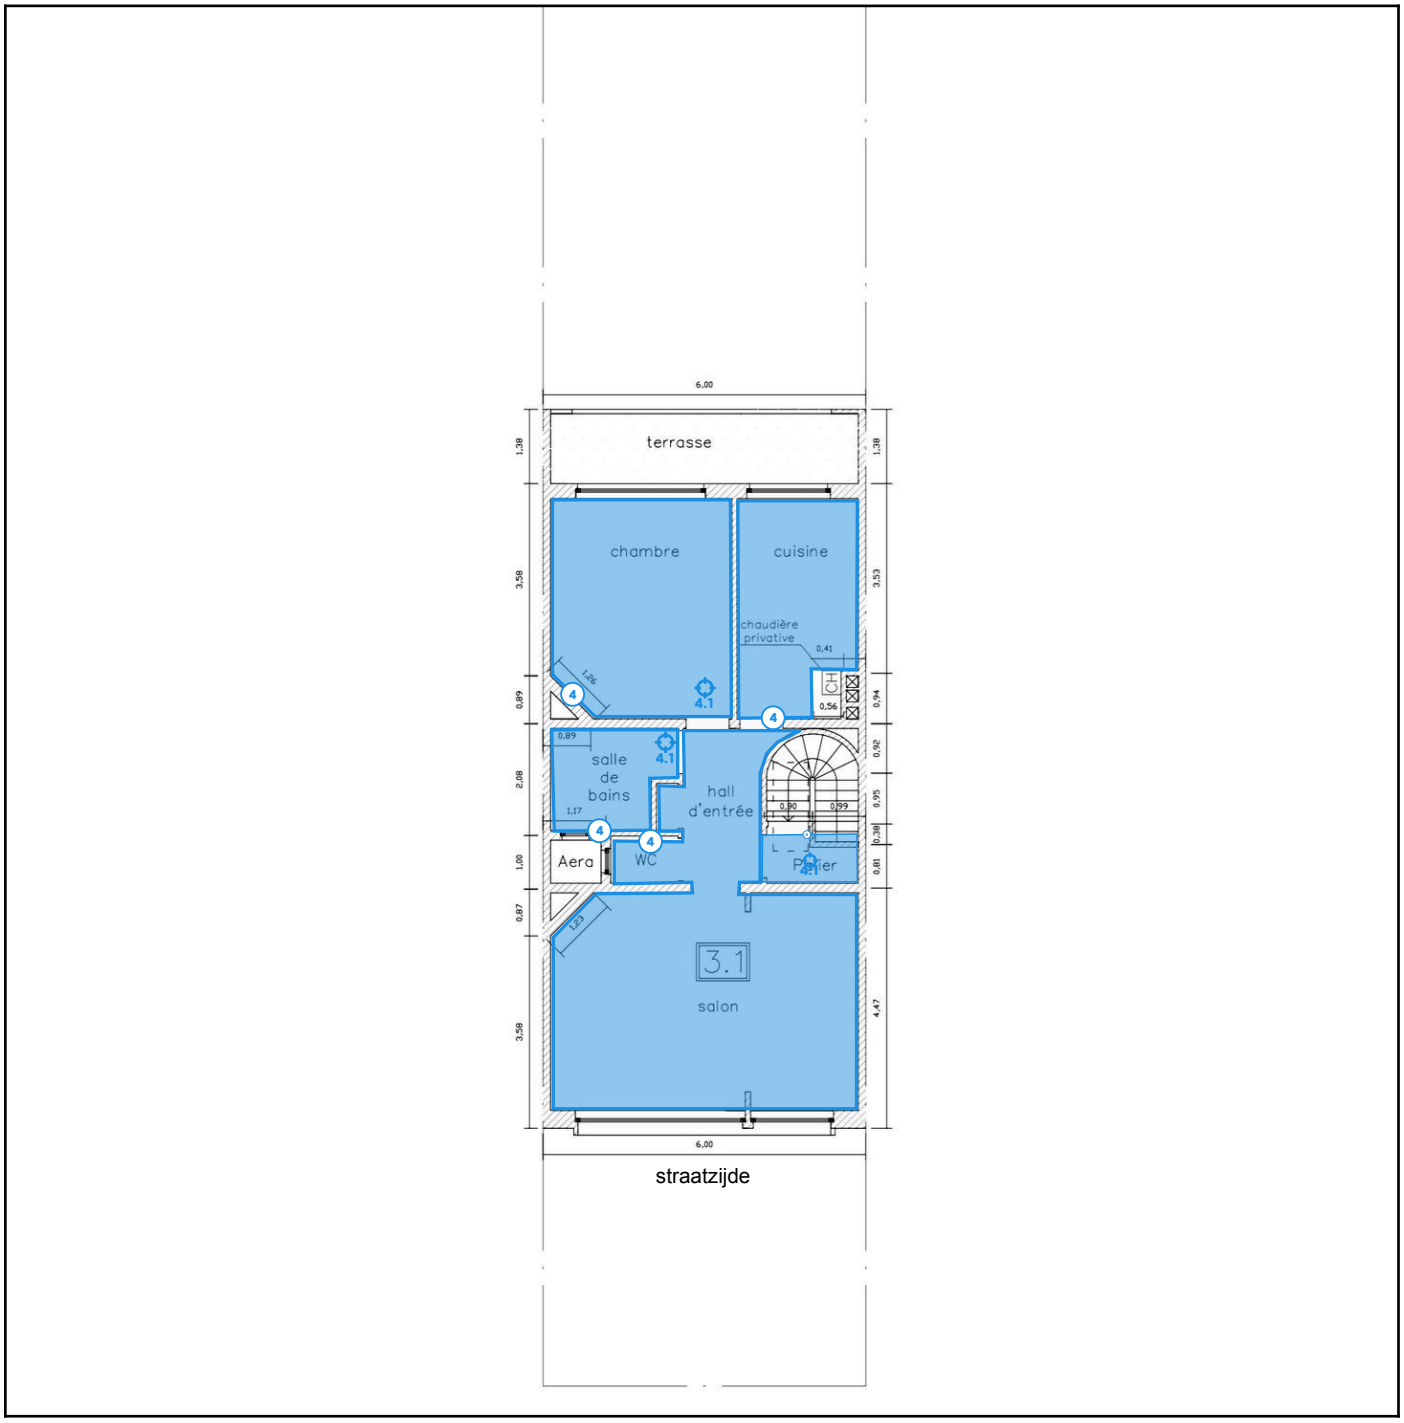
Plan 1.3: Duplex-appartement 3e verdieping plafonds

Beschrijving	Type	Actie
4. Plafondpleister appartement en kelderberging C1	Geen asbest	-
4.1 Code: MM06	Mengmonster	-

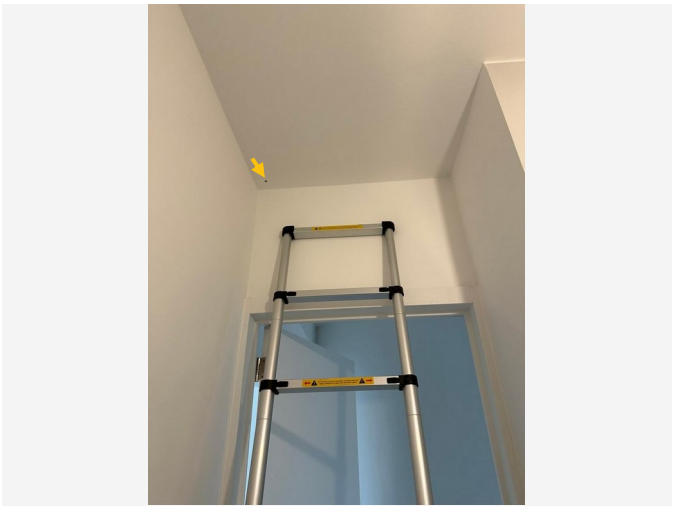
Fiche 4: Plafondpleister appartement en kelderberging C1

Geen asbest

#	Type	Referentie	Resultaat
4.1	Mengmonster	MM06	Geen asbest

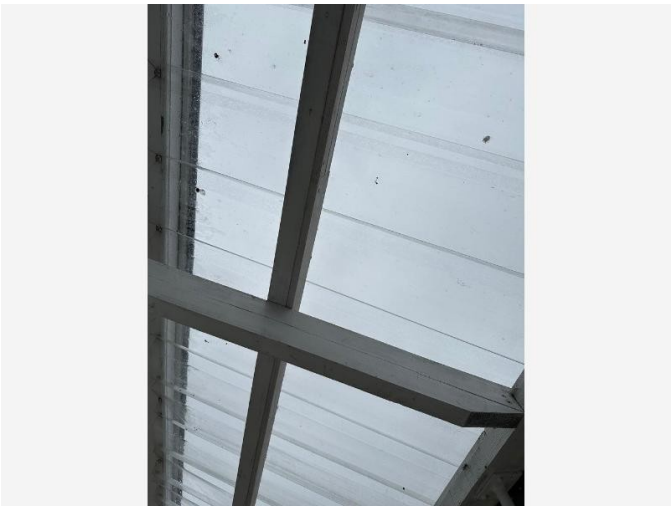
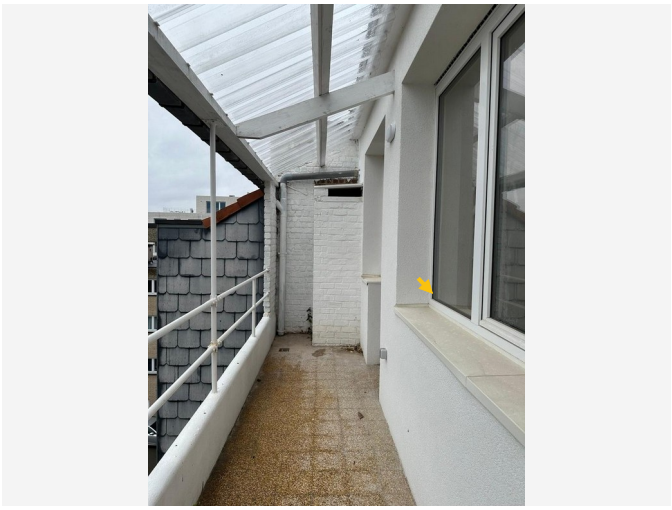
Beschrijving	Notitie	Terug te vinden op plannen
Fiche 5: Rookgaskanaal cv-ketel keuken	Het rookgaskanaal van de cv-ketel is vervaardigd uit kunststof (polypropyleen).	-
Fiche 6: Dakbedekking luifel terras	De dakbedekking van de luifel bestaat uit transparante PVC darmwandplaten en is niet asbestverdacht. De dakbedekking valt onder een ander inspectiegebied en wordt beschreven in het asbestattest van de gemeenschappelijke delen van het gebouw.	-
Fiche 7: Afdichtingsmateriaal ramen/deuren	Het afdichtsmateriaal tussen gevel&raam en tussen raam&glas is overal soepel en niet asbestverdacht.	-
Fiche 8: CV-ketel keuken	Het typeplaatje van de cv-ketel toont een productiejaar van 2026. Het toestel bevat bijgevolg geen asbestverdachte toepassingen.	-
