Asbestinventarisattest

de Limburg Stirumlaan 244/2, 1780 Wemmel

Attestnummer : **20261124-000156.000**
Uitgegeven op : **24.11.2026**
Geldig tot : **Onbeperkt** (tenzij de toestand wijzigt)

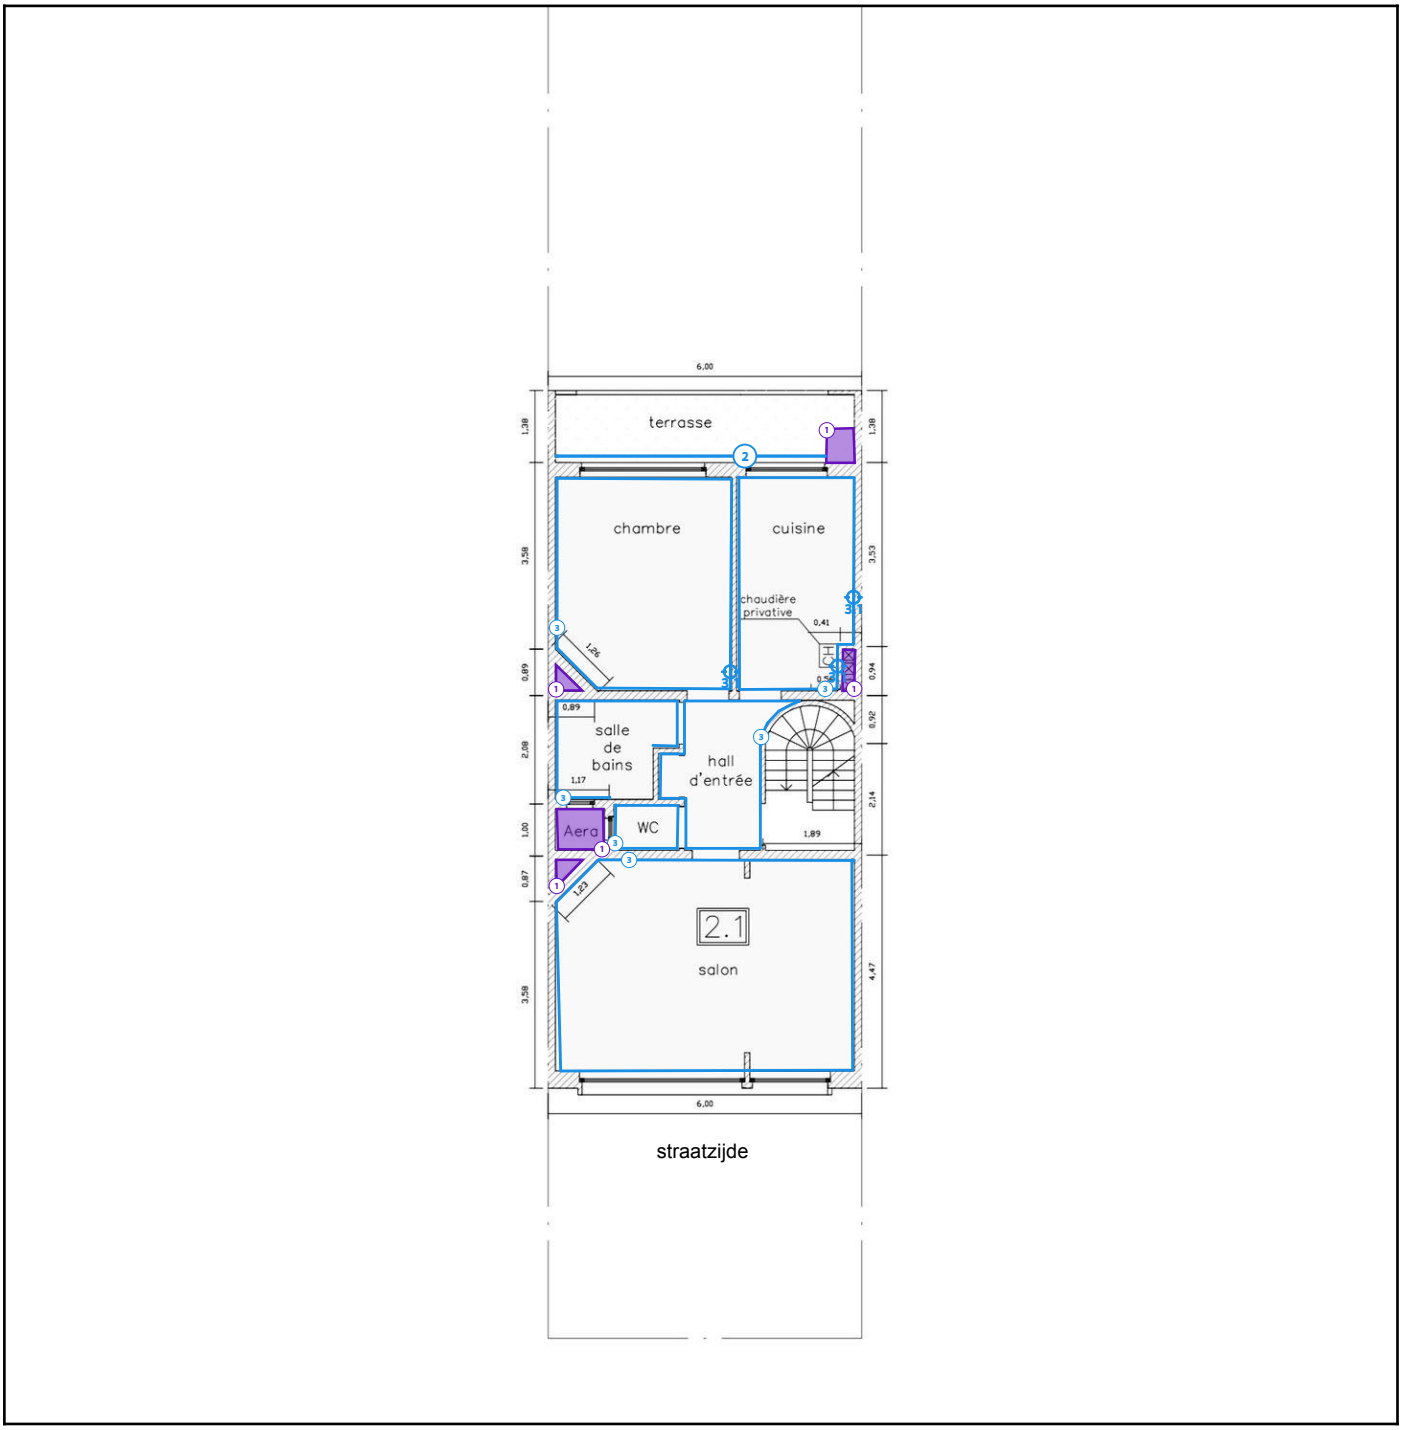
Plan 1.2: Appartement 2e verdieping

Beschrijving	Type	Actie
1. Omkastingen	Advies	-
2. Crepi achtergevel	Geen asbest	-

3. Muurpleister appartement en kelderberging C2	Geen asbest	-
3.1 Code: MM03	Mengmonster	-

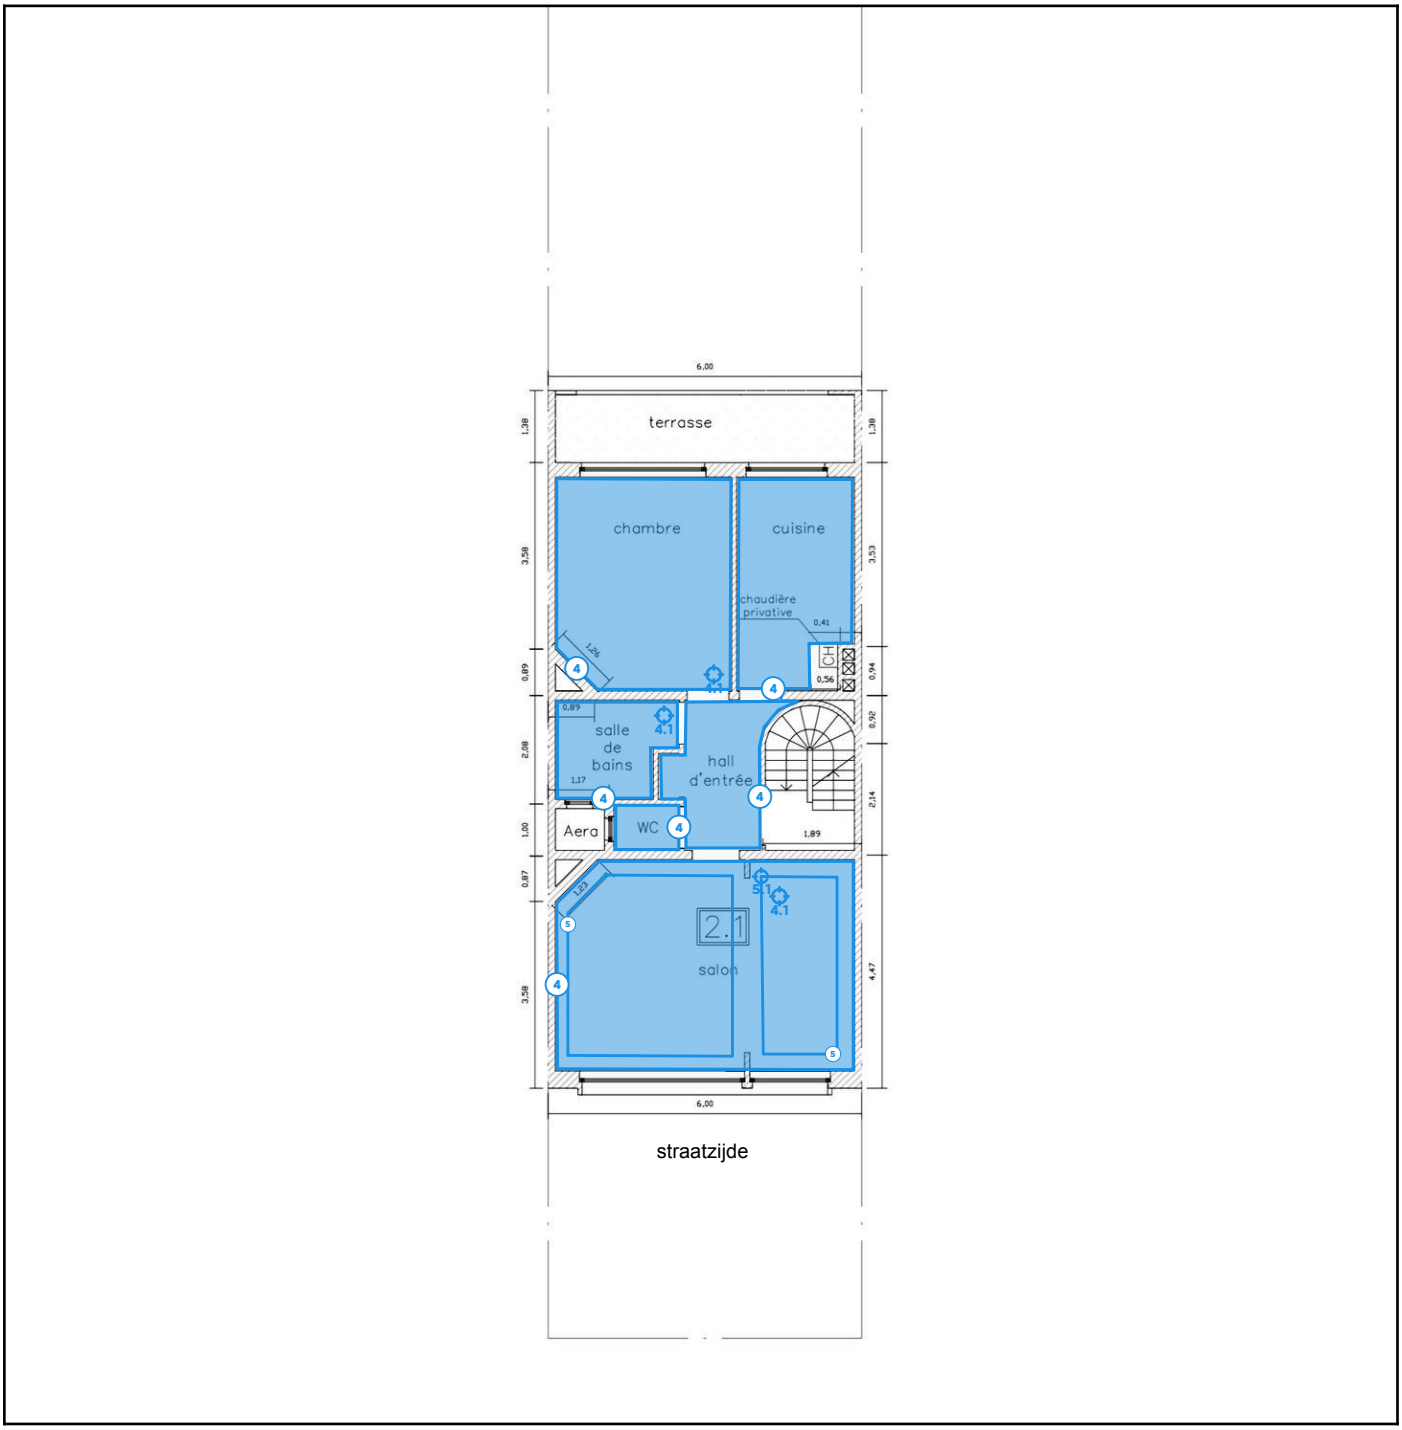
Plan 1.3: Appartement 2e verdieping plafonds

Beschrijving	Type	Actie
4. Plafondpleister appartement en kelderberging C2	Geen asbest	-
4.1 Code: MM04	Mengmonster	-

5. Sierlijsten plafonds salon	Geen asbest	-
5.1 Code: MM08	Puntmonster	-

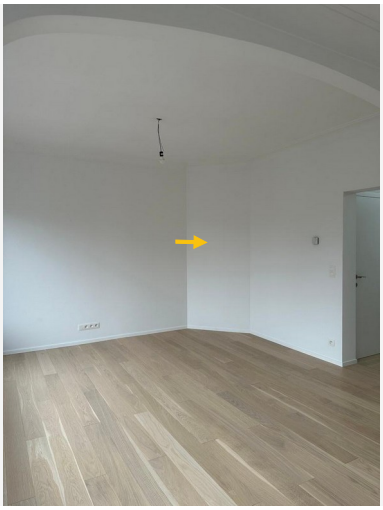
Fiche 1: Omkastingen

In de technische schachten en omkastingen kunnen nog oude asbesthoudende verluchtingsbuizen, afvoerbuizen, rookgaskanalen etc. aanwezig zijn. Deze behoren tot de gemeenschappelijke delen.

Basis voor advies	Beoordeling op basis van expertise, zonder een vaststelling door de asbestdeskundige.

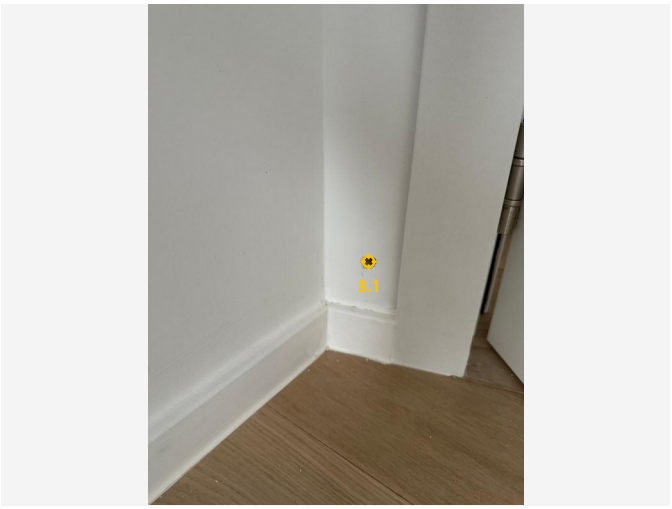
Fiche 3: Muurpleister appartement en kelderberging C2

Geen asbest

#	Type	Referentie	Resultaat
3.1	Mengmonster	MM03	Geen asbest

Beschrijving	Muurpleister appartement en kelderberging C2
Omgeving	Binnen
Primaire drager	Binnenwand
Bindmiddel van materiaal	Gips - kalk
Gebondenheid op basis van bindmiddel	Niet-hechtgebonden
Hoeveelheid (oppervlakte - dikte - aantal)	• 115,00 m^2 - 1,00 cm - 1 stuk
Totaal volume	1,15 m^3
Identificatiemethode	Een monstername door de asbestdeskundige met laboanalyse door een asbestlabo.
Destructieve handeling voor identificatie	Nee
Opmerking	Er werd een mengstaal van de muren genomen in het cv-ruimte, de keuken en de slaapkamer. Er is geen trappenhal aanwezig in het inspectiegebied. Er is geen muurpleister aanwezig in de kelderberging. De hoeveelheid is slechts een schatting.

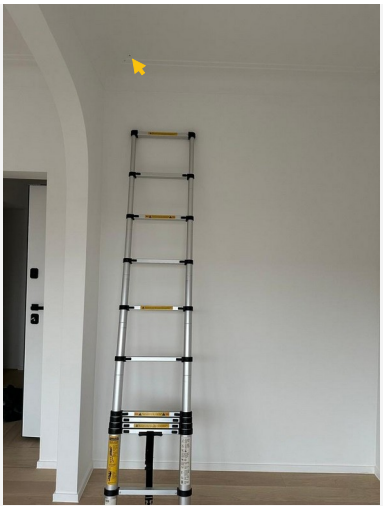
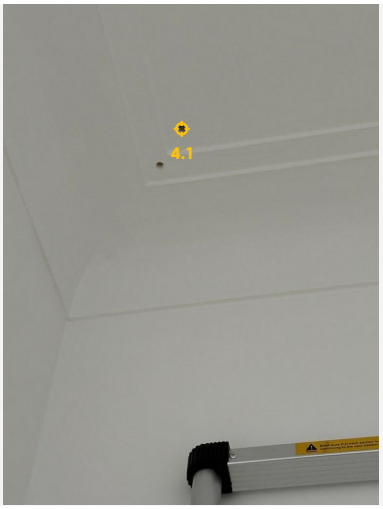
Fiche 4: Plafondpleister appartement en kelderberging C2

Geen asbest

#	Type	Referentie	Resultaat
4.1	Mengmonster	MM04	Geen asbest

Beschrijving	Plafondpleister appartement en kelderberging C2
Omgeving	Binnen
Primaire drager	Plafond
Bindmiddel van materiaal	Gips - kalk
Gebondenheid op basis van bindmiddel	Niet-hechtgebonden
Hoeveelheid (oppervlakte - dikte - aantal)	• 72,00 m^2 - 1,00 cm - 1 stuk
Totaal volume	0,72 m^3
Identificatiemethode	Een monstername door de asbestdeskundige met laboanalyse door een asbestlabo.
Destructieve handeling voor identificatie	Nee
Opmerking	Er werd een mengstaal van de plafonds genomen in het salon, de badkamer en de slaapkamer. Er is geen trappenhal aanwezig in het inspectiegebied. Het plafond van de cv-ruimte is bekleed met een MDF-plaat. Er is geen plafondpleister aanwezig in de kelderberging. De hoeveelheid is slechts een schatting.

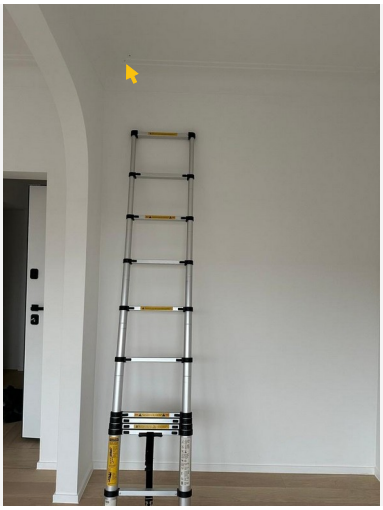
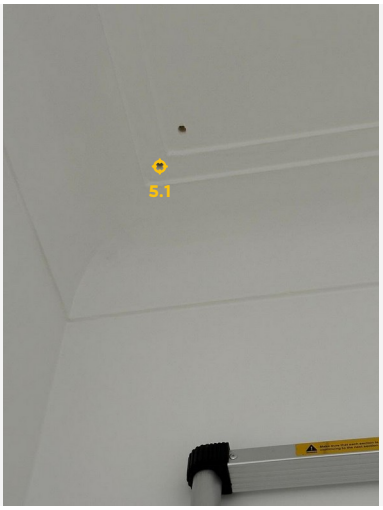
Fiche 5: Sierlijsten plafonds salon

Geen asbest

#	Type	Referentie	Resultaat
5.1	Puntmonster	MM08	Geen asbest

Beschrijving	Sierlijsten plafonds salon
Omgeving	Binnen
Primaire drager	Plafond
Bindmiddel van materiaal	Gips - kalk
Gebondenheid op basis van bindmiddel	Niet-hechtgebonden
Hoeveelheid (gewicht - aantal)	• 7,70 kg - 1 stuk
Totaal gewicht	7,70 kg
Identificatiemethode	Een monstername door de asbestdeskundige met laboanalyse door een asbestlabo.
Destructieve handeling voor identificatie	Nee
Opmerking	De hoeveelheid is slechts een schatting.
