Asbestinventarisatetest

Wolvertemsesteenweg 184, 1785 Merchtem

Attestnummer : 20241224-000116.000

Niet-asbestveilig

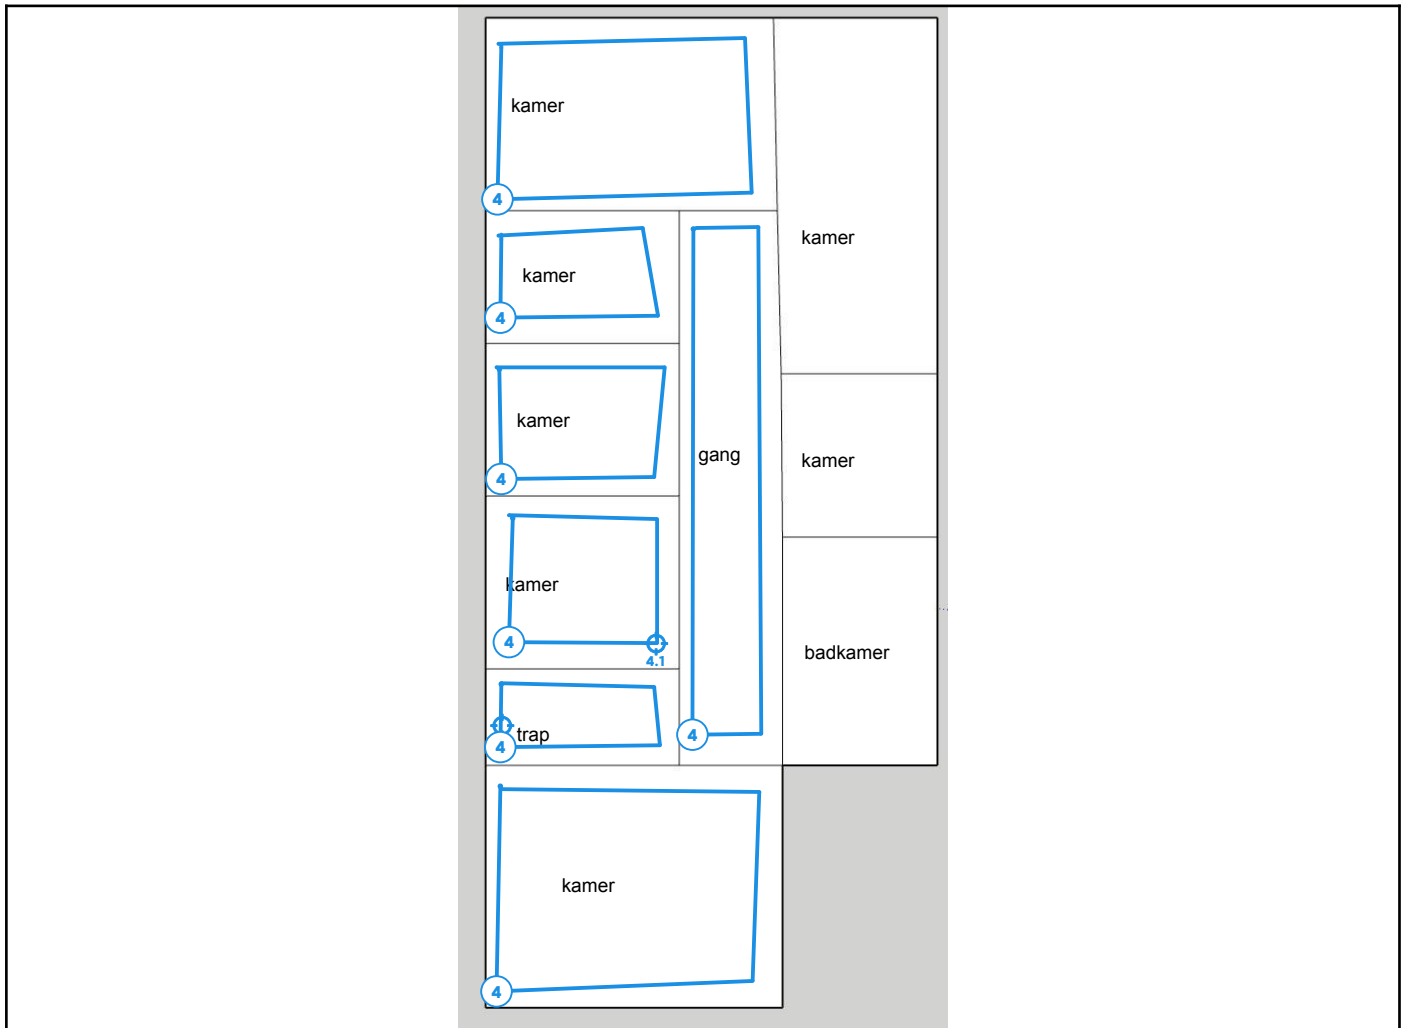
Plan 1.2: Eerste verdieping huis

Beschrijving	Type	Actie
4. Bepleistering op de muren	Geen asbest	-
4.1 Code: MM1	Mengmonster	-
