Asbestinventarisatetest

Schriekkouterbaan 20, 1860 Meise

Attestnummer : 20260421-000024.000

Uitgegeven op : 21.04.2026

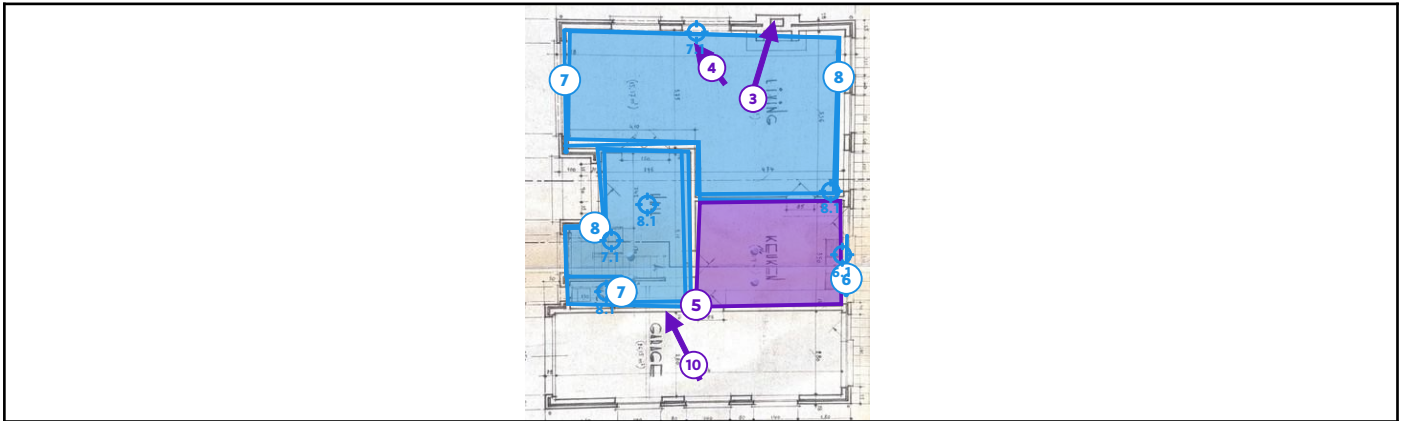
Plan 1.2: Gelijkvloerse verdieping

Beschrijving	Type	Actie
3. Schoorsteen rookgaskanaal	Beperking	-
4. Dichtingen gietijzeren radiatoren	Advies	-
5. Plafonds uit niet asbestverdacht materiaal	Advies	-
6. Kitramen (kader en glas)	Geen asbest	-
6.1 Code: MM1	Puntmonster	-
7. Pleisterwerk wanden	Geen asbest	-
7.1 Code: MM 5	Mengmonster	-
8. Pleisterwerk plafonds	Geen asbest	-
8.1 Code: MM 4	Mengmonster	-
10. CV-brander	Overige ruimte of materiaal	-

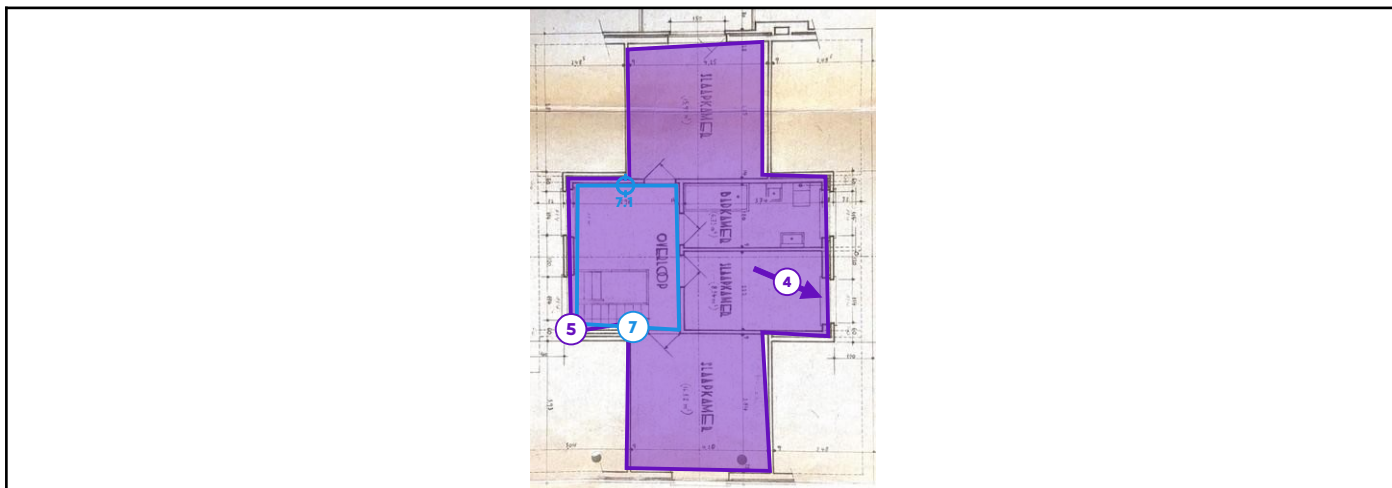
Plan 1.3: Eerste verdieping

Beschrijving	Type	Actie
4. Dichtingen gietijzeren radiatoren	Advies	-
5. Plafonds uit niet asbestverdacht materiaal	Advies	-
7. Pleisterwerk wanden	Geen asbest	-
7.1 Code: MM 5	Mengmonster	-

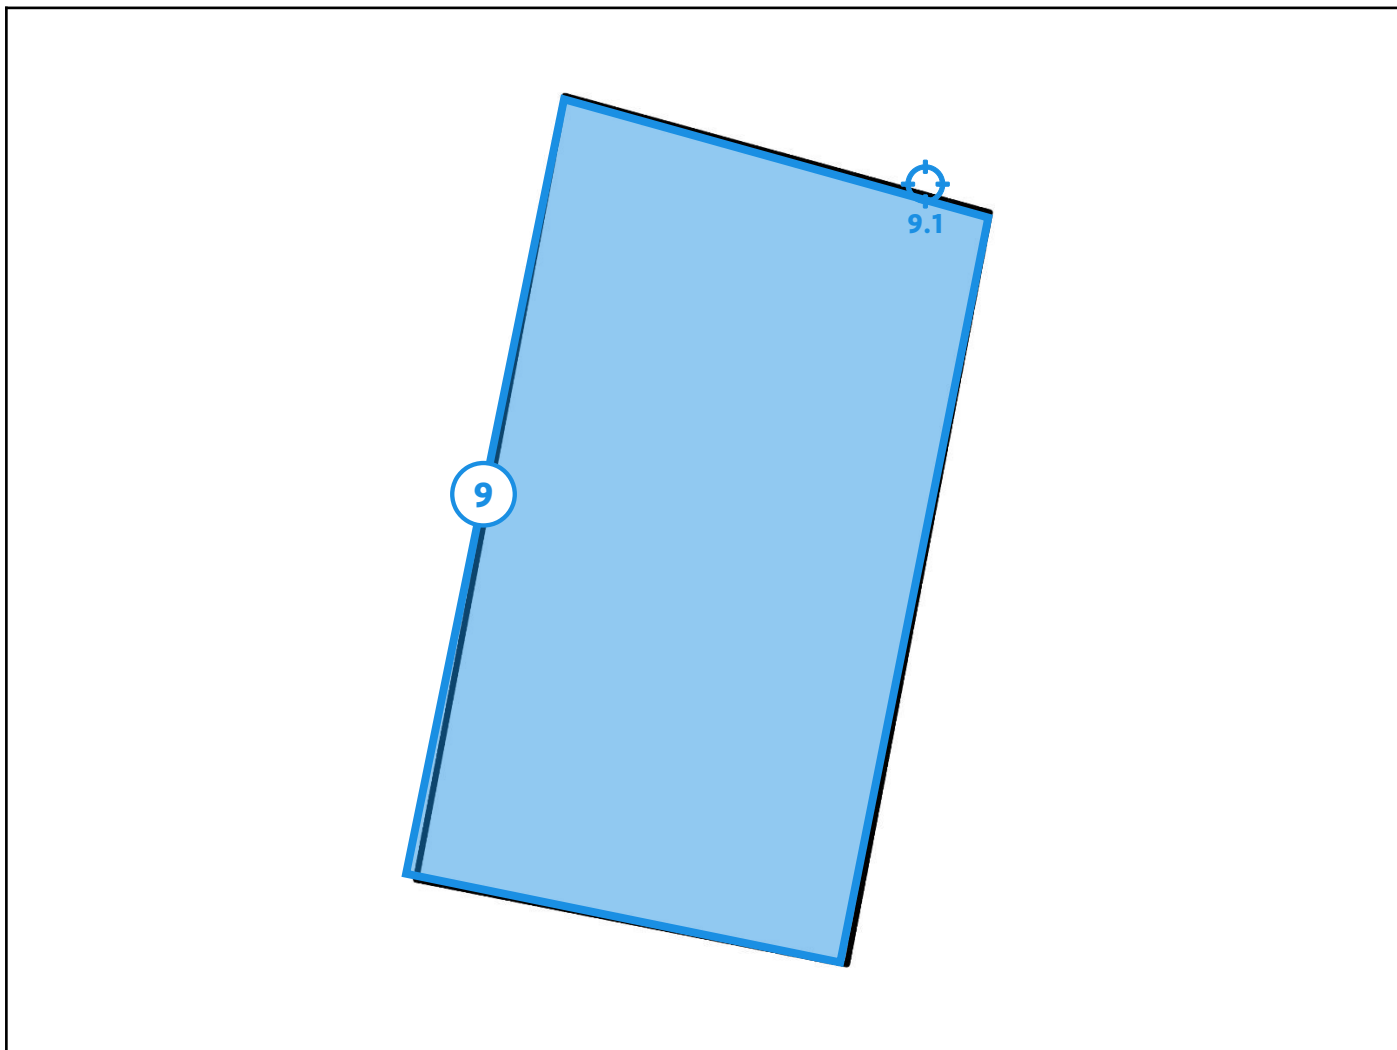
Plan 2.1: Tuinhuis

Beschrijving	Type	Actie
9. Roofing dakbedekking	Geen asbest	-
9.1 Code: MM2	Puntmonster	-
