Asbestinventarisatetest

Hof Te Hammelaan 2, 1785 Merchtem

Attestnummer : 20260311-000185.000

Uitgegeven op : 11.03.2026

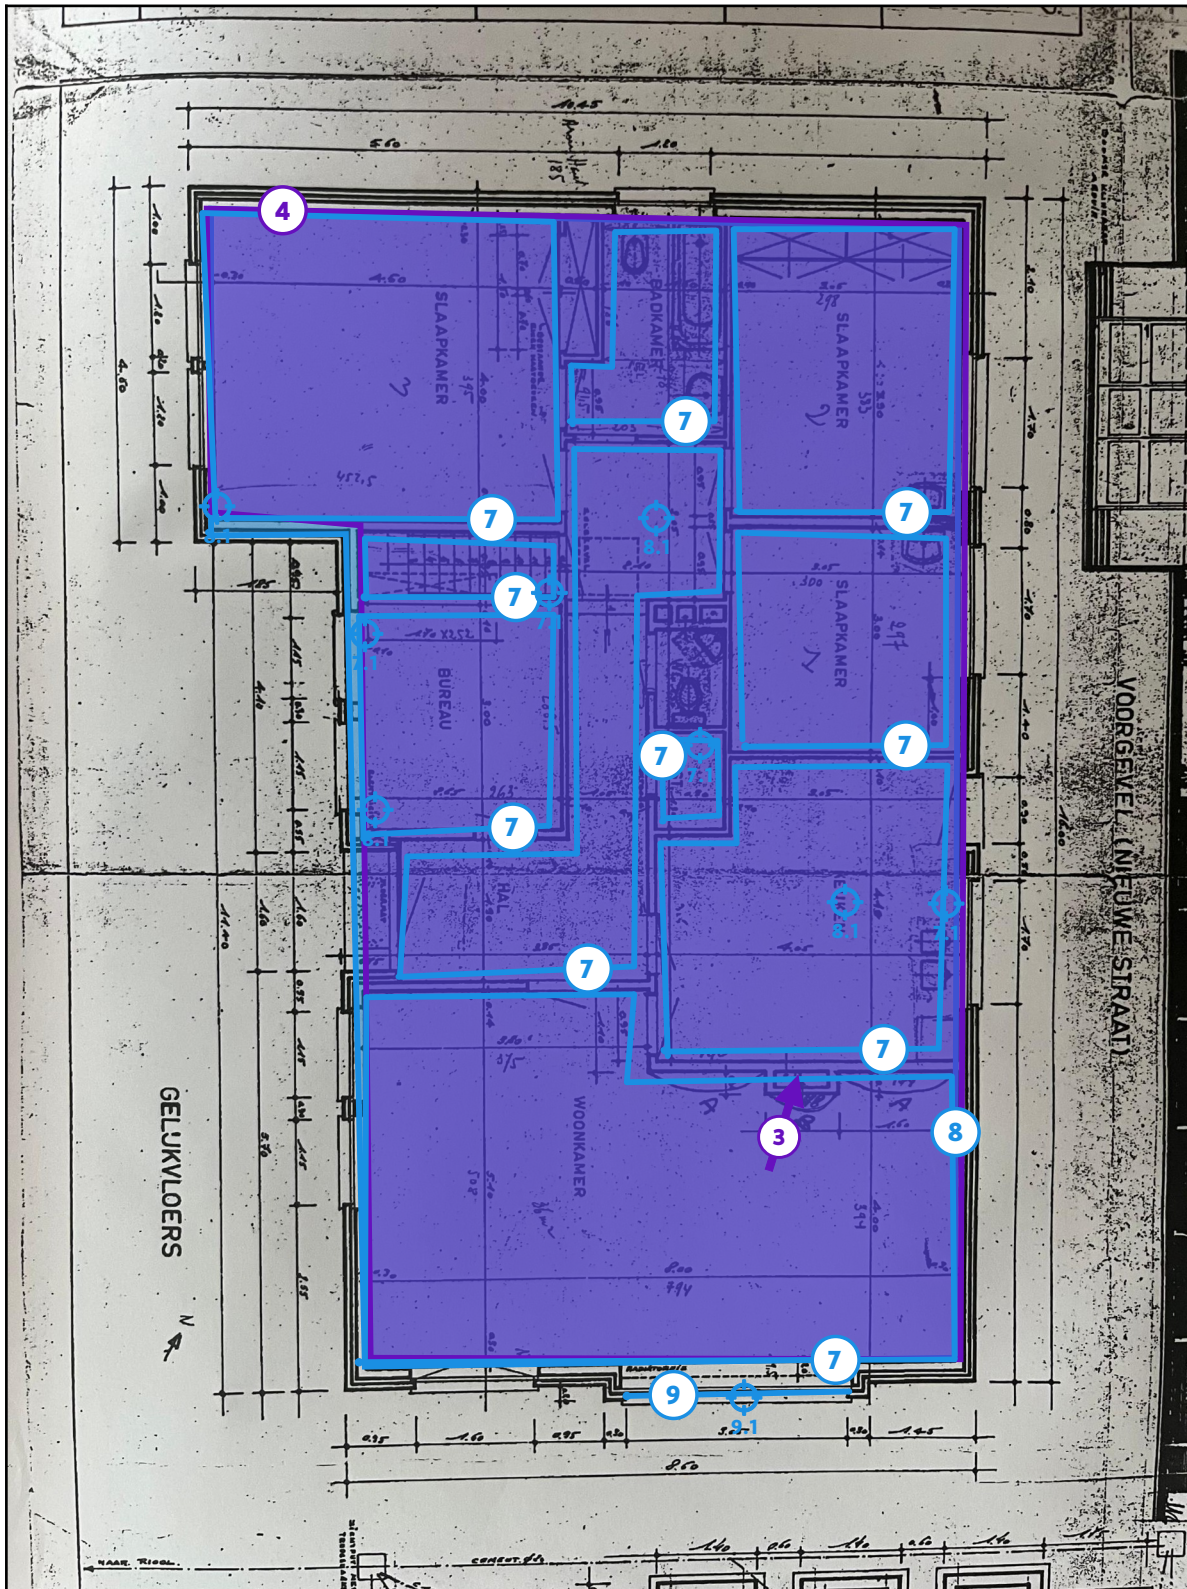
Plan 1.2: Gelijkvloerse verdieping

3. Schouw	Beperking	-
4. Vloertegels	Advies	-
7. Pleisterwerk wanden	Geen asbest	-
7.1 Code: MM 1	Mengmonster	-
8. Pleisterwerk plafonds	Geen asbest	-
8.1 Code: MM 2	Mengmonster	-
9. Kitramen (kader en gevel)	Geen asbest	-
9.1 Code: MM5	Puntmonster	-

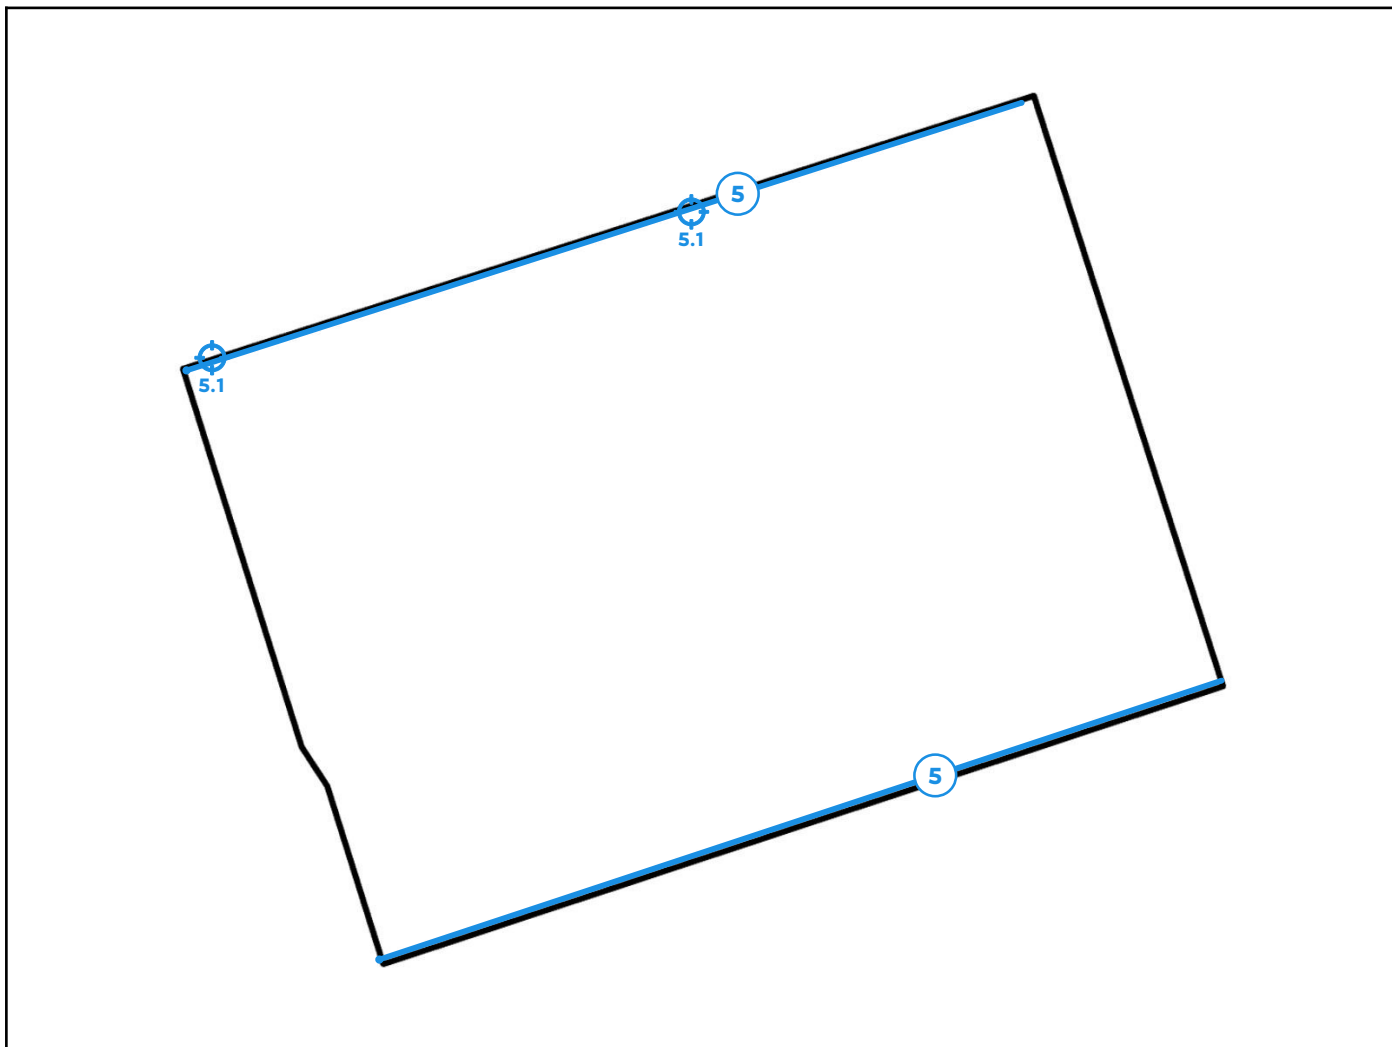
Plan 2.1: Ingezonken garagetoegang plan

Beschrijving	Type	Actie
5. Smeerlaag in cement (inrit)	Geen asbest	-
5.1 Code: MM 3	Mengmonster	-

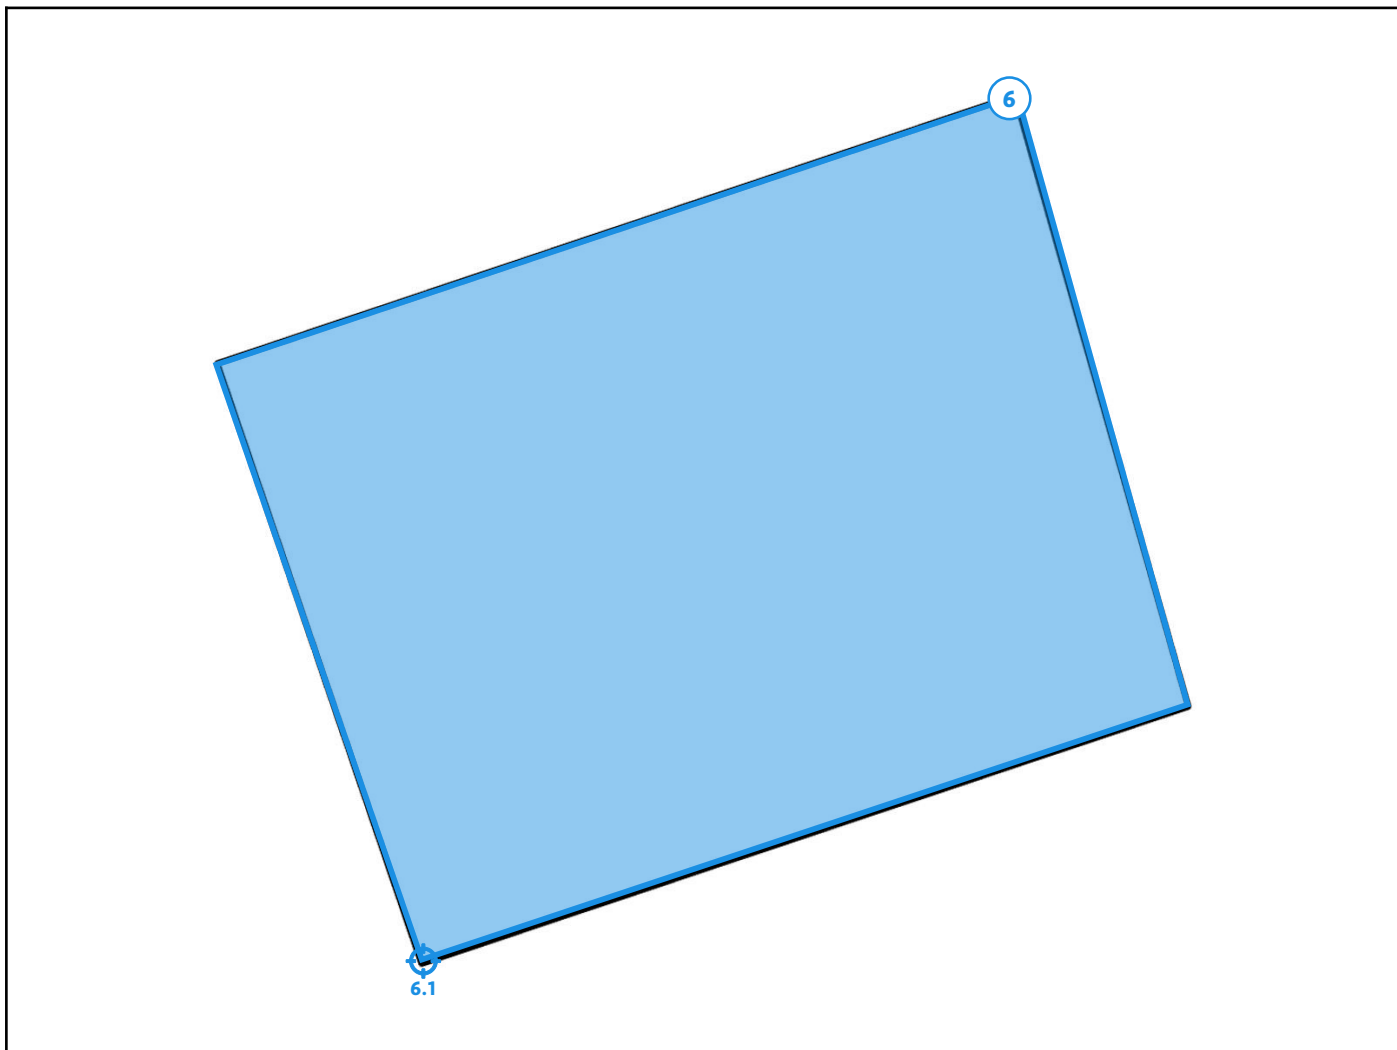
Plan 3.1: Bijgebouw plan

Beschrijving	Type	Actie
6. Roofing dakbedekking tuinhuis	Geen asbest	-
6.1 Code: MM4	Puntmonster	-

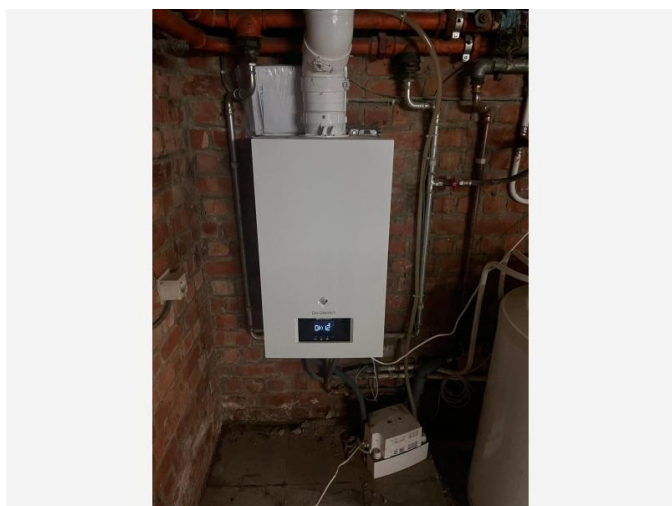
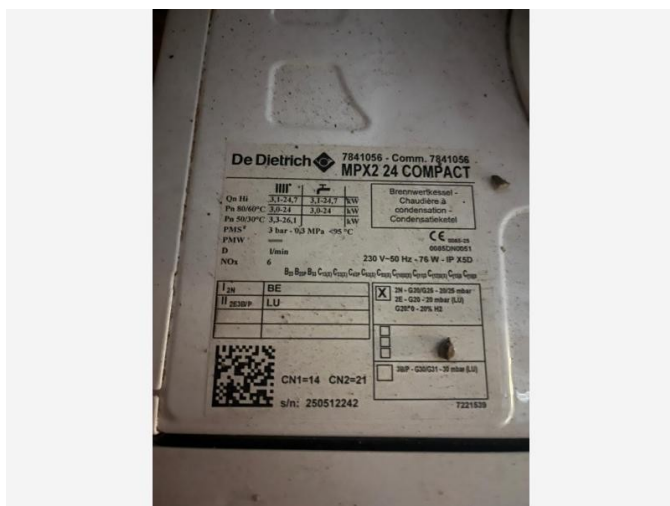
Beschrijving	Notitie	Terug te vinden op plannen
Fiche 10: CV-brander (niet verdacht)	De CV-brander bevat geen asbestverdachte materialen. Het bouwjaar is ouder dan 2000	-
Fiche 11: Dakbedekking in dakpannen (niet verdacht)	De dakbedekking is niet-asbestverdacht.	-

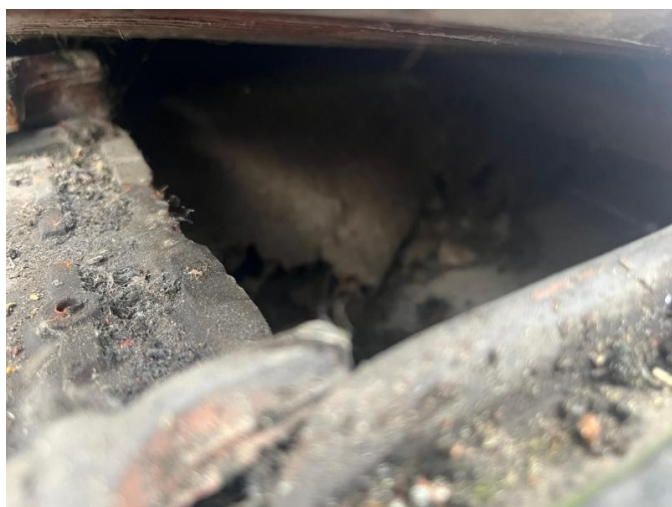
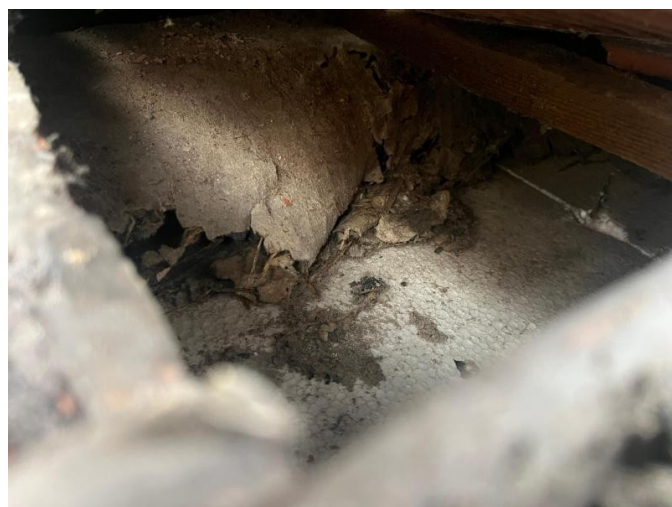
Beschrijving	Notitie	Terug te vinden op plannen
Fiche 12: Leidingisolatie (niet aanwezig)	Er is geen waarneembare asbestverdachte leidingisolatie aanwezig.	-
Fiche 13: Lift	-	-
Fiche 14: Onderdak (niet-asbestverdacht)	bij het wegnemen van een pan langs de buitenzijde werd geen asbestverdacht onderdak aangetroffen. Omdat dit slechts een deel van de volledige dakconstructie betreft, is het mogelijk dat er op niet-onderzochte plaatsen toch nog een (deel van een) asbestverdacht onderdak aanwezig is. Laat dit bij werken nakijken door een bevoegd technicus.	-
